LAUKAAN KUNTA

# KUHANIEMEN KOULU

## ASBESTI- JA HAITTA-AINEKARTOITUS

30.01.2019

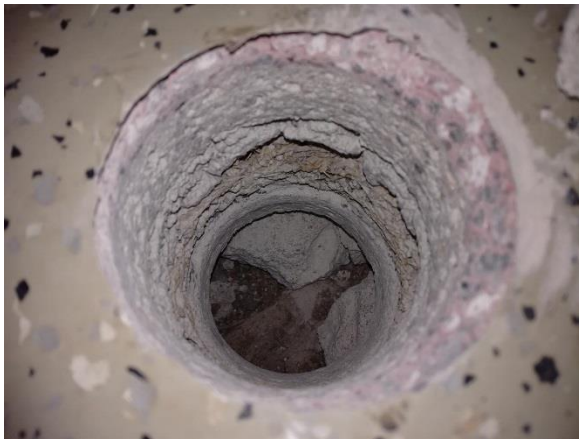
#### Rakenneselvitys 1: Kellarikerros, alapohjarakenteet

- Lattiapinnoite (betonimaali, muovimassa)
- Mosaiikkibetoni (puutyöluokan 012 osalla)
- Betoni noin 50 mm
- Sementtilastuvillaeriste noin 30 mm
- Pikisively
- Betoni noin 60 mm
- Hiekka

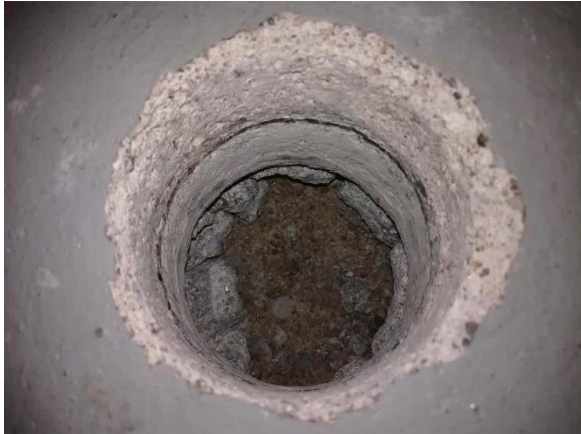
## Rakenneselvitys 2: Kellarikerros, alapohjarakenteet

- Maali
- Betoni noin 30 mm
- Pikisively
- Betoni noin 60 mm
- Hiekka

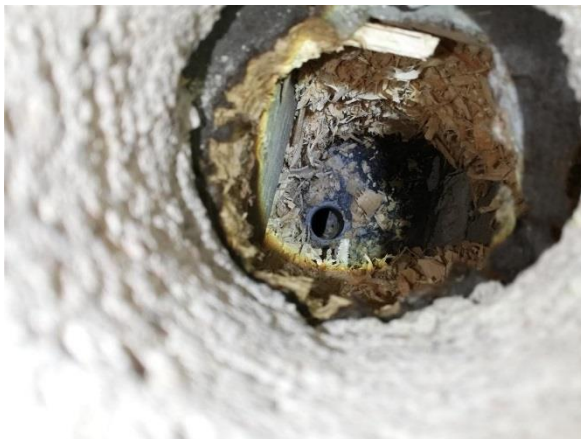
## Rakenneselvitys 3: 1. Kerros, alapohjarakenne

- Lattiapinnoite (muovimassa)
- *Mosaikkibetoni noin 20 mm (käytävä/varasto)*
- Betoni noin 70 mm
- Tervapaperi
- Laudoitus noin 22 mm
- Puru- ja kutterilastueriste noin 320 mm
- Pikisively
- Betoni (alalaattapalkisto)
- Ilmatila noin 700...1000 mm
- Maaperä

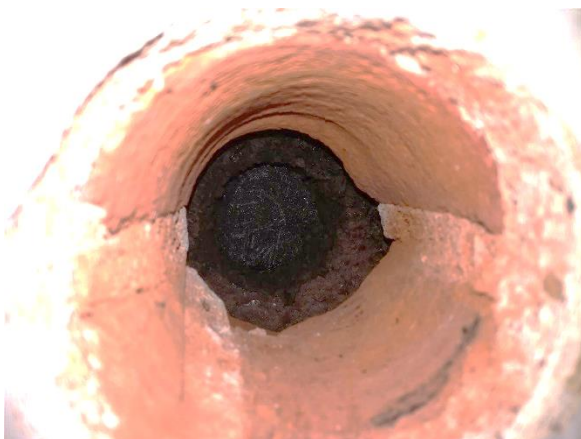
## Rakenneselvitys 4: Kellarikerros, maanpaineseinät

- Ulkopinnasta
- Betoni
  - Pikisively
  - Korkkieriste noin 50 mm
  - Ilmarako noin 50 mm
  - Tiilimuuraus noin 130 mm
  - Tasoite noin 20 mm ja maalipinnoite

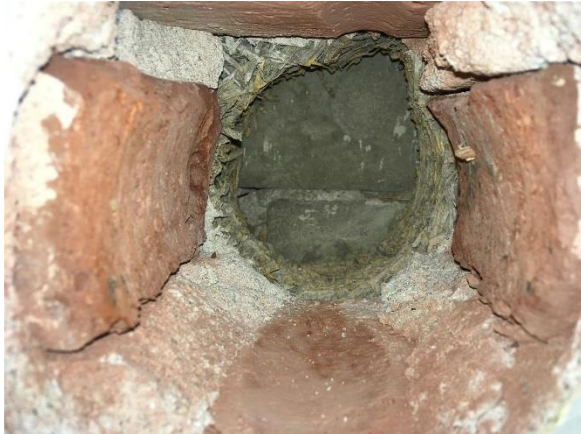
#### Rakenneselvitys 5: Ulkoseinät patterisyyvennyksissä

- Julkisivun rappaus ja maali
- Kevytbetoniharkko 250 mm
- Sementtilastuvillaeriste 50 mm
- Tiilimuuraus noin 130 mm
- Tasoite noin 20 mm ja maalipinnoite

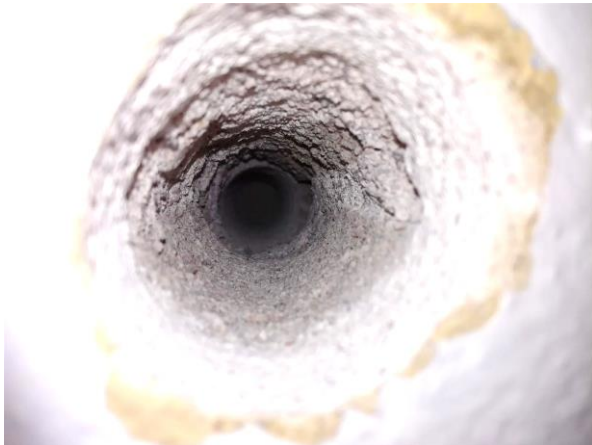
#### Rakenneselvitys 6: Ulkoseinä yleisesti

- Julkisivun rappaus ja maali
- Kevytbetoniharkko 250 mm
- Ilmarako 10...30 mm
- Tiilimuuraus noin 270 mm
- Tasoite noin 20 mm ja maalipinnoite

*Osa rakenteen tiilimuurauksesta on toteutettu betonitiilellä.*

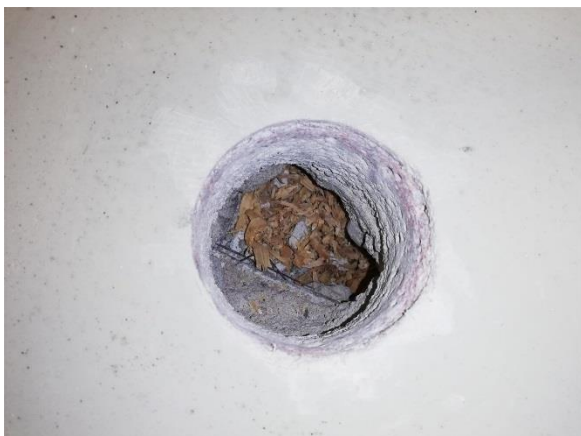
#### Rakenneselvitys 7: 1. Kerros, Välipohja kellarikerrokseen

- Mosaiikkibetoni noin 20 mm
- Betoni noin 100 mm
- Laudoitus noin 22 mm
- Puru- ja kutterilastueriste noin 250 mm
- Betoni (alalaattapalkisto)

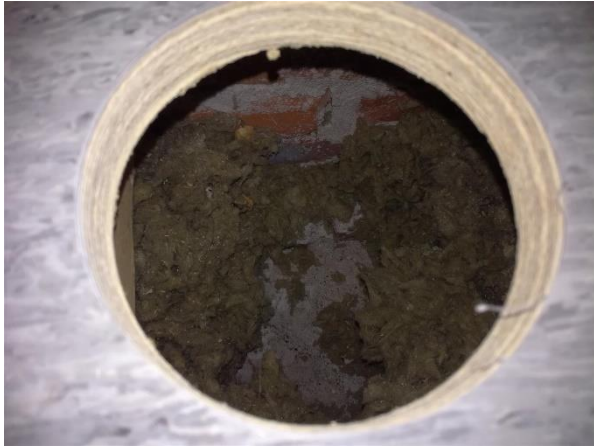
### Rakenneselvitys 8: 2. Kerros, välipohja 1. kerrokseen

- Lattiapinnoite (muovimatto)
- Lattialastulevy 21 mm
- Puukoolaus 123 x 48 mm k400
- Puhallettu mineraalivilla noin 440 mm
- Betoni (alalaattapalkisto)

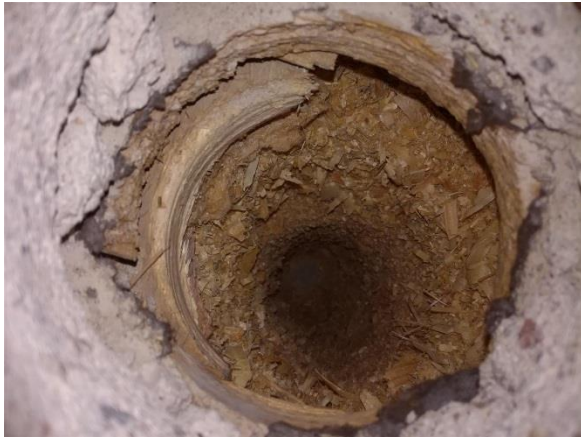
### Rakenneselvitys 9: Yläpohjarakenteet yleisesti

- Betoni noin 60 mm (palopermanto)
- Muottilaudoitus
- Puru- ja kutterilastueriste noin 260 mm
- Betoni (alalaattapalkisto) noin 100 mm

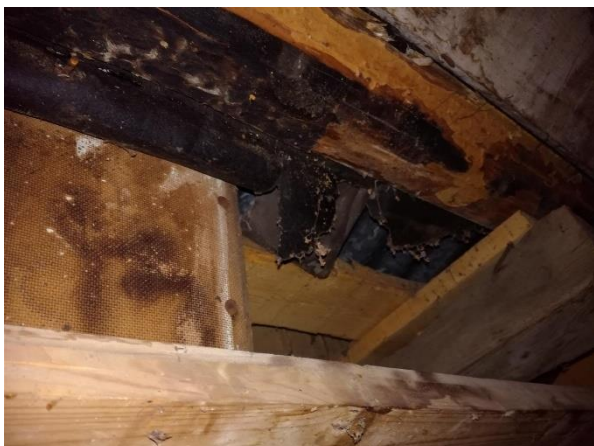
### Rakenneselvitys 10: Vesikatto

- Tiilikate
- Ruoteet
- Bitumikermi (alkuperäinen aluskate)
- Umpilaudoitus 22 mm
- Vesikaton puurakenteet ja ullakkotila

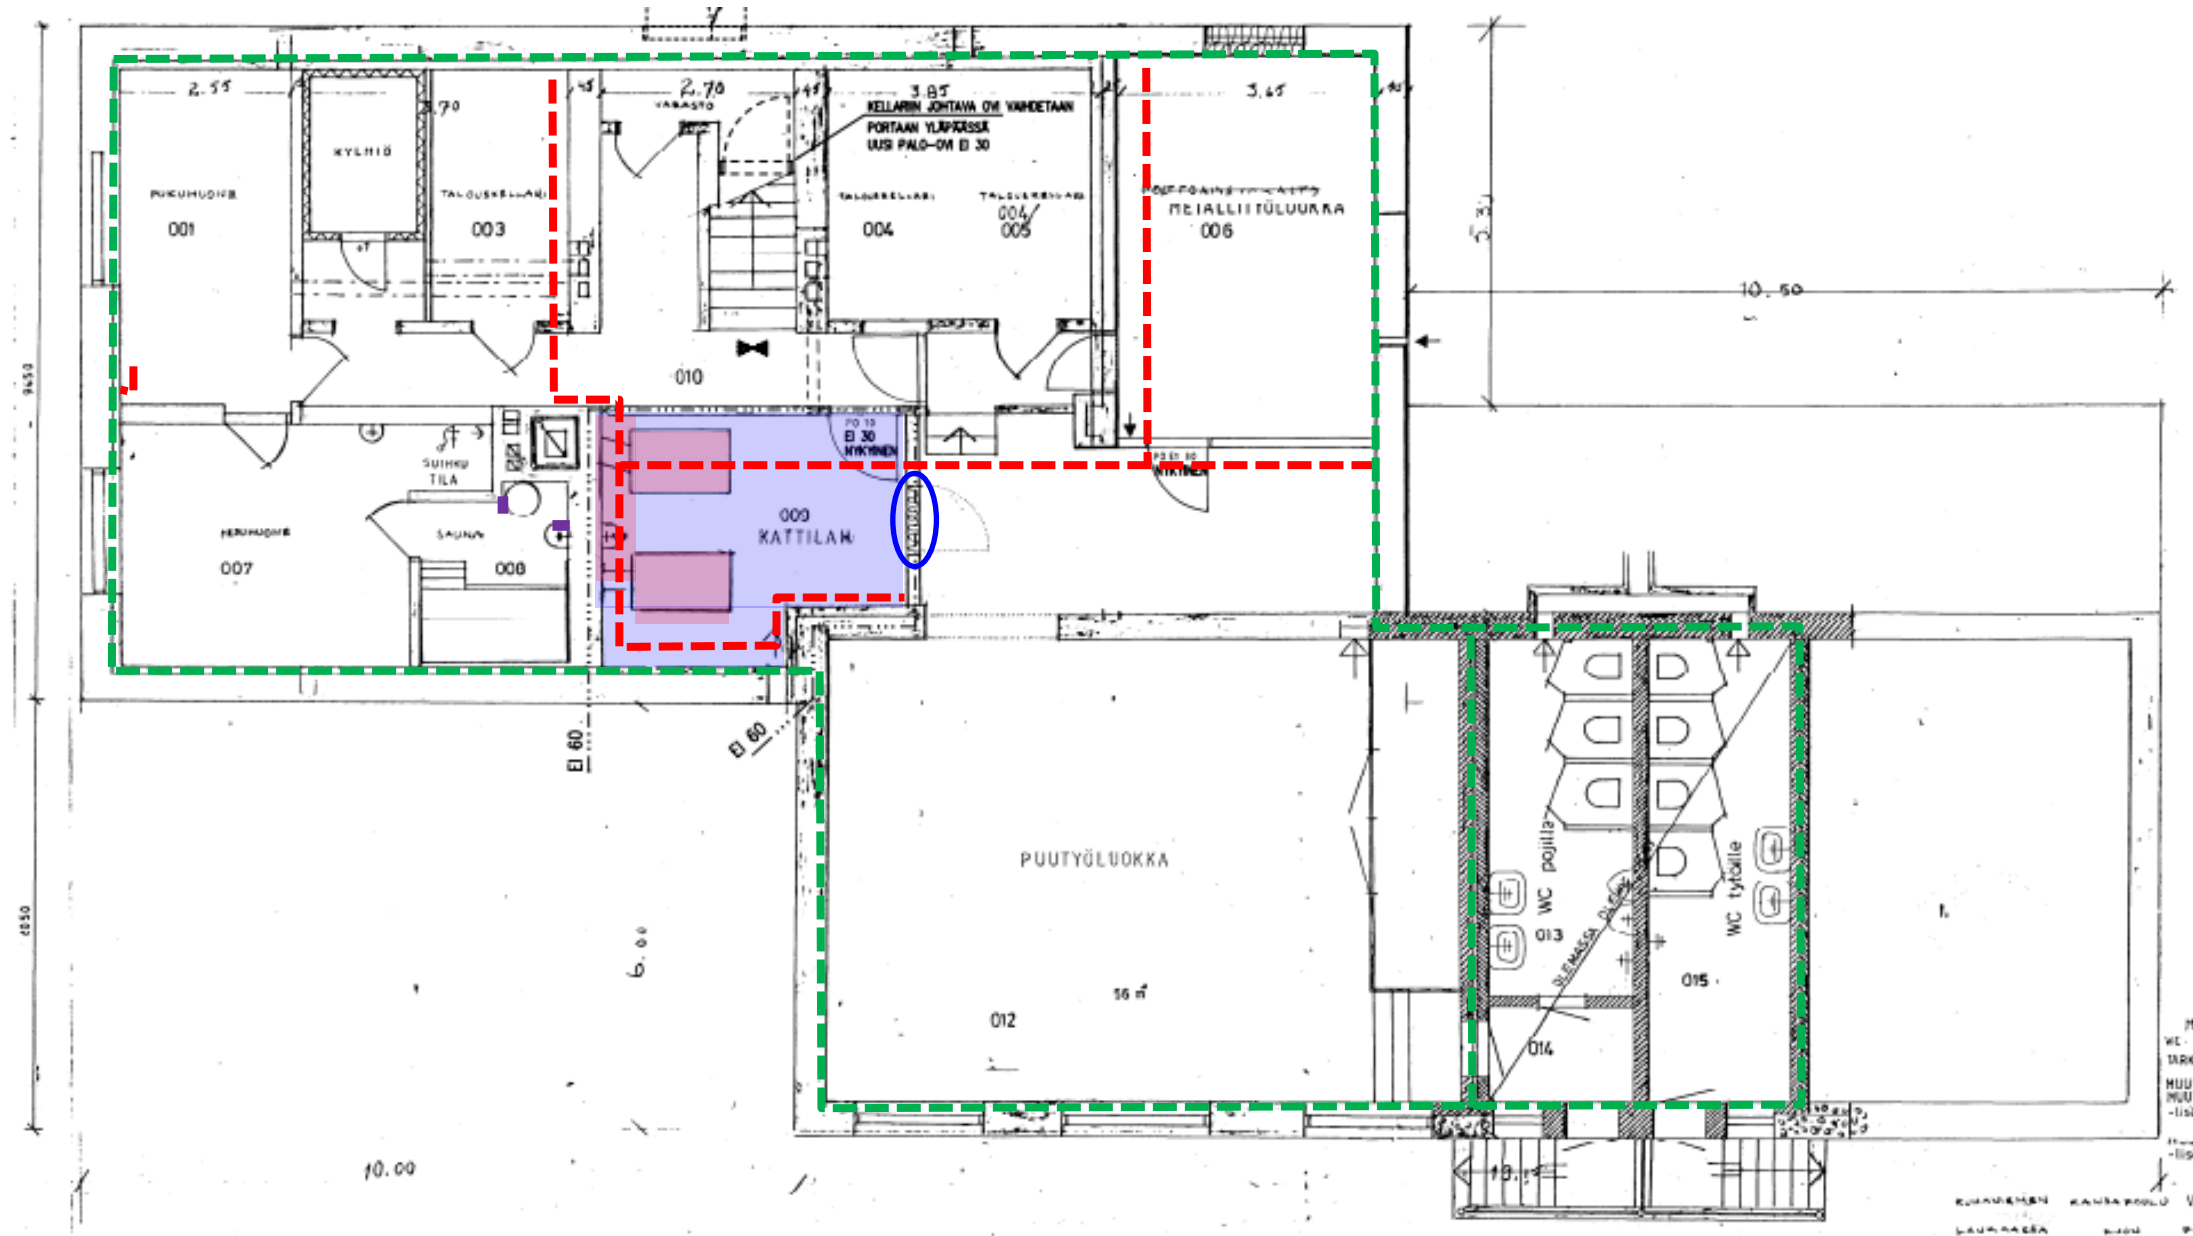
## Kellarikerros

| | Rakenteessa PAH-yhdisteitä sisältävä tervapaperi ( <i>Alapohjan eristetila</i> ) | | Seinän kuitusementilevytyksessä sisältää mahdollisesti asbestia | | Katto- ja seinäpinnoitteet sisältävät asbestia | | Maanpaineiseinissä asbestia sisältävä bitumihuopa | | Vesikaton aluskate sisältää asbestia |
