LAUKAAN KUNTA

# KUHANIEMEN KOULU

## KOSTEUS- JA SISÄILMATEKNINEN KUNTOTUTKIMUS

12.02.2019

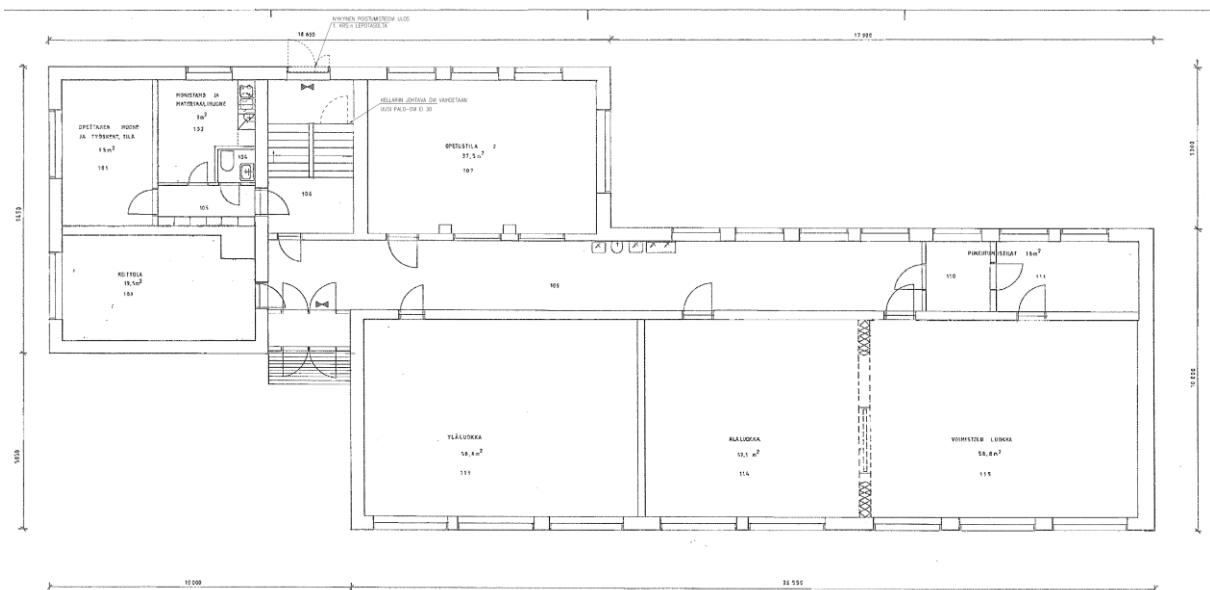
KUVA 8: ENSIMMÄISEN KERROKSEN POHJAKUVA.

Ensimmäisen kerroksen lattiat ovat pääosin muovimassapinnoitteisia ja havaintojen mukaan lattian ja seinän liitoskohdat on tiivistetty butyylisaumanauhalla, jonka päälle on asennettu lisäksi muovikulma-  
listaa. Seinäpinnat ovat pääosin maalattuja kuivissa tiloissa. Lattiapinnoilla ei havaittu kosteus-  
poikkeamia ja lattioiden pintakosteuslukemat olivat välillä 50...60. Maalattujen seinien pintakosteusar-  
vot olivat välillä 40...50 ja seinäpinnoilla ei havaittu kosteuspoikkeamia tai muita materiaali muutoksia.

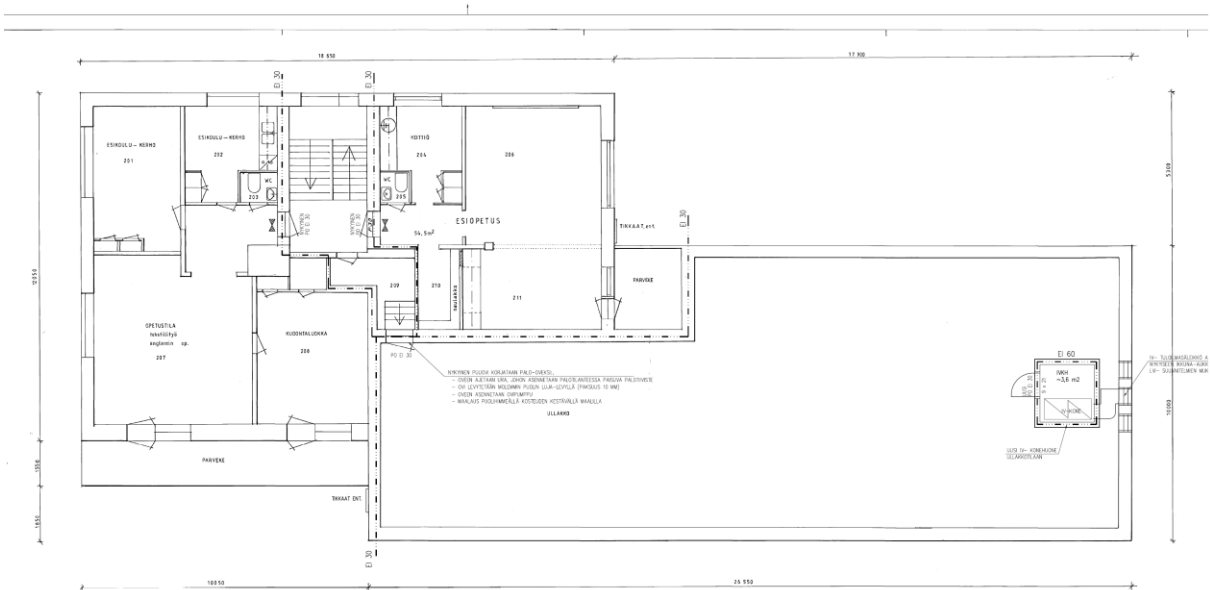
KUVA 11: TOISEN KERROKSEN POHJAKUVA.

Toisen kerroksen lattiapinnoinnissa on käytetty muovimattoa ja havaintojen mukaan lattian ja seinän liitoskohdat on tiivistetty butyylisaumanauhalla, jonka päälle on asennettu lisäksi muovikulmalista. Seinäpinnoitteet ovat pääosin maalattuja kuivissa tiloissa. Lattia- tai seinäpinnoilla ei havaittu kosteuspoikkeamia tai muita materiaali muutoksia.

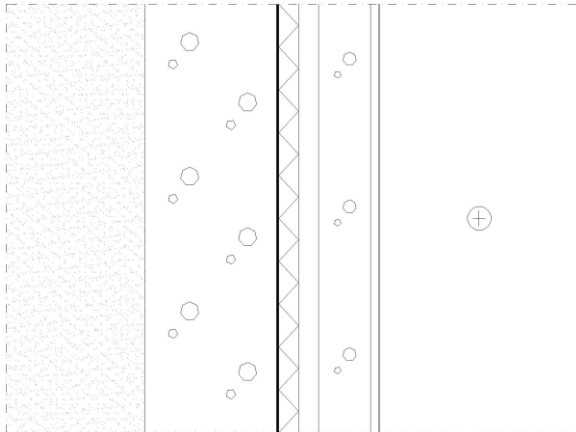
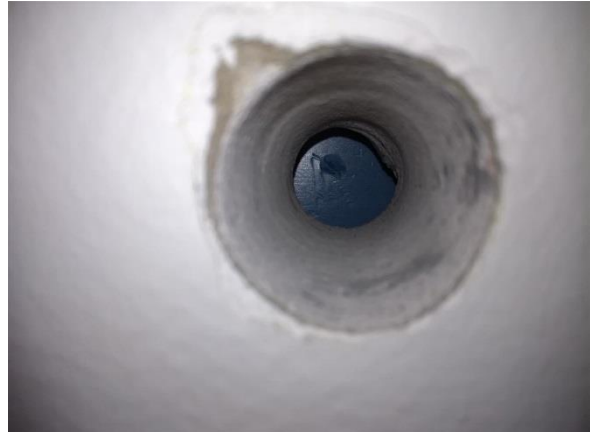
### Rakennetarkastus: US2, kellarikerros

- Betoni
- Pikisively
- XPS noin 50 mm
- Ilmarako noin 50 mm
- Betoni noin 120 mm
- Tasoite noin 20 mm ja maalipinnoite

Kellarikerroksen metallityöluokan 006 maanvastaiset ulkoseinärakenteet ovat uusittuja rakennetyypin (US2) mukaisesti.

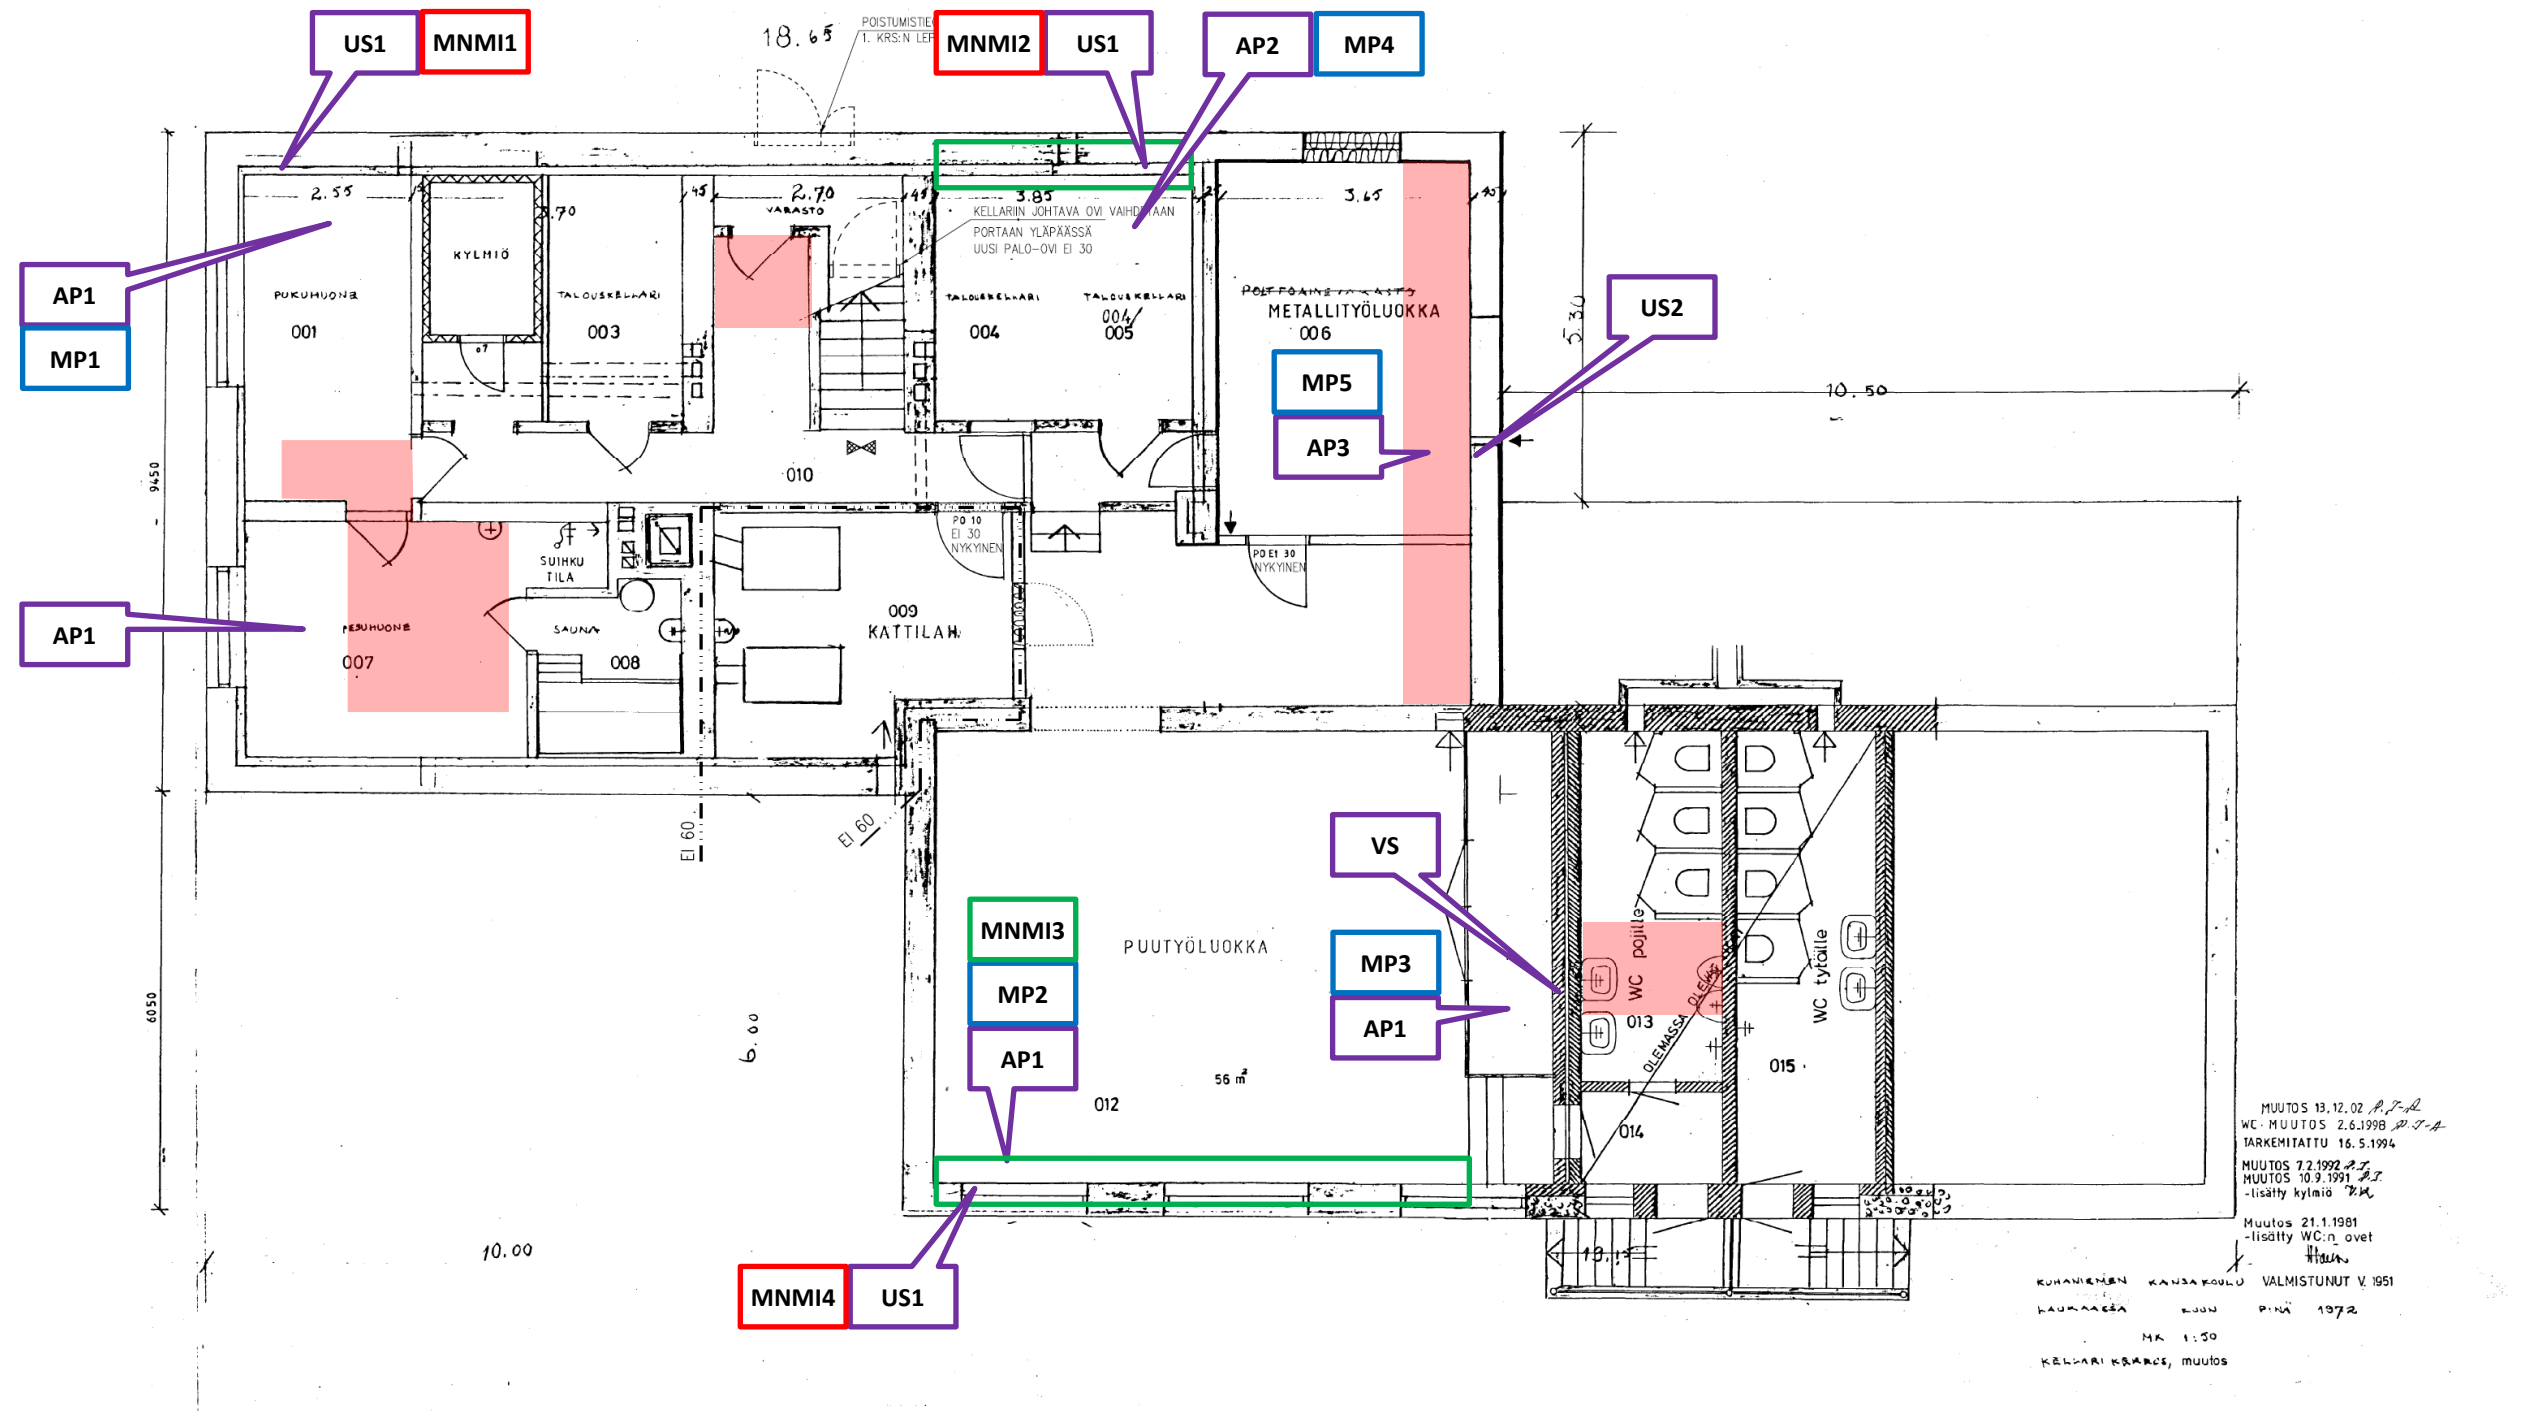
Kellarikerros

Kellarikerroksen lattiapinnoilla esiintyi paikoin kosteuspoikkeamia, mikä viittaa maaperästä nousevaan kosteusrasitukseen. Lattiarakenteiden tarkemmat rakenteelliset tutkimukset ja rakenteille kohdistuvat toimenpide-esitykset on käsitelty raportin myöhemmissä kappaleissa.
