## **KUHANKOSKEN KOSKELA**

Kuntoarvio

**30.09.2021**

7012-03

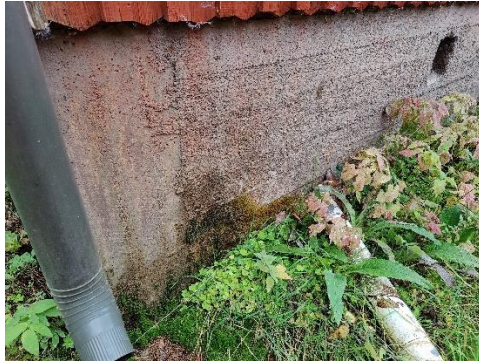
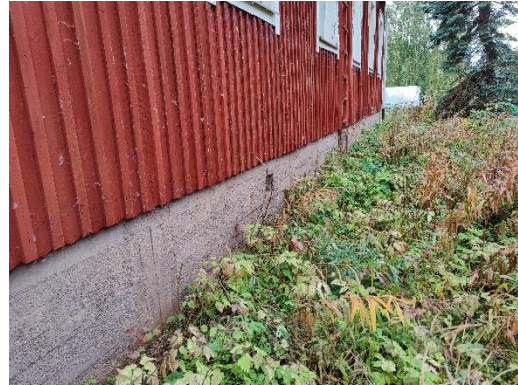
Muottilaudat jätetty paikalleen.

- *Sokkelin puhdistus sammaleista ja vedeneristys*

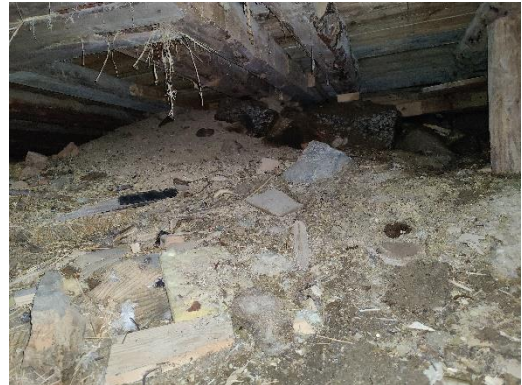
Rakennuksen alapohjana toimii puurakenteinen rossipohja. Rossipohjan toimivuudessa ehdottoman tärkeää on toimiva ilmanvaihtuvuus. Tällä hetkellä rossipohja ei tuuleteta lainkaan, koska tuuletusaukot on tukittu, eikä niitä ole riittävästi kullakin nurkkauksella. Ryömintätilaan ei ole pääsyä. Alapohjassa sijaitsevien luonnonkivestä tehtyjen alapohjapalkkien tukien paikallaan pysyvyyttä ei voitu tarkastaa. Ryömintätilaa tarkasteltiin kahdelta auki olleesta tuuletusreiästä. Alapohjapalkeista ei havaittu lahovaurioita tarkastetuilta osin (tarkastus oli hyvin rajoittunut).

Rossipohja

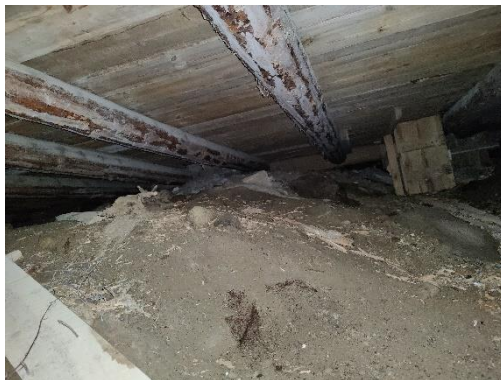
Rossipohja

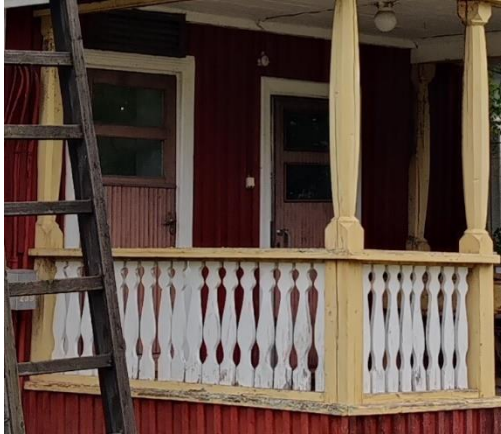
Etupihan kuistien ulko-ovet

- *Ulko-ovien uusiminen, 5kpl*

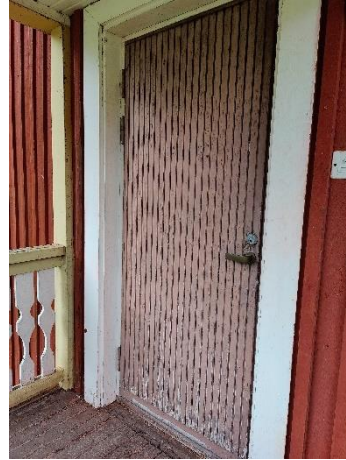
Päätykuistin ulko-ovi

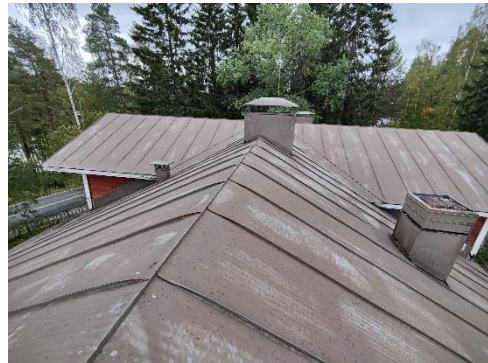
Yleiskuva vesikatosta

- *Rintataitepeltien ylösnostojen tiivistysmassaus*
- *Peltikaton uusiminen, räystäään aluslaudoitusten, otsalautojen uusiminen, sekä lahovaurioituneiden poikasten uusiminen.*

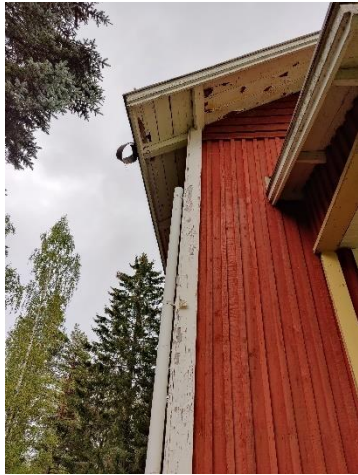
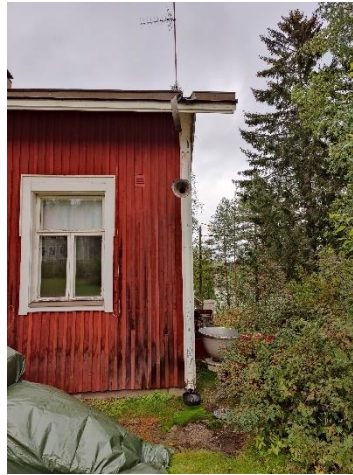
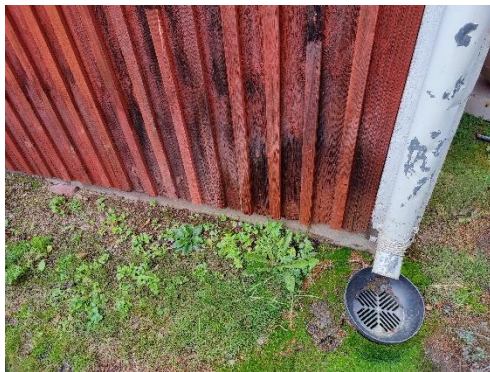
Rakennuksessa ei ole toimivaa sadevesien ohjausjärjestelmää. Peltikatteen räystään reunoilla on pellistä tehdyt vedenohjaimet, jotka viettävät suoraan syöksytorvien päälle. Syöksytorvien yläosat ovat vaurioituneet, eivätkä ne ole toimintakuntoisia. Syöksytorvien alla on käytetty sadevesisuppiloita, mutta tällä hetkellä sadevedet roiskuvat katolta seinävierustoille. Kuistien katoilla ei ole syöksytorvia.

- *Sadevesien ohjausjärjestelmän asennus*
- *Kulkusiltojen asennus*
- *Nousutikkaan asentaminen*

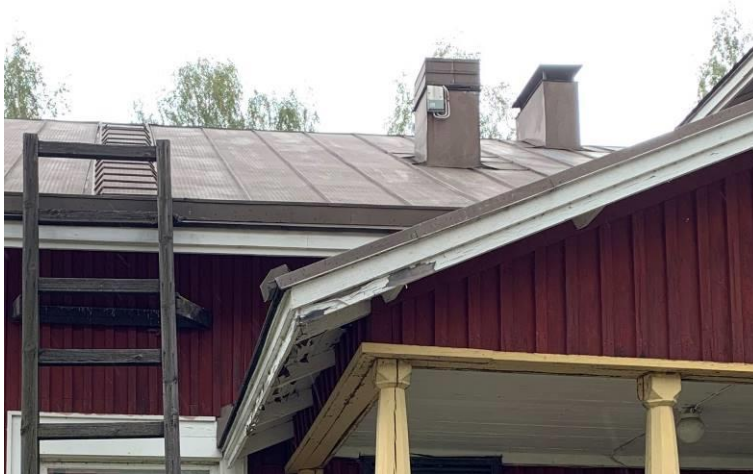
Rakennuksessa on ollut alun perin painovoimainen ilmanvaihto. Sen aikaisia korvausilmaventtiileitä on vieläkin käytössä. Myöhemmin asuntolan keittiöihin on asennettu liesituulettimet ja niitä varten vesikatolla on poistoilmamuri. Ilmanvaihto ei ole tällä hetkellä toiminnassa. Kiinteistön ilmanvaihto ei täytä tämän päivän asumiskäytön ilmanvaihto vaatimuksia.

Kuva 6. Vesikatolla oleva huippuimuri
