Projektinnumero  
1510092923

Kohteen osoite  
Laivapojanaukio 2  
00180 Helsinki

Päivämäärä  
29.9.2025

# SAUKON HUOLTORAKENNUS, SONCKIN TALO HAITTA-AINETUTKIMUS

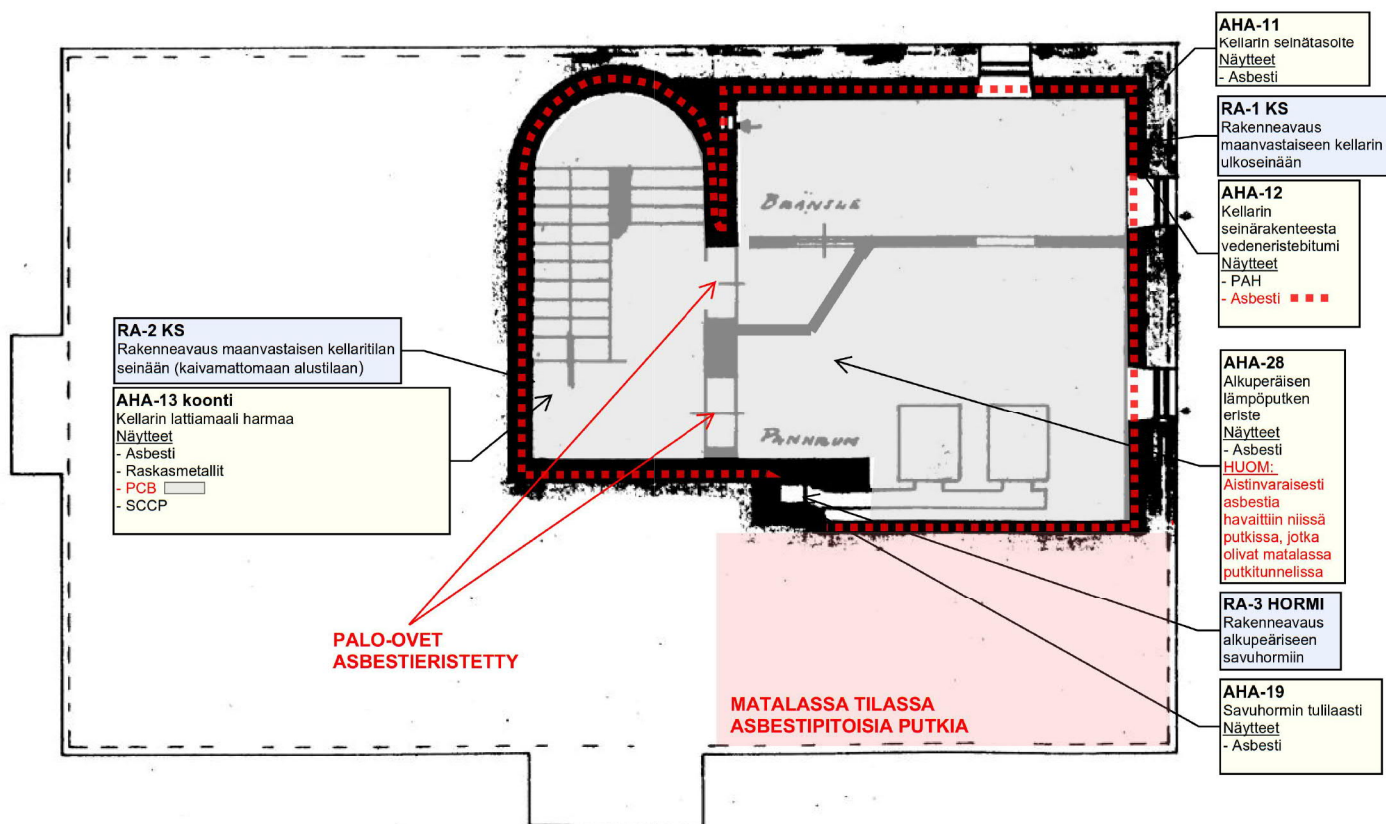
**Liite 1. Paikannuspiirustus rakennauksista ja näytteenottokohdista**

Haitta-ainepitoiset materiaalit esitetty punaisella

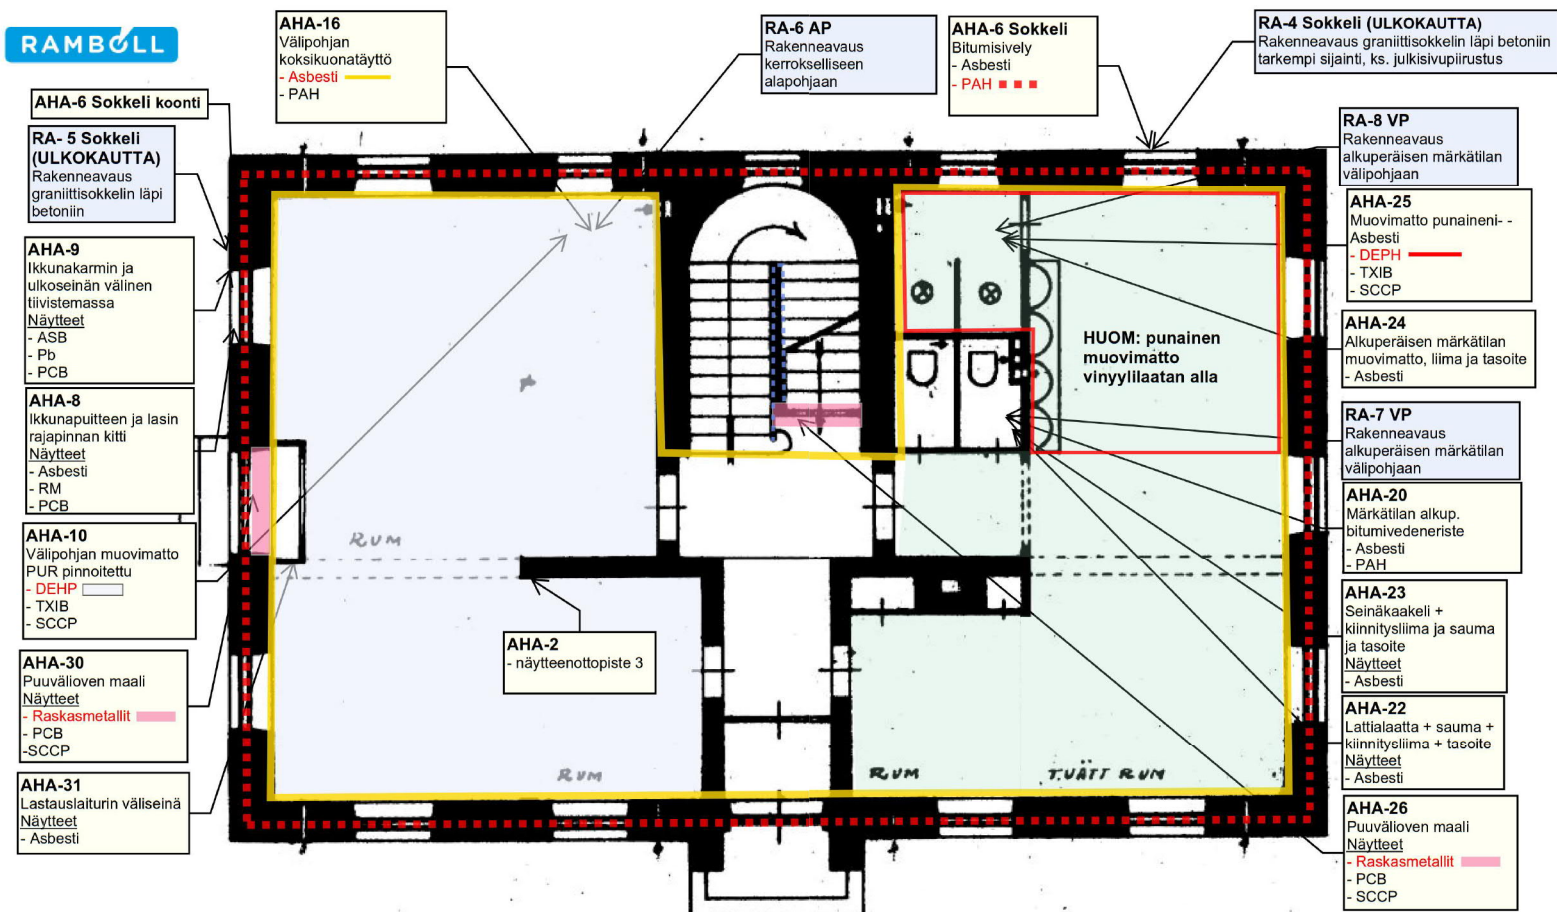
**Liite 1. Paikannuspiirustus rakennearauksista ja näytteenottokohtista**  
Saukon huoltorakennus, Sonckin talo  
00180 Helsinki

Haitta-ainepitoiset materiaalit esitetty punaisella

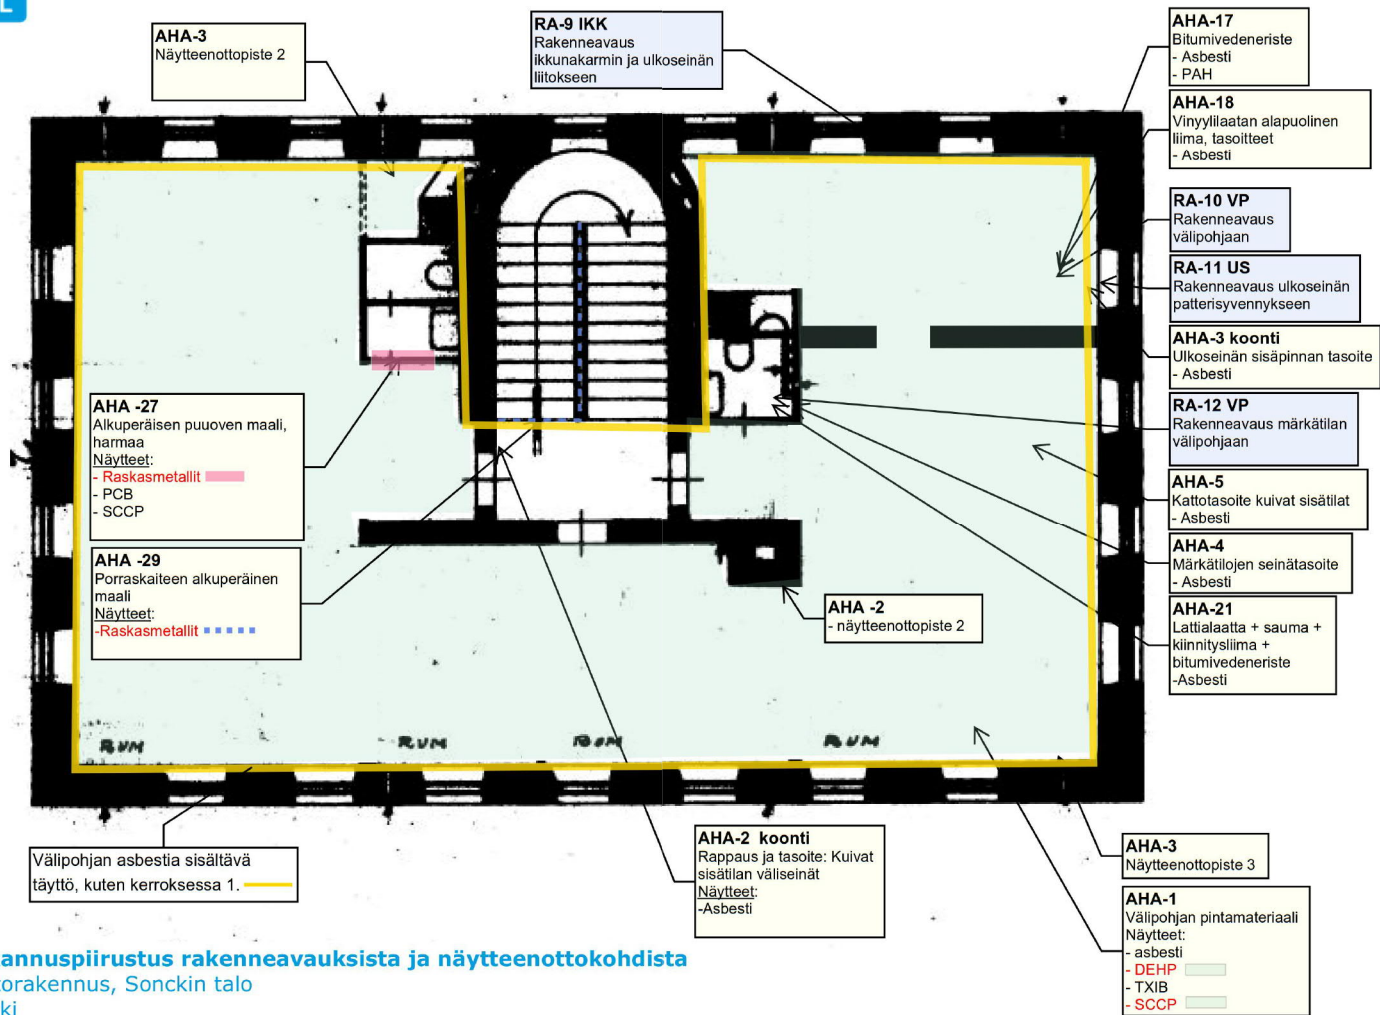
**Liite 1. Paikannuspiirustus rakenneauvauksista ja näytteenottokohdista**  
Saukon huoltorakennus, Sonckin talo  
00180 Helsinki

Haitta-ainepitoiset materiaalit esitetty punaisella

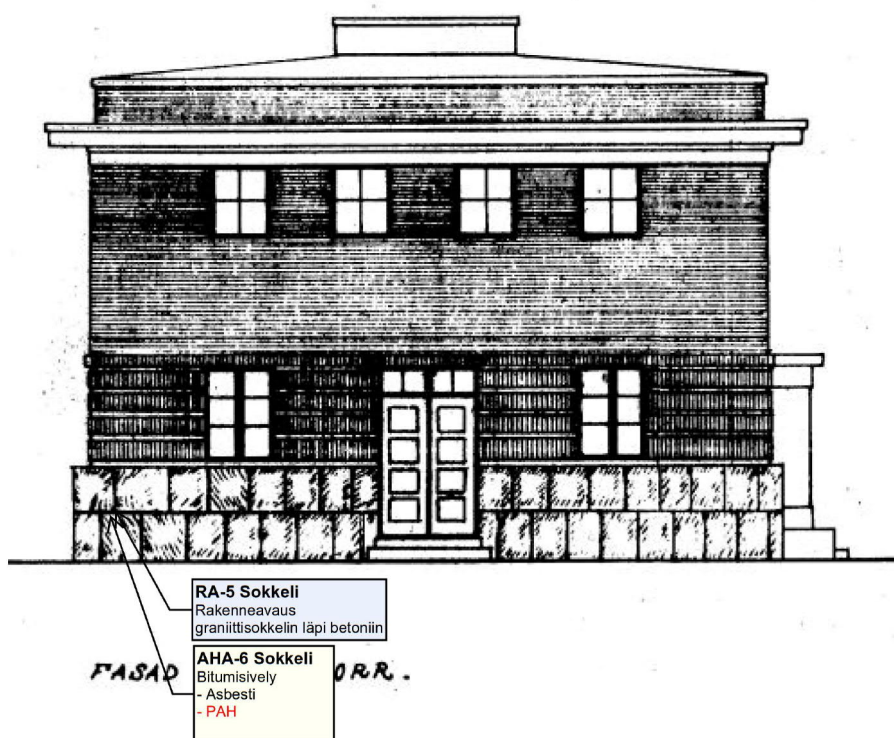
**Liite 1. Paikannuspiirustus rakenneavauksista ja näytteenottokohdista**  
Saukon huoltorakennus, Sonckin talo  
00180 Helsinki

Haitta-ainepitoiset materiaalit esitetty punaisella

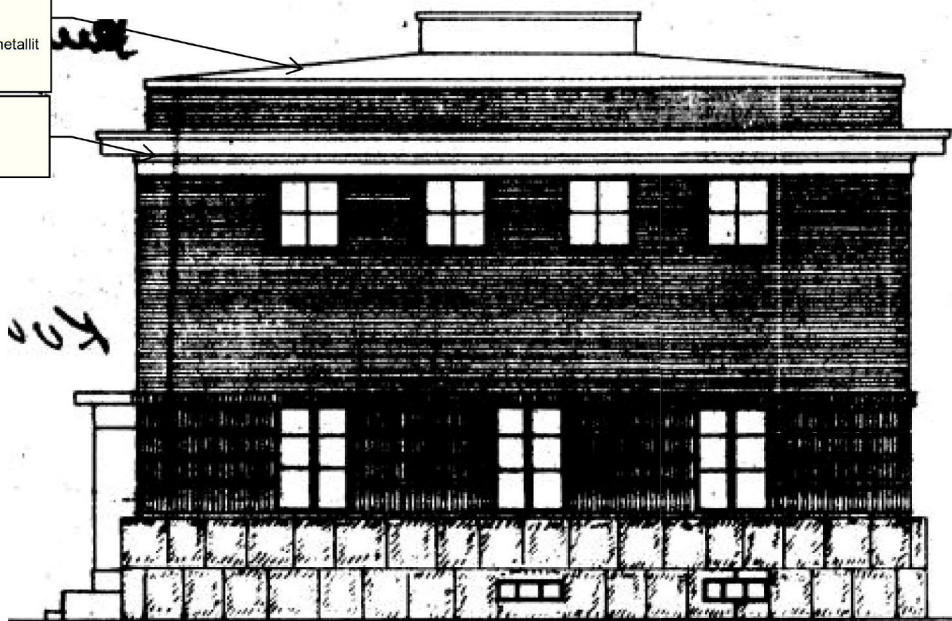
**Liite 1. Paikannuspiirustus rakenneavauksista ja näytteenottokohdista**

Haitta-ainepitoiset materiaalit esitetty punaisella
