# Kuntoarvio

Sonckin talo 4602  
Laivapojanaukio 2  
00180 Helsinki

Tarkastuspäivä  
04/06/2025

Kuntoarvion kohteena oli vuonna 1930 valmistunut liikerakennus.

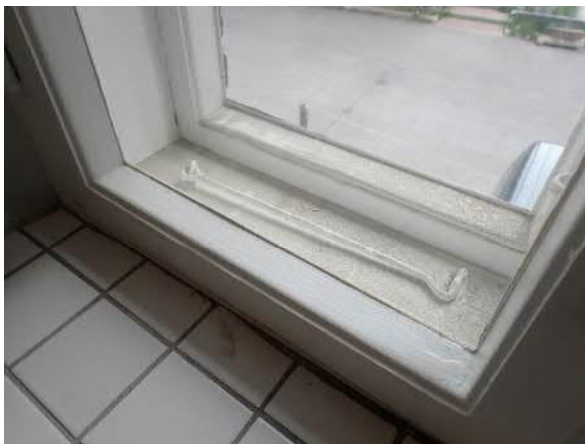
Ikkunoissa ei havaittu vaurioita eikä kunnostustarvetta. Ikkunat on huoltomaalattu muutama vuosi sitten. Ikkunoiden seuraava huoltomaalaus jakson loppupuolella.

27. Ikkunat ovat MS -tyyppiset puuikkunat.

- Ikkunoiden puuosien huoltomaalaus jakson aikana.

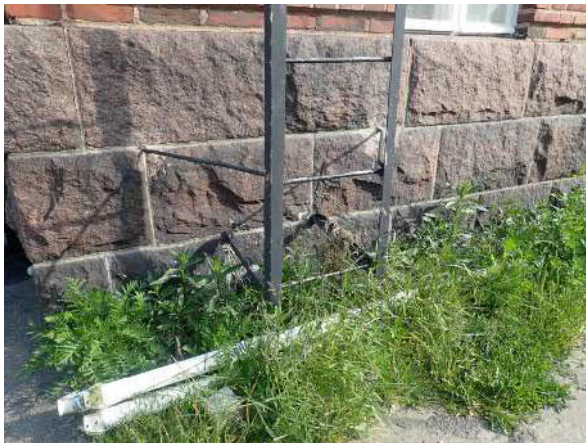
35. Tikkaiden kiipeilyuojapelti puuttuu

- Vesikatteen säännöllinen tarkastaminen ja paikkakorjaaminen.
- Vesikatteen uusiminen.

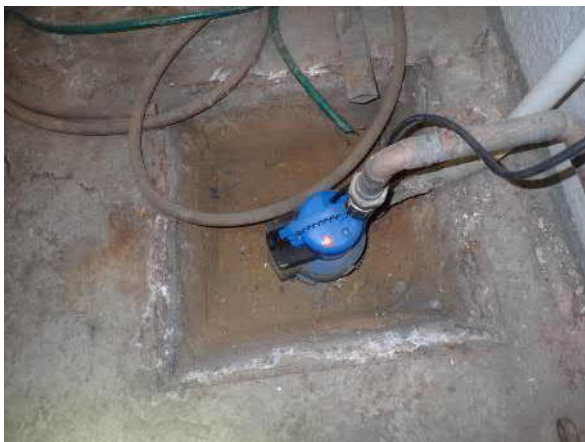
41. Teknisen tilan lattiassa oleva uppopumppu.

- Ei toimenpiteitä.

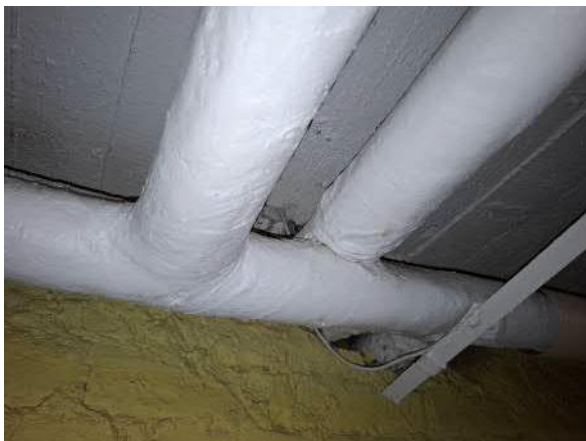
Lämpöjohtojen putkieristykset ovat aaltopahvia. Putkieristeet saattavat sisältää asbestia. Lämmönjakohuoneessa on uudempia eristyskiä.

Lämpöjohtoteristeet ovat tyydyttävässä kunnossa.

58. Mahdollisesti asbestia sisältäviä eristeitä.

- Eristyskiä kunnostetaan tarvittaessa (huoltotoimenpide).

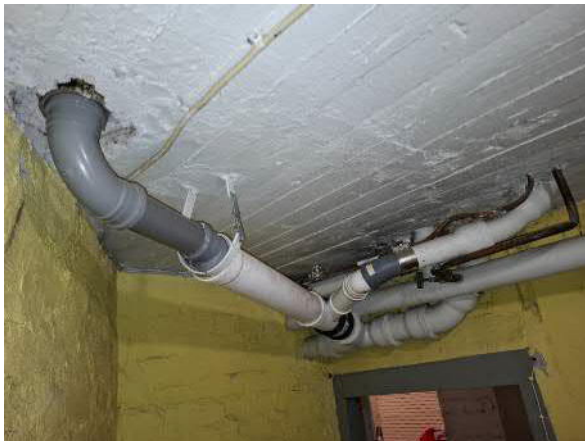
67. Viemärien uusintoja muoviksi on tehty paikoittain.

- Viemärit tarkastetaan putkiston kuntotutkimuksessa.
