## ASUNTOKAUPAN KOSTEUSMITTAUS

**Kohde:** Rivitalohuoneisto  
**Osoite:** Ojapellontie 18 B 7, 91500 Muhos

| <b>Tilattu työ:</b> | Vesipisteellisten tilojen kosteusmittaus | | |

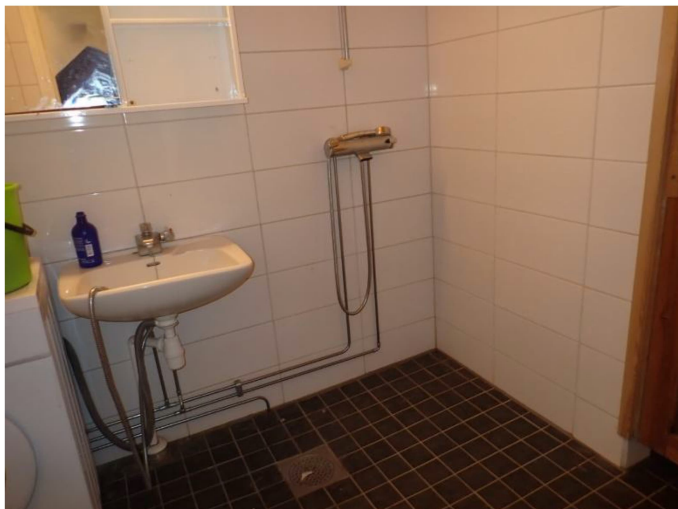
**Pesutilat:** Tilojen lattiat ja pesuhuoneen seinät ovat laatoitettuja, saunan seinät on pääosin paneloitu. Seinäpaneelien alaosa tarkasteltuna paneelien taustalla on tuuletusrako. Pesutilojen laattapinnoissa ei havaittu vaurioita. Pistokokein koputeltaessa havaittiin laatoituksissa paikoin osin alustastaan irti olevia laattoja (kopolaattoja). *Kopolaatat ovat yleisiä ja yksi tyypillinen kopolaatan aiheuttaja on laatan asennusvirhe. Lisäksi kiinnitys myös heikkenee ajan saatossa. Tarkastushetken laajuudessaan kopolaatat eivät aiheuta toimenpiteitä.*

Silikoni- ja laattasaumauksissa ei havaittu merkittäviä puutteita. *Pesutilojen silikonisaumoja tulee tarkkailla ja uusia tarvittaessa, normaalisti noin 3–7 vuoden välein.*

Yleiskuva pesuhuoneesta.

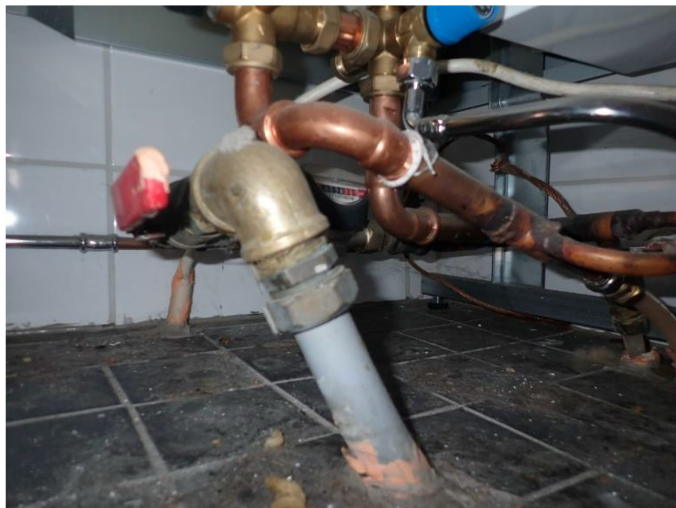
Näkymä lämminvesivaraajan alustilaan.

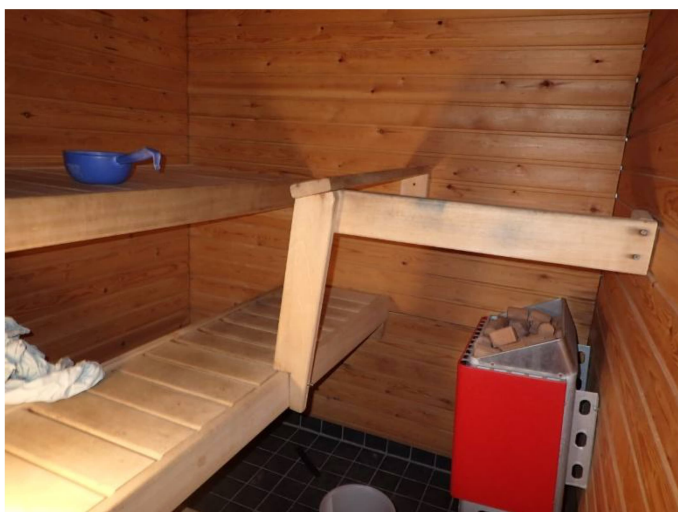
Saunan kiukaan kiinnitysruuvit on hieman löystyneet. *Kiukaan kiinnitys on suositeltavaa varmistaa turvallisuussyistä. Kiinnitystä seinäpaneelien varaan tulee välttää ja kiuas tulee kiinnittää tukevasti seinärakenteeseen tai paneelien taakse asennettavien tukilaudoitusten varaan.*

Sauna.

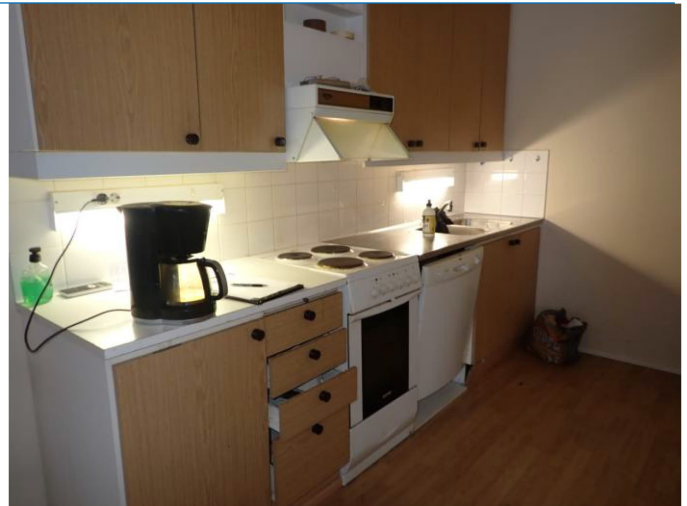
Keittiössä ei havaittu kohonneita pintakosteusmittauslukemia.

Keittiö.
