**Kohde:** Asuin- ja liikerakennus  
Paloheinäntie 20  
00670 Helsinki

**Työnro:** 4475

**Ajankohta:** 30.6.2025 (tarkastuskäynti). 21.10.2025 (lisäkäynnin havainnot kursivoituna)

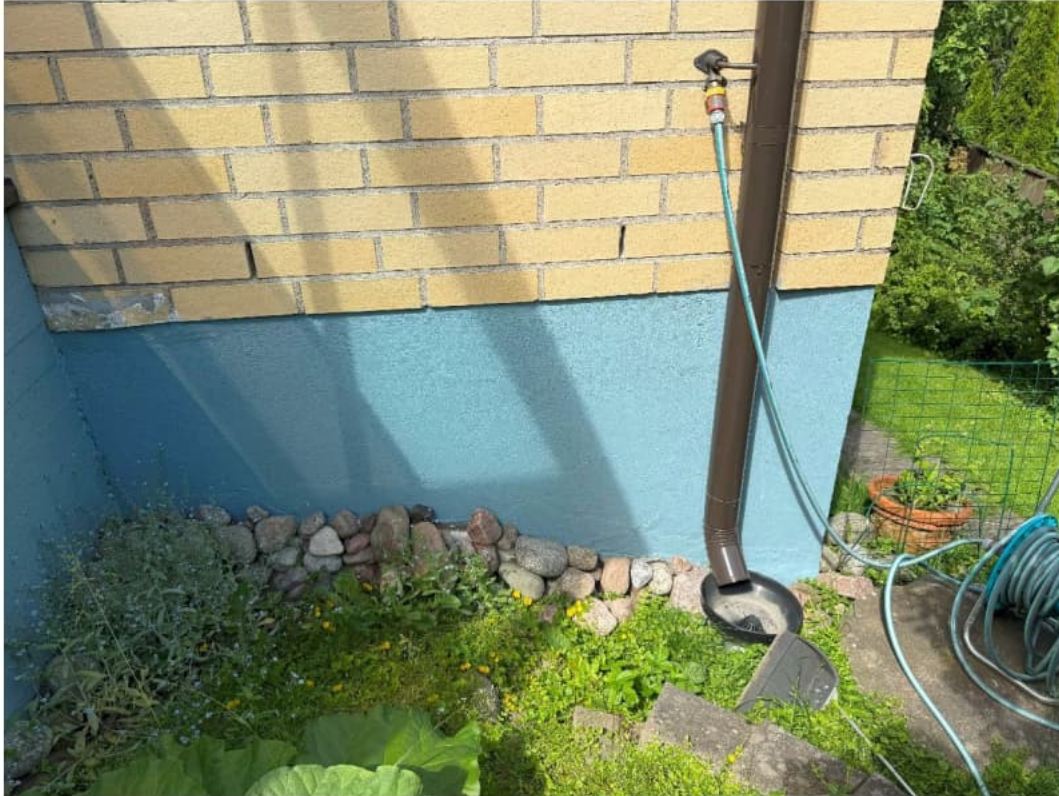
Kuva 15. Yleiskuvaa

Sokkeleita kartoitettiin rakennuksen ulkopuolelta. Etuoven lähetyvillä olevan ulkonurkan pintakosteudet olivat kohollaan nurkka-alueella. Ulkonurkan kosteuslukemat olivat pääosin noin 130 (märkä) ulkonurkasta 2 metriä takapihalle päin mitattaessa päätyseinää. Muuten päätyseinän kosteudet olivat noin 80–85 (kohollaan). Suuremmat arvot mitattiin seinän alapäästä. Ylempänä pintakosteudet tippuivat normaaleihin arvoihin. *Lisäkartoituksessa ulko-oven lähetyvillä olevan ulkonurkan pintakosteudet ovat tippuneet hieman. Nyt korkein arvo alapäästä mitattuna oli noin 100. Päätyseinän osalla pintakosteudet hieman tippuneet, ja arvot pääosin alle 80, myös alapäästään. Takapihan ulkonurkassa havaittiin edelleen yli 120 kosteuksia.*
