# PERUSKUNTOARVIO

**Asunto Oy Kampin-Salpa  
Eteläinen Rautatiekatu 16a  
00100 HELSINKI**

**Laatija:** Insinööritoimisto Conditio Oy

**Laadittu:** 22.03.2024

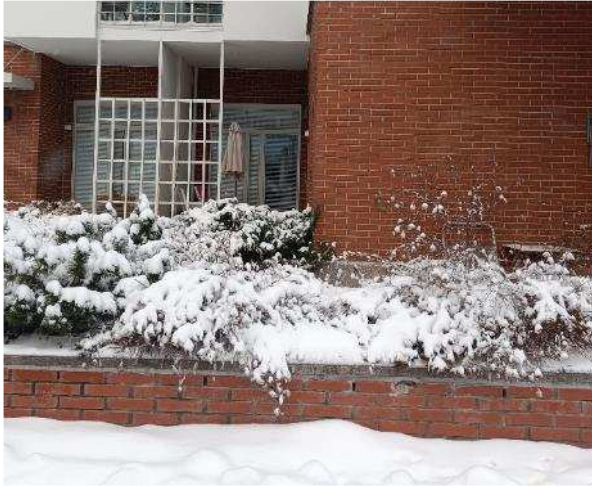
Sisäpihalla on istutusastioita ja puita. Istutusasioiden tiilet ja niiden saumaukset ovat paikoin voimakkaasti pakkasrapautuneita.

Kuva R1. Yleiskuva sisäpihalta.

Istutusaltaiden tiilien ja saumausten osittainen uusiminen on ajankohtaista tulevalla 10-vuotiskaudella. Kunnostuksen yhteydessä suositellaan tarkistettavan myös altaiden vedenpoisto. Pihakannen peruskorjauksen yhteydessä istutusaltaat todennäköisesti perusteltua uusia. Päällilaatitukset on korjattu 2020.

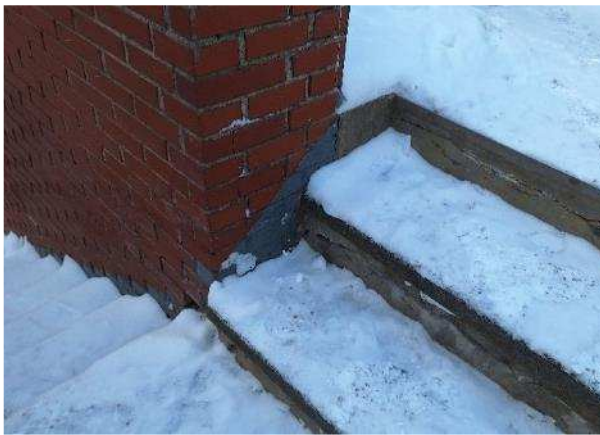
Pihakannelta alemmalle pihatasolle johtavat portaat ovat betonirakenteiset. Portaiden betoni-osat ovat voimakkaasti pakkasrapautuneet ja päädyn vesipellit ruostuneet. Portaiden vedeneristeet ovat puutteelliset, vesieriste on tehty todennäköisesti jälkikäteen vesivuotojen vähentämiseksi.

Kuva R2. Pihakannen portaiden vedeneristeet ovat puutteelliset.

Toimenpiteenä pihakannen portaiden korjaus ja vedeneristeen uusiminen. Mikäli portaiden vauriot etenevät, korjaaminen ei välttämättä ole enää mahdollista, jolloin portaat uusitaan.

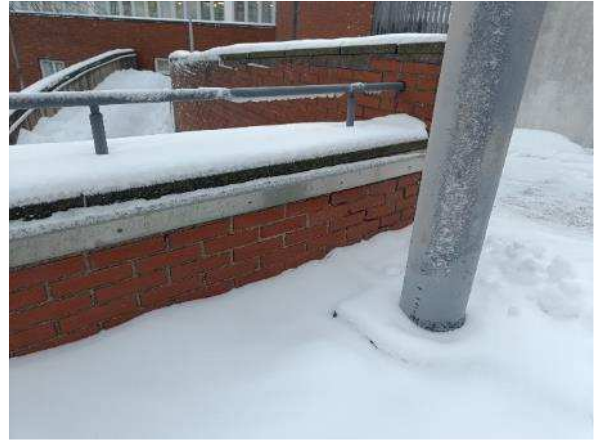
Sisäpihan puolella tontin reunalla on betonirakenteinen, tiilellä verhottu kaide. Kaiteen yläreunalla on pellitetty ja verhottu luonnonkivellä, käsijohteena on teräsputki. Kaiteen tiilisaumat ovat paikoin pakkasrapautuneita ja verhouksessa esiintyy halkeamia.

Kuva R5. Sisäpihan kaide lähikuva

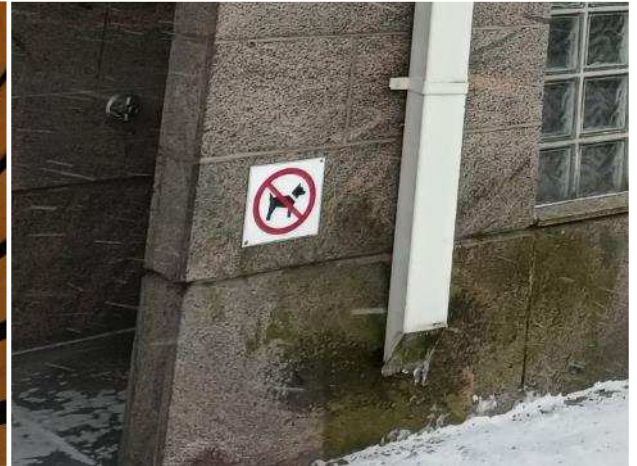
Kuva R11. Sokkelin ulkopintaa

Sokkelit ovat paikalla valettua betonia ja niissä on maanpäällisillä osilla ulkopinnassa lämmöneristeenä mineraalivillaa ja luonnonkivilaatoitus. Maanalaisilla osilla on piirustusten mukaan kosteuseristys. Sokkelit ovat kuntoarviokierroksen perusteella rakenteellisesti kunnossa.

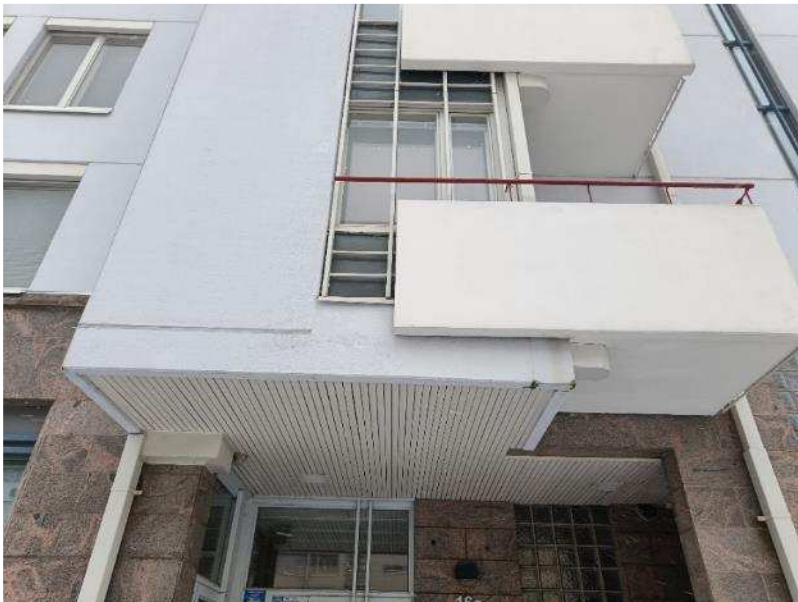
Kuva R12. Eteläisen rautatienkadun puoleiset parvekkeet

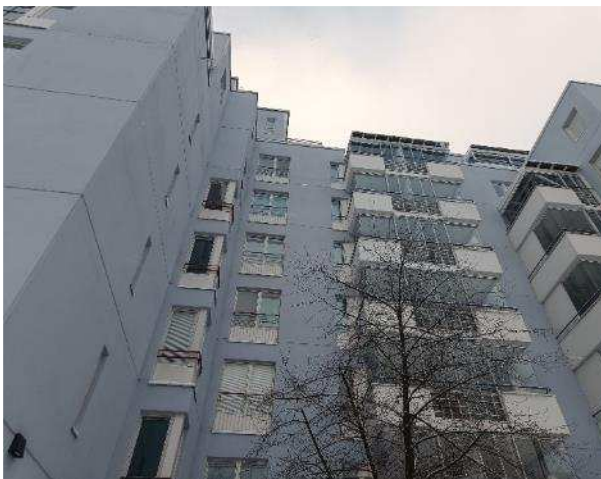
Kuva R15. Yleiskuva sisäpihan puolen julkisivulta.

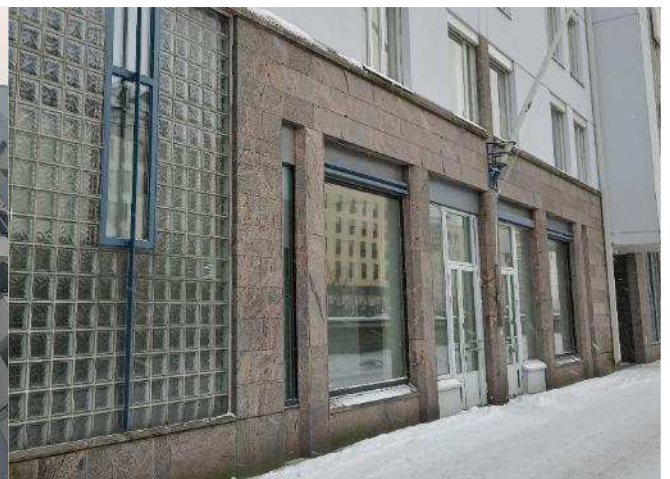
Graniittilaattapintaisen julkisivun osuuden yleisilme on siisti. Lähempää katsottuna kadun puolen alaosissa esiintyy paikoitellen likaantumista.

Kuva R16. Julkisivun graniittilaatoitusta ja lasitiiliä (katujulkisivu)

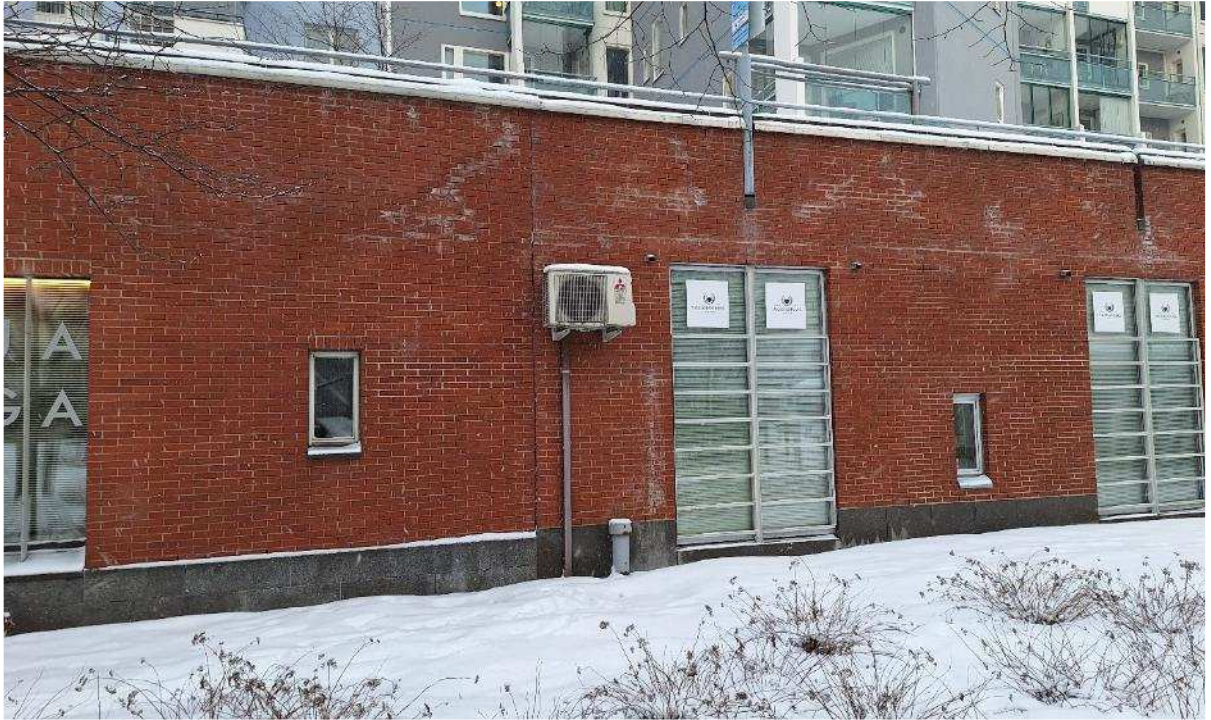
Tiilijulkisivuissa esiintyi jonkin verran härmehtimistä. Tiilijulkisivun liikuntasaumot ovat irronneet tartunnastaan ja täysin epätiivit.

Kuva R19. Pihakannen alapuolisten tilojen tiilijulkisivu

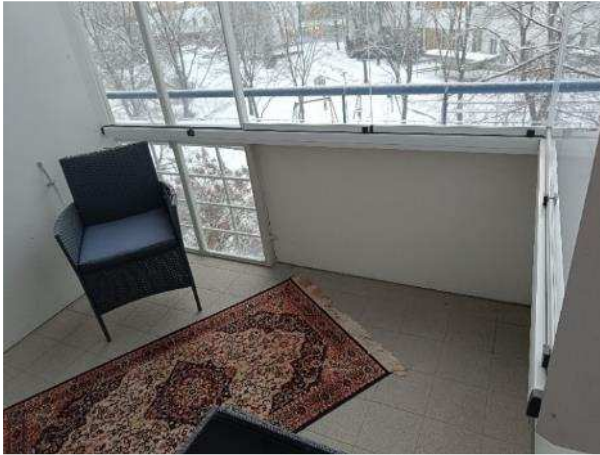
Lasittamattomien parvekkeiden lattiarakenteita ja vedenpoistoa ei päästy lumen vuoksi tarkastelemaan. Huoneiston B41 asukkaan mukaan vesi lätäköityy kaivon viereen. Parvekkeiden vedenpoiston puutteista ilmoitti kaksi asukasta, ja parvekkeen lasirakenteiden tiiviyn puutteista ilmoitti yhteensä neljä asukasta. Kierroksella havaittiin, etteivät lasitukset ja lasikaiderakenteet ole joka parvekkeella täysin tiiviitä.

*Kuva R20. Yleiskuva parvekkeelta*

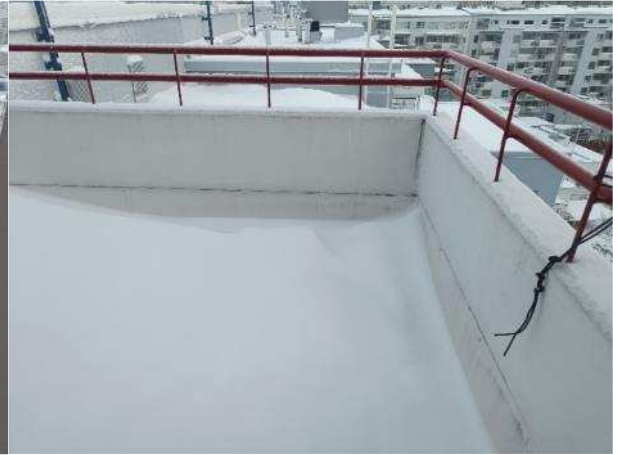
*Kuva R21. Parvekkeen betoni- ja teräsrakenteiset kaiteet.*

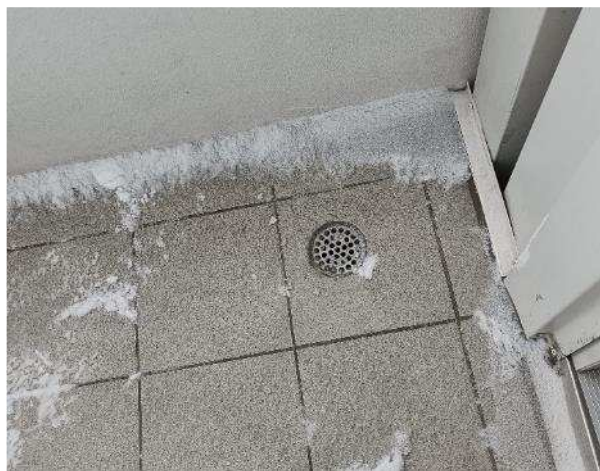
*Kuva R22. Parvekkeen vedenpoisto*

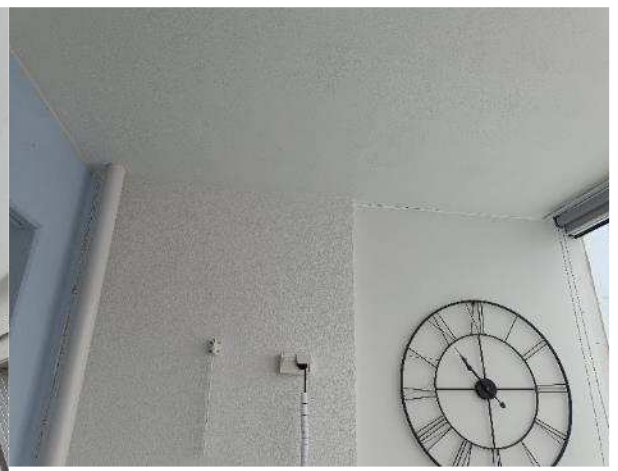
*Kuva R23. Yleisilme parvekkeilla on siisti*

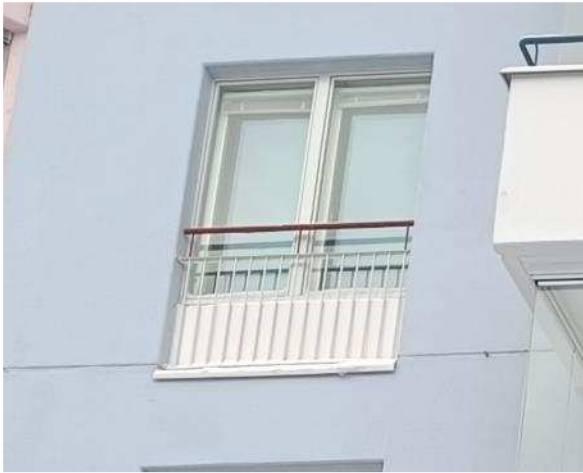
Kuva R24. Yleiskuva tyypillisestä huoneistoikkunasta sisäpihan puolella

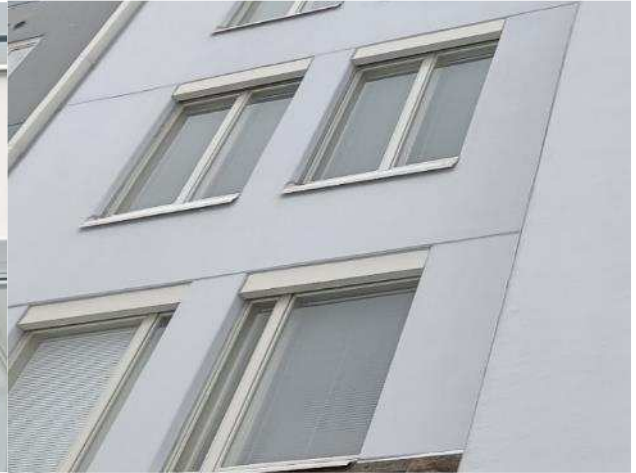
Kuva R25. Tyypillinen huoneistoikkuna kadun puolella

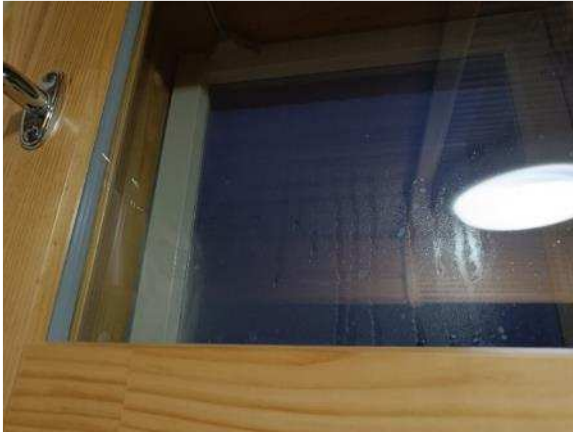
Kuva R27. Yhtiön saunaosaston ikkunan väliin kertyy kosteutta

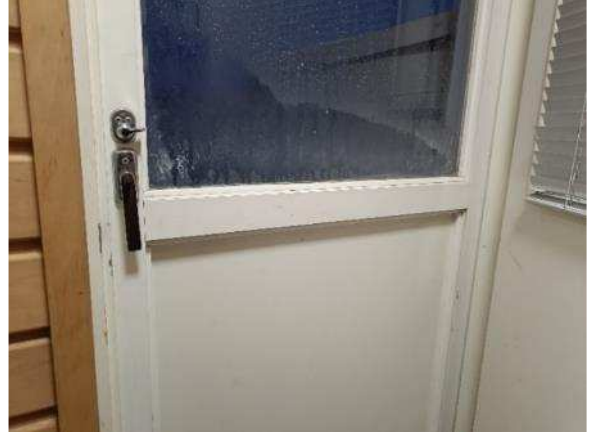
Kierroksella havaittiin, että useampi parvekeovi istui paikalleen huonosti, lukitusmekanismi oli jäykkä tai ovea oli vaikea saada auki. Yhtiön saunaosaston terassin oven ulompi ovilehti oli jäässä. Lämpökameralla tarkasteltuna saunaosaston ulomman terassioven sisäpinta oli paikoin pakkasen puolella; ovesa havaittiin tiivistepuutteita, jotka voivat aiheuttaa sisäpinnan

jäähtymistä ja toisaalta kosteuden pääsyä sisältä ovien väliin. Saunaosaston ovea ei uusittu vuoden 2019 urakassa, vaan ovi on uusittu aiemmin.

Kuva R28. Saunaosaston kattoterassin ulompi ovilehti oli jäässä

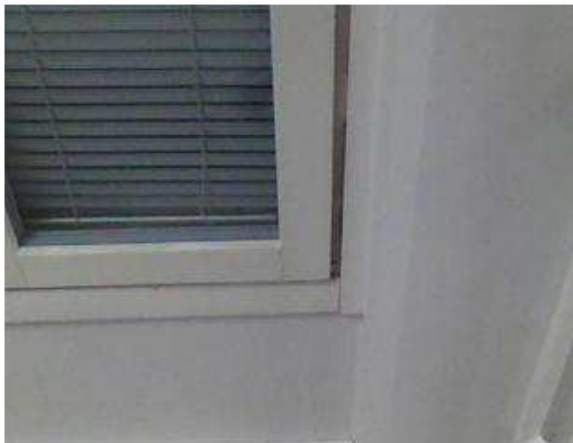
Kuva R29. Kerhuhuoneen ikkunan alareunasta vetää

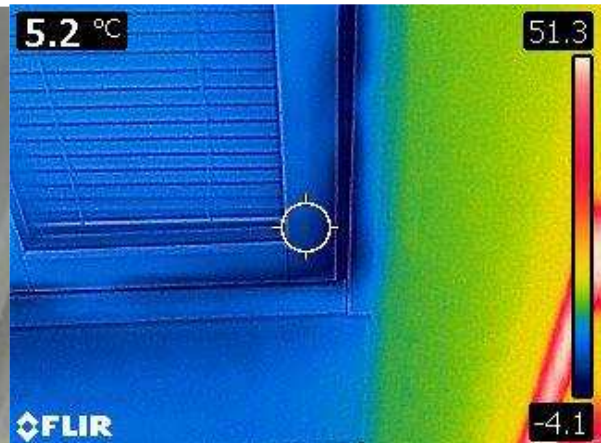
Kuva R30. Lämpökamerakuva Kuvan R29. tilanteesta

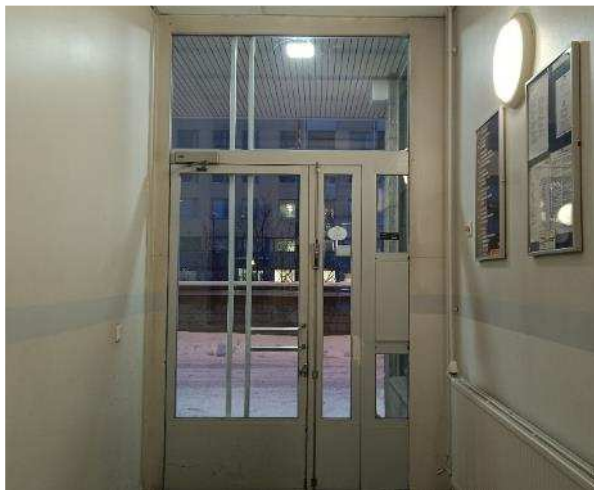
Rappujen sisäänkäynti ovat olivat tyydyttävässä kunnossa. A-rapun ovi ei tiivisty kunnolla ja erityisesti A-rapussa on viileää. Suositellaan huoltoa ja tiivistystä myös rappujen oville.

*Kuva R32. Porrashuoneen sisäänkäynti*

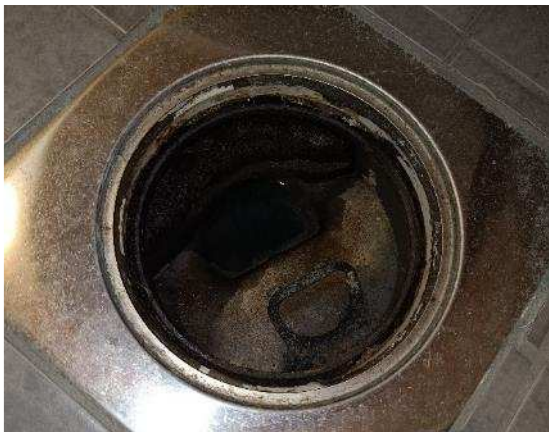
Kierroksella tarkastetut kylpyhuoneet olivat laatoitettuja. Silikonisaumat olivat paikoin kellastuneita, rikkonaisia saumoja ei havaittu. Osa lattiakaivoista oli uusia lattiakaivoja irrotettavalla hajulukolla, ja osa lattiakaivoista oli vanhanmallisia muovikaivoja.

Kuva R34. Uudenmallinen lattiakaivo

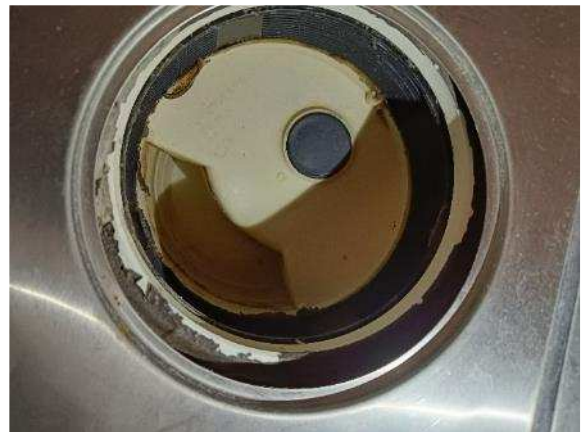
Kuva R35. Vanha lattiakaivo

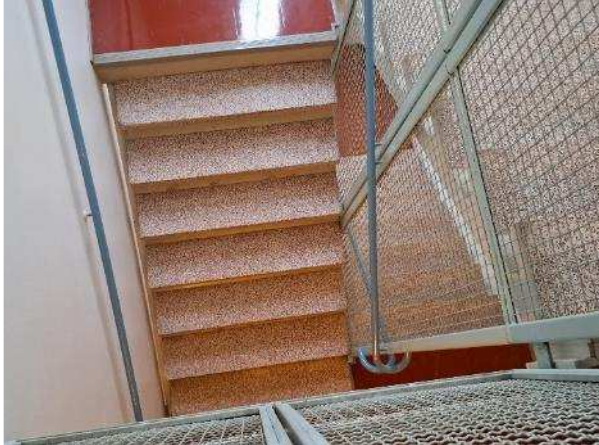
*Kuva R36 Yleiskuvaa portaikosta*

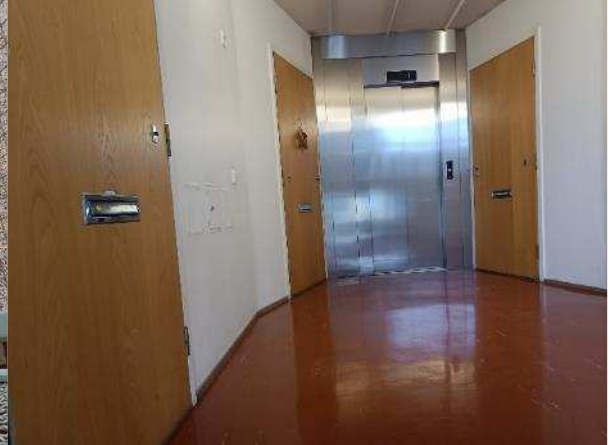
Huoneistojen jalopuuviulutetut ulko-ovet ovat hyväkuntoisia. Asukaskyselyissä neljä asukasta nosti esille porraskäytävien huoltomaalauksen.

*Kuva R37. Yleiskuvaa rappukäytävästä*

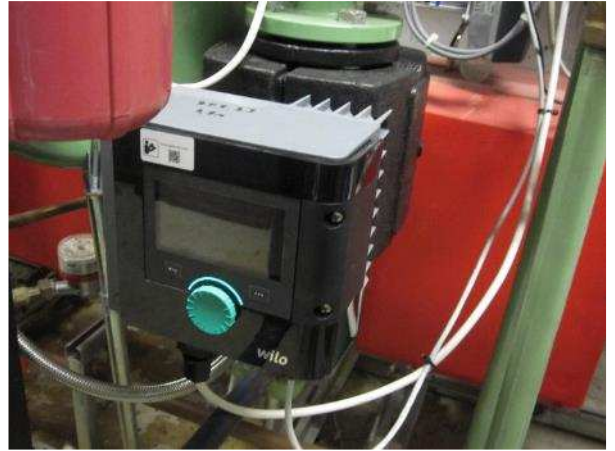
Kuva LVI-2. Lämmitysverkoston kiertovesipumppu on uusittu vuonna 2023.

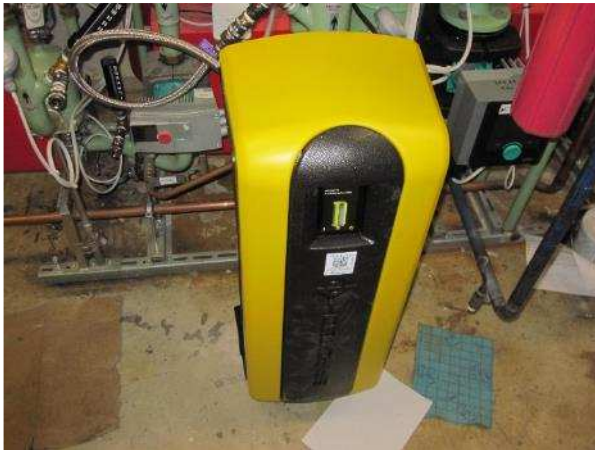
Kuva LVI-3. Patteriverkoston automaattinen koneellinen ilmanpoistolaitteisto.

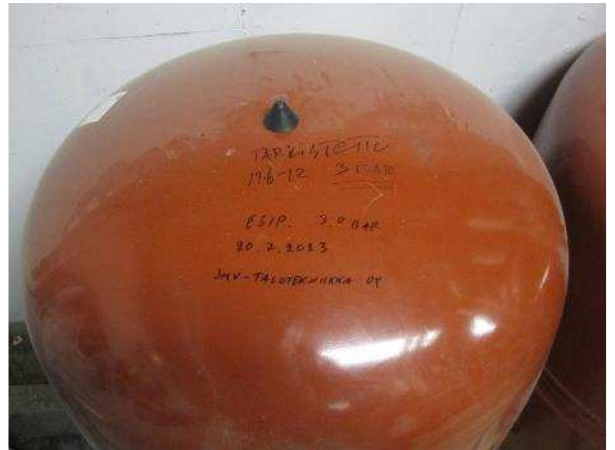
Kuva LVI-4. Patteriverkoston paisuntasäiliöt, 2x 400 litraa.

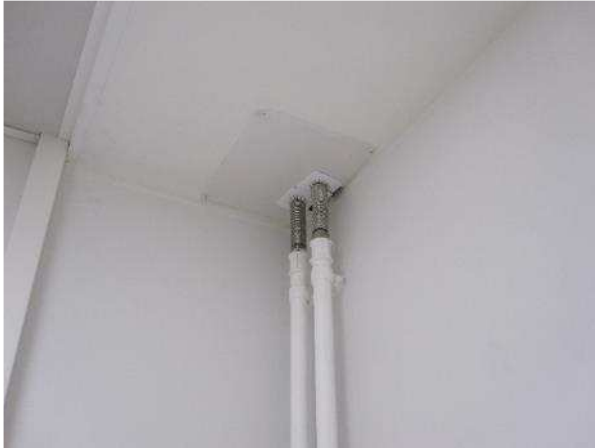
Lämpöjohdoille on tehty kuntotutkimus vuonna 2023. Rakennuksen lämpöjohdot ovat teräsputkia. Lämmitysverkostot on tehty kierre- ja hitsausliitoksia. Pohjakerroksen runkojohdot on asennettu kattoon. Kytkenäjohtot pattereille on asennettu näkyviin. Nousulinjat kulkevat ulkoseinillä näkyvissä. Nousulinjoissa asuntojen välillä on asennettu joustavat liittimet, jotka on uusittu venttiilien vaihdon yhteydessä vuonna 2010 (kuva LVI-5). Lämmitysverkosto kestää normaalisti yli 50 vuotta, mikäli verkostossa ei ole happea, eikä siihen kohdistu ulkopuolista kosteusrasitusta.

Kuva LVI-5. Patteriverkoston joustavat liittimet nousujohdoissa.

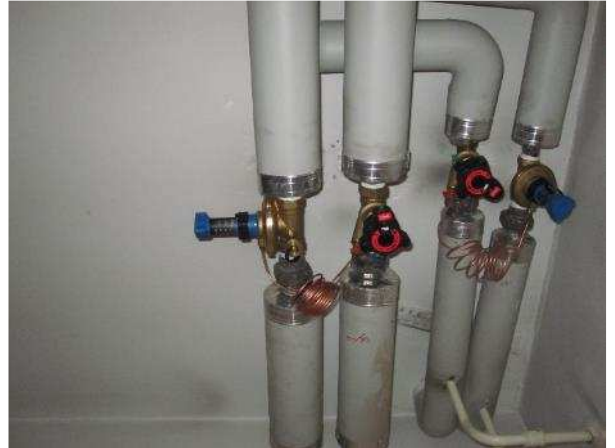
Kuva LVI-6. Sulku- ja linjasäätöventtiilit on uusittu vuonna 2023.

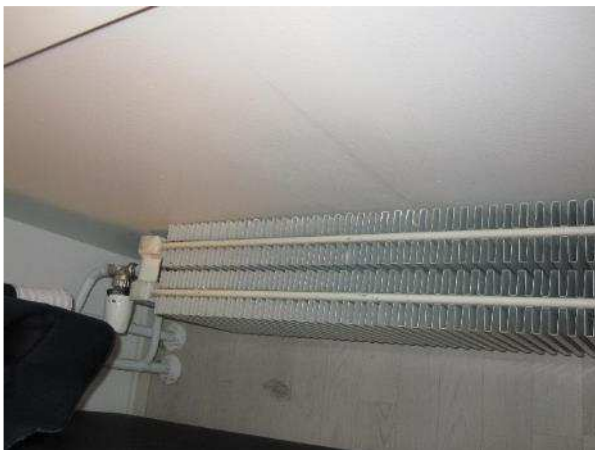
Lämpöpatterit ovat alkuperäisiä teräslevypattereita ja konvektoreja (kuva LVI-7). Patterit on varustettu termostaattisilla patteriventtiileillä, jotka on uusittu vuonna 2010 (kuva LVI-8). Patteriventtiilit ovat mallia IMI Hydronics TRV-2 Nordic termostaatein. Patteriventtiileiden (venttiilirungot) tavoitteellinen käyttöikä on n. 20–25 vuotta. Termostaattiosat kestävät normaalisti noin 15 vuotta.

Kuva LVI-7. Lämmityspatterit ovat teräslevypattereita ja kuvan tyyppisiä konvektoreita.

Uusitaan termostaattiosia tarvittaessa. Lisätään tarvittaessa lämpöpatteri kuivaushuoneeseen lämminilmakojeen poistamisen jälkeen.

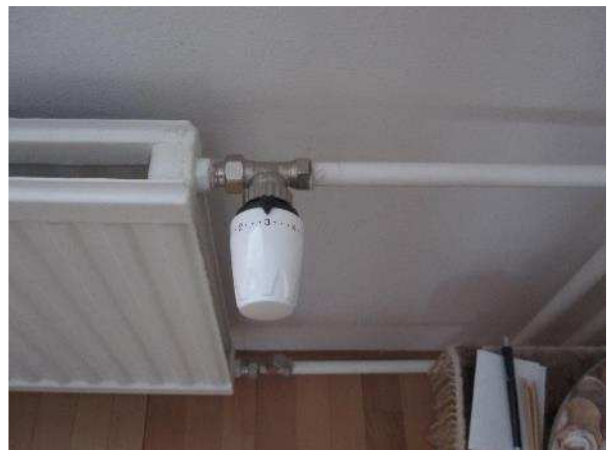
Kuva LVI-8. Termostaattinen patteriventtiili mallia TA TRV-2.

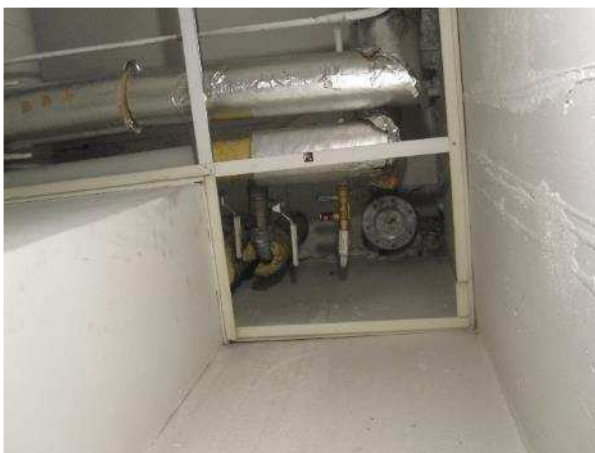
Kylmän- ja lämpimän veden sulku- ja linjasäätöventtiilit on uusittu vuonna 2019 (kuva LVI-9). Kiertojohtojen virtaamat on samalla säädetty. Venttiilit ovat pallo- ja vinoistukkaventtiileitä ja ne ovat vielä hyvässä kunnossa. Venttiileiden tavoitteellinen käyttöikä on n. 20–25 vuotta.

Kuva LVI-9. Sulku- ja linjasäätöventtiilit.

Ei toimenpiteitä.

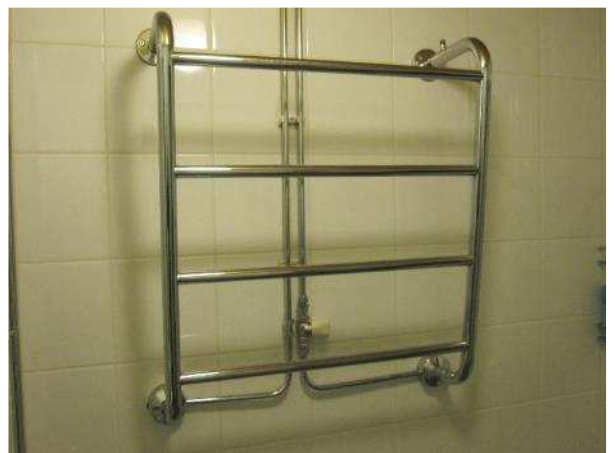
Kuva LVI-10. Käyttövesipatteri.

Tikapuumallisten käyttövesipatterien tiivisteiden uusiminen on ajankohtaista tulevilla PTS-jaksolla.

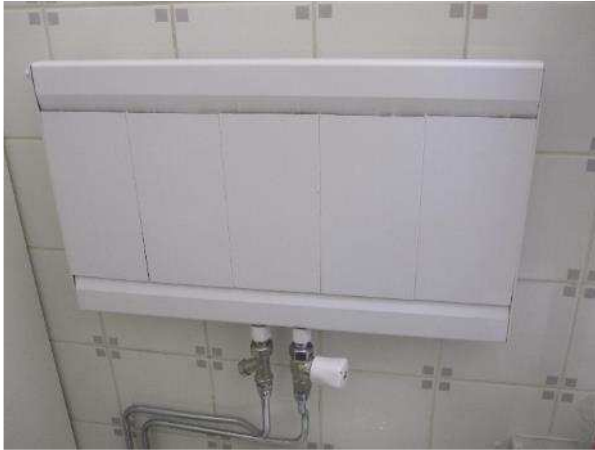
Kuva LVI-11. WC:n käyttövesipatteri.

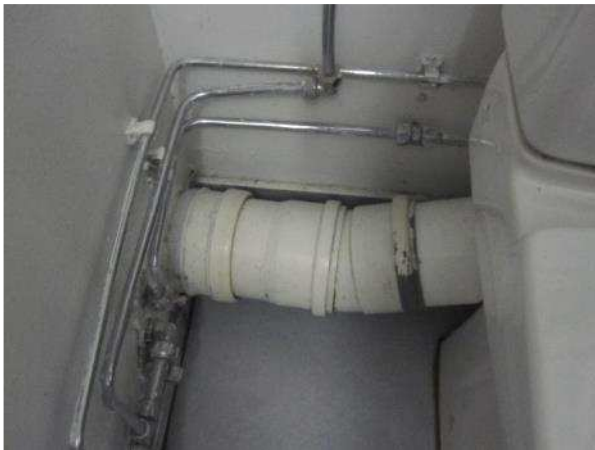
Ulkopuoliset jäte- ja sadevesiviemärit ovat PVC- muoviviemäreitä muhvi-/kumirengasliitoksin. Alapohjissa viemärit ovat PVC- muovia. Rakennusten sisällä viemärit ovat PVC- muovia (kuva LVI-13) ja valurautaa pantaliitoksin (kuva LVI-14). Vesikaton sadevedet on johdettu sisäpuolisilla umpivirtausviemäreillä (kupari) alas sadevesiverkostoon. Piha-alueella on sadevesikaivoja. Jäte- ja sadeveden tarkastuskaivot ovat betonia. Perusvesikaivo on betonia.

Kuva LVI-13. Kytchentäviemärinä PVC- muoviviemäri.

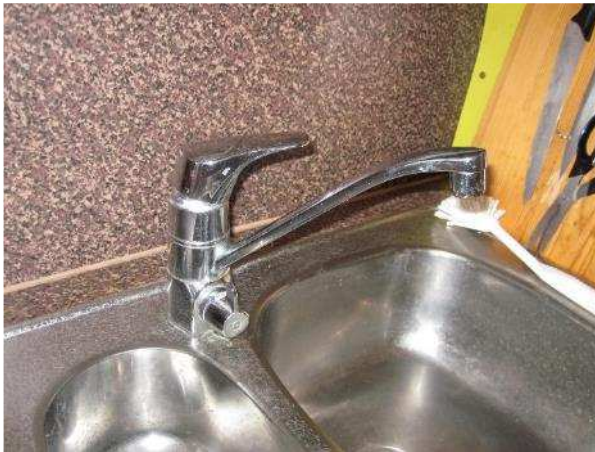
Vesi- ja viemärikalustekanta on pääosin hyvässä kunnossa. Vesikalusteita on uusittu kylpyhuoneremonttien yhteydessä. Hanat ovat keittiöissä, ja pesualtaissa 1-otehanoja (kuva LVI-15 ja 16). Suihkuissa on myös termostaattisia sekoittajia. Myös alkuperäisiä kalusteita havaittiin kierroksella mm. pesuallashanoja. Kalusteita uusitaan tarvittaessa niiden vikaantuessa. Vuotavat kalusteet mm. WC-istuimet tulee korjata tai uusia välittömästi, koska vuodot lisäävät huomattavasti vedenkulutusta.

Kuva LVI-15. Kuvassa on keittiöhana pesukoneventtiilein.

Uusitaan vesikalusteita tarvittaessa. Kalusteiden uusiminen kannattaa mahdollisuuksien mukaan tehdä yhteishankintana.

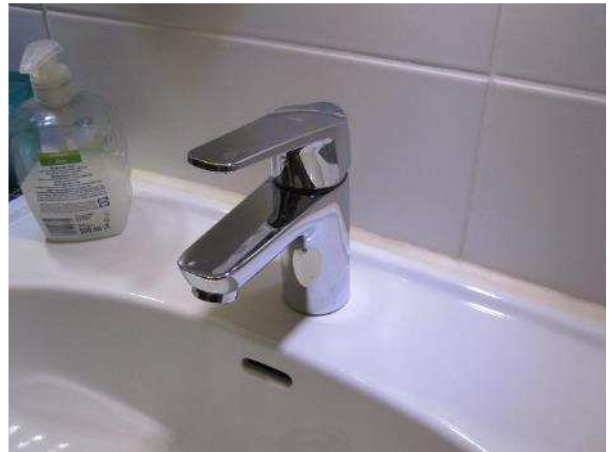
Kuva LVI-16. Kuvassa on pesuallashana.

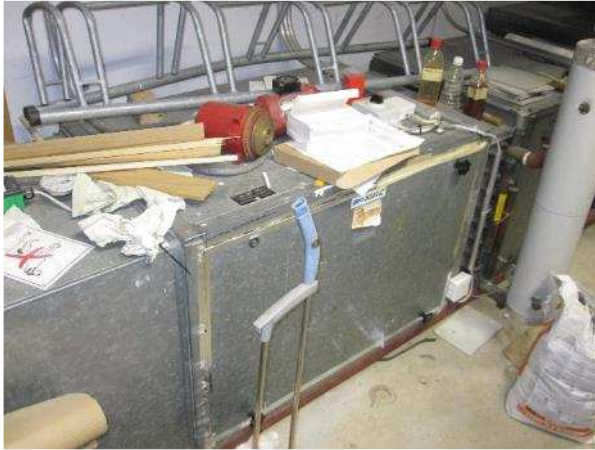
teenotolla. Puhaltimien käyntiä ohjataan valvontajärjestelmän aikaohjelmien mukaisesti 1/1- ja 1/2-nopeudelle. Kerhohuoneen koneella on oma säädin. Tuloilmakojien katsotaan saavuttavan teknisen käyttöikänsä jakson aikana. Havaintojen mukaan lämmönjakohuoneen ylläämpöpuhallin kävi koko tarkastuskierroksen ajan, vaikka sisälämpötila ei välttämättä olisi vaatinut jäähdytystä. Lisäksi ulkolämpötila oli alhainen.

Kuva LVI-17. Myymälän ja työtilojen tuloilmakojet 3TK.

Tuloilmakojet huolletaan säännöllisesti huolto-ohjelman mukaan.

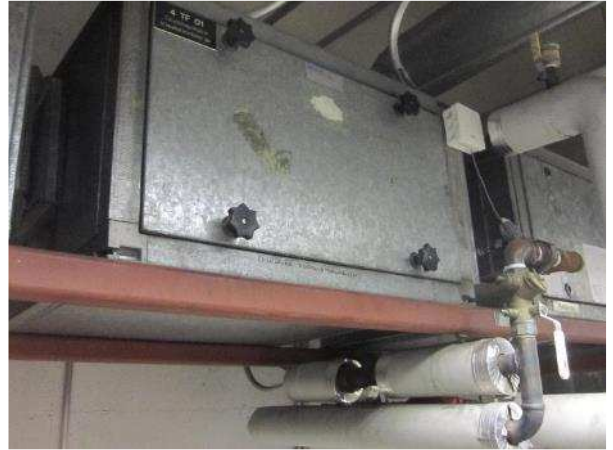
Kuva LVI-18. Varastotilojen tuloilmakojet 4TK.

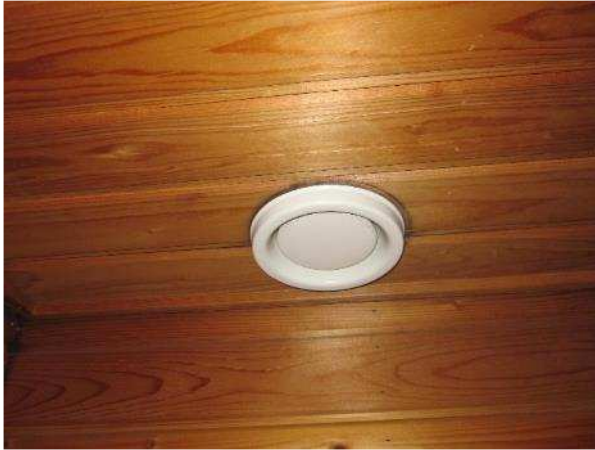
Kuva LVI-19. Poistoilmaventtiili.

Nuohouksen yhteydessä puhdistetaan venttiilit ja säädetään ilmamäärät. Asukkaiden tulee mahdollisuuksien mukaan puhdistaa poistoilmaventtiilit säännöllisesti. Nuohouksen yhteydessä tehdään tarvittavat muutostyöt mahdollisten piiloon jääneiden venttiilien osalta.

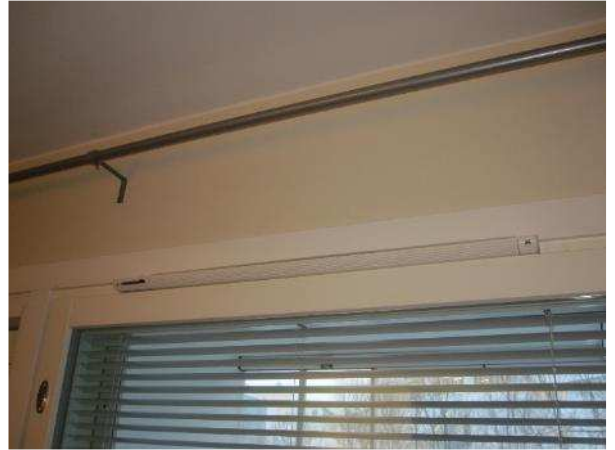
Kuva LVI-20. Korvausilmaventtiili ikkunan karmissa.

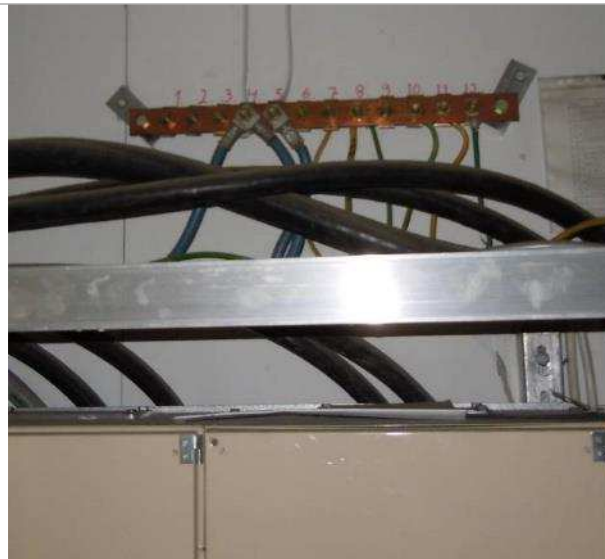
Kuva S-1, Pääkeskustilan päämaadoituskisko

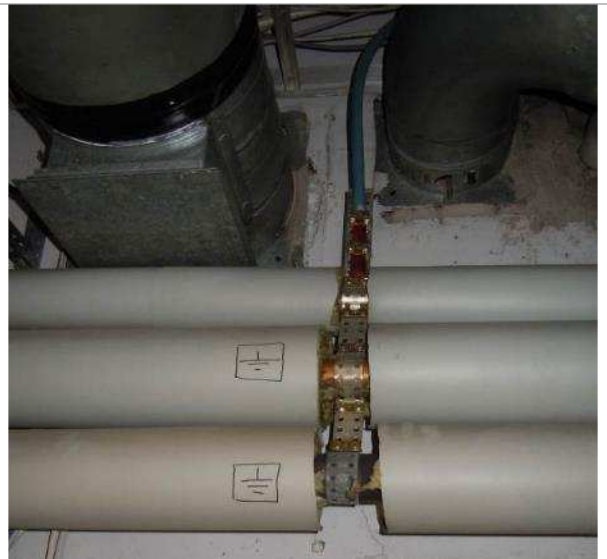
Kuva S-2, Putkistomaadoitukset

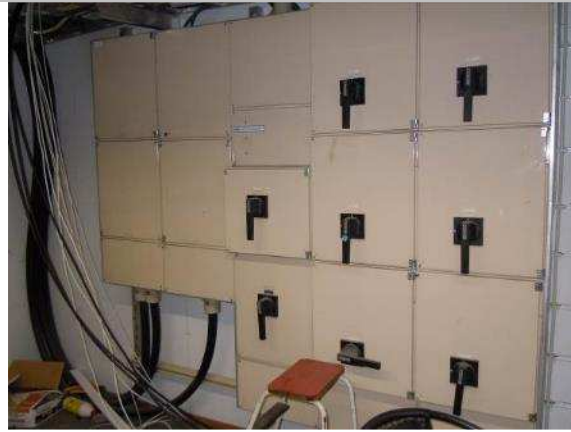
Pää-, monimittari- ja kiinteistökeskukset ovat kaikki vanhoja nelijohdinkeskuksia. Pääkeskus on nimellisvirraltaan 630 A:n työkalulta suojattu kehikkokeskus (Ohjaus-Sähkö, KESO-440, IP30), kuva S-3.

Kuva S-3, Pääkeskus PK

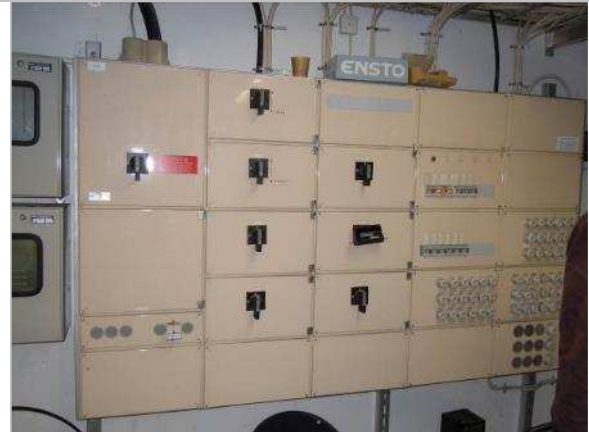
Kiinteistökeskus KK on pääkeskuksesta erillinen, työkalulta suojattu 250 A kehikkokeskus (Ohjaus-Sähkö, KESO-440, IP30), kuva S-4.

Kuva S-4 Kiinteistökeskus KK

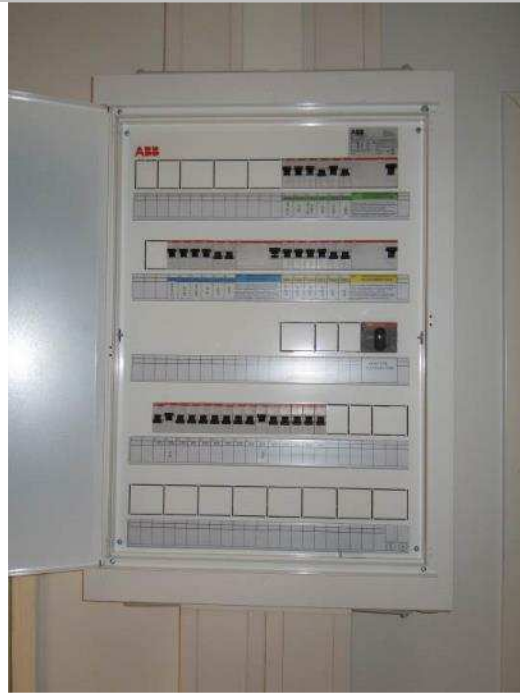
Aiempi liiketila on muutettu kerhotilaksi ja tilan sähköasennukset keskuksineen (kuva S-5) on uusittu. Keskuksessa ei näkynyt varmennustarkastustarraa, joten asennuksille ei liene tehty varmennustarkastusta. Varmennustarkastus tarvitaan, mikäli kerhotilan noususulake on yli 35 A. Uuden keskuksen tunnus puuttuu eikä pääkeskustilassa saatu selville, mistä sen syöttö on otettu. Syöttö lienee alun perin tullut monimittarikeskukselta MKB1 oikean alakulman lähdöstä (R11). Mittari on poistettu ja lähtö lienee siirretty pääkeskukseen ja mittari omaan 2EK-koteloonsa (R04). Käyttöön otettua pääkeskuksen lähtöä (R11) ja keskusta R04 ei kuitenkaan löydy mistään piirustuksista.

Kuva S-5, Uusi kerhotilan keskus

On syytä varmistaa (esim. sähkökatkolla), että kerhotilan keskuksen syöttö on asianmukaisesti kytketty joko pääkeskukseen, jolloin se vaatii oman sähkösopimuksen ja sähkömittarin tai sitten se on kytketty johonkin kiinteistökeskuksen valmiiksi mitattuun lähtöön. Kaikki piirustukset on myös päivitettävä asennusta vastaaviksi sekä pääkeskustilassa että piirustusarkistossa.

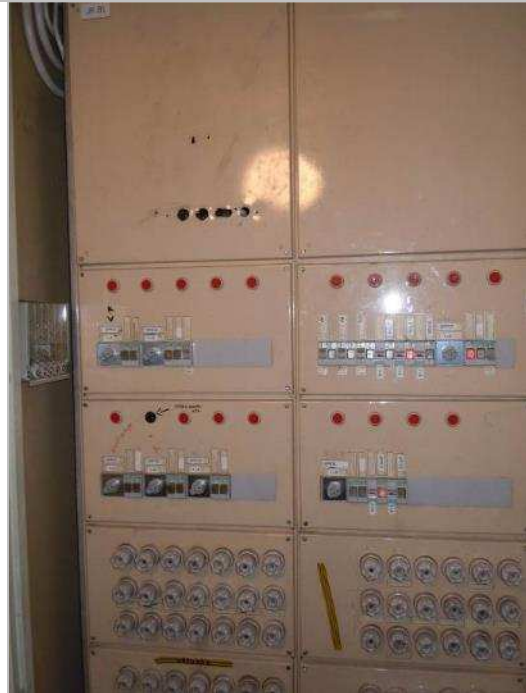
Kiinteistössä oli myös muita kiinteistömittauksen perässä olevia keskuksia, kuten JK02 ja JK81 A-portaassa (kuvat S-6, S-10 ja S-11) sekä hissikeskukset JHA ja JHB.

Kuva S-6, Kiinteistökeskus JK81

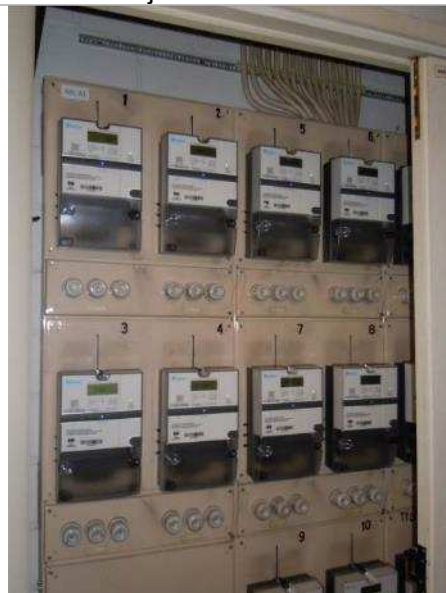
Monimittarikeskukset ovat erillisissä komerotiloissa ylemmällä kellaritasolla sekä 7. (B-porras) ja 8. kerroksessa (A-porras). Portaani A ylemmän kellaritason monimittarikeskus MKA1 on kuvassa S-7. Pääkeskustilaan vaihdettu uusi poistumisreittivalaistuksen keskus näkyy kuvassa S-8. On tarkistettava, mitä uuden järjestelmän käyttöohjeet sanovat sen testaamisesta. Aiemmin on tehty 30 min testejä muutaman kerran vuodessa kuormituskokeina. Nykyisin ohjeet useimmiten edellyttävä kuukausittaista toimintakoetta ja kerran vuodessa tapahtuvaa 1 h kuormituskoetta.

Kuva S-7, Asuntojen monimittari-keskus MKA1

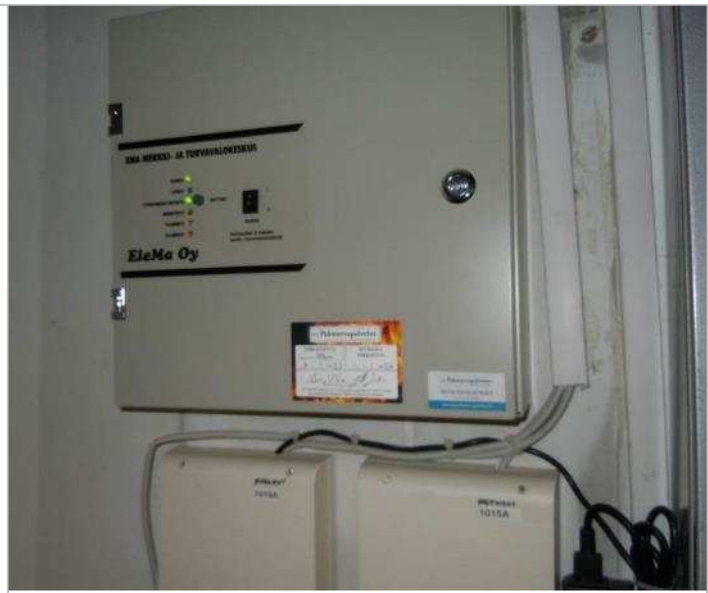
Kuva S-8, Uusi merkkivalokeskus Elema Oy

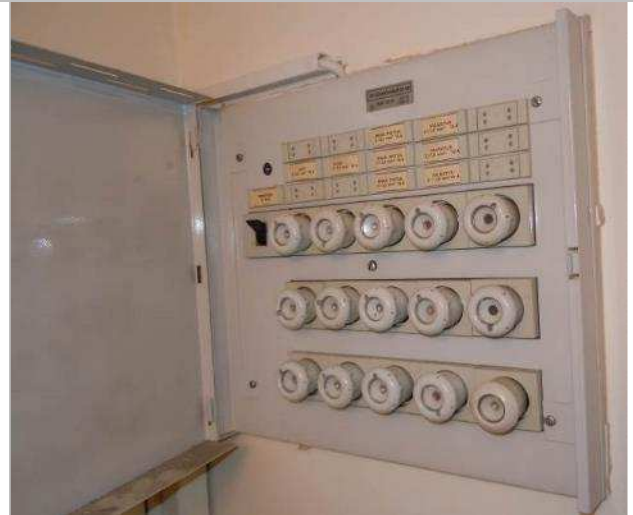
Kiinteistökeskuksen viereen on lisätty vikavirtasuoja, kuva S-9. Asuntojen keskuskeskukset olivat upotettuja, kannella varustettuja 25 A kolmivaihekeskuksia.), 12 kpl (Sähkövaruste Oy EUS 20.12, IP20) tai 15 kpl (Sähkövaruste Oy EUS 20.15, IP20, kuva S-10).

Kuva S-10, Asunnon 3-vaihekeskus

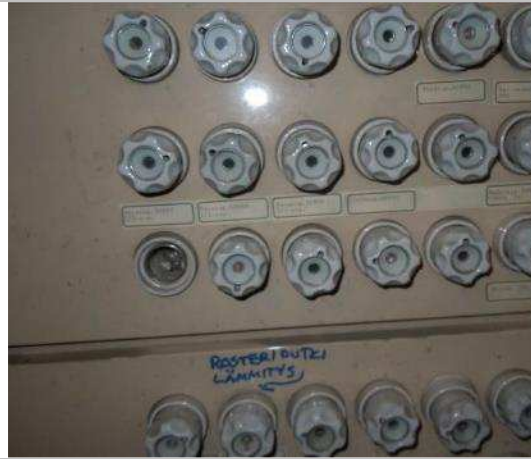
- Ryhmäkeskuksesta JK81 puuttuu sulakekansi ja pohjakosketin (5PF 07) välittömän hengenvaaran aiheuttaen, kuva S-11.
- Ryhmäkeskuksen JK81 kannessa on aukkoja, jotka on peitettävä, kuva S-12.
- Keskuksen JK02 kosketussuojaus on puutteellinen kannen aukkojen vuoksi. Aukot on suljettava.
- Monimittarikeskuksen MKB1 R12 johtimet on päätettävä ja suojattava asianmukaisesti.
- Keskuksen JK01 sormisuojiin lukitusrenkaat puuttuivat.
- Pääkeskustila on siivottava (Kuvat S-15 ja S-16).
- Kerhohuoneen nousulaketta ja/tai mittausta ei löydetty.
- Lämpöjohtoputkien potentiaalintasaukset puuttuvat.

Kuva S-11, Välitön hengenvaara

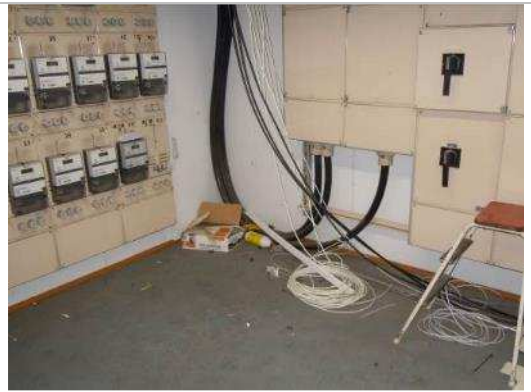
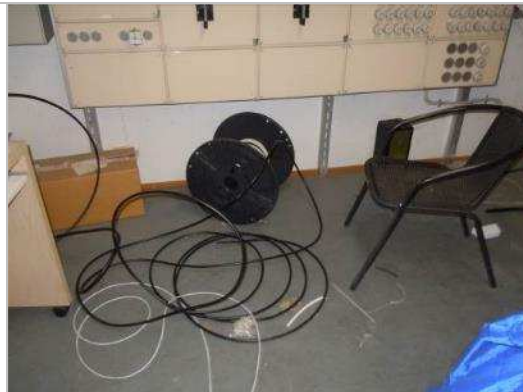
Kuva S-13, Pääkeskustila

Kuva S-14, Pääkeskustila

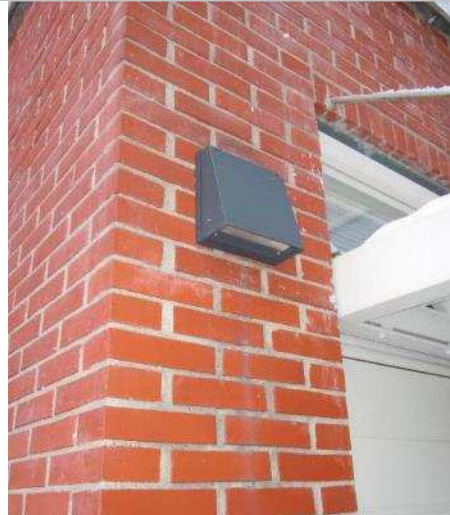
Yleisiä tiloja on porraskäytävissä, ala- ja yläkellarissa, varastotiloissa ja ulkoalueilla. Porraskäytävissä on käytetty seinissä pinnallisia pyöreitä läsnäolotunnistimilla varustettuja valaisimia, jotka on uusittu kellari ja porraskäytävävalaistuksen saneerauksen yhteydessä vuonna 2017. Samoin julkisivun valaisimet on uusittu julkisivusaneerauksen yhteydessä vuonna 2019–2020, kuva S-15. Ulko-ovilla oli uudet upotetut valaisimet katossa, kuva S-16.

Kuva S-15, Julkisivun uusi valaisin

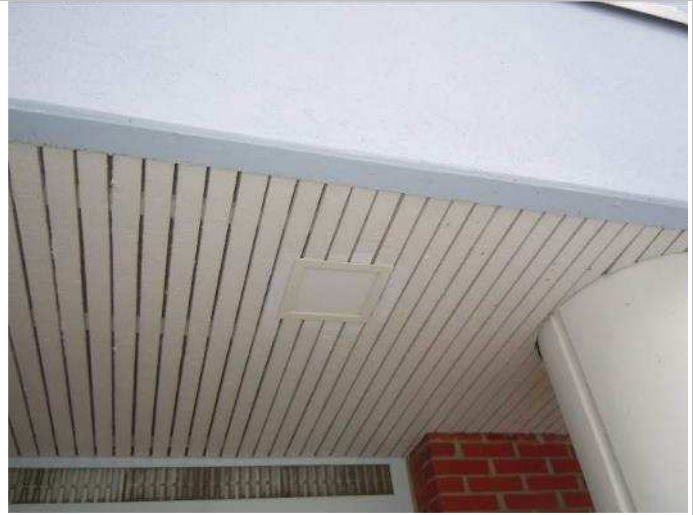
Kuva S-16, Sisäänkäynnin valaisin

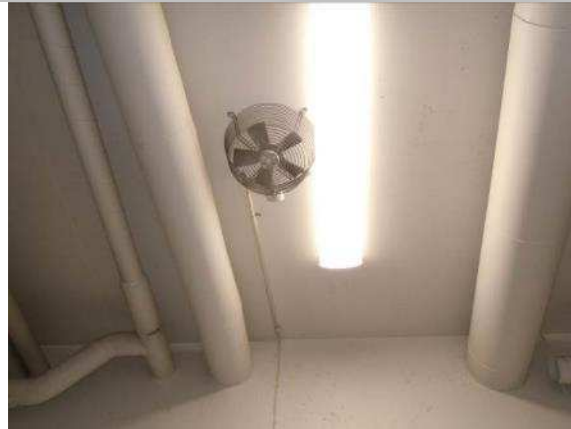
Pesulan ja kuivaushuoneen katossa oli loisteputkivalaisimet, kuva S-17. Vanhoja pallokupuvalaisimia on edelleen kellarikäytävillä, kuva S-19.

Kuva S-17, Kuivaushuoneen loisteputkivalaisin

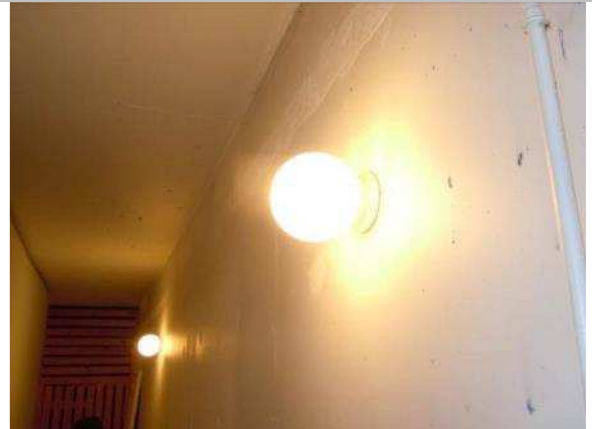
Kuva S-18, Vanha pallokupuvalaisin

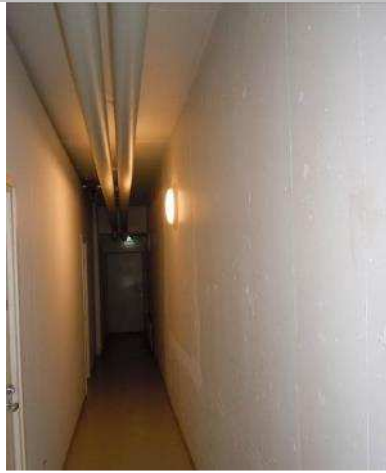
Kellarikäytävällä oli osa valaisimista jo uusittu läsnäolotunnistimilla varustetuiksi, kuva S-19. Saunan pesuhuoneen valaisimet näkyvät kuvassa, kuva S-20.

*Kuva S-19, Kellarikäytävän uusittuja valaisimia*

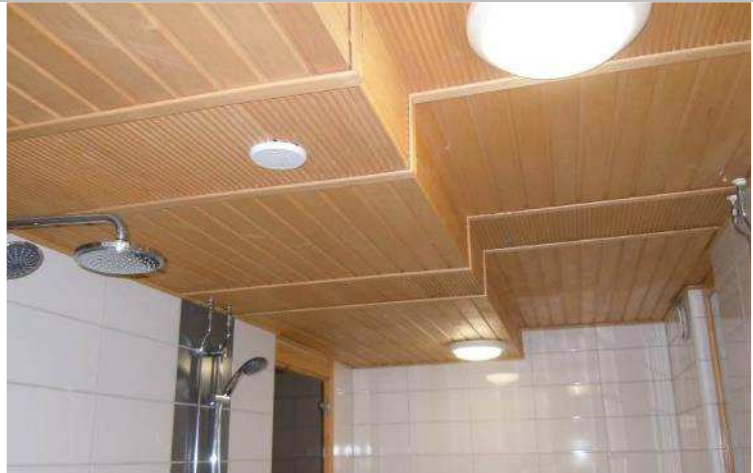
*Kuva S-20, Saunaosaston suihkutilan valaisimia*

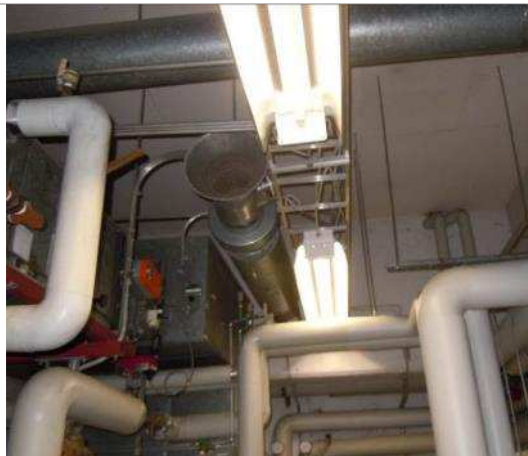
Lämmönjakohuoneessa oli käytetty loisteputkivalaisimia, kuva S-21.

*Kuva S-21, Lämmönjakohuoneen valaisin*

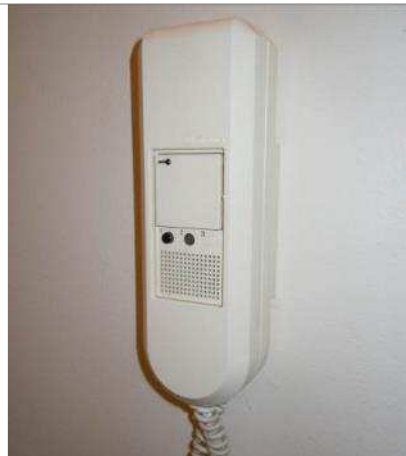
*Kuva S-22, Sisäyksikkö*

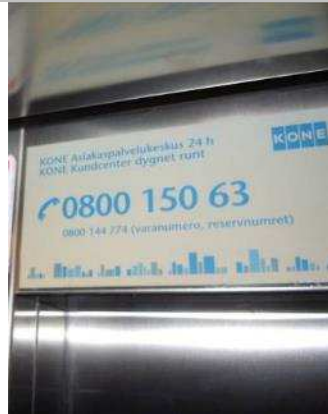
Hissin huoltosopimus on tehty KONE Oyj:n kanssa, kuva S-23. Hissien määräaikaistarkastukset oli tehty 4/2022 (Kiwa Inspecta Oy) ja määräaikaistarkastus on vuorossa vuonna 2024 (kuva S-24). Arviopäivänä hissit toimivat moitteettomasti.

Kuva S-23, Hissin huoltotyryitys

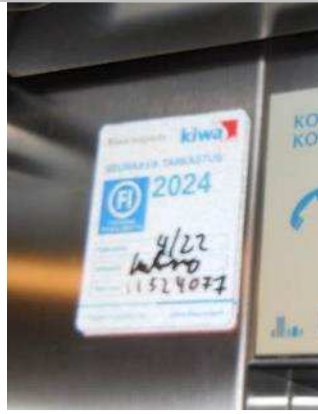
Kuva S-24, Tarkastustarra

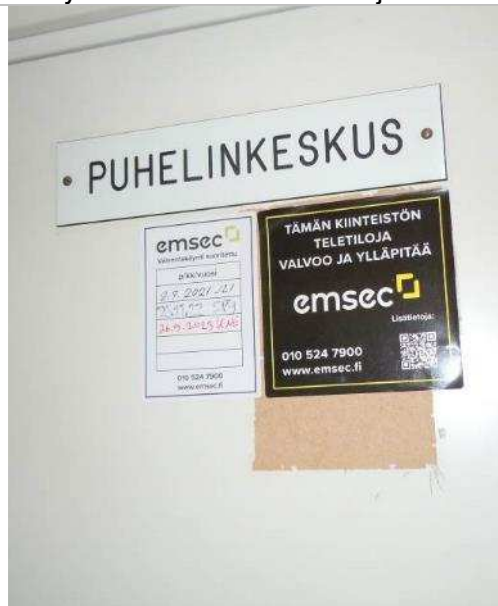
Kiinteistöllä on Emsec Oy:n kanssa palvelusopimus BD000042 (ASP930985), kuva S-25. Jakamo sijaitsee B-portaan yläkellarissa pääkeskustilan vasemmalla puolella. Edellinen tarkastuskäynti ja raportti ovat 26.9.2023. Empower Oy:n raportin mukaan reittiavainta tai putkilukkoa ei ole, vaan avain on haettava huoltoliikkeestä. Raportti suosittelee KTLE1E mukaista putkilukkoa ja reittiavainta. Raportin mukaan puhelinkaaviot ovat kunnossa. Edelleen raportin mukaan kiinteistössä on 600-parinen teline jakamossa, kuva S-26. Sisäjohtoverkko on toteutettu MHS-kaapelein. Empower suosittelee sisäjohtoverkon uusimista. Nykyiset palvelut voidaan toteuttaa myös nykyisillä kaapeleilla. Kuparipareilla nopeus on kuitenkin johtojen ja liitännöiden kunnosta riippuva.

Kuva S-25, Jakamotilan ovi

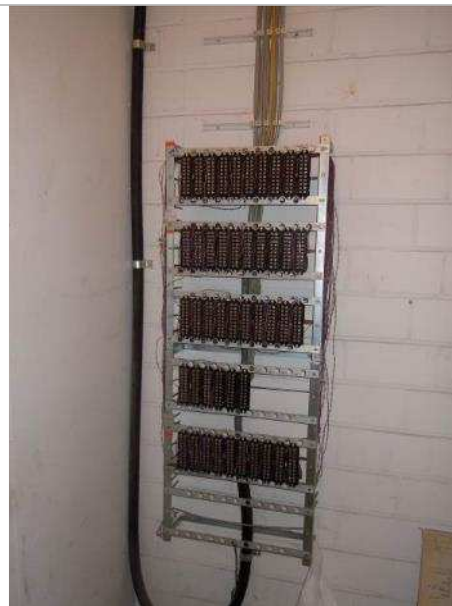
Kuva S-26, Jakamoteline

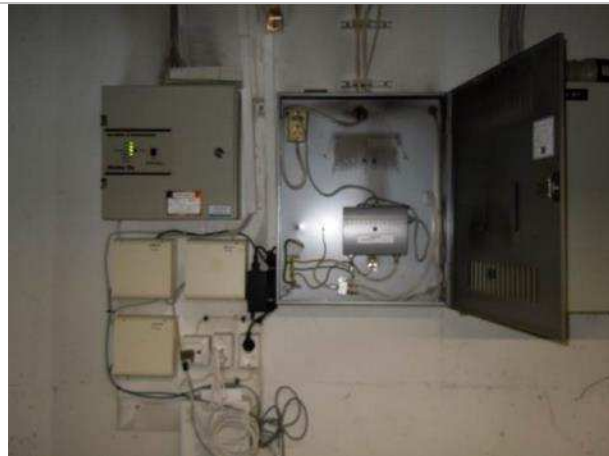
Antennipäävahvistin sijaitsee vahvistinkaapissa pääkeskustilassa kuvat S-27 ja S-29. Lisä-vahvistin on A-portaassa lastenvaunuvarastossa. Jaottimet ovat vahvistinkeskusten yhteydessä ja haaroittimet kerroksittain 280x2110 tai 210x210 antennikoteloissa. Jokaisen asuntoon tulee haaroittimelta 1-3 antennikaapelia rasioineen, mikä on tyydyttävä taso. Myös myymälätilassa on haaroittimia. Molempiin portaisiin nousee kaksi runkokaapelia.

Kuva S-27, Antennivahvistinkaappi pääkeskustilassa
