# PERUSKUNTOARVIO

**Asunto Oy Kampin-Salpa  
Eteläinen Rautatiekatu 16a  
00100 HELSINKI**

**Laatija:** Insinööritoimisto Conditio Oy

**Laadittu:** 22.03.2024

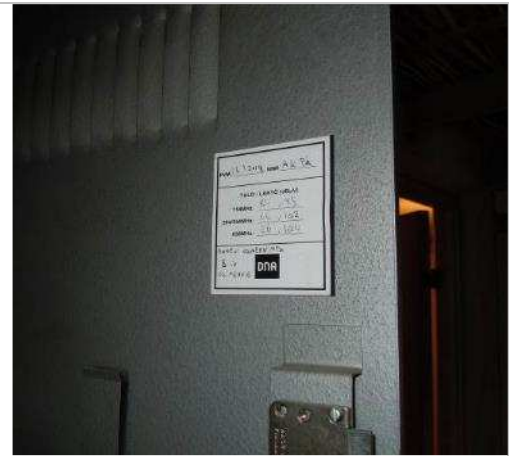
Antennipäävahvistin sijaitsee vahvistinkaapissa pääkeskustilassa kuvat S-27 ja S-29. Lisä-vahvistin on A-portaassa lastenvaunuvarastossa. Jaottimet ovat vahvistinkeskusten yhteydessä ja haaroittimet kerroksittain 280x2110 tai 210x210 antennikoteloissa. Jokaisen asuntoon tulee haaroittimelta 1-3 antennikaapelia rasioineen, mikä on tyydyttävä taso. Myös myymälätilassa on haaroittimia. Molempiin portaisiin nousee kaksi runkokaapelia.

Kuva S-29, Viimeksi tehdyt säädöt
