## Tarkastusraportti

Omakotitalo  
Kuhalammentie 22  
51900 JUVA

## Yleistietoa tarkastuksesta

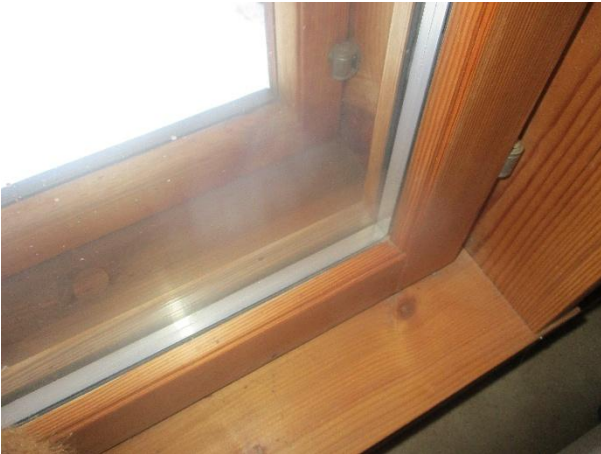
*Osa ikkunoista on puupuitteisia.*

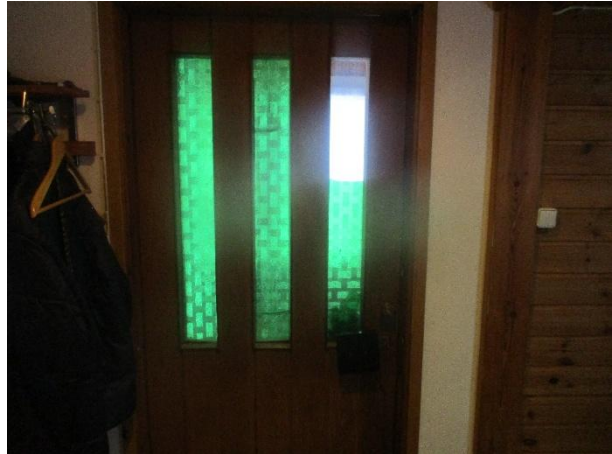
Rakennuksen ulko-ovi on uusittu 1-lehtinen ja lasiaukollinen. Ulko-ovessa ei havaittu merkittäviä vaurioita ja se vastaa asentamisen aikaista tekniikkaa.

*Rakennuksen ulko-ovi on uusittu 1-lehtinen ja lasiaukollinen.*

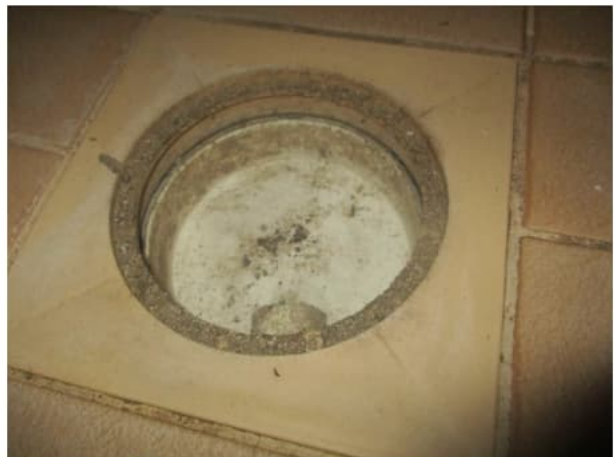
*Päällisin puolin saunan lattiakaivossa ei havaittu poikkeavaa / vaurioita.*

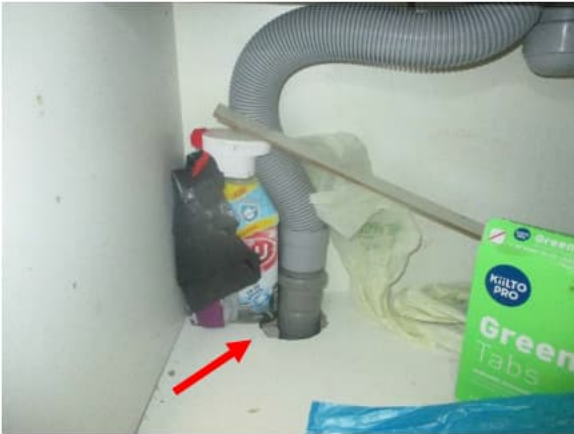
*Yleisesti ottaen allaskaapin pohjan läpiviennit / liittymät olisivat suositeltavaa olla tiiviitä.*

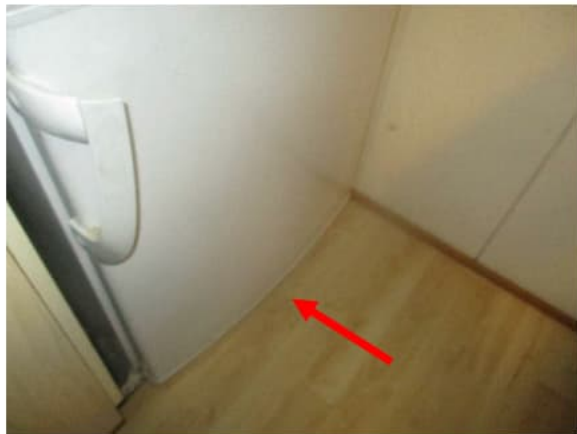
Vesikalusteissa ei havaittu merkittäviä vaurioita / puutteita, mutta niiden tarkastaminen / uusiminen on suositeltavaa saneeraustyön yhteydessä. Yleisesti ottaen vuotokaukalot ovat suositeltavaa asentaa astianpesukoneen ja kylmälaitteiden alle. Kylmälaitteen alta vuotokaukalo puuttui.

*Kylmälaitteen alta puuttuu vuotokaukalo.*

Liesituulettimen uusiminen ja liesituulettimen poistoputken materiaalin selvittäminen (tarvittaessa putken uusiminen nyky määräysten mukaiseksi). Vuotokaukalon asentaminen kylmälaitteen alle.  
Normaalit huoltotoimenpiteet: pintojen puhdistus sekä silikonisaumausten huoltoon liittyvä uusiminen jne.

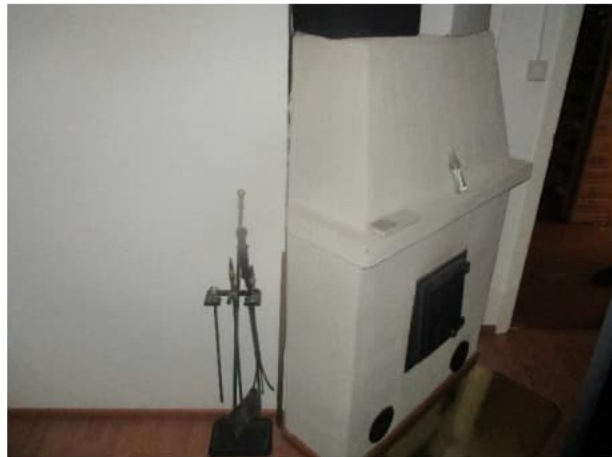
Yläkerran makuuhuoneen takka.
