# **Kuntoarvioraportti Kotikartano**

Kartanotie 9  
80230 Joensuu

1.7.2020

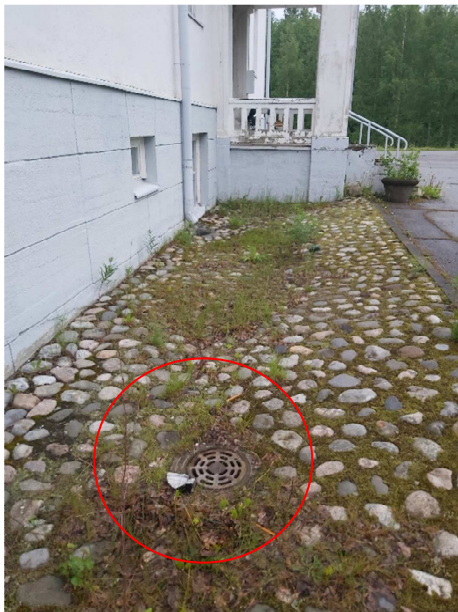
Kuva 7. Etupihan maanpinta kaataa rakennukseen päin. Rakennuksen vierustalla on pintavesikaivo.

- salaojajärjestelmän rakentaminen erilliseksi sadevesikaivoista.
- syöksytorvien jatkaminen sadevesikaivoihin.
- maanpinnan kallistusten muuttaminen poispäin rakennuksesta rakennuksen etu- ja takaosalla, kaadon tulisi olla 1:20 kolmen metrin matkalla.
- salaojajärjestelmän tarkastus on suositeltavaa tarkastaa noin kahden vuoden välein ja puhdistaa viiden vuoden välein.

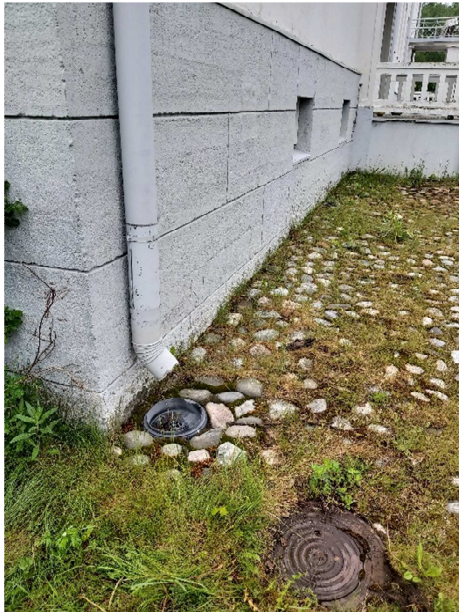
Kuva 9. Etupihan nurkalla oleva syöksytorvi ja sadevesikaivo.

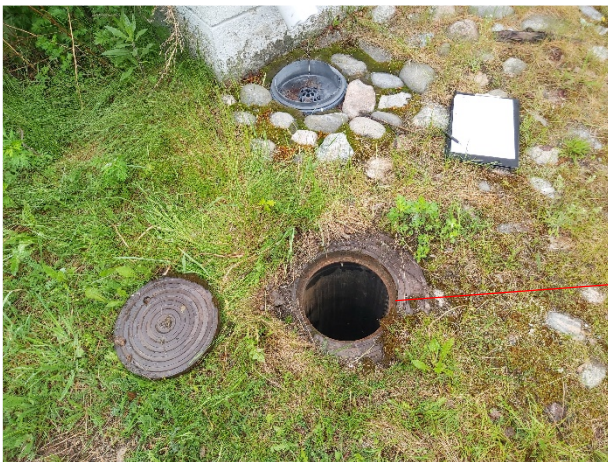
Kuva 11. Etupihan nurkalla oleva salaojan tarkastuskaivo.

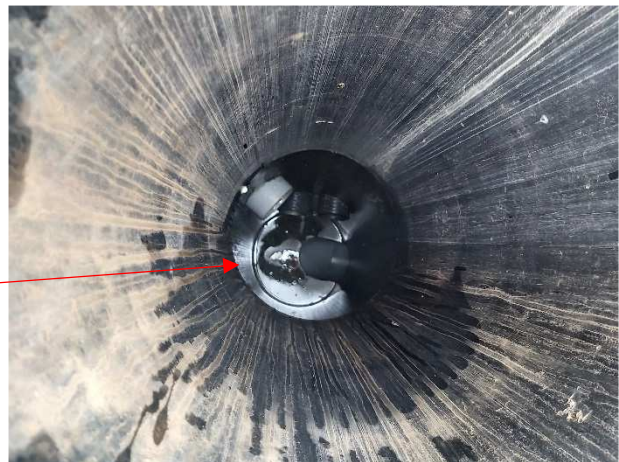
Kuva 12. Kaivossa kolme salaojaputkea ja kaksi sadevesiputkea sekä yksi poislähtö.

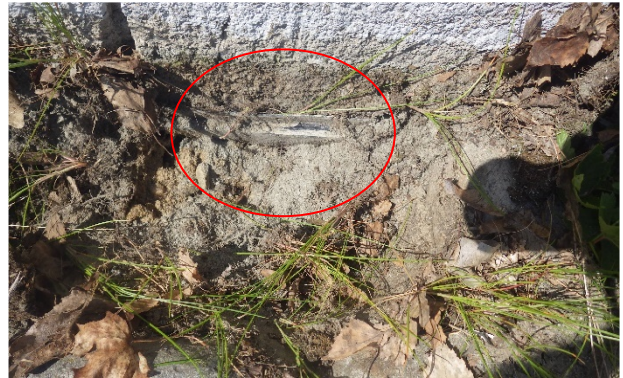
Kuva 14. Rakennuksen etupihalla on lisätty patolevy.

- Perusmuurissa olevien halkeamien injektoiminen. Lisäksi suositellaan patolevyjen asennusta rakennuksen muille sivustoille.
- Perusmuurin ja rapatun julkisivun liittymän pellityksen uusiminen. Julkisivussa olevien rapautumien paikkaaminen.
- Silmämääräinen tarkastaminen viiden vuoden välein. Sokkelipinnoitteen uusiminen noin 20 vuoden välein.

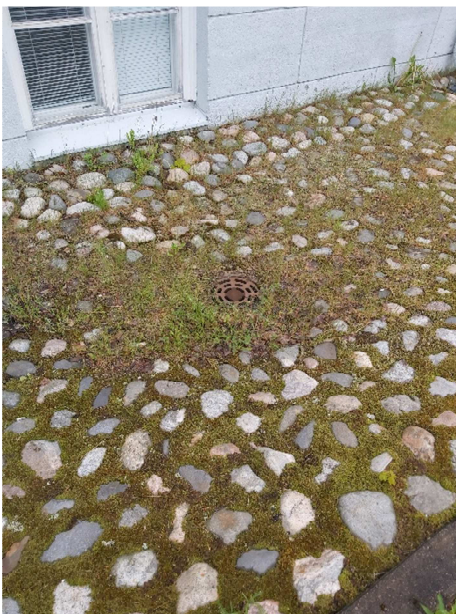
Kuva 16. Rakennuksen etuosalla perusmuurin vierustalla on luonnonkiveä.

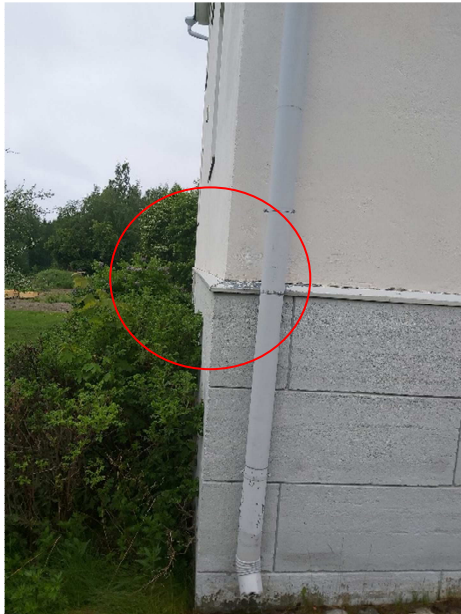
Kuva 18. Perusmuurin ja rapatun julkisivun liittymässä on pellitys.

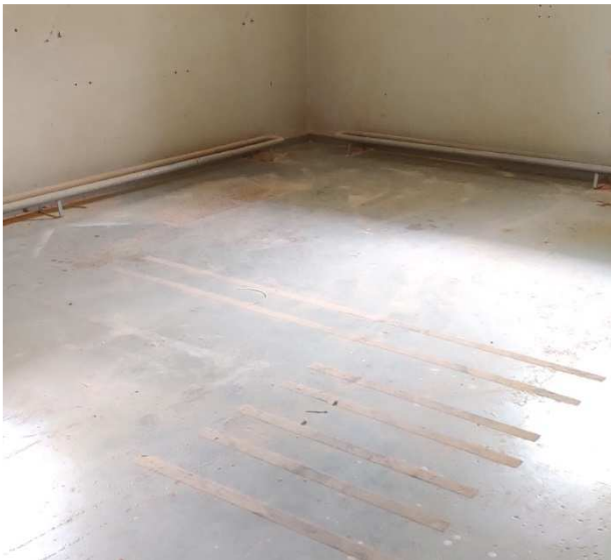
Kuva 24. Osa alapohjan pintamateriaalista on maalattua betonia. Siinä ei todettu pintakosteuspoikkeamaa.

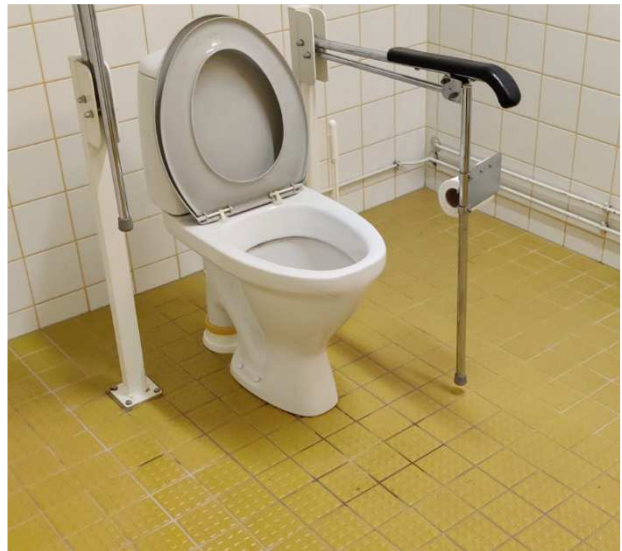
Kuva 25. Pohjakerroksen wc-tilat ovat klinkkerilaat-  
taa.

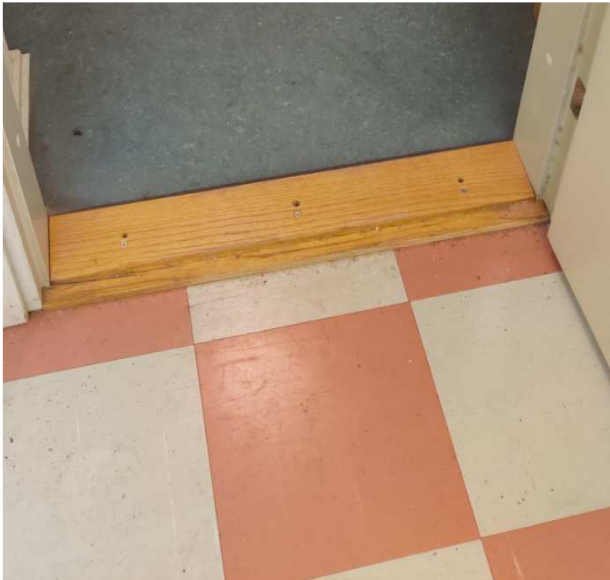
Kuva 26. Pohjakerroksen käytävällä on 300x300 vinyyli-laattoja.

- suositellaan alapohjarakenteen selvittämistä rakennetutkimuksilla.
- pohjakerroksen kaikkien muovimattojen poistaminen, uudeksi lattiamateriaaliksi tulee valita kos-  
teutta paremmin läpäisevä materiaali
- tilan 012 lisätutkimukset poikkeavan hajun selvittämiseksi.
- alapohjan kosteuskartoitus 5...10 vuoden välein.

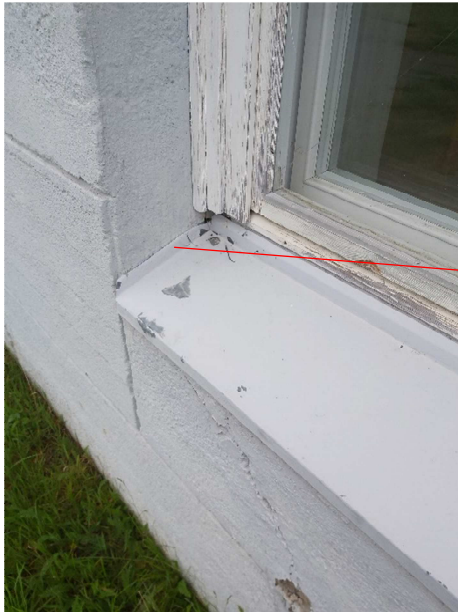
Kuva 34. Vesipenkkipeltien kallistukset ovat pääsääntöisesti asianmukaiset.

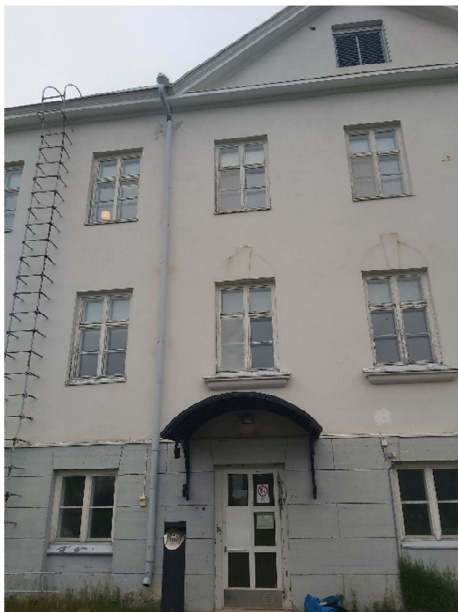
Kuva 36. Ulko-ovet ovat metallirakenteisia. Useasta ovesta on rikottu laseja.

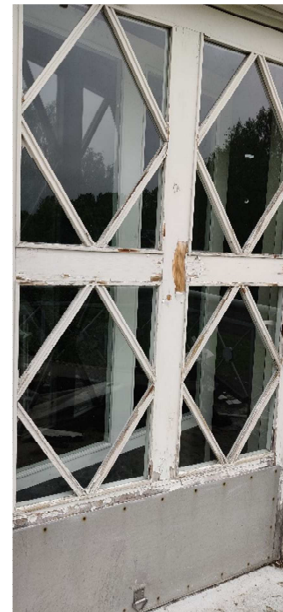
Kuva 39. Kaksiosainen parvekkeen puuovi. Ulkopuoliset osat kuluneet.

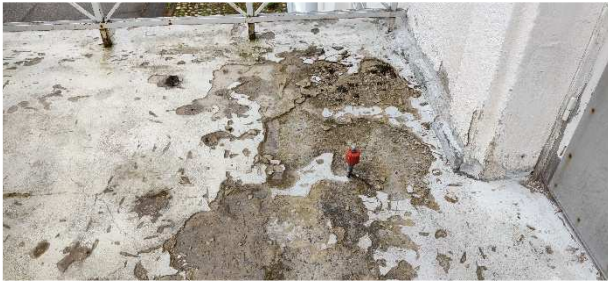
Kuva 44. Parvekkeiden yläpinta on rapautunut.

- parvekkeiden pinnoittaminen
- betonirappusten uusiminen/pinnoittaminen. Ennen korjausta tulee varmistua betonirakenteiden kunnosta kuntotutkimusmenetelmin.
- parvekkeiden syöksytorvien / veden ohjauksen uusiminen

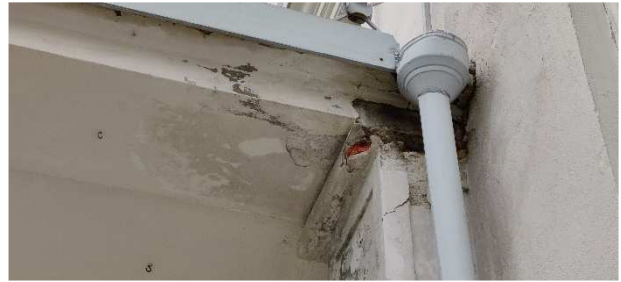
Kuva 45. Syöksytorven liittymässä kosteuden aiheuttamia jälkiä.

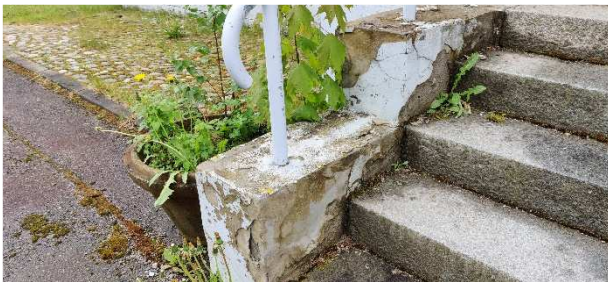
Kuva 46. Parvekkeisiin liittyvissä portaissa on selvää rapautumaa.

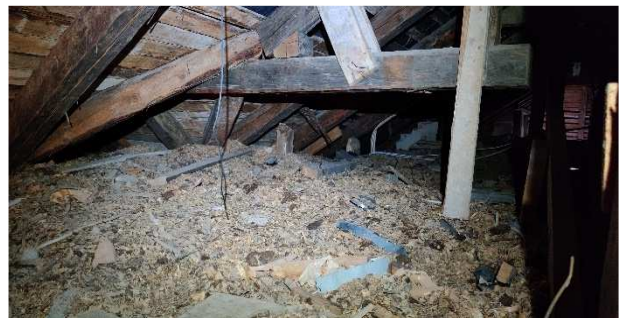
Kuva 57. Teknisen tilan yläpuolella eristeenä on sahanpurua ja kutterinlastua.

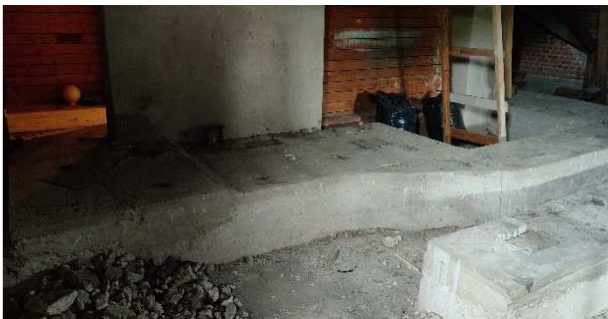
Kuva 58. Yläpohjassa olevat hormit eivät ulotu vesikatolle saakka.

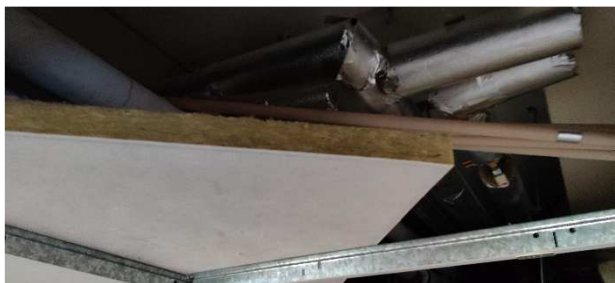
Kuva 62. Akustiikkalevyn reunat auki.

- alakattotilojen puhdistaminen
- holvin pölysidonta
- avointen mineraalivillapintojen poistaminen /pinnoittaminen

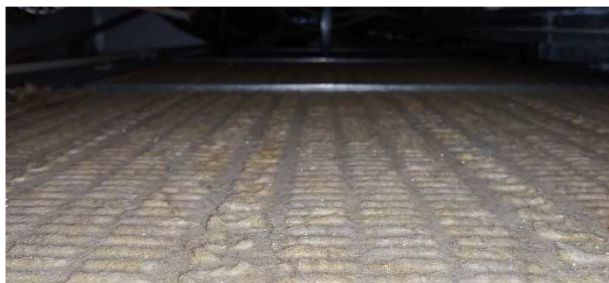
Kuva 63. Akustiikkalevyn pinnat auki yläpuolelta.

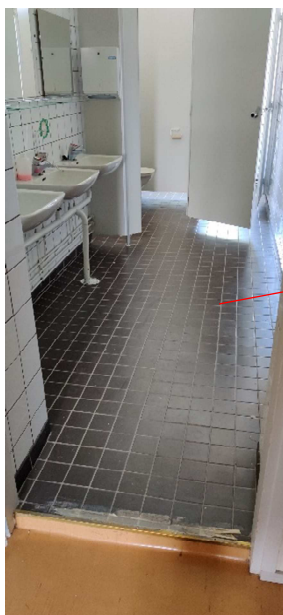
Kuva 78. Toisen kerroksen wc-tiloissa ja viereisessä pyykinhuoltotilassa poikkeavaa hajua.

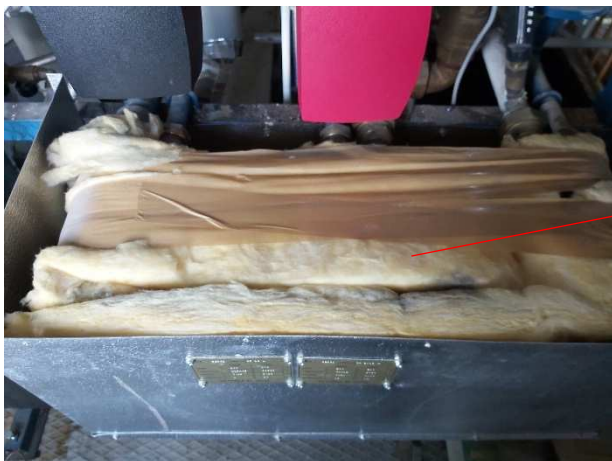
Kuva 82. Patteriverkoston ja lämpimän käyttöveden siirtimet ovat ~80 -luvulta.

- kaukolämmönsiirtimien uusinta seuraavan peruskorjauksen yhteydessä

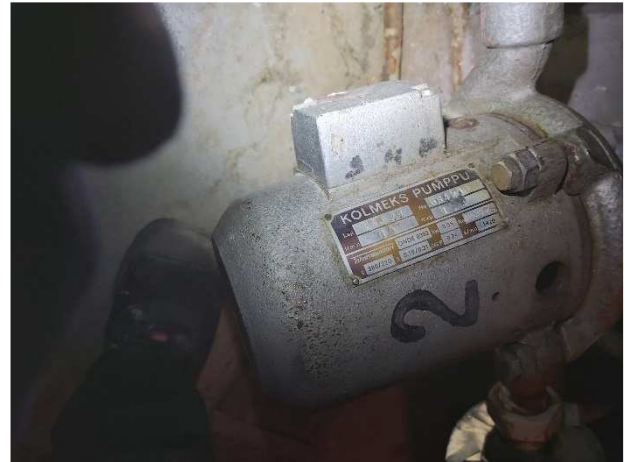
Kuva 89. Ilmanvaihtokoneen TK02 pumppu ilmanvaihtokonehuoneessa.

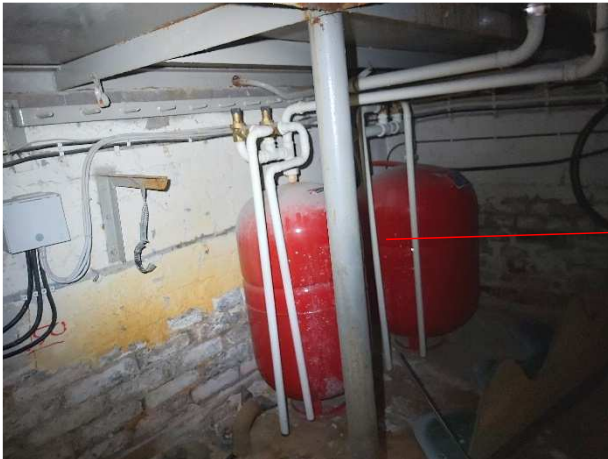
Kuva 90. Paisuntasäiliöt ovat lämmönjakohuoneen alapuolella.

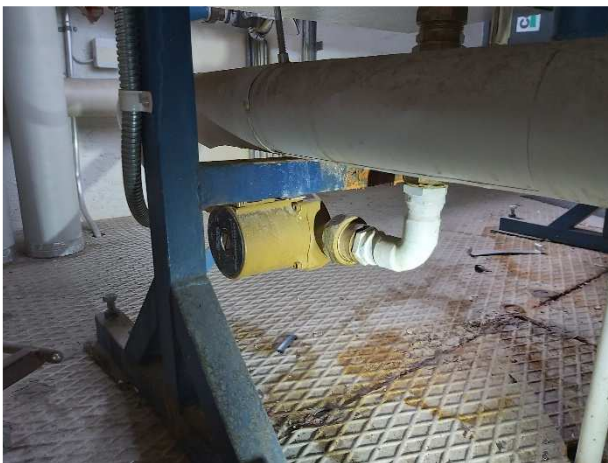
Kuva 92. Lämpimän veden kiertopumppu.

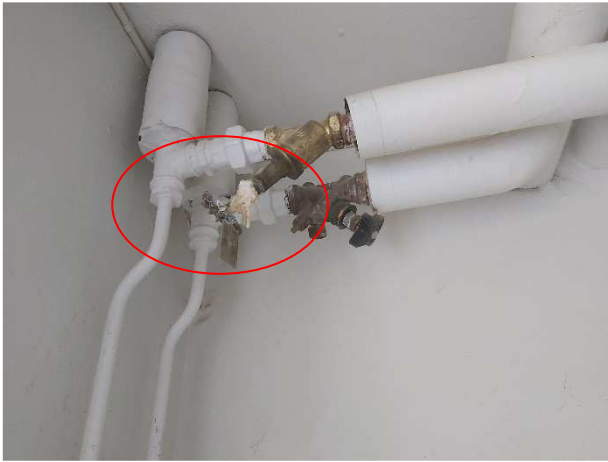
Kuva 94. Runkolinjan linjasäätöventtiili. Venttiili kalkkiutunut.

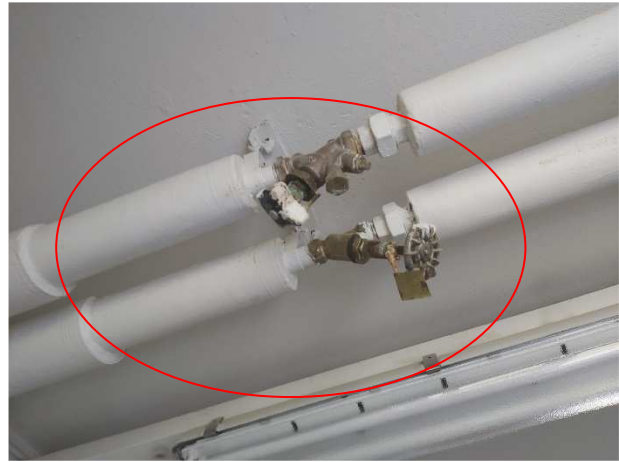
Kuva 95. Runkolinjan linjasäätöventtiili. Linjan eriytykset todennäköisesti asbestipahvia.

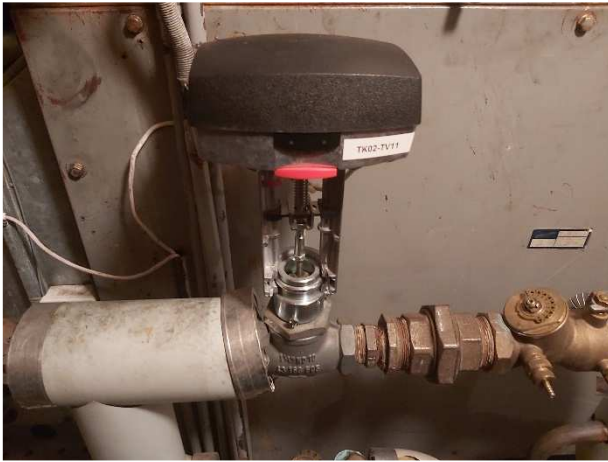
Kuva 98. Ilmanvaihtokoneen TK02 moottoriventtiili.

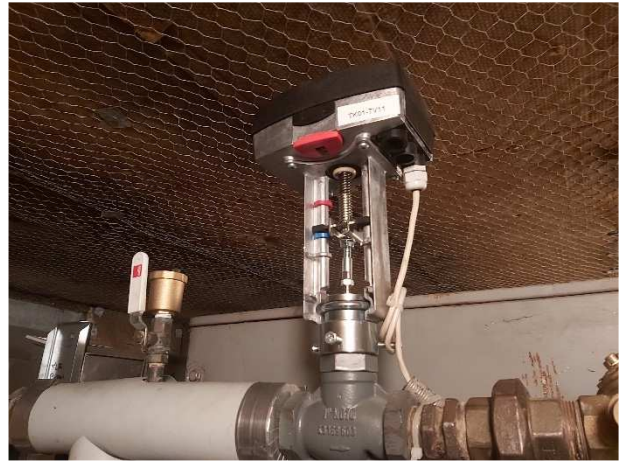
Kuva 99. Ilmanvaihtokoneen TK01 moottoriventtiili.

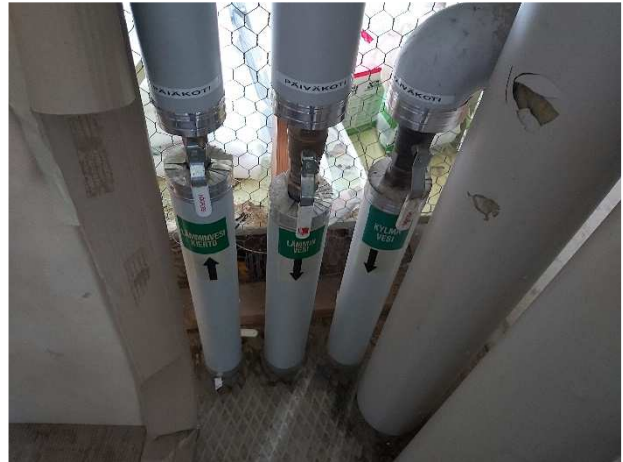
Kuva 105. Viereisen päiväkodin vedenjakelu tapahtuu tutkittavana olevan rakennuksen kautta.

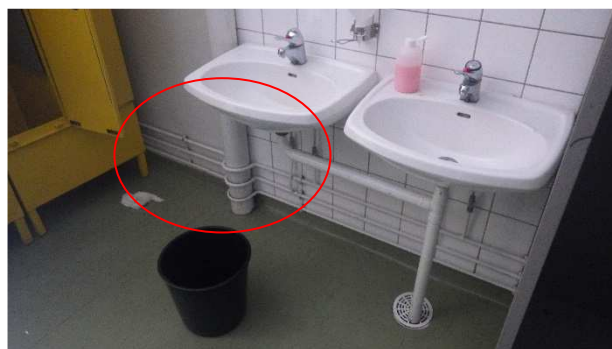
Kuva 111. Tilassa kulkeva pystyviemäri. Viemäri valurautaa.

- alkuperäiset viemärit ovat ylittäneet teknisen käyttöikänsä ja ne uusitaan kokonaisuudessaan

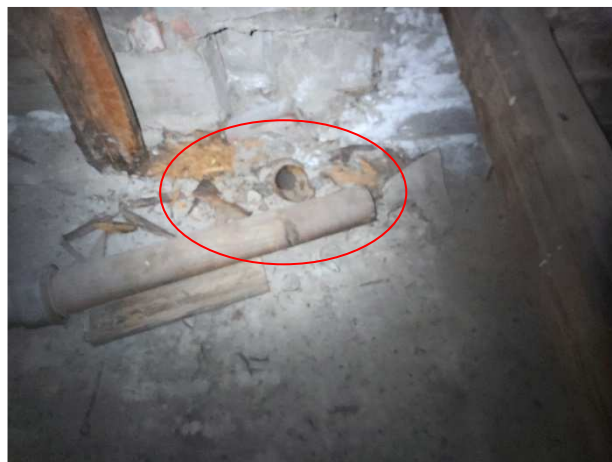
Kuva 113. Katkaistu viemäri yläpohjatilassa.

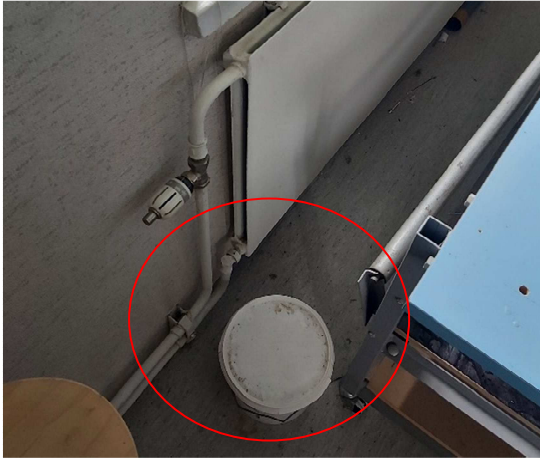
Kuva 122. Tiloissa on alipaineventtiilejä.

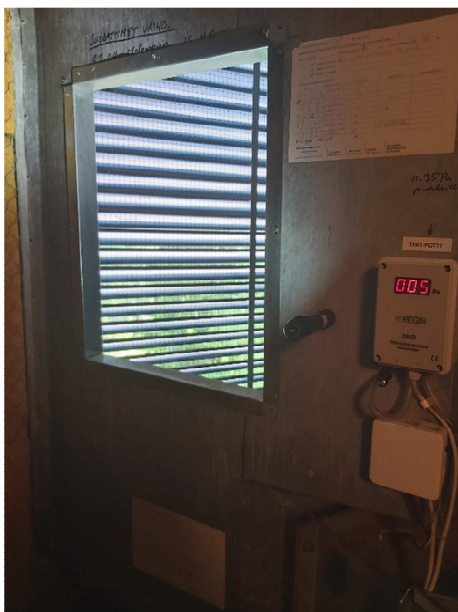
Kuva 126. Raitisilmakammiossa ei ole viemäröintiä.

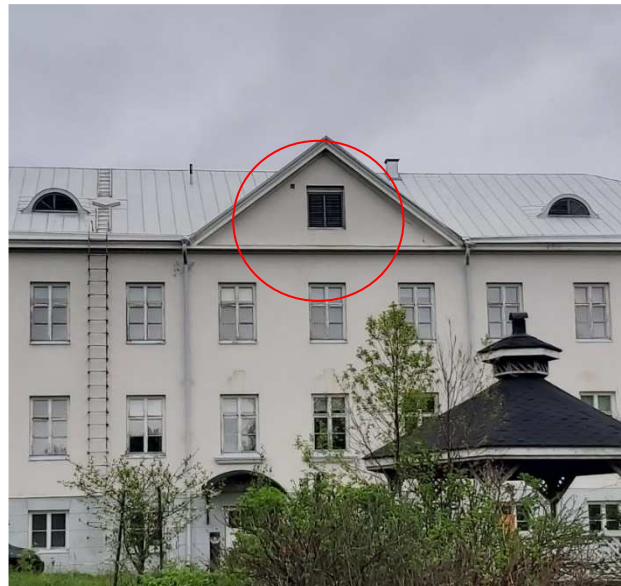
Kuva 135. Jäteilmasäleikkö on rakennuksen takapihan puolella.

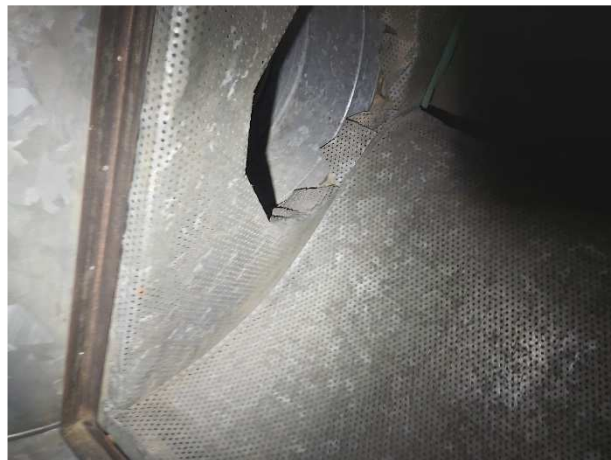
Kuva 137. Kammiossa on reikäpelti-villa-peltirakenne. Kuitujen irtoaminen todennäköistä.

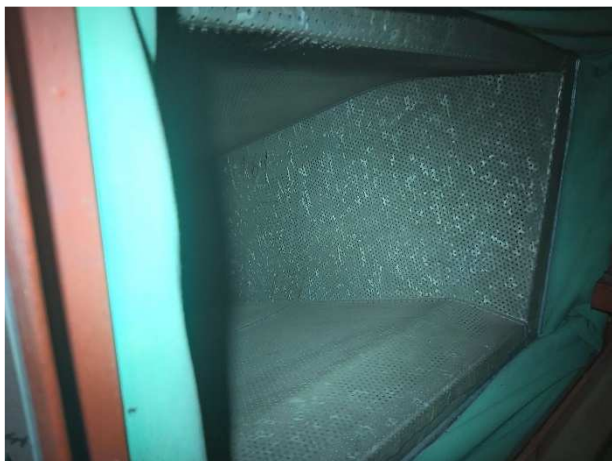
Kuva 138. Poistoilmakammio puhallinkammioista katsottuna.

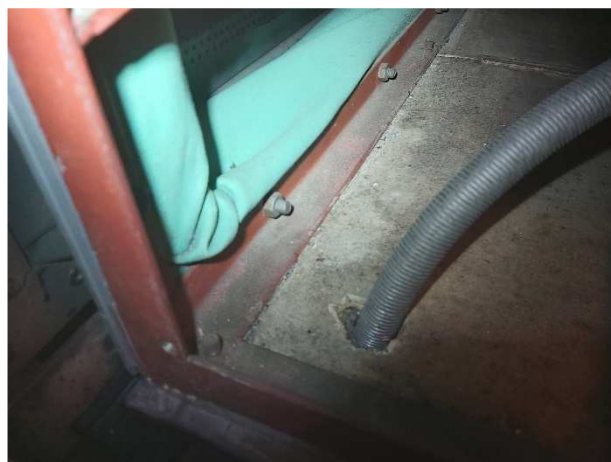
Kuva 141. Ilmanvaihtokoneen sisällä avoimia villapintoja, myös läpiviennit epätiivtiä.

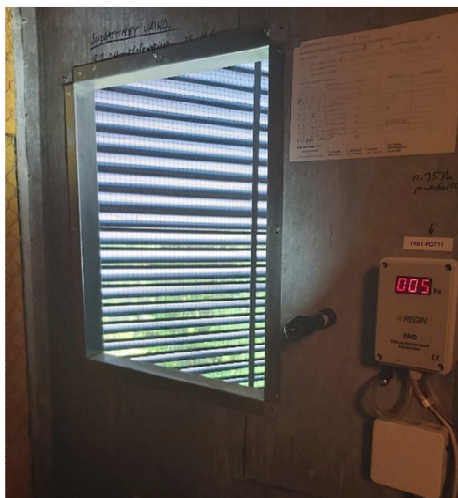
Kuva 144. Raitisilmakammiossa ei ole viemäröintiä.

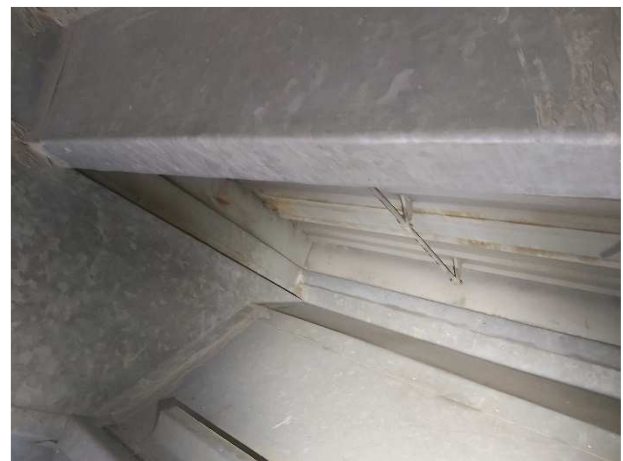
Kuva 145. Pelti sulkeutui koneen sulkemisen jälkeen.

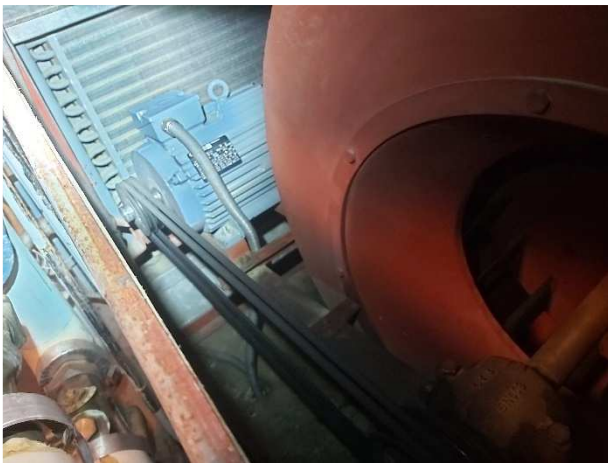
Kuva 148. Lämmityspatterin puhallinkammion puoli. Kuvassa myös moottori ja voimansiirtohihnat.

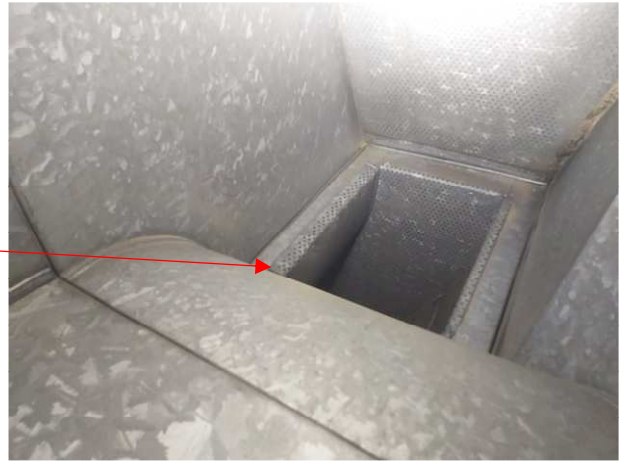
Kuva 151. Kammiossa on reikäpelti-villa-peltirakenne. Kuitujen leviäminen todennäköistä.

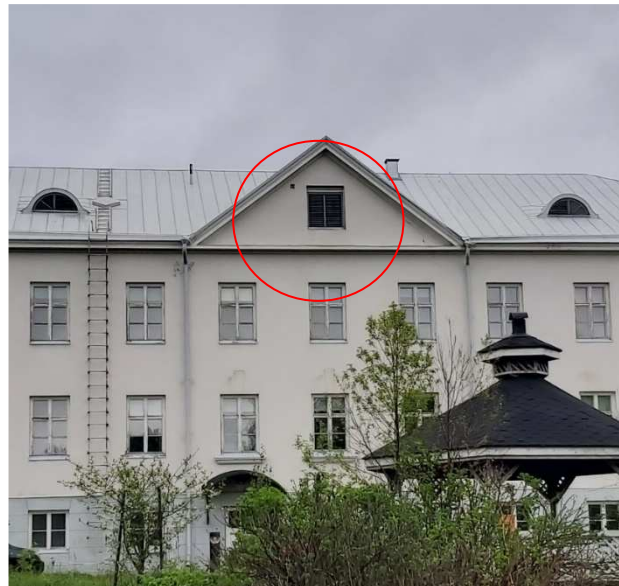
Kuva 153. Jäteilmasäleikkö on rakennuksen takapihan puolella.

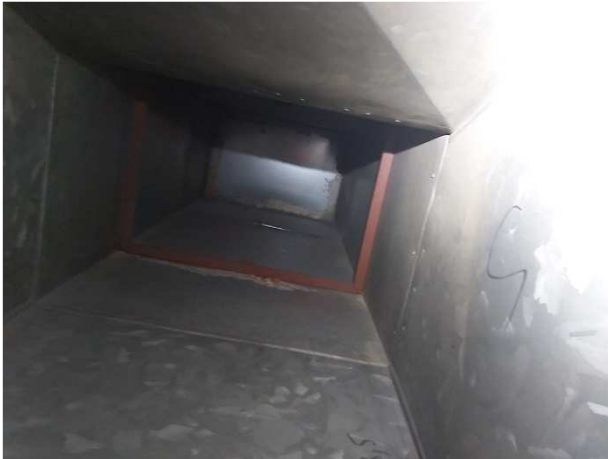
Kuva 158. Kanavistossa havaittiin lievää pölykertymää.

- kanaviston puhdistaminen tarkastelujakson puolivälissä
- yläpohjassa olevien kanavien asianmukainen eristäminen

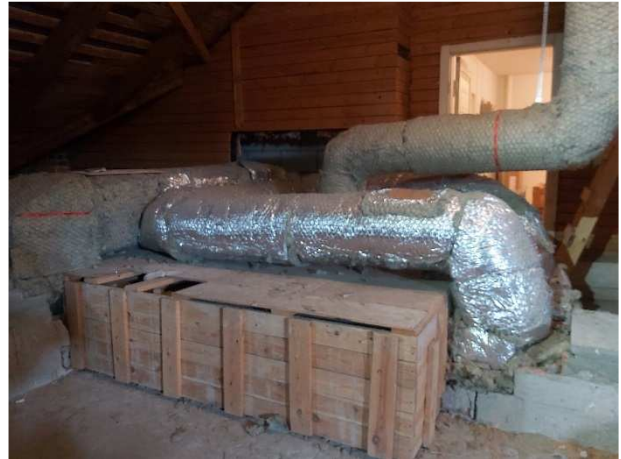
Kuva 159. Yläpohjassa olevat kanavat on eristetty, osasta puuttuu kondenssieristys.

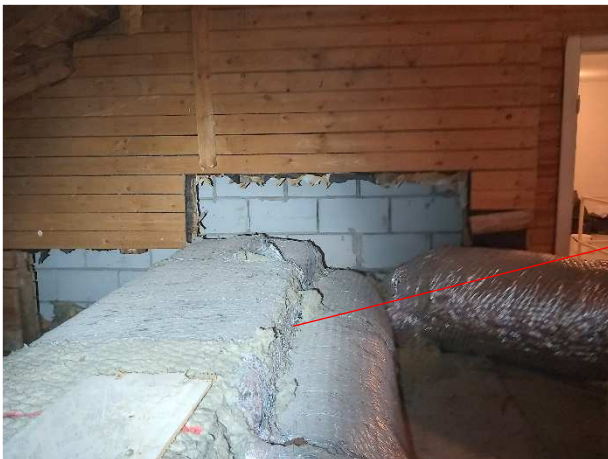
Kuva 160. Alkuperäinen rakennusaineinen kanava yläpohjatilassa.

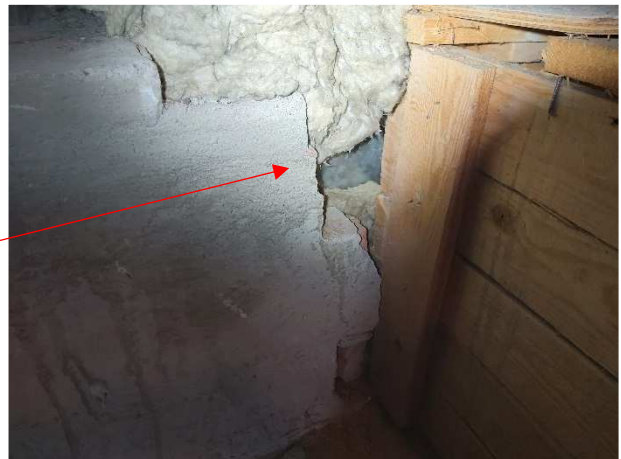
Kuva 161. Rakennusaineisen kanavan sisällä on peltikanavat.

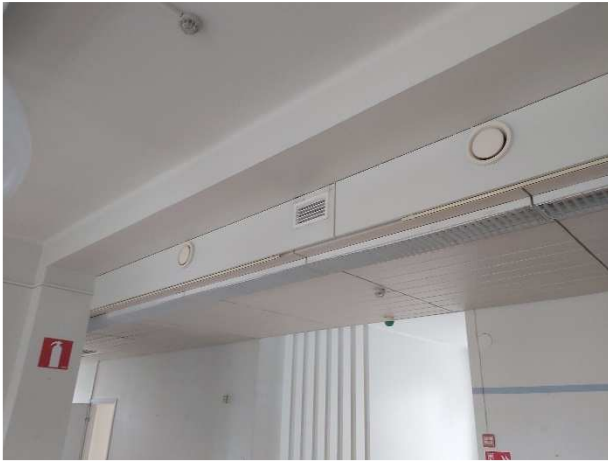
Kuva 162. Tulo- ja poistoilmanpätelaitteet ovat pääsääntöisesti 1990-luvun alkupuolelta.

- päätelaitteiden puhdistaminen ja säätäminen kanaviston nuohouksen yhteydessä
- avointen mineraalivillapintojen poistaminen siirtoilmasäleiköistä

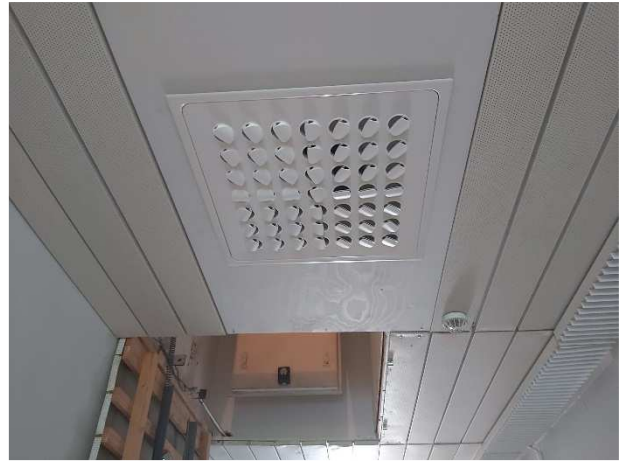
Kuva 163. Uusittu kattohajottaja kerroksen käytävällä.

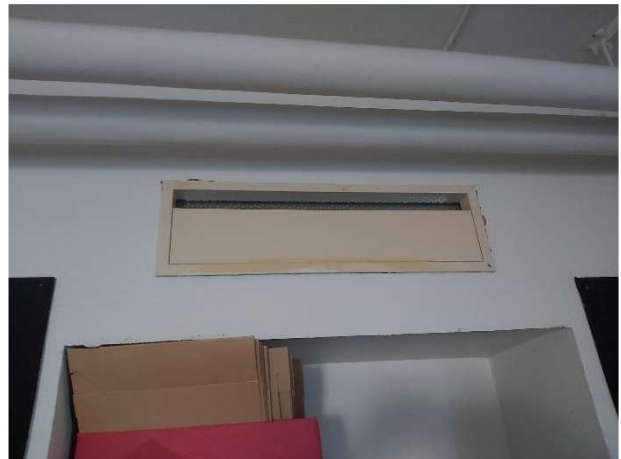
Kuva 165. Siirtoilmasäleikkö. Säleikön sisällä avoimia mineraalivillapintoja.

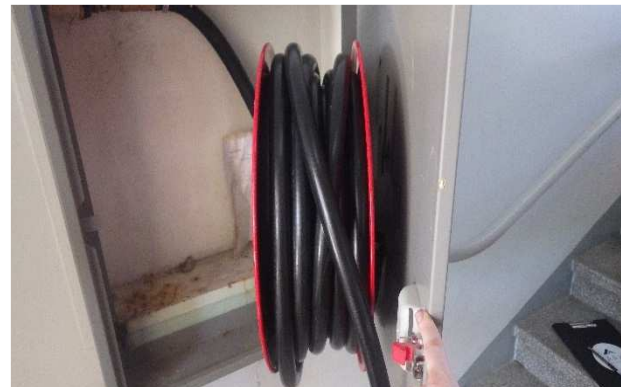
Kuva 171. Porrashuoneissa olevat palopostit.

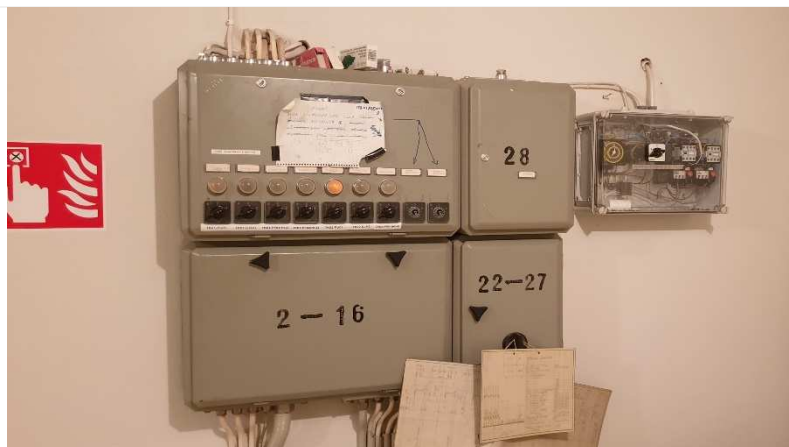
Kuva 1. Rakennuksen tyypillinen jakokeskus 1960-luvun lopusta.

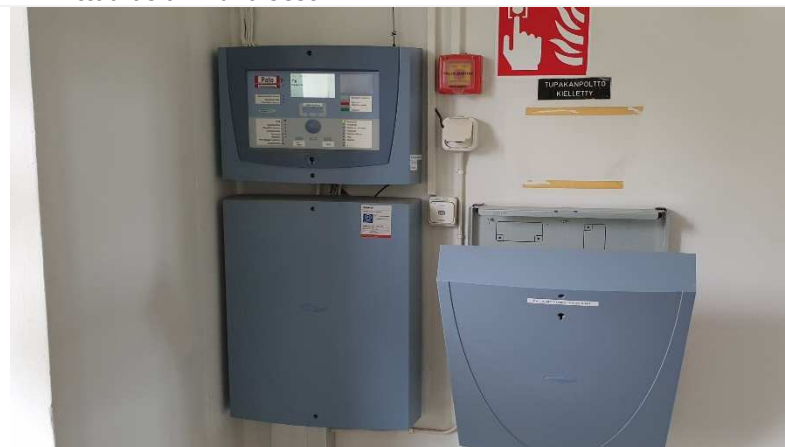
Kuva 16. 2010-Luvulla uusittu paloilmoitinjärjestelmä.
