# Kuntoarvioraportti

Asumisen tukipiste  
Antinkuja 4  
80260 Joensuu

Tarkastuspäivä  
25/02/2025

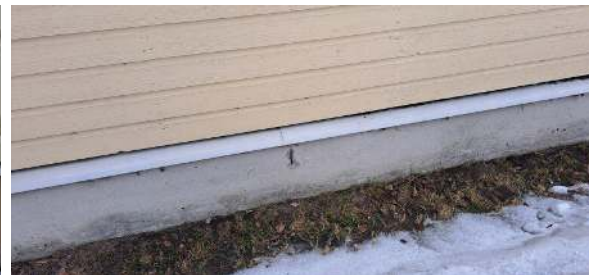
6. Sokkelin raudoitteita näkyvissä

- Sokkeleiden kunnostus.
- Perusmuurien ulkopuolisen kosteuseristeen korjaaminen/asennus.

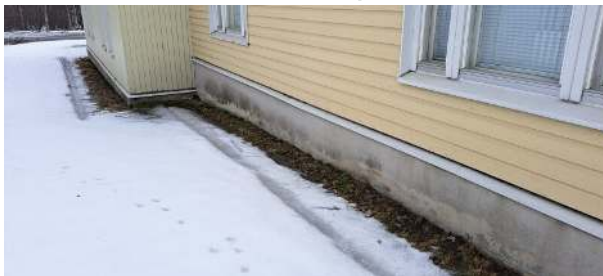
7. Sokkelin betonirappaus paikoin irronnut

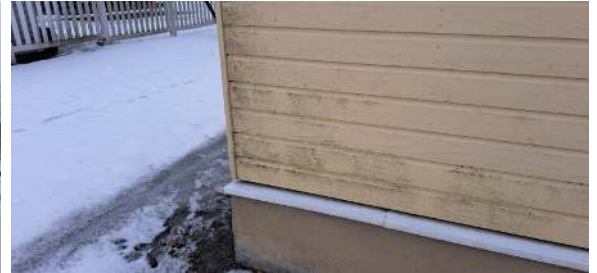
Ulkoverhouksessa ei havaittu merkittäviä puutteita. Maalipinnat ovat hyvässä-tydyttävässä kunnossa. Tippapelleissä on havaittavissa maalipintojen vaurioita.

10. Ulkoseinässä paikoin tummentumaa

- Julkisivujen metallipintojen huoltomaalaus.

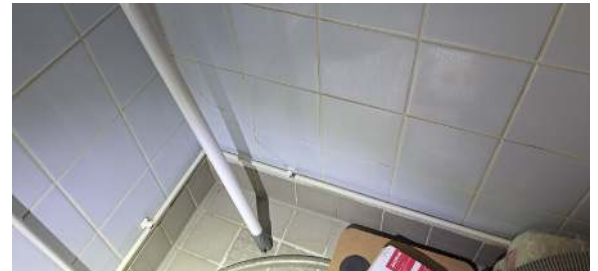
Tarkastuksen yhteydessä kylpyhuoneissa ei havaittu merkittävää korjaustarvetta. Yhden asuntolan pesuhuoneen seinän laatoituksessa on halkeama, jonka tiivistämistä/vaihtamista suositellaan.

20. Seinän laatoituksessa halkeilua

- WC- ja märkätilojen kunnostusta tehdään vaiheittain tarpeen mukaan. Suositellaan märkätilojen erillistä kosteuskartoitusta peruskorjaus tarpeen määrittämiseksi jakson puolivälissä.

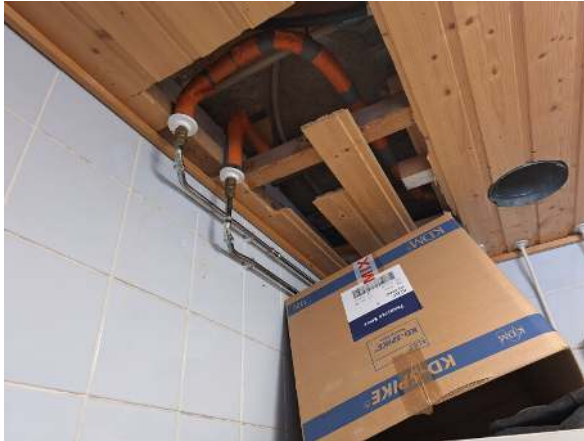
31. Vesijohtoeristeet ovat tyydyttävässä kunnossa.

- Ei toimenpiteitä.

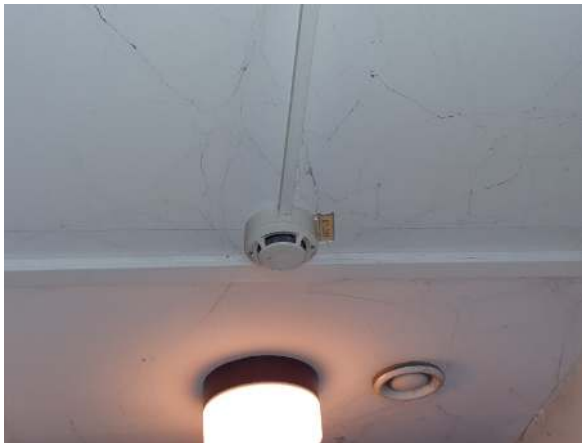
98. Sähköverkkoon liitetty palovaroitin.

- Palovaroittimien uusiminen.

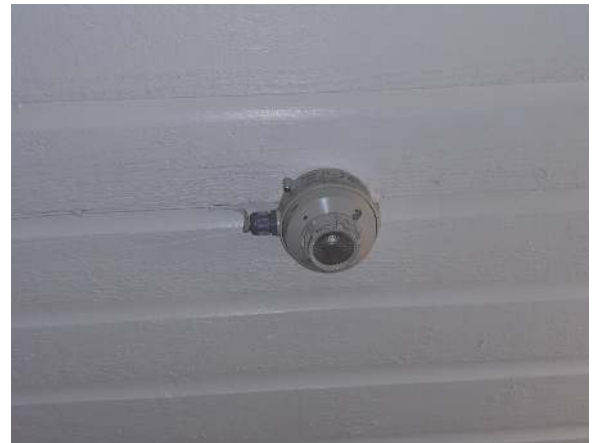
99. Sähköverkkoon liitetty palovaroitin.

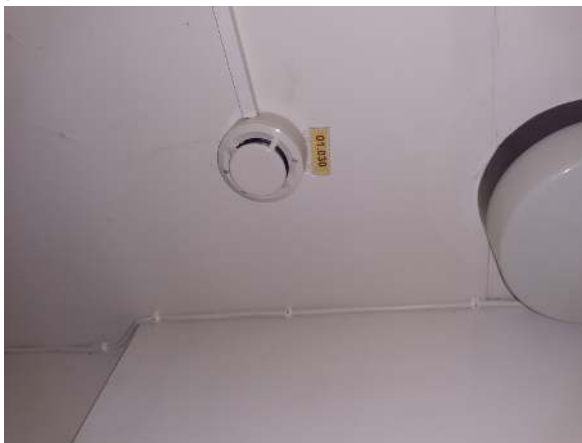
100. Sähköverkkoon liitetty palovaroitin.

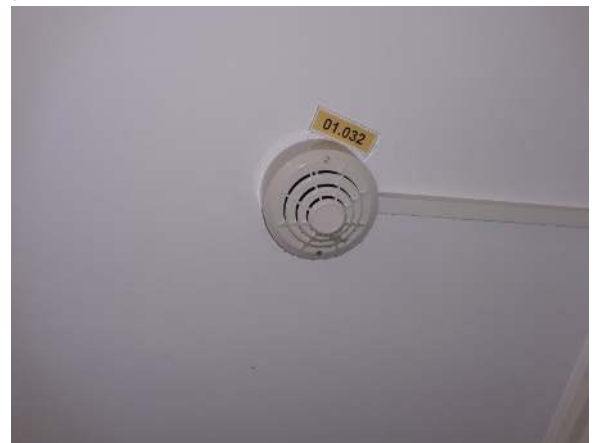
101. Sähköverkkoon liitetty palovaroitin.

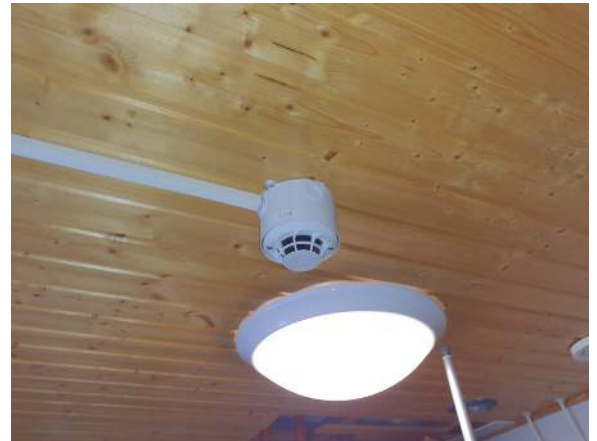
103. Sähköverkkoon liitetty palovaroitin.

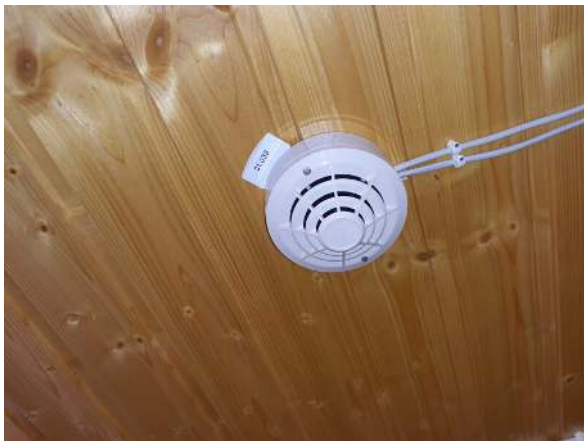
104. Sähköverkkoon liitetty palovaroitin.

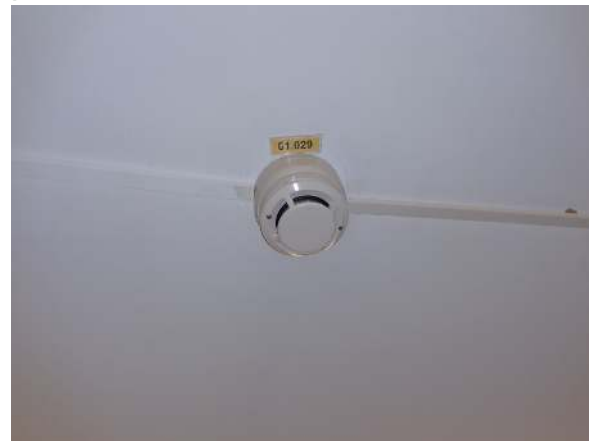
105. Sähköverkkoon liitetty palovaroitin.

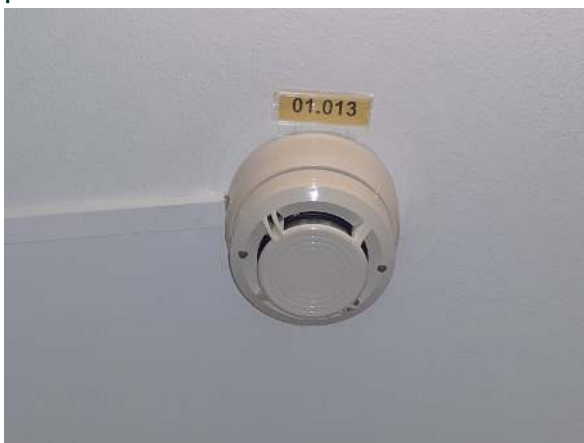
106. Sähköverkkoon liitetty palovaroitin.

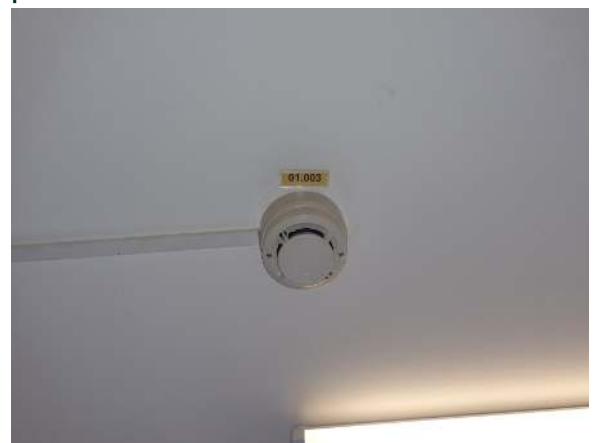
107. Sähköverkkoon liitetty palovaroitin.
