# Kuntoarvio RS<sup>15</sup>

Rakennustekniikka, LVI- ja sähköjärjestelmät

Muuntamontie 5, 80100 Joensuu

Tarkastuspäivä 15.2.2024 | Raportointipäivä 29.2.2024

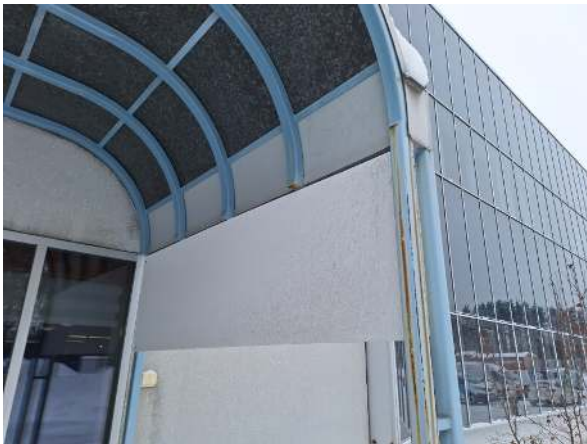
8. Lounasravintolan katoksen metallirakenteissa ruostumista ja maalipintojen haalistumista

- Aluevarusteiden huolto tarkastelujakson aikana – lähinnä puu- ja metallipintojen huoltoa.

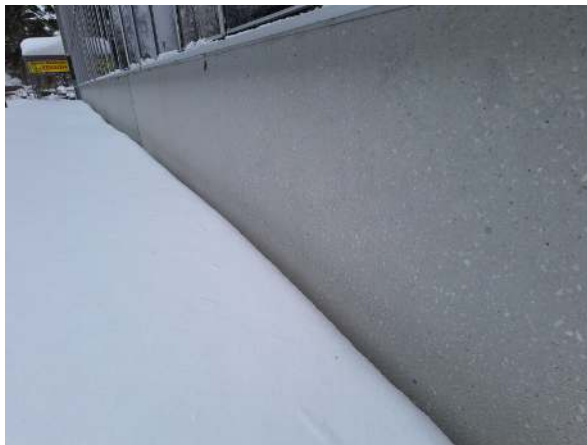
14. Julkisivuelementit jatkuvat maanpinnan tasolle/hieman sen alle.

- Perusmuurin ja julkisivuelementin liittymän toteutustavan ja kosteusteknisen kunnon selvittämistä erillisellä kuntotutkimuksella.
- Alkuperäisen osan julkisivuelementtien liikuntasaumojen uusiminen. (Huomioitu PTS-taulukossa kohdassa *Ulkoseinät*)
- Laajennusosan julkisivuelementtien liikuntasauoman paikkakorjaus.

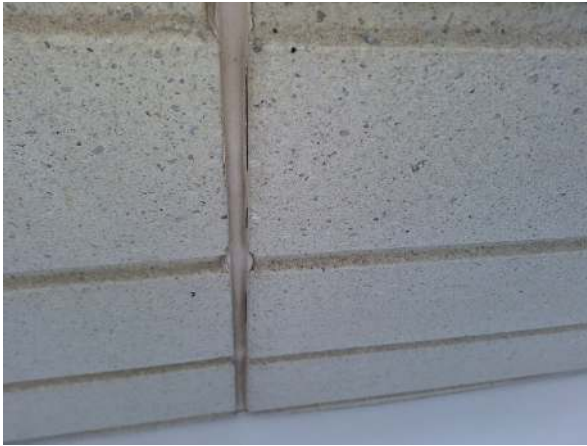
18. Laajennusosalla havaittiin elastisissa samoissa tartuntapuutteita yksittäisessä saumassa

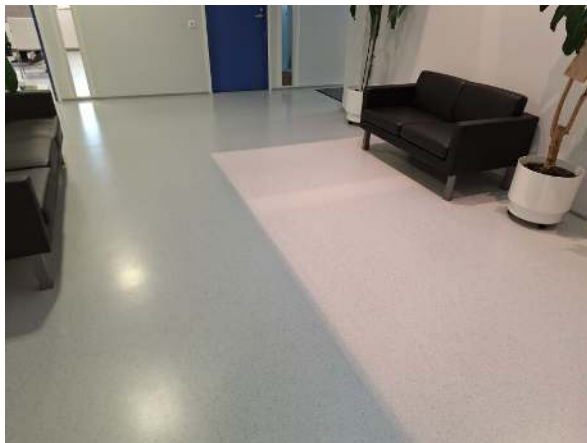
24. Laajennusosan alapohjarakenteessa ei havaittu viitteitä halkeilusta lattiapinnotteiden päällä

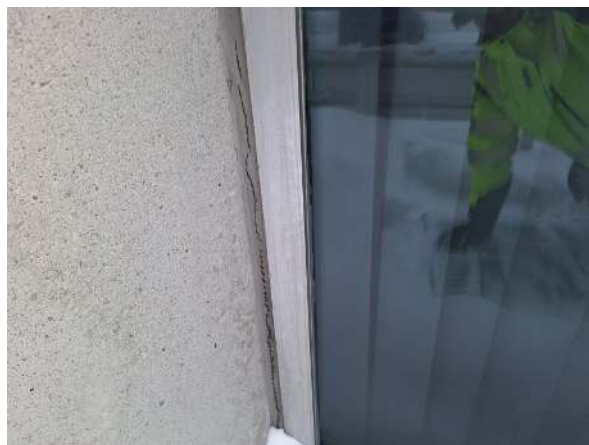
26. Ikkunan saumassa halkeilua.

- Julkisivujen kuntotutkimus, jonka perusteella tarkentuu korjaustapa ja ajankohta (alkuperäinen osa).
- Julkisivun elastistensaumojen uusiminen (alkuperäinen osa)
- Julkisivun betonipintojen pesu (alkuperäinen osa)

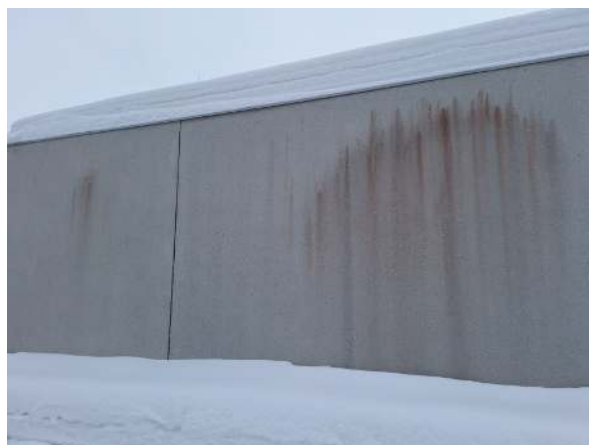
28. Julkisivun betoniosissa paikoin värjäytymää.

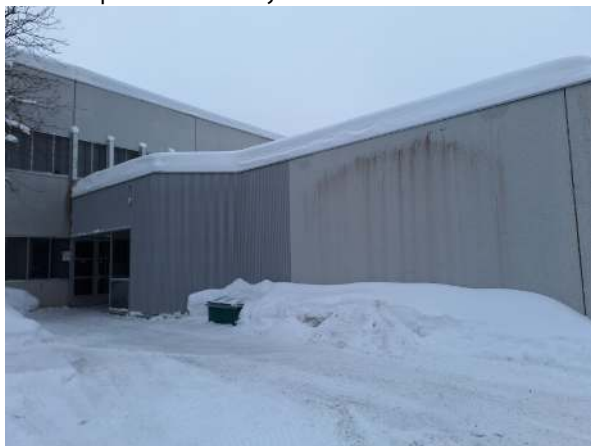
29. Julkisivun betoniosissa paikoin värjäytymää.

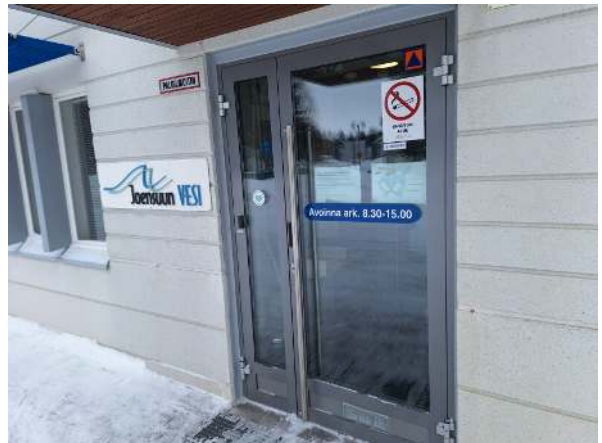
44. Laajennusosan ulko-ovet ovat hyvässä kunnossa.

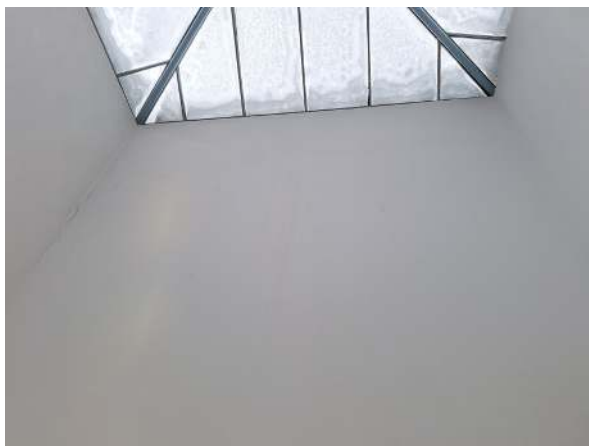
47. Porrashuoneen seinällä ikkunan alla kosteuteen viittaavaa jälkeä.

- Suositellaan vesikatteen tarkastamista olosuhteiden salliessa.
- Kattokuvun ja valo-aukon rakenteiden kunnon tarkastaminen kosteusjälkien kohdalta avaamalla rakenteita.
- Porrashuoneen Vitral-ikkunan tiivisteiden ja kittauksen tiiveyden tarkastaminen.

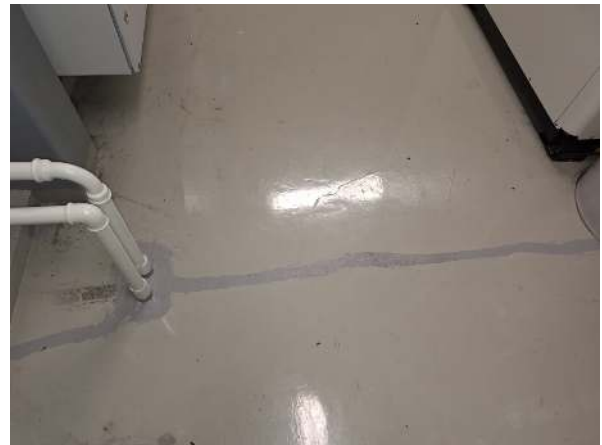
54. Laajennusosa: Pinnoitevaurioihin on tehty paikkakorjauksia.

- Teknisen tilan lattiapinnoituksen uusiminen (alkuperäinen osa).
- Avointen villapintojen poistaminen esimerkiksi levyttämällä seinä ja kattorakenteet (alkuperäinen osa)
- Teknisen tilan lattiapinnoitteen vaurioiden paikkakorjaaminen (laajennusosa)

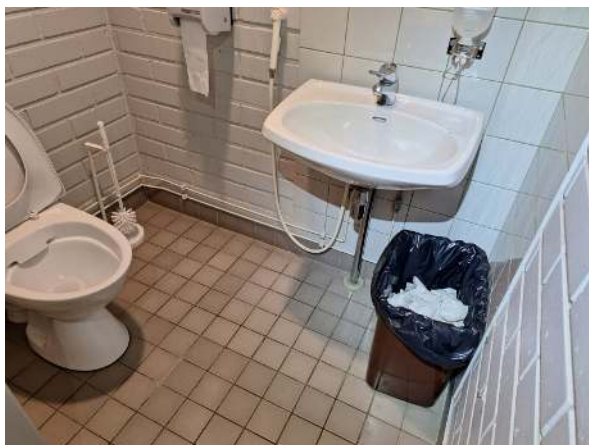
Alkuperäisen rakennusosan pesuhuoneet sekä wc-tilat ovat pääasiassa alkuperäisiä. Toisessa kerroksessa olevan pesuhuoneen lattiapinnat sekä seinän alin laattarivi on havaintojen mukaan uusittu, pesuhuoneesta olevasta lattiakaivosta tehtiin myös havainto nykyaikaisesta vesieristeestä. Asiakirjojen perusteella alkuperäisissä märkätiloissa vedeneristyksenä käytetty bitumisively. Bitumisively on ylittänyt teknisen käyttöiän. Suositellaan alkuperäisten märkätilojen saneeraamista. Tarkastuksen yhteydessä alakerrassa olevan naisten pukuhuoneen lattia-laatoituksessa havaittiin halkeama. Pintakosteusmittauksessa halkeaman läheisyydessä ei havaittu poikkeavaa kosteutta. Pesutilojen silikonisaumauksissa havaittiin puutteita ja kulumista, niitä suositellaan uusittavaksi. *Käyttöikäenä käytetyille ratkaisuille (laatta + bitumivedeneriste) pidetään yleisesti n. 30 vuotta (RT 18-10922 Kiinteistön tekniset käyttöiät ja kunnossapitotaksot).*

64. Alkuperäinen osa: Yleiskuva WC-tilasta

- Varaudutaan alkuperäisten märkätilojen korjaustarpeeseen jakson aikana (alkuperäinen osa)

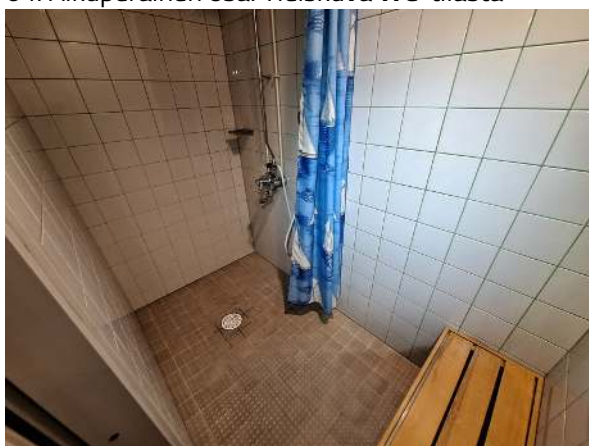
66. Alkuperäinen osa: Yleiskuva pesuhuoneesta.

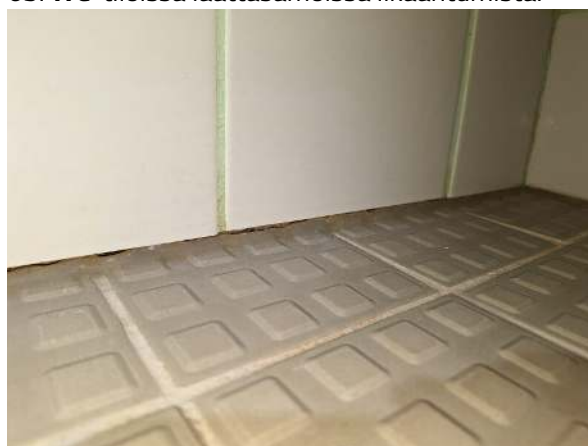
67. Alkuperäinen osa: Pesuhuoneen silikonisaumoissa tiiveyspuutteita.

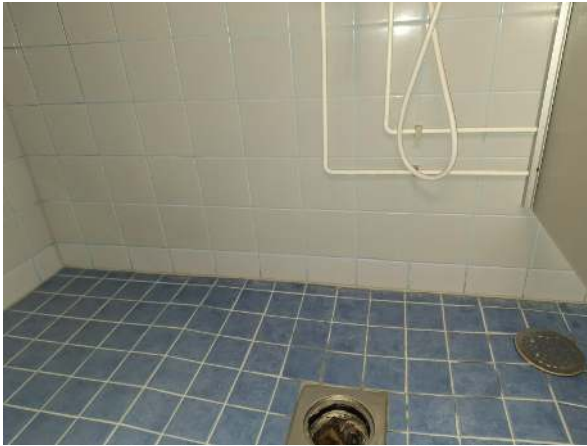
70. Havaintojen mukaan pesuhuoneen lattia sekä seinän alin laattarivi on uusittu.

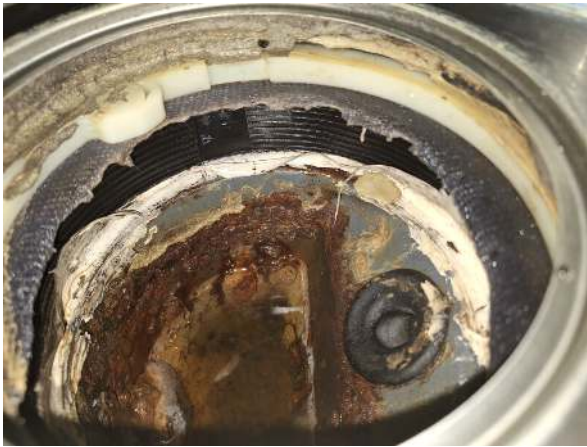
72. Kaivon korokerenkaan liittymäkohtaa on tiivistetty liimatiivistemassalla, massauksessa havaittiin epätiiveyttä.

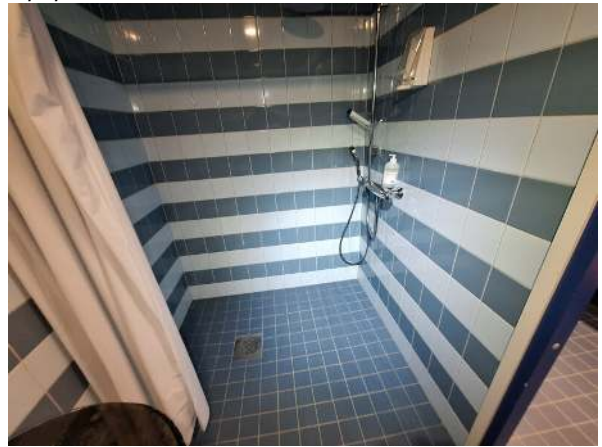
73. Yleiskuva laajennusosan pesuhuoneesta.

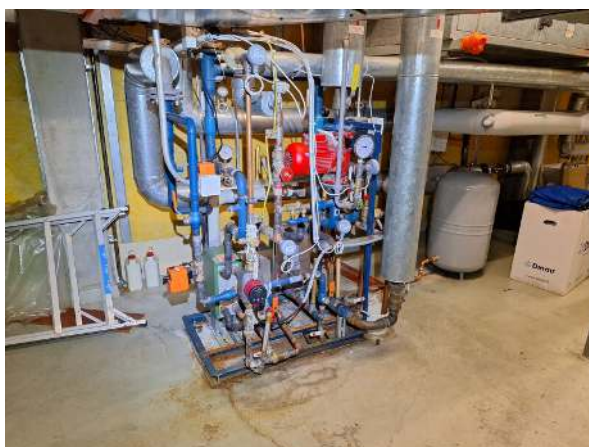
74. Yleiskuva alkuperäisen osan lämmönjakokeskuksesta.

- Alkuperäisen lämmönjakokeskuksen uusimiseen varaudutaan tarkastelujakson alussa.
- Laajennusosan lämmönjakokeskuksen uusimiseen varaudutaan tarkastelujakson lopulla.

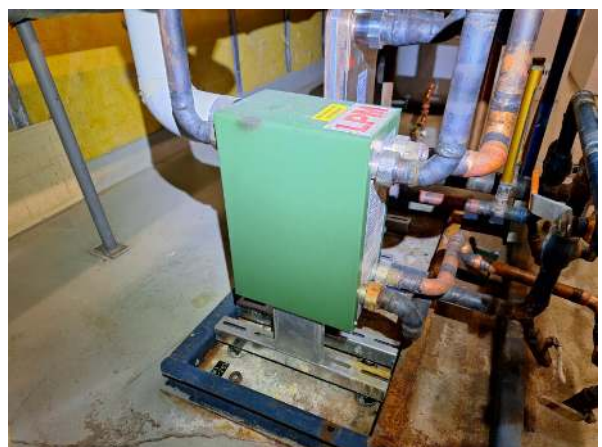
75. Lämmityksen uusittu lämmönsiirrin.

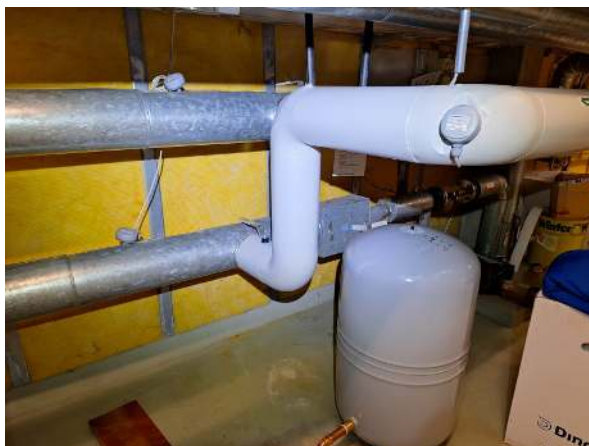
82. Alkuperäisen osan kaukolämpölinja on uusittu.

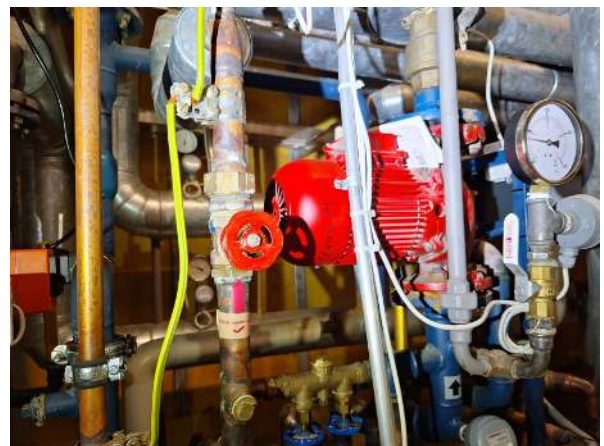
83. Alkuperäisen osan toimilaitteita, kuten pumppuja, on uusittu tarpeen mukaan.

- Alkuperäisen osan lämmönjakelun toimilaitteet, kuten kiertovesipumput, uusitaan lämmönjakokeskuksen mukana.
- Lämmityksen perussäätö (= lämmitysverkoston tasapainotus), alkuperäisen osan sulku- ja linjasäätöventtiilit uusitaan.

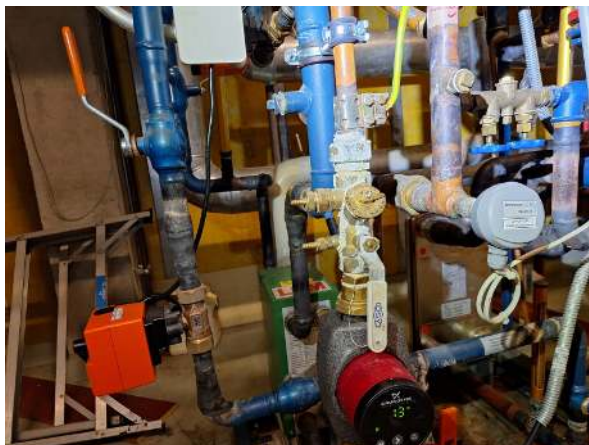
84. Alkuperäisen osan sulku- ja linjasäätöventtiilit ovat pääosin alkuperäisiä.

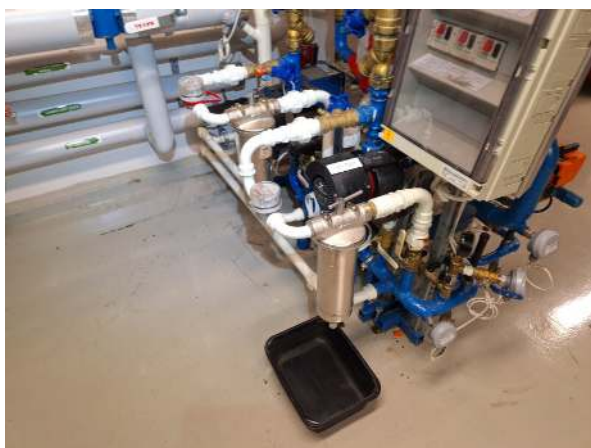
86. Laajennusosan lämpöverkostossa on suodatinjärjestelmä.

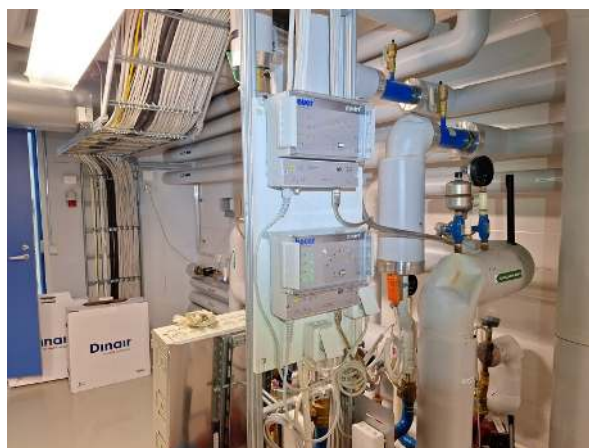
87. Laajennusosan lämpöverkostossa on suodatinjärjestelmä.

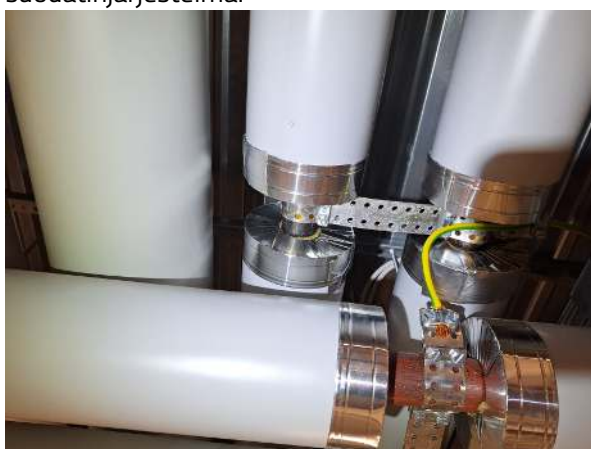
88. Lämpöjohdot ovat yleisesti terästä.

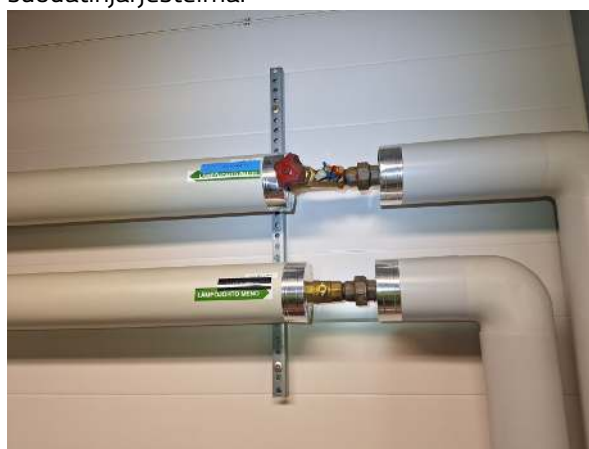
89. Laajennusosan sulku- ja linjasäätöventtiilit ovat rakennusvuodelta.

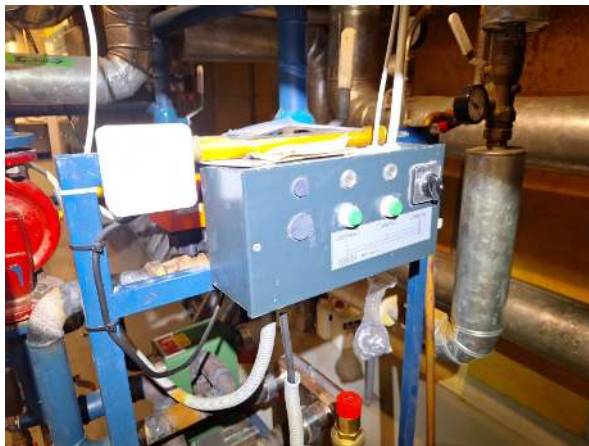
90. Alkuperäisen rakennusosan pumppuohjauskeskus on alkuperäinen.

- Alkuperäisen osan säätölaitteet uusituvat lämmönjakokeskuksen uusimisen mukana.

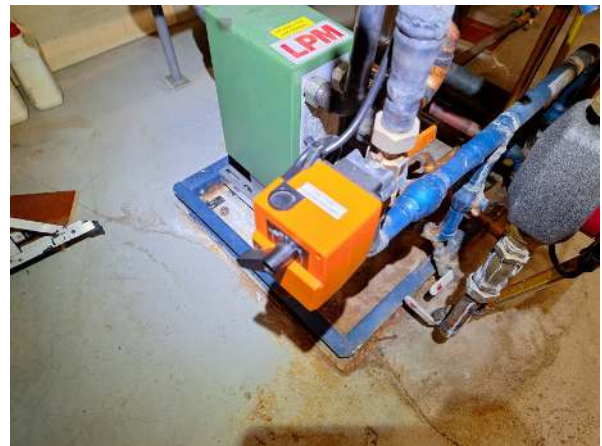
91. Moottoriventtiilit on uusittu vuonna 2010.

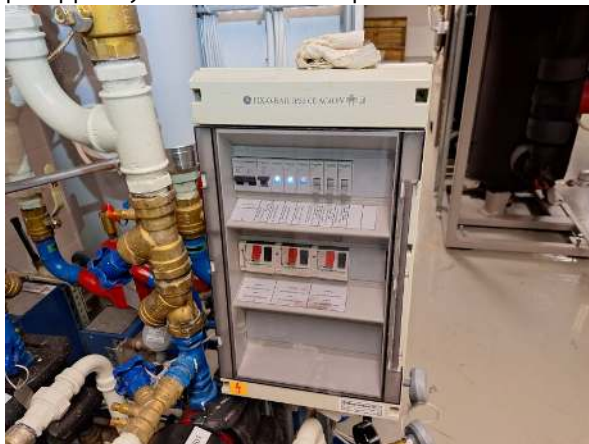
92. Laajennusosan pumppuohjauskeskus on rakennusvuodelta.

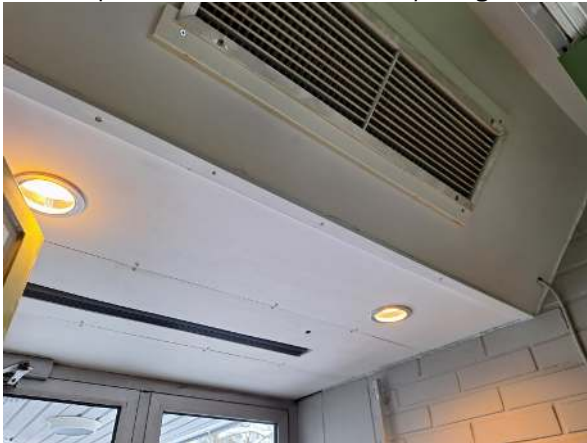
96. Eteisissä on kiertoilmakoneita.

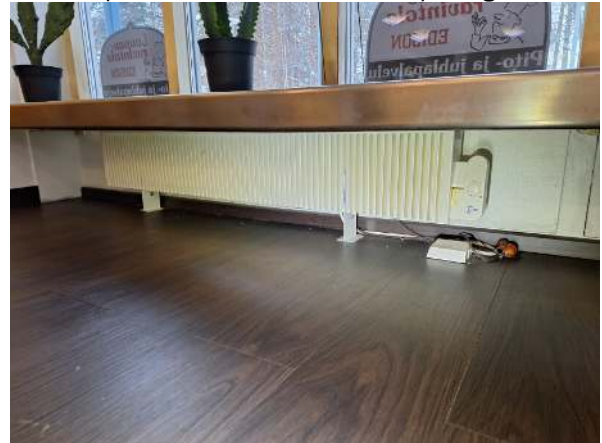
97. Alkuperäisellä osalla on paikon sähköpattereita.

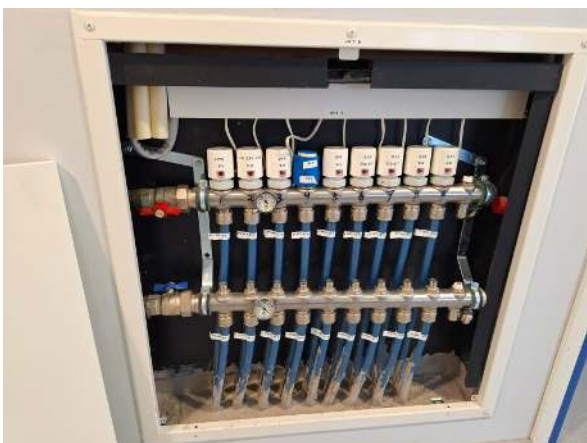
98. Laajennusosalla lämmitys tapahtuu lattialämmityksen kautta.

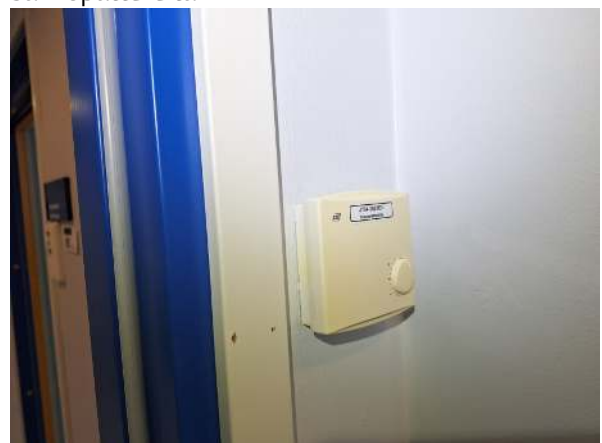
99. Laajennusosalla on huonelämpösäätimet.

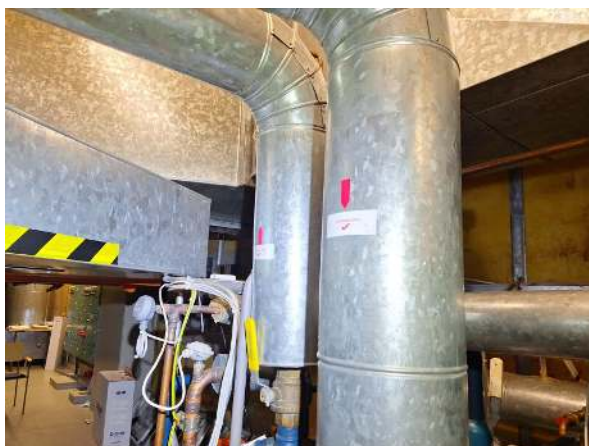
100. Lämpöjohtojen putkieristykset ovat päällystettyjä mineraalivillakouruja.

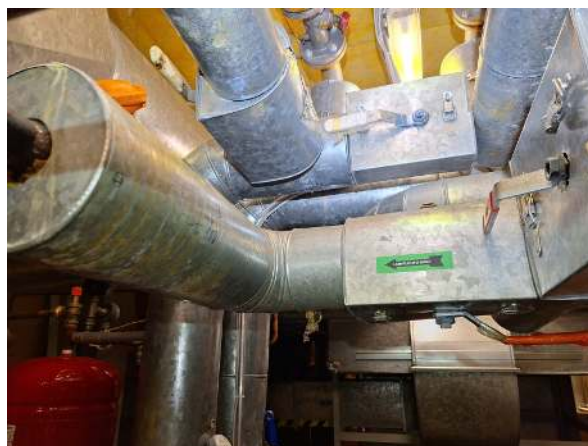
101. Lämpöjohtojen putkieristykset ovat päällystettyjä mineraalivillakouruja.

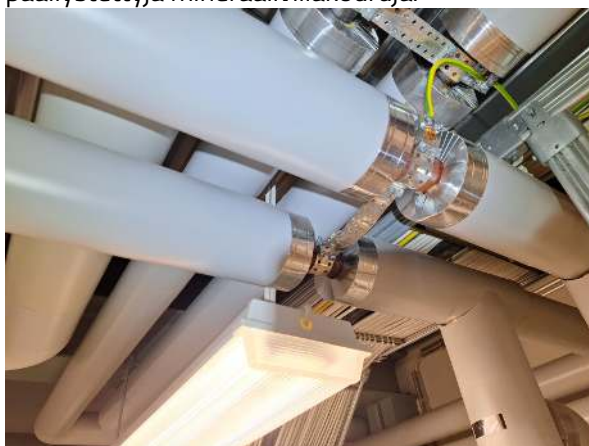
102. Lämpöjohtojen putkieristykset ovat päällystettyjä mineraalivillakouruja.

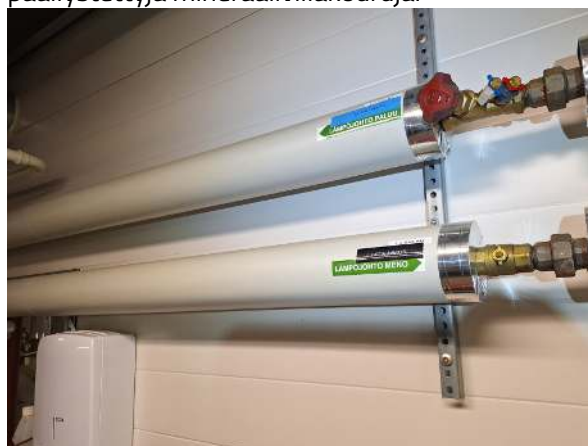
103. Lämpöjohtojen putkieristykset ovat päällystettyjä mineraalivillakouruja.

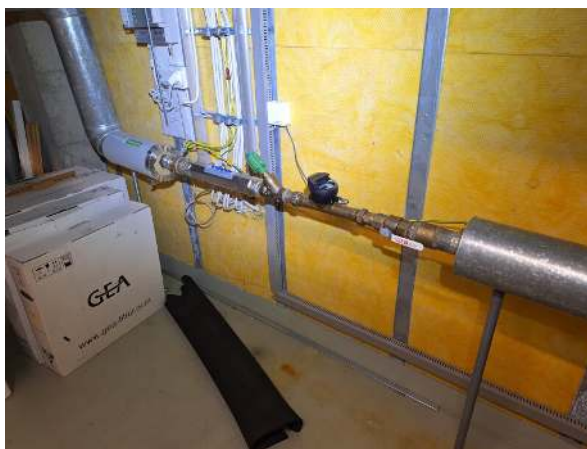
104. Yleiskuva alkuperäisen rakennusosan päävesimittarista.

- Ei toimenpiteitä.

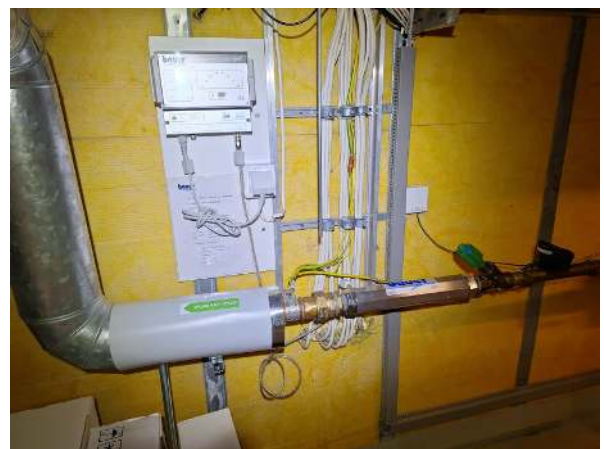
105. Alkuperäisen osalla oleva veden suodatusjärjestelmä.

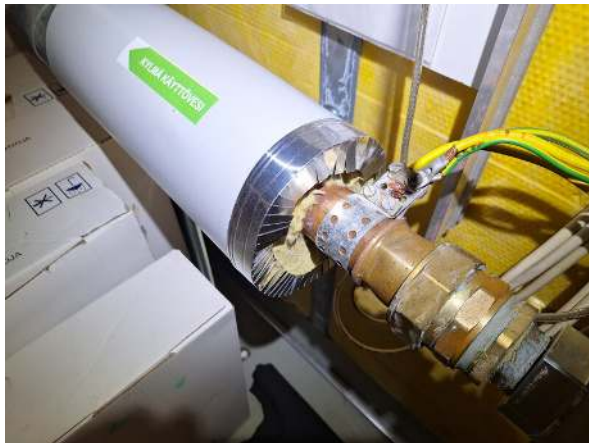
108. Alkuperäisellä rakennusosalla vesijohdot ovat kuparia.

- Alkuperäisen rakennusosan käyttöveden linjaventtiilien uusiminen ja virtaamien säätö.
- Putkiston kuntotutkimus (vesi & viemäri).

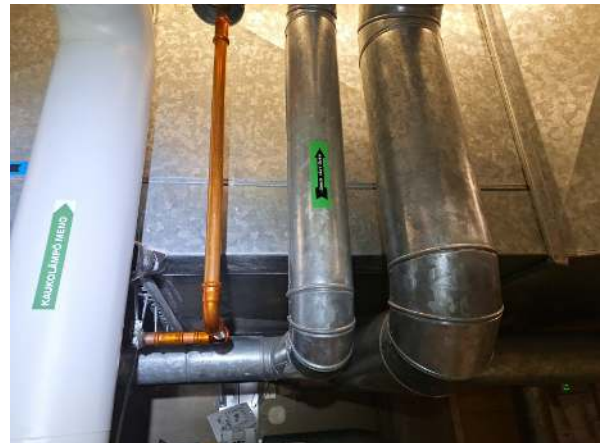
109. Alkuperäisellä rakennusosalla vesijohtoja on paikoin uusittu.

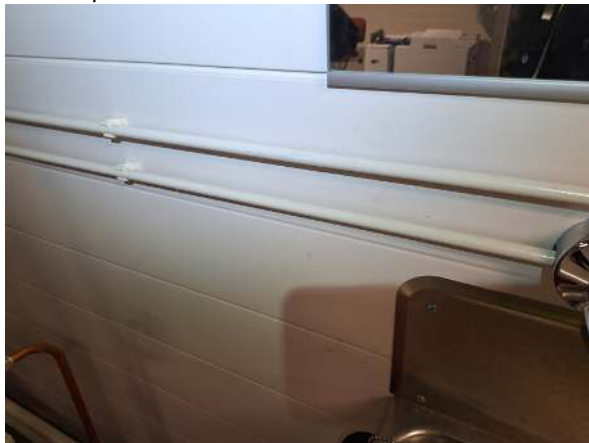
110. Laajennusosan vesijohdot ovat kuparia.

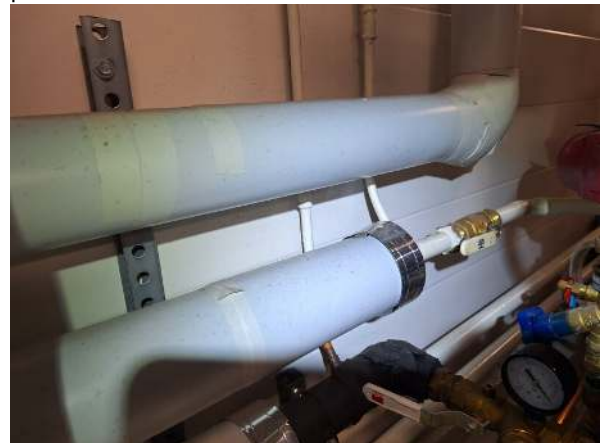
111. Laajennusosan vesijohdot ovat kuparia.

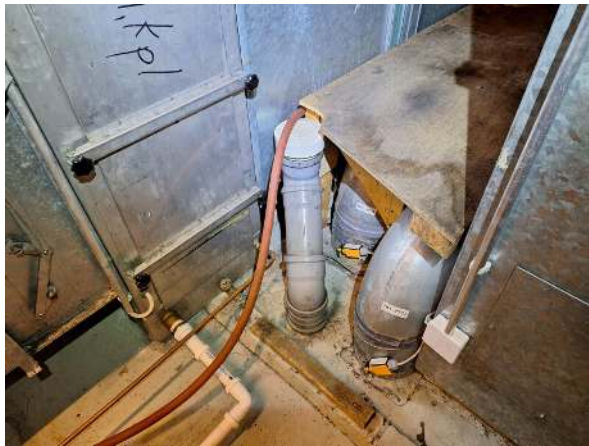
112. Alkuperäisen osan tuuletusviemäriin on asennettu alipaineventtiili.

- Viemärit huudellaan ja kuvataan niiden kunnon varmentamiseksi (myös ennakoiva huoltotoimenpide).
- Avoimen tuuletusviemäriin tulppaaminen. Huoltotoimenpide ei sis. PTS-suunnitelmaan.

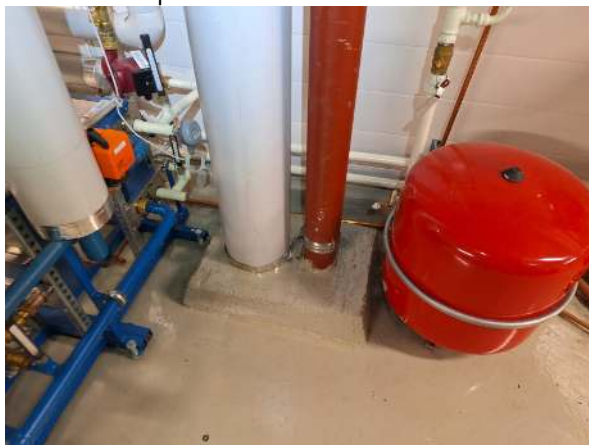
114. Laajennusosalla viemärit ovat paikoin valurautaa.

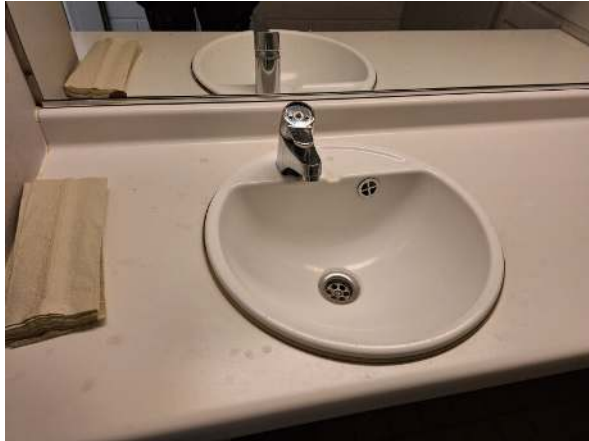
116. Vesi- ja viemärikalusteet alkuperäisiä kummallakin rakennusosalla.

- Alkuperäisen osan vesi- ja viemärikalusteet uusitaan märkätilojen peruskorjauksen yhteydessä (kustannukset on huomioitu märkätilojen uusimisen kohdalla)
- Laajennusosan lattiakaivojen tiiveyden tarkastaminen laajalla otannalla (huoltotoimenpide ei sis. PTS-suunnitelmaan).

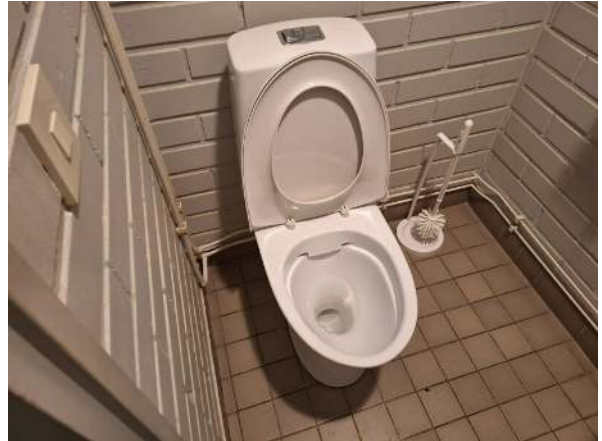
117. Vesi- ja viemärikalusteet alkuperäisiä kummallakin rakennusosalla.

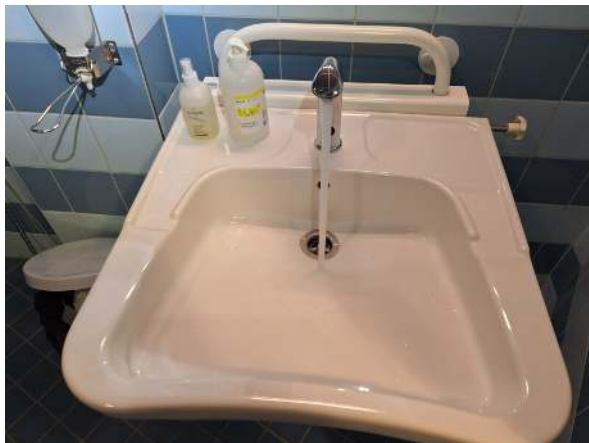
118. Vesi- ja viemärikalusteet alkuperäisiä kummallakin rakennusosalla.

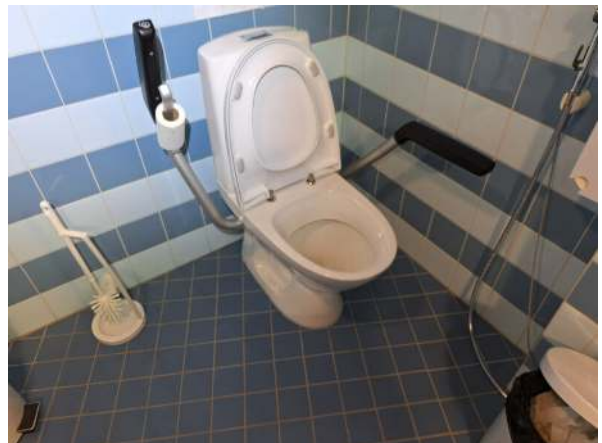
119. Vesi- ja viemärikalusteet alkuperäisiä kummallakin rakennusosalla.

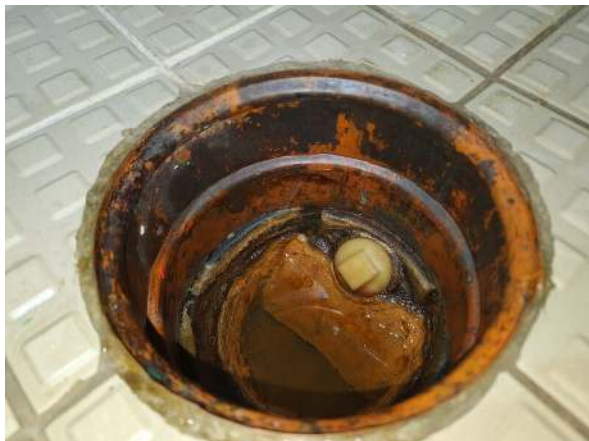
120. Alkuperäisen osan lattiakaivot ovat valurautaa.

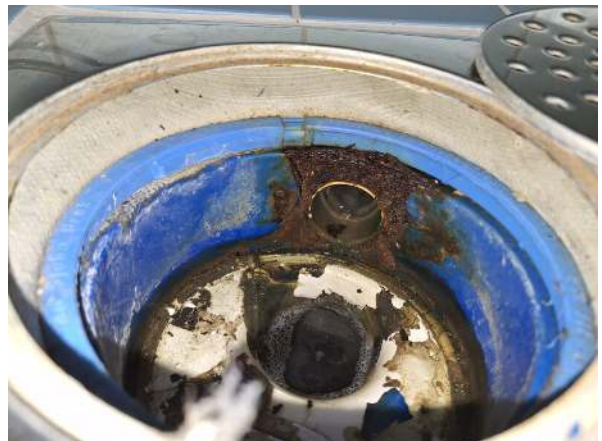
121. Laajennusosan lattiakaivoissa on havaittavissa ruostetta.

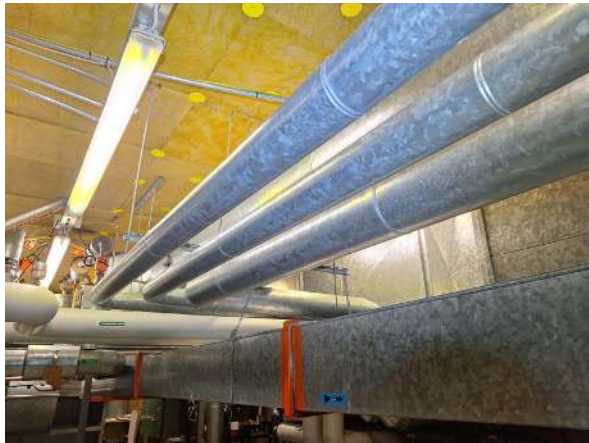
122. Vesijohtojen putkieristykset ovat päällystettyjä mineraalivillakouruja.

- Ei toimenpiteitä.

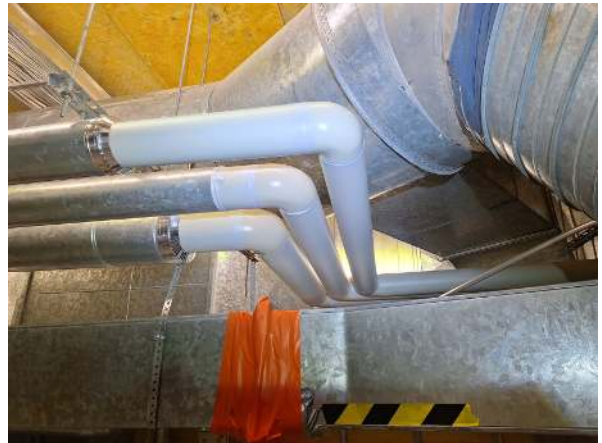
123. Vesijohtojen putkieristykset ovat päällystettyjä mineraalivillakouruja.

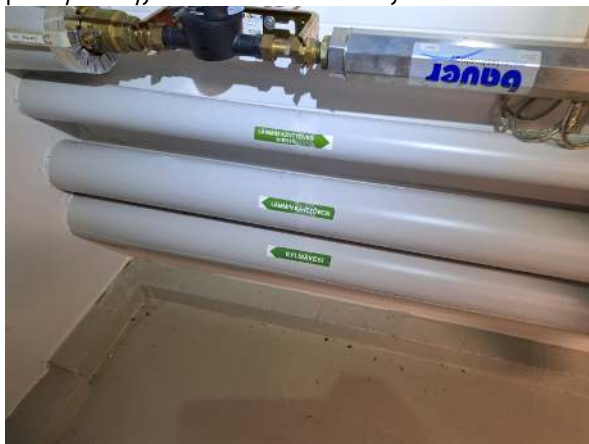
124. Vesijohtojen putkieristykset ovat päällystettyjä mineraalivillakouruja.

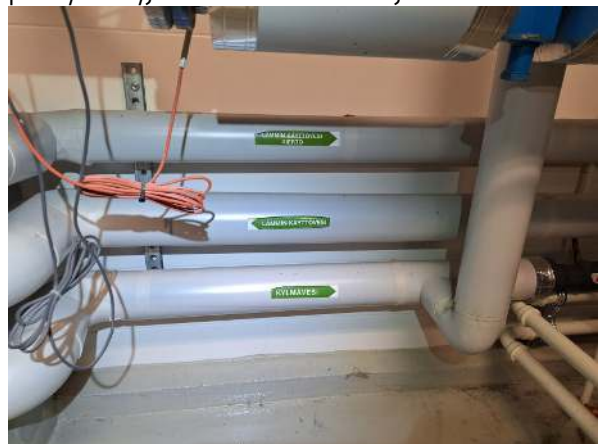
125. Vesijohtojen putkieristykset ovat päällystettyjä mineraalivillakouruja.

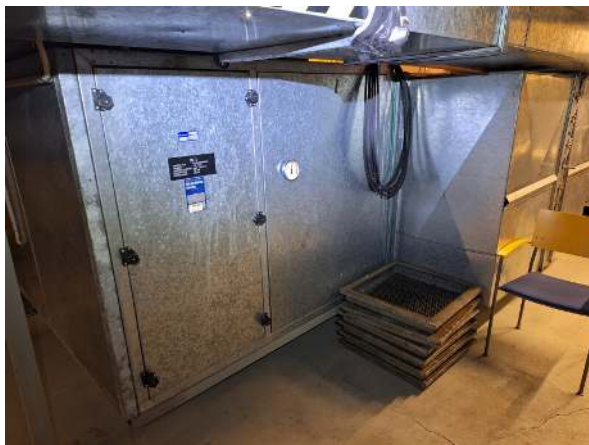
126. Yleiskuva alkuperäisen rakennusosan ilmanvaihtokoneesta TK1.

- Alkuperäisen osan ilmanvaihtojärjestelmän uusiminen seuraavan peruskorjauksen yhteydessä.

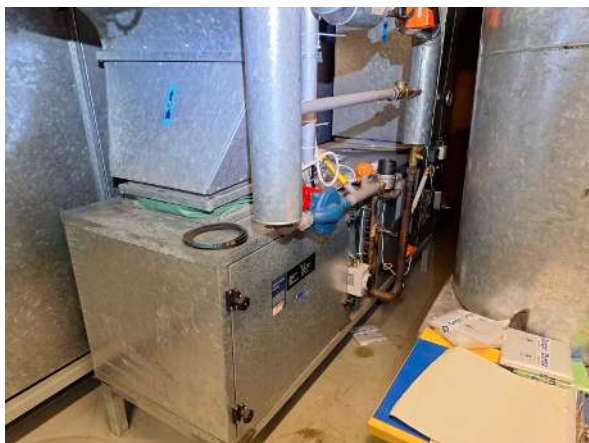
128. Yleiskuva ilmanvaihtokoneesta TK2.

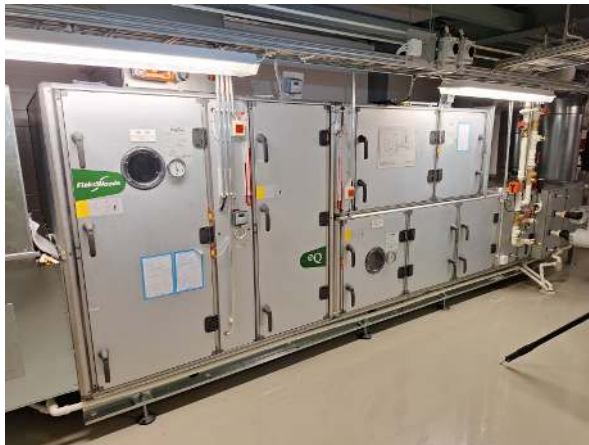
130. Laajennusosan ilmanvaihtokone TK1.

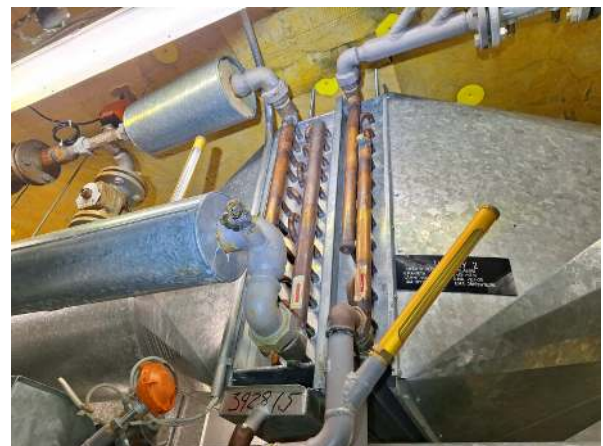
133. Ilmanvaihtokone TK1 on jaettu kolmeen eri alueeseen. Alueiden kanavistossa on lämmitys- ja jäähdytyspatterit.

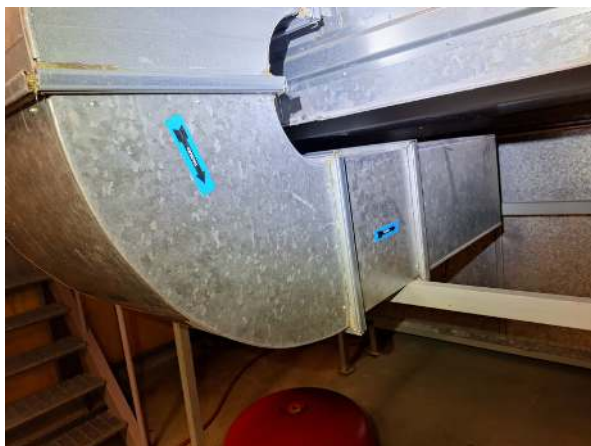
138. Ilmanvaihtokanavat ovat peltiä.

- Ilmanvaihtojärjestelmän puhdistaminen, mittaus ja säätö.
- Ilmanvaihtokanavisto uusiutuu alkuperäisellä rakennusosalla järjestelmän uusimisen myötä (kustannukset huomioutu iv-koneiden kohdalla).

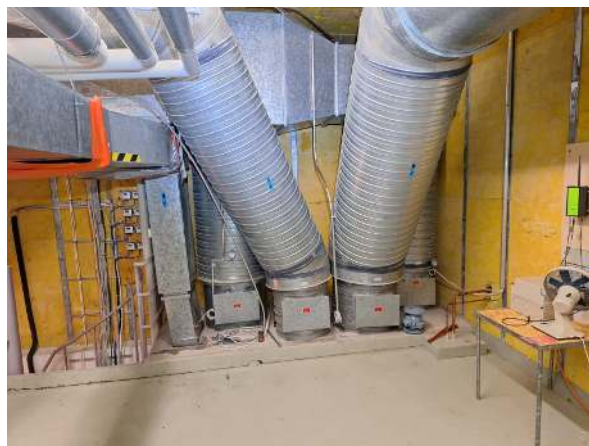
139. Ilmanvaihtokanavat ovat peltiä.

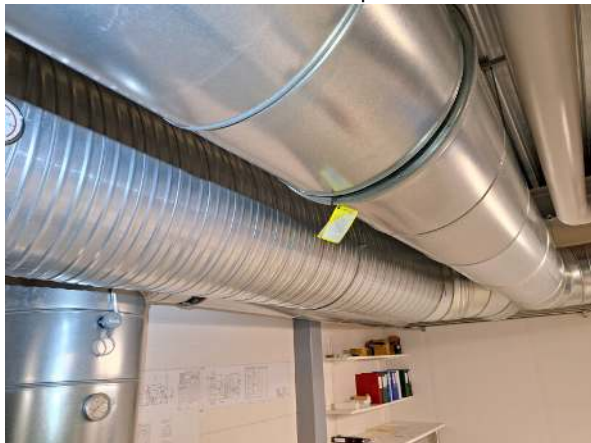
140. Ilmanvaihtokanavat ovat peltiä.

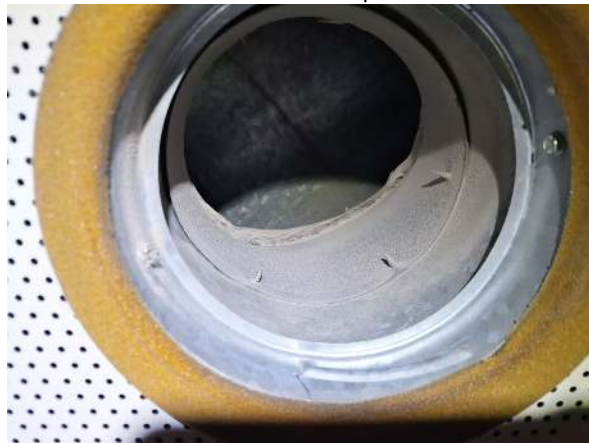
141. Ilmanvaihtokanavistossa ei havaittu pölykertymää.

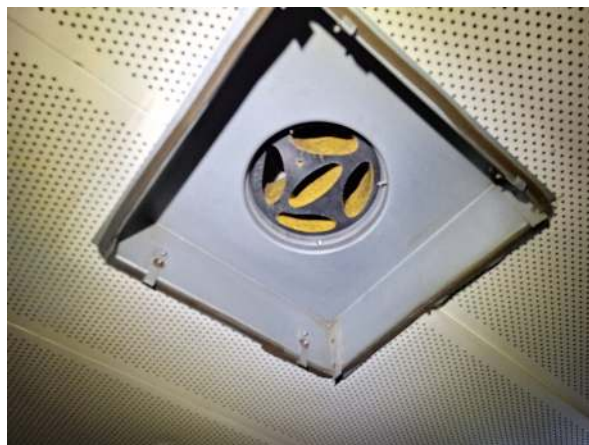
143. Alkuperäisen osan tuloilman kattohajottajien kokoojalaatikoissa havaittiin avointa mineraalivillaa.

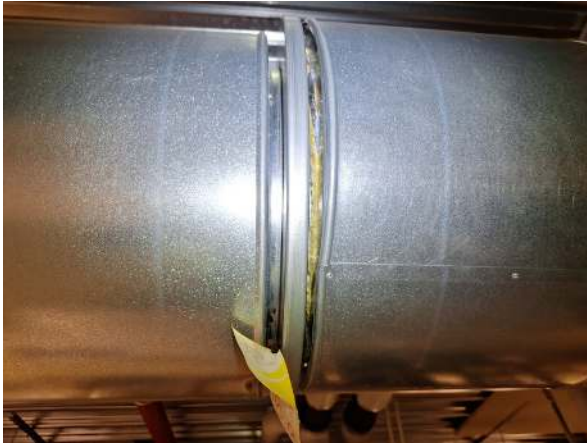
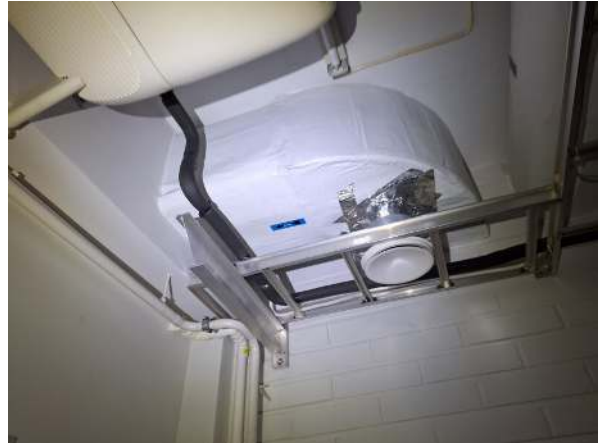
148. Tuloilmakanavat on eristetty, koska tuloilmaa jäähdytetään.

149. Tuloilmakanavat on eristetty, koska tuloilmaa jäähdytetään.

- Ei toimenpiteitä.

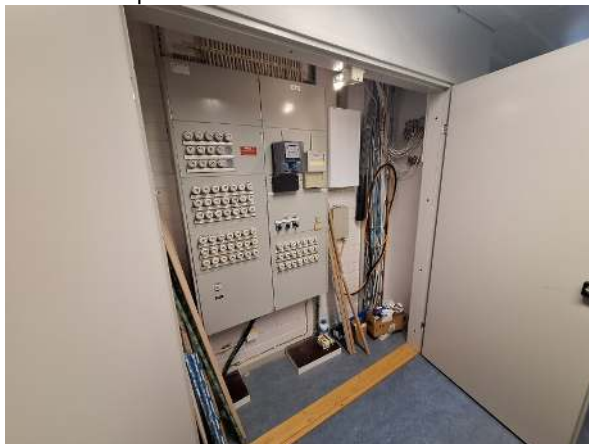
171. Alkuperäisen osan sähkökeskus.

- Alkuperäisen rakennusosan keskusten uusimisen varaudutaan nousujohtoineen.
