## OMAKOTITALO SÄRKIJÄRVENTIE 47

Kuntoarvio

Omakotitalo  
Särkijärventie 47  
Leppävirta

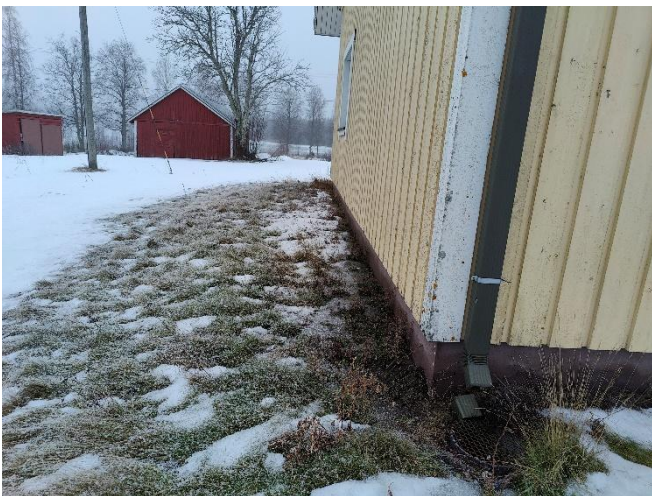
Kuva 5. Yleiskuva, rakennuksen pääty.

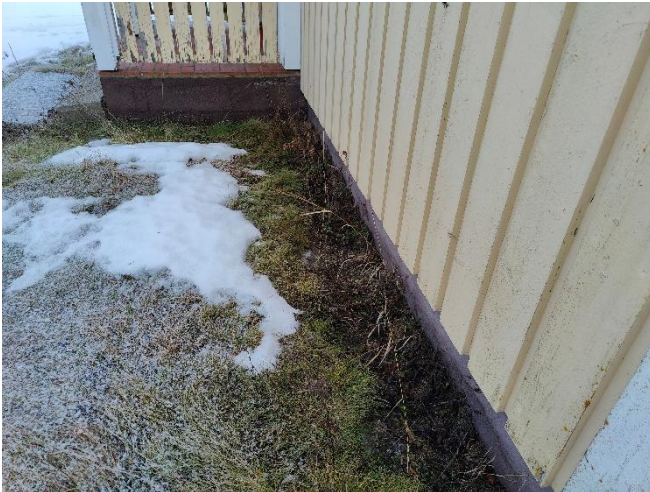
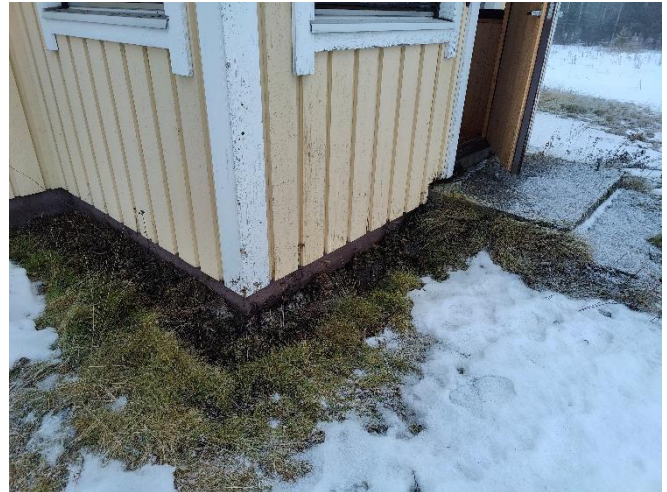
Piha-alueiden pinnoitteita ei lumen vuoksi päästy katselmoimaan, kuin rakennuksen vierustoilta. Piha-alueiden arvioidaan olevan pääosin nurmikkoa.

Kuva 8. Yleiskuva piha-alueen päällysteestä.

Kuva 9. Yleiskuva piha-alueen päällysteestä.

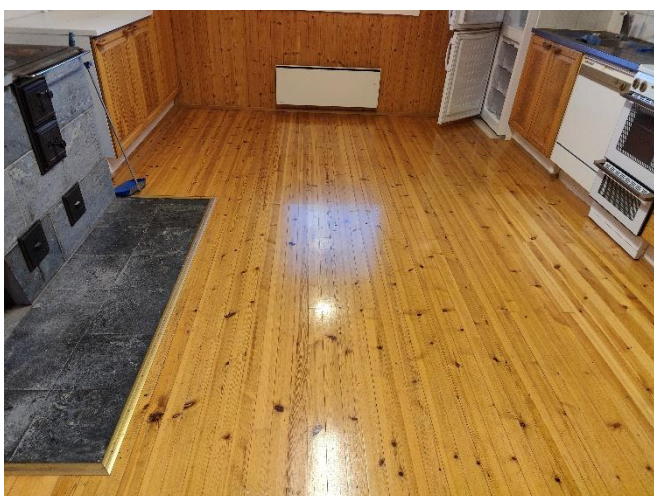
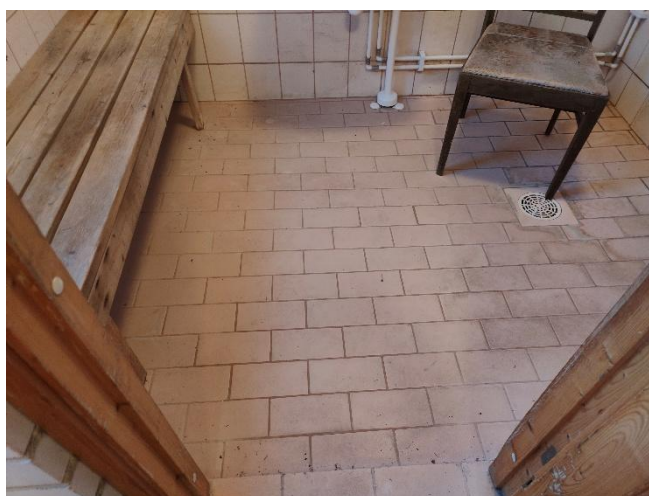
Rakennuksen alapohjarakenteita havainnoitiin lattiapinnoitteiden päältä. Lattioiden pintarakenteissa ei havaittu olevan painumia tai muodonmuutoksia, eikä merkittäviä halkeamia tai kosteusjälkiä. Lattian pintarakenteiden kuntoa on arvioitu tämän raportin kohdassa *4.14 Tilapinnat*.

Kuva 16. Yleiskuva alapohjasta, pintamateriaalin päältä.

Kuva 17. Yleiskuva märkätilan alapohjasta, pintarakenteen päältä.

Alapohjarakenteessa ei havaittu vaurioita, eikä silmämääräisiä havaintoja kosteudesta. Reuna-alueilla oleva lämmöneriste ehkäisee kosteuden tiivistymistä talviaikaan betonilaatan alapintaan reuna-alueella. Keskellä rakennusta maatäyttö pysyy lämpimän puolella talvisinkin rakennuksen tuottaman lämmön takia. Ei korjaus- ja kunnostustoimenpiteitä.

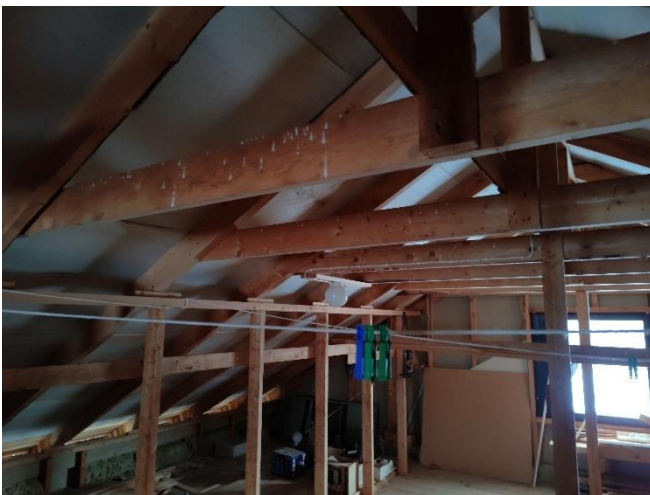
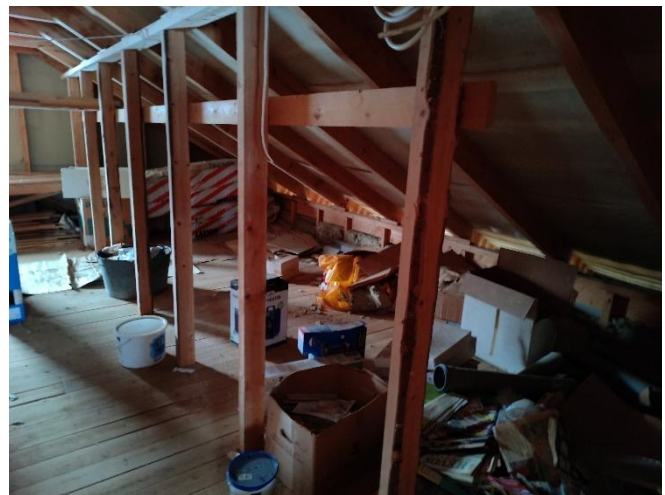
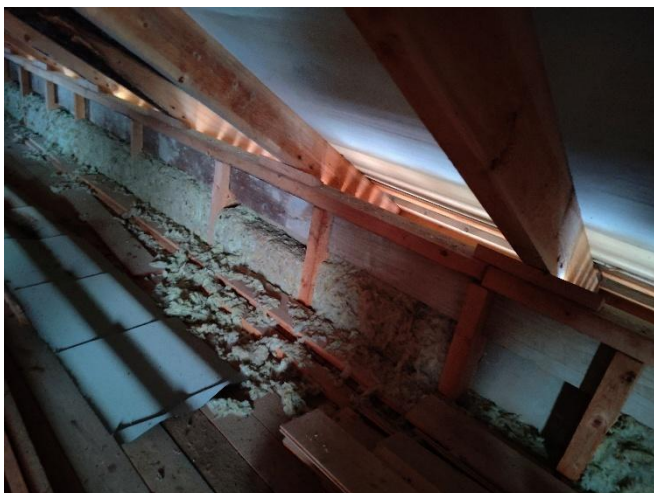
Ulko- ja väliseinien runkorakenteissa ei havaittu olevan vaurioita, muodonmuutoksia tai halkeamia. Katto-kannattajissa ei havaittu muodonmuutoksia ja ne ovat hyvässä kunnossa. Yläpohjan tuulettuvuuden arvioitiin olevan riittävä, tuuletus toimii räystäiden kautta.

Kuva 18. Yleiskuva kattorakenteista.

Kuva 19. Yleiskuva ullakkotilasta.

Kuva 20. Ulkoseinän kantavan rungon yläosa.

Rungon puurakenteissa ei havaittu vauriota. Yläpohjarakenteessa ei havaittu vaurioita ja tuuletus on riittävä. Ei välittömiä peruskorjaus- ja kunnostustoimenpiteitä.

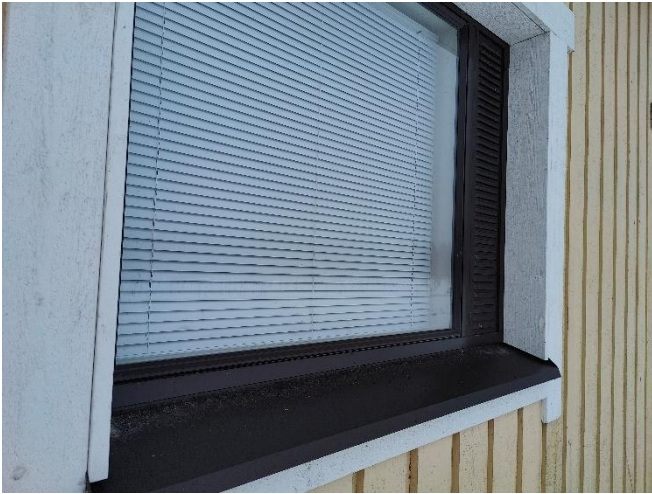
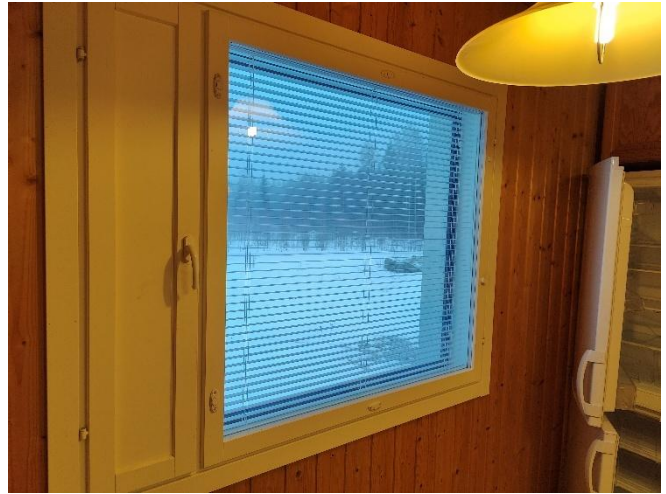
Ikkunat ovat uusittu v. 2016. Ikkunapuitteiden maalipinnoitteet ovat ulkopuolella osin hilseilleet. Ikkunapel-litykset ovat havaintojen hyvässä kunnossa. Ikkunoiden kunto on hyvä. Vesipellin ulkonema vuorilistan pin-nasta on riittävä. Vesipeltien kaltevuus todettiin riittäväksi.

Kuva 25. Yleiskuva ikkunasta.

Kuva 26. Yleiskuva ikkunasta.

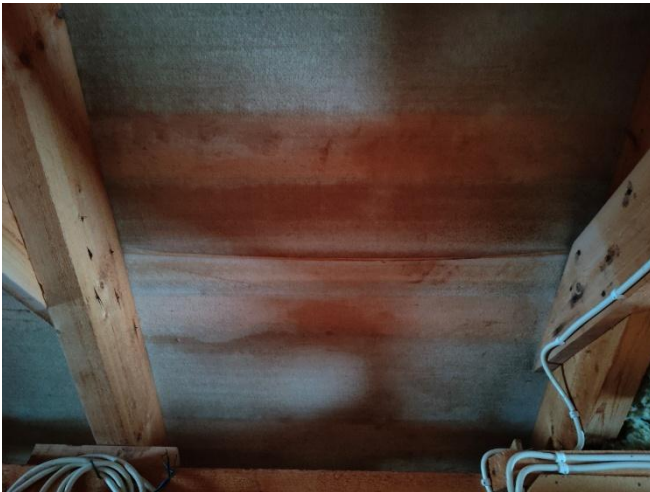
Kuva 33. Yleiskuva aluskatteesta.

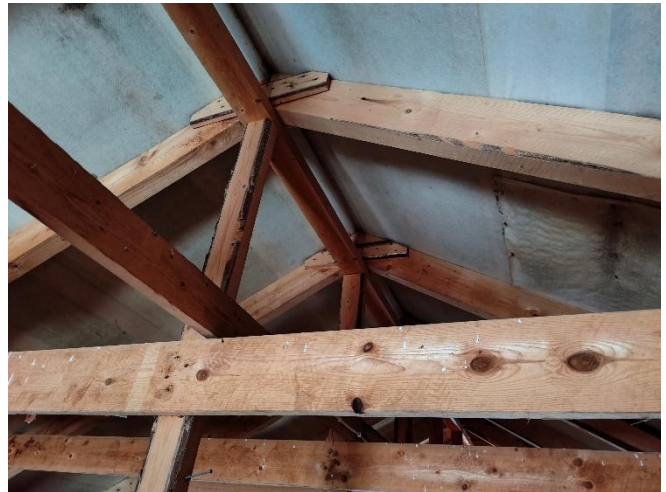
Kuva 34. Yleiskuva harjalta, ullakon puolta kuvattuna.

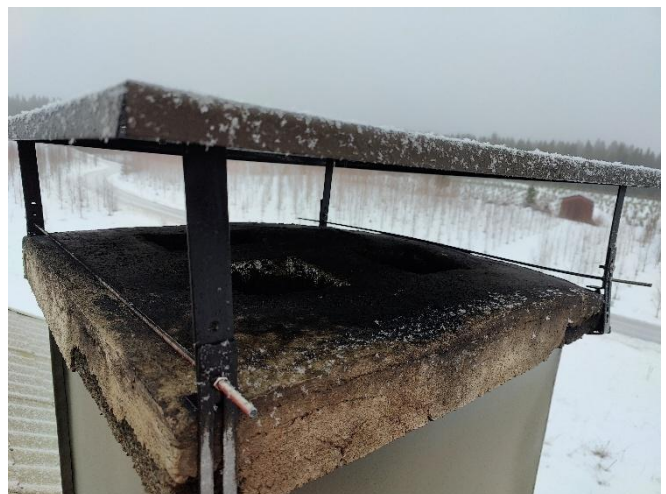
Kuva 36. Yleiskuva, piipun hattupellitys.

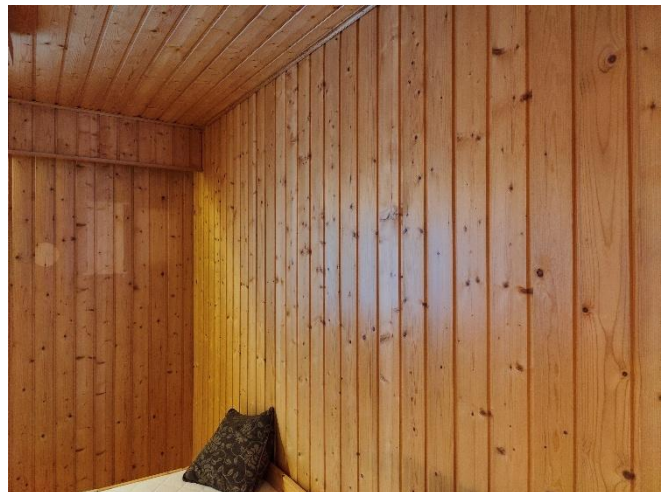
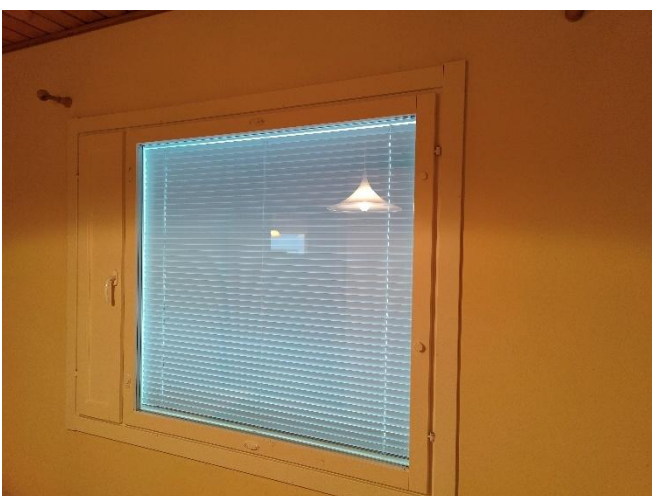
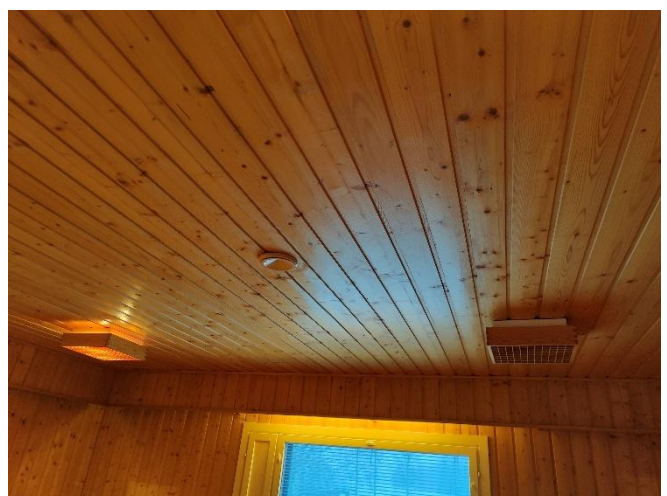
Seinäpinnat ovat lakattua puupintaa sekä maalattua lastulevyä, vaurioita ei havaittu olevan. Lakkapinnat ovat jo ikääntyneitä ja osittain kuluneita. Edellisen lakkauksen ajankohdasta ei ole tietoa. Rakennuksen sisäkattorakenteet ovat lakattua puupaneelia. Sisäkattopinnat ovat ehjiä, mutta pinnoilla havaittavissa ikääntymisestä johtuvaa kulumaa.

Kuva 42. Yleiskuva seinäpinnasta.

Kuva 43. Yleiskuva makuuhuoneen seinäpinnasta.

Kuva 44. Yleiskuva sisäkattopinnasta.

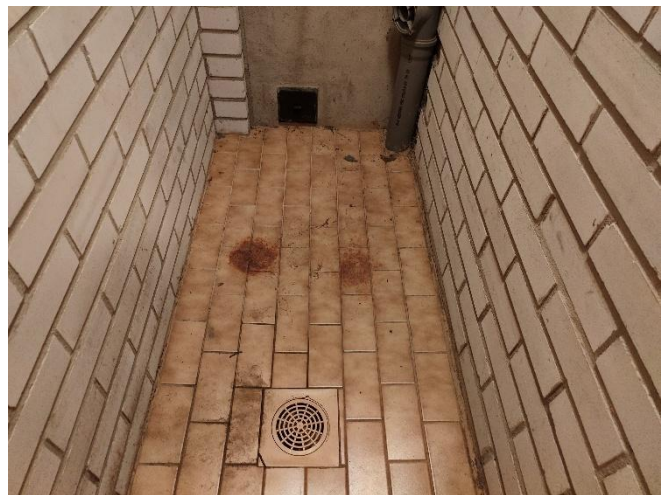
Kuva 48. Ilmavaihtokoneen laitetila.

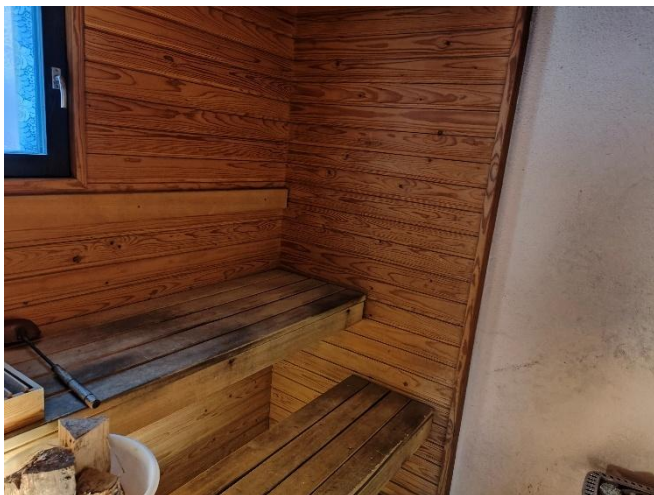
Kuva 49. Yleiskuva saunasta.

Märkätilojen pintarakenteina olevien seinä- ja lattialaatoituksien tekninen käyttöikä on 15 - 20 vuotta. Märkätilapintojen osalta pinnat ovat jo teknisen käyttöikänsä ylittäneet. Siveltävät vesieristeet tulivat käyttöön 1990-luvun loppuissa, joten märkätiloissa ei ole käytetty siveltävää vedeneristettä. Märkätilojen rakentamisen aikakaudella (v. 1988) käytettiin yleisesti kosteussulkua laatoituksen alla. Saunan puupaneelipintojen rakentamisajankohdasta ei ole tarkkaa tietoa, arvon perusteella saunan pintarakenteet on rakennettu samassa yhteydessä kuin pesuhuoneen. Saunojen tekninen käyttöikä on 20 vuotta, joten saunan pintarakenteet ovat jo teknisen käyttöikänsä ylittäneet.

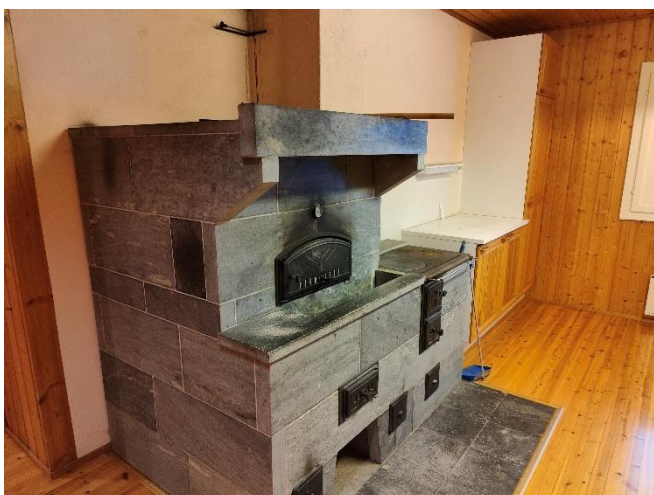
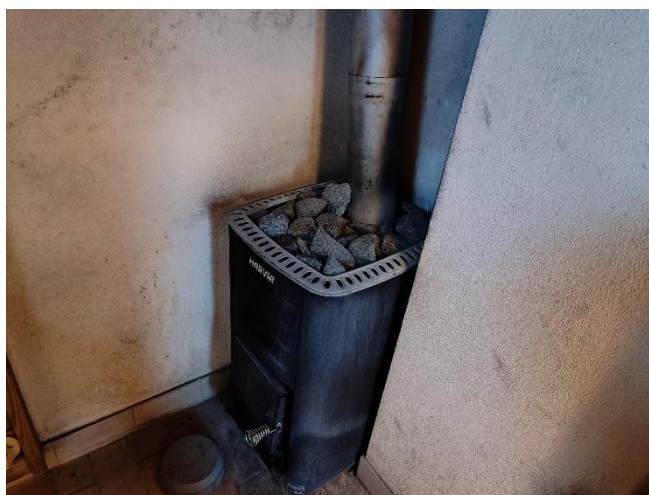
Kuva 50. Vanha leivinuuni.

Kuva 51. Puukiuas.

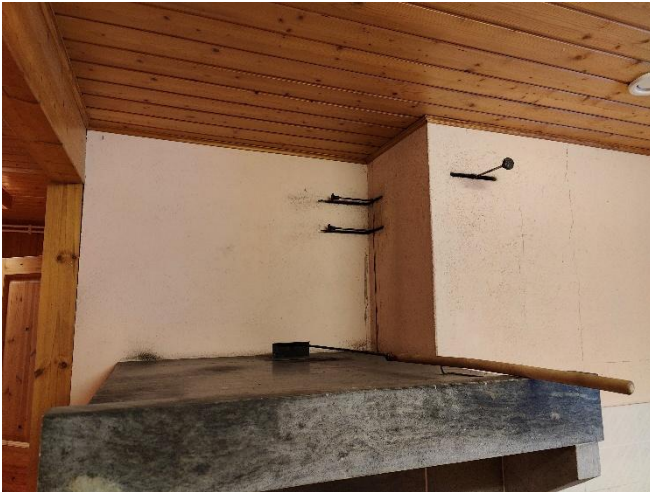
Rakennuksessa on yksi muurattu hormi. Tulisijoja on kaksi kappaletta. Keittiössä sijaitsee iso leivinuuni. Saunassa sijaitsee puulämmitteinen kiuas. Havaintojen mukaan tulisijat ovat hyvässä kunnossa. Hormi on rapattu ja maalattu, hormissa havaittiin olevan joitakin pintahalkeamia, jotka sijaitsevat tasoitepinnassa.

Kuva 52. Muurattu savuhormisto.

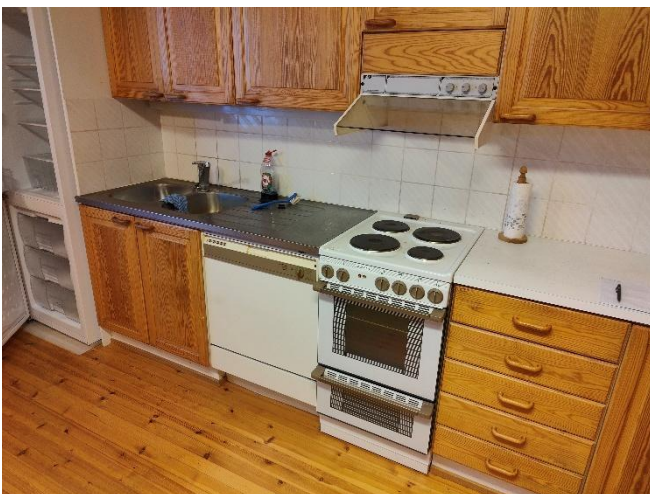
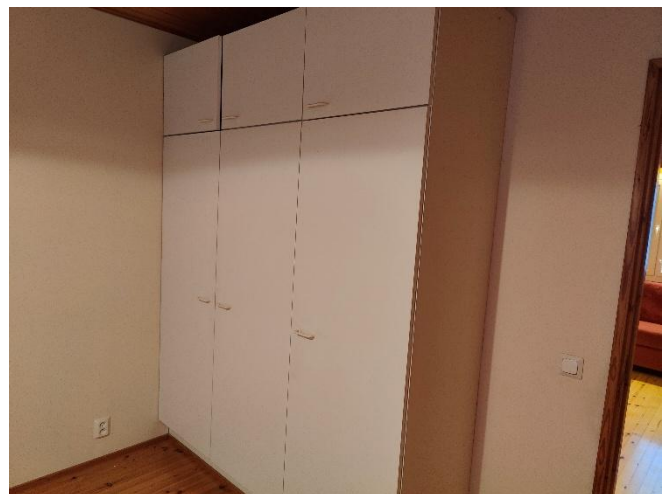
Rakennuksen keittiökalusteet ovat puupintaisia, arvion mukaan alkuperäisiä. Kalusteiden kunto on pääosin tyydyttävä.

Kuva 53. Keittiötilan kalusteita.

Kuva 54. Yleiskuva makuuhuoneen kaapistosta.

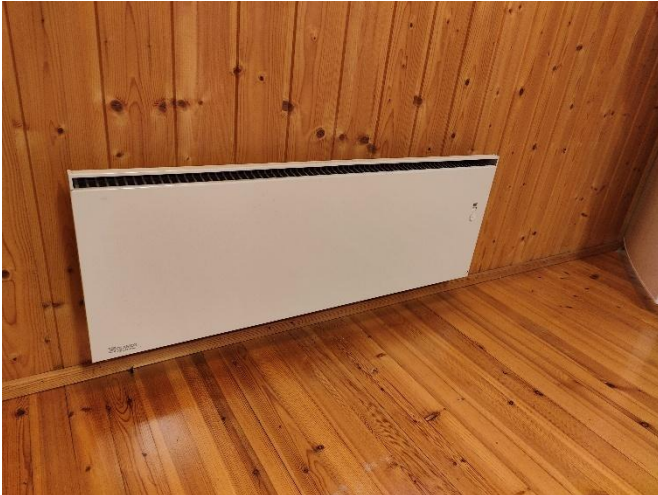
Alkuperäinen lämmitysjärjestelmä on vielä toimiva, mutta lattialämmitysten osalta jo käyttöikänsä ylittänyt. Sähköpattereilla on vielä teknistä käyttöikää jäljellä.

Kuva 55. Yleiskuva sähköpatterista.

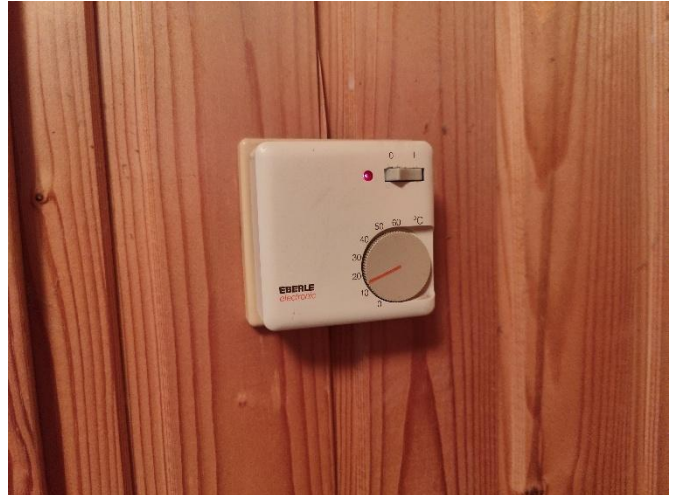
Kuva 56. Yleiskuva lattialämmityksen termostaatista.

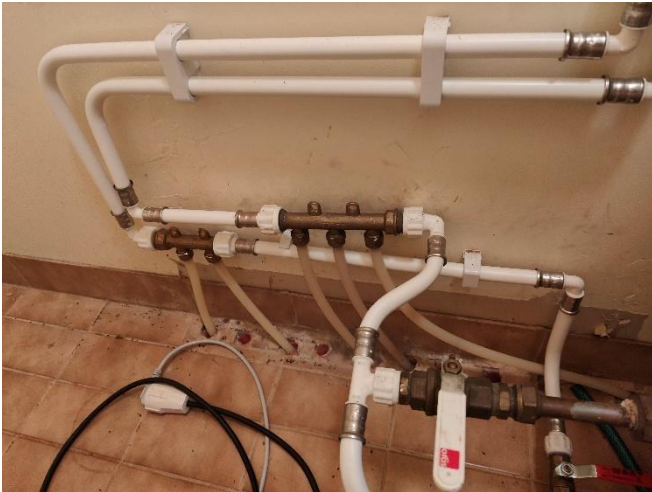
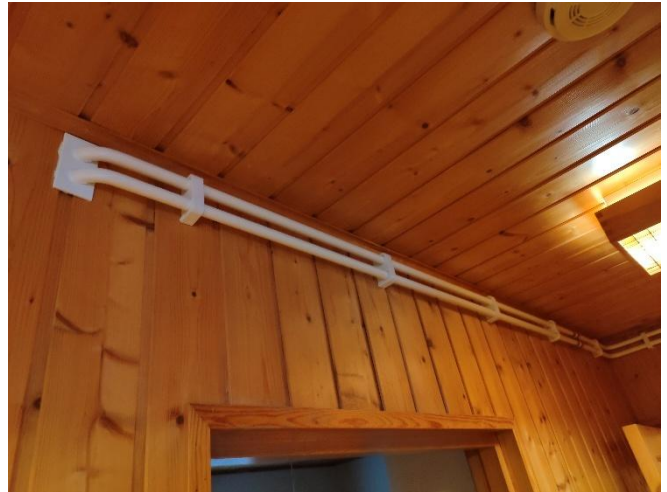
Kuva 57. Käyttöveden jakotukit.

Kuva 58. Käyttövesiverkostoa pintaputkituksena.

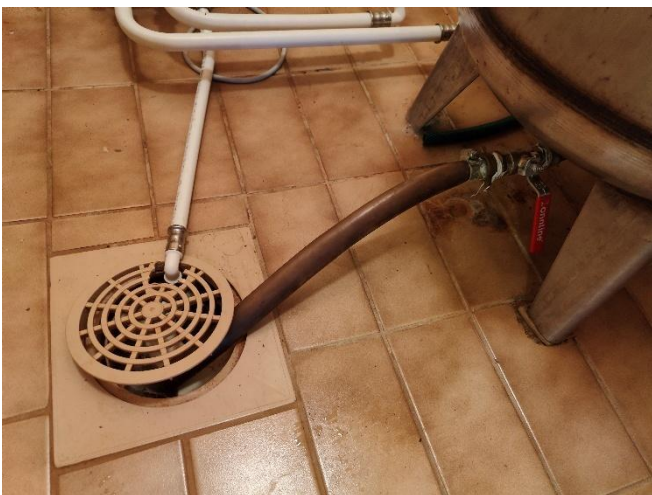
Lattiakaivot ovat muovikaivoja, jotka ovat alkuperäisiä. Kaivot ovat ehjiä sekä puhtaita ja viemäriverkostossa ei käyttäjien mukaan ole havaittu tukkeutumisia.

Kuva 59. Lattiakaivo muovia.

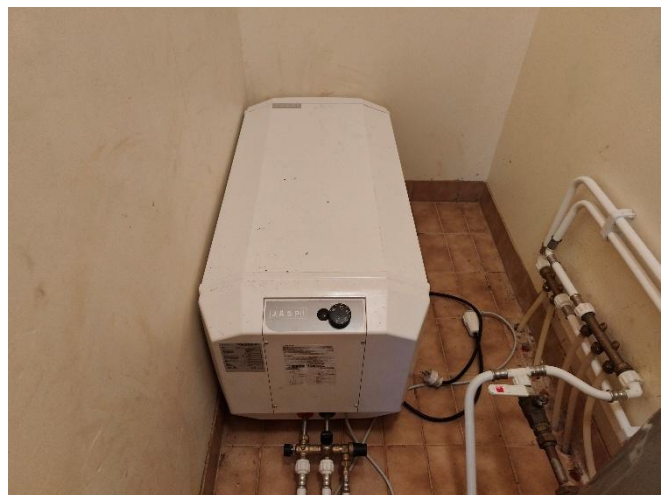
Kuva 60. Lämminvesivaraaja.

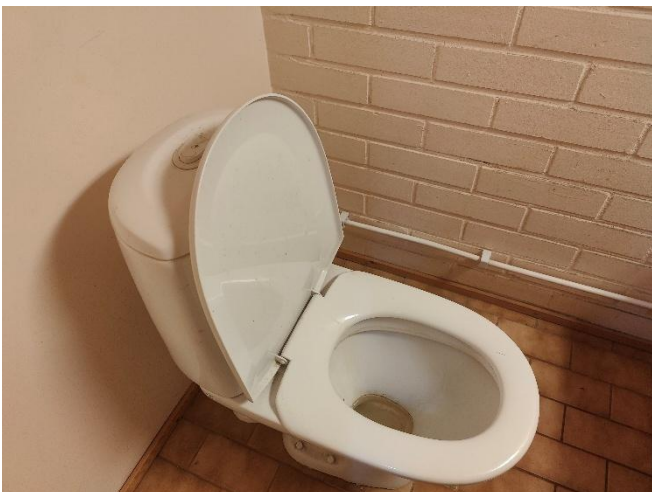
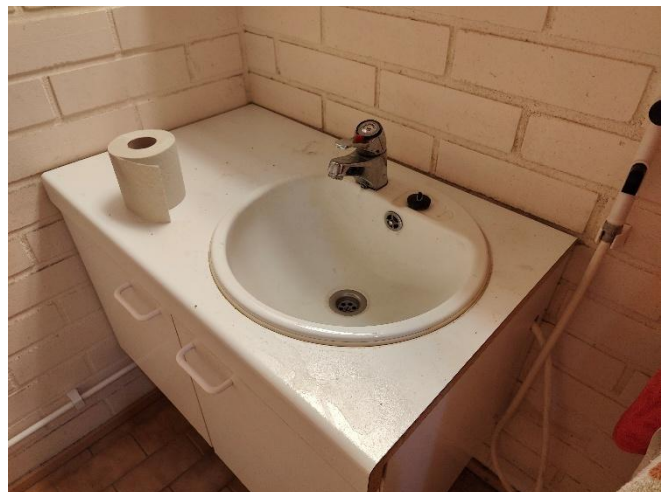
Vesikalusteet ovat osittain uusittuja, osittain vanhoja.

Kuva 61. Vesikaluste.

Kuva 62. Vesikaluste.

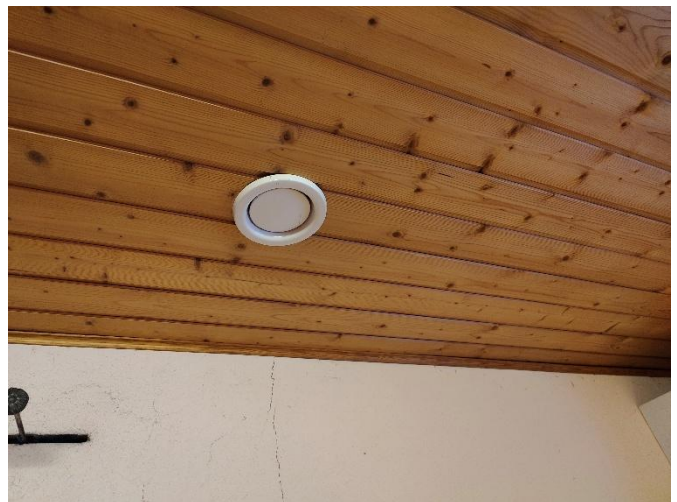
Kuva 64. Yleiskuva poistoilmaventtiili.

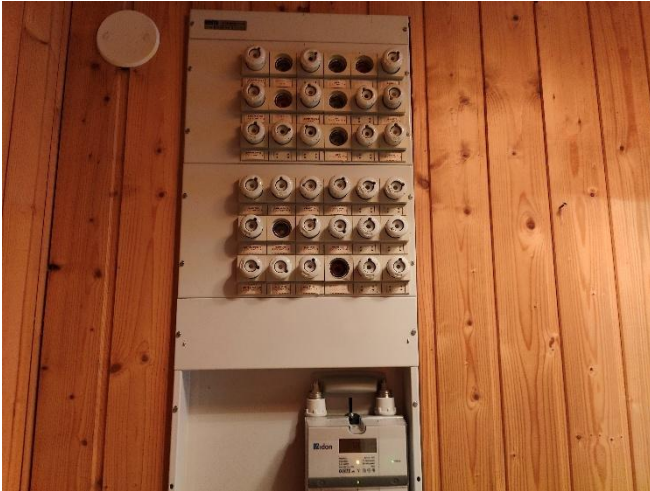
Rakennuksen pääkeskus on alkuperäinen. Sähköjärjestelmät havaittiin kohdekäynnillä olevan kunnossa.

Kuva 66. Pääkeskus.

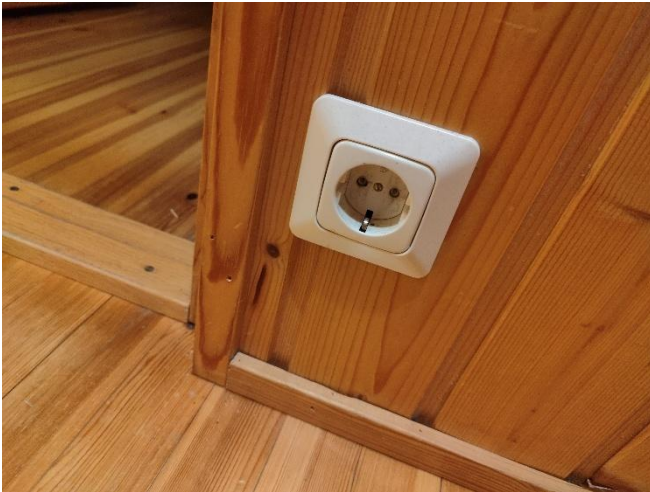
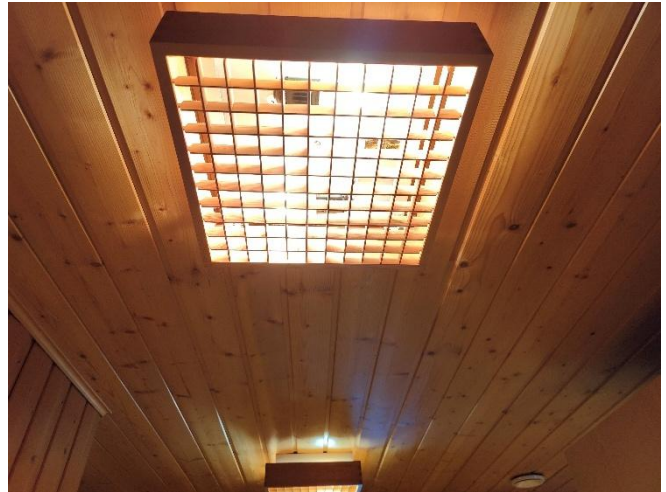
Rakennuksen sisäverkko kalustuksineen on pääosin alkuperäinen. Sähkökalusteet havaittiin ehjiksi ja toimiviksi. Pistorasiat ovat maadoitettuja. Valaisimet eivät ole led-tekniikkaa.

Kuva 67. Pistorasia.

Kuva 68. Valaisin.
