# KUNTOTARKASTUS

04.06.2025

Mäkitie 90, 49540 Metsäkylä

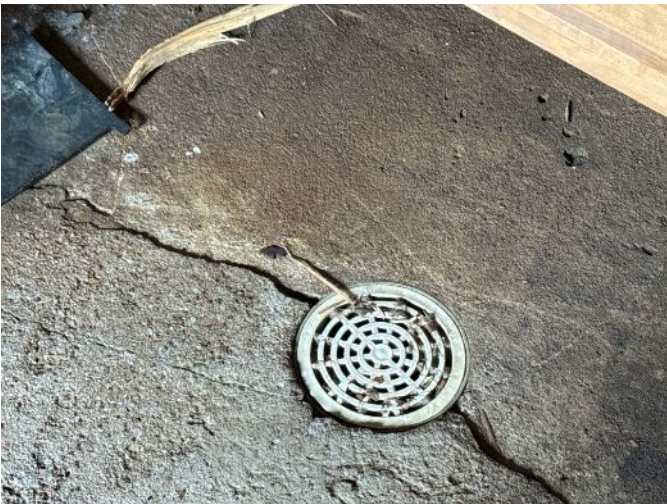
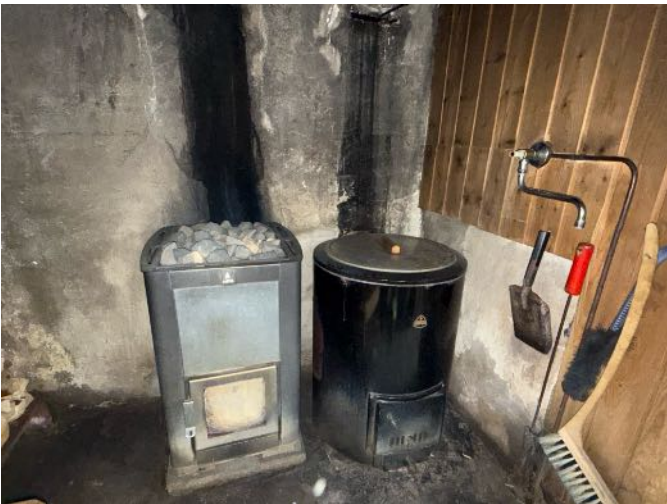
| | <p>Erillinen talousrakennus</p> | <p>Märkätilojen vedeneristeet eivät täytä nykymääräyksiä.<br/>Vedeneristeiden puutteet voivat aiheuttaa kosteuden haitallisen tunkeutumisen rakenteisiin.</p> |
| | | Rakenteissa ei havaittu normaalista poikkeavaa kosteutta |

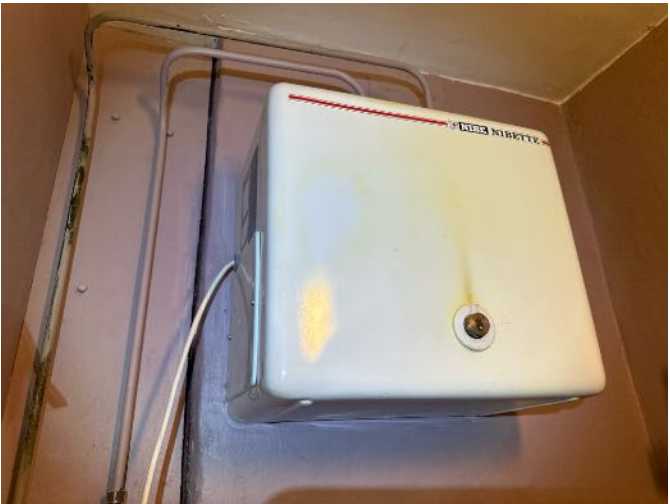
| | | <p>Vesi- ja viemärlaitteiden vuotosuojaus on puutteellinen.<br/> <i>Vesijohtoverkkoon kytketyt laitteet tulee sijoittaa siten, että mahdollinen vuoto voidaan havaita mahdollisimman nopeasti. Suositellaan vuotosuojauksen parantamista.</i></p> |
| | | Jätevedet on imeytetty saostuskaivojen kautta pihalle. |
