## **KUNTOTARKASTUS ASUNTOKAUPAN YHTEYDESSÄ**

**SISKONKATU 8  
15610 LAHTI**

**25.2.2026**

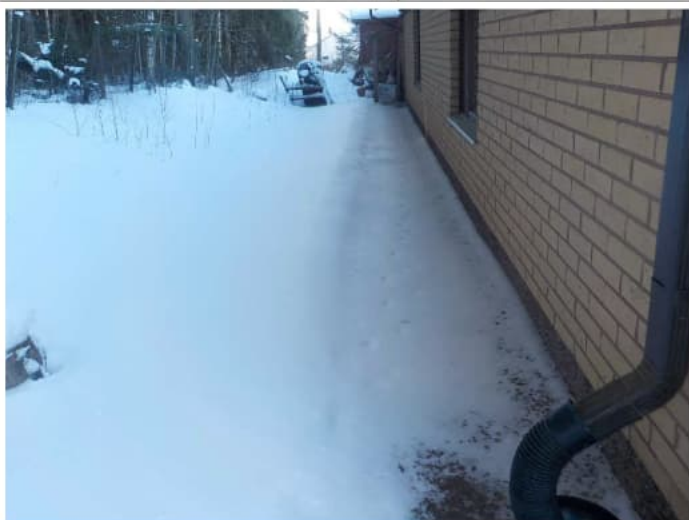
Vierustaa.

- Rakennuksen vierustojen ja sokkelin tarkastaminen lumettomana ajankohtana.
- Perusmuurin ulkopuolisen vedeneristyksen asentamista suositellaan (mikäli vedeneristystä ei ole asennettu).
- Sokkelin kunnan tarkkailu ja huoltotoimenpiteet aina tarpeen mukaan.
- Rakennuksen vierustoille leviävä kasvillisuus on aina syytä poistaa. Rakennuksen vierustat suositellaan myös tarvittaessa puhdistettavaksi lumesta talvisin. Tarvittaessa vierustoille voidaan asentaa raekooltaan suurempi sepelikaistale tai vastaava.

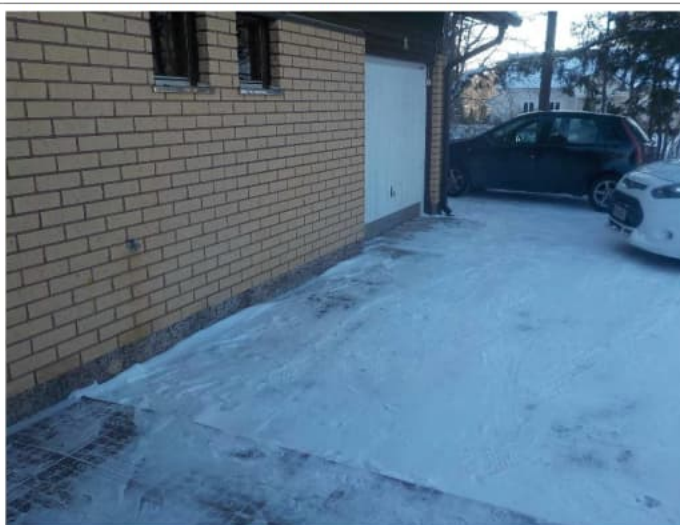
Vierustaa.

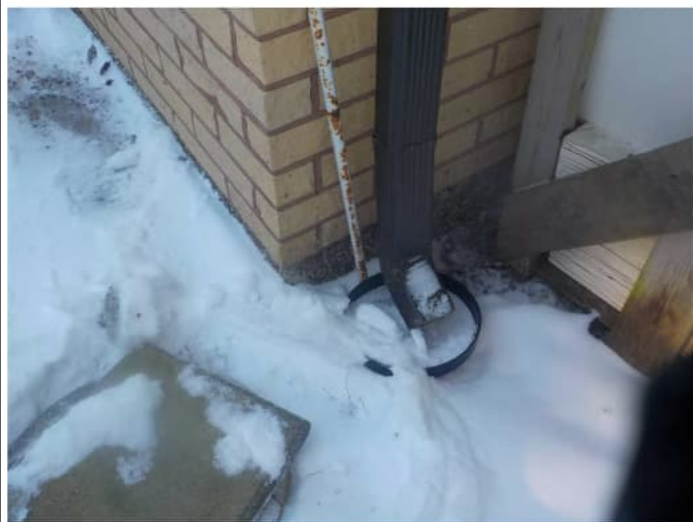
Rännikaivo.

- Sadevesien poistojärjestelmän puhtauden ja toiminnan tarkkailu. Mm. rännikaivot puhdistetaan tarvittaessa jäältä tai roskista.
- Kesäaikaan salaojien toimintakunnon selvittämistä (videokuvaus) ja huoltoa (huuhtelu) suositellaan. Tulevaisuudessa salaojien uusimiseen kannattaa joka tapauksessa varautua. Toimiva salaojajärjestelmä vähentää perustusten ja alapohjarakenteiden kosteus- ja routavaurioriskiä oleellisesti. Salaojien huoltoa (huuhtelu) suositellaan yleisesti 5 vuoden välein.

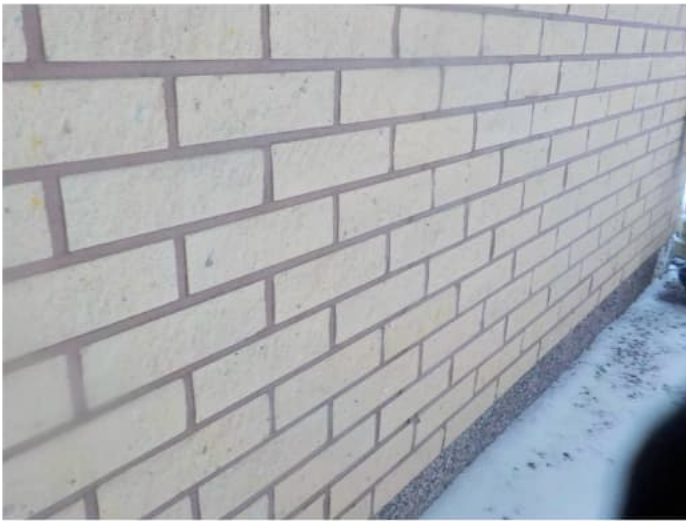
| <b>HAVAINNOT</b> | <ul style="list-style-type: none"> <li>Rakennuksen julkisivujen tiiliverhouksessa havaittiin paikoin saumojen kohdalla halkeamia ja rapaumaa. Myös tiilien kohdalla havaittiin paikoin halkeamia. Usein halkeamat pysyvät muuttumattomina. Taka-/sivupihan puoleisen ulko-oven vierellä havaittiin yhden alimmaisen tiilen selvemmin irronneen kiinnityksestään sekä mm. autotallin nurkalla havaittiin selvemmin tiiltä saumausten rakoilua.</li> <li>Paikoin yläpohjan päätylaudoituksissa ja räystäslaudoituksissa havaittiin normaalia säärasitusta. Terassilla ei havaittu näkyviltä osin merkittäviä vaurioita. Terassin valokatteessa on muutamia reikiä. Valokate on mahdollisesti muutenkin ikääntymässä.</li> <li>Tiiliverhouksen alaosien kautta tapahtuva tuulettuminen on järjestetty alimman tiilirivin tuuletussaumojen kautta. Paikoin tuuletussaumoissa havaittiin jonkin verran laastia.</li> </ul> |

Tiiliverhousta.

| <b>TOIMENPIDESUOSITUS</b> | <ul style="list-style-type: none"> <li>Nykyisellään, tarvittavilta osin ja mahdollisuuksien mukaan tiiliverhouksen "huoltotoimenpiteitä" suositellaan. Tiiliverhouksen kuntoa suositellaan myös aina tarkkailtavaksi. Tuuletussaumojen puhdistusta tarvittavilta osin suositellaan.</li> <li>Ulkoisia puuosia sekä mm. terassin valokatetta huolletaan ja uusitaan aina tarpeen mukaan. Julkisivun puuosat suositellaan huoltomaalattavaksi 6 – 12 vuoden välein ilmansuunnasta riippuen.</li> </ul> |

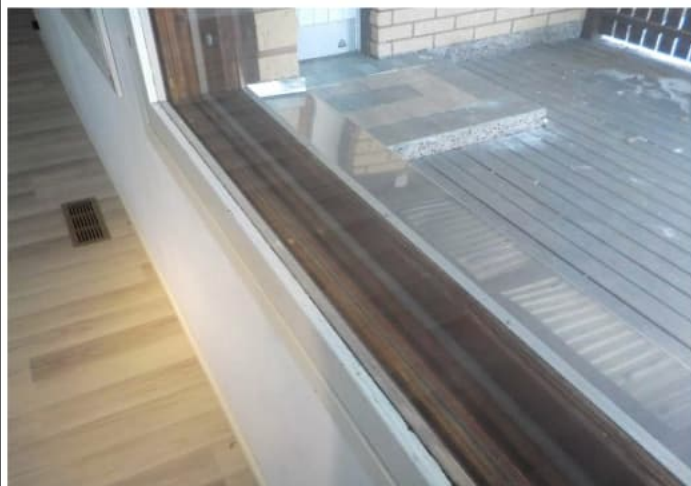
Ikkuna.

| <b>TOIMENPIDESUOSITUS</b> | <ul style="list-style-type: none"> <li>Huoltotoimenpiteet ovat tarvittavilta osin ajankohtaisia. Ikkunoiden ja ulko-ovien normaalit huoltokäsittelyt, huollot ja uusimiset aina tarpeen mukaan.</li> <li>Vesipeltien alustojen tarkastamista sekä tarvittavilta osin vesipeltien saumojen tiivistyksiä varmuuden vuoksi suositellaan/vesipeltien saumojen tiiveydestä tulee aina huolehtia.</li> </ul> |

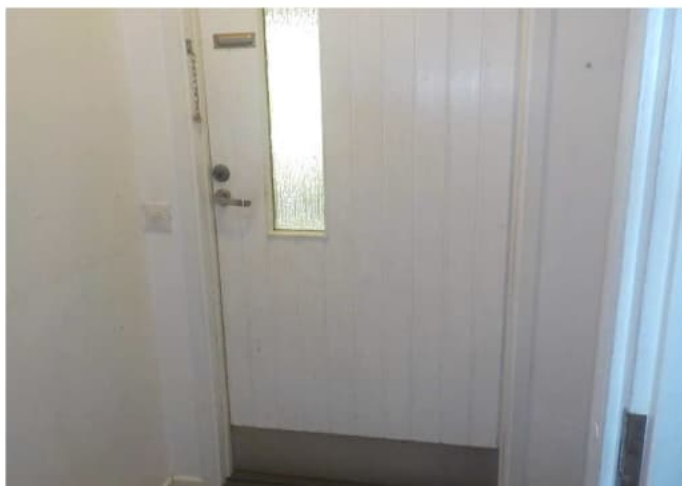
Ulko-ovi.

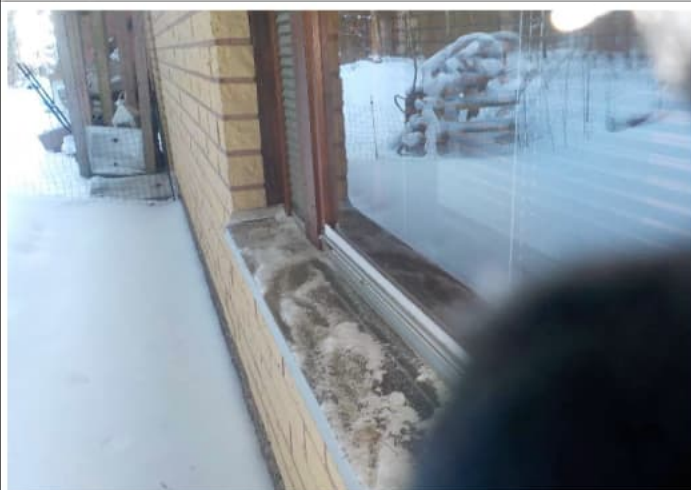
Vesipelti.

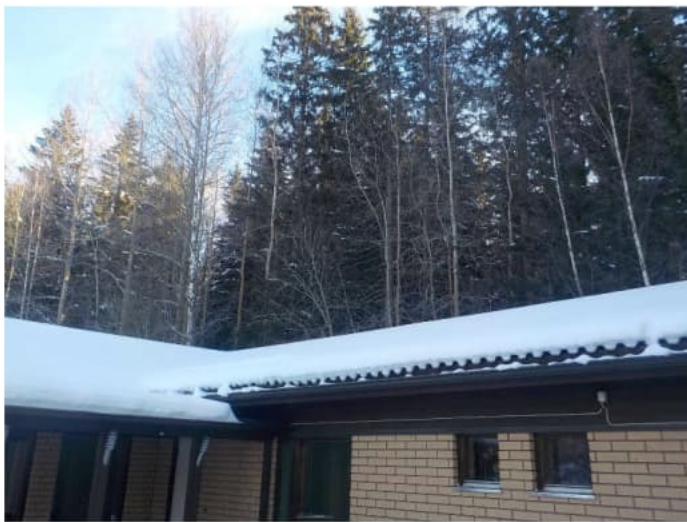
Vesikattoa.

| <b>TOIMENPIDESUOSITUS</b> | <ul style="list-style-type: none"><li>• Ks. kohta 13.</li><li>• Vesikatteen kunto suositellaan tarkastettavaksi lumettomana ajankohtana.</li><li>• Vesikatetta puhdistetaan ja huoltomaalataan aina tarpeen mukaan.</li><li>• Kourut puhdistetaan syksyisin ja tarvittaessa keväisin. Kourujen kallistukset, tiiveys ja tuenta on syytä tarkastaa keväisin lumien sulamisen jälkeen.</li><li>• Läpivientien ja -saumojen kuntoa on syytä tarkkailla ja tarvittaessa huoltaa ne säännöllisesti.</li></ul> |

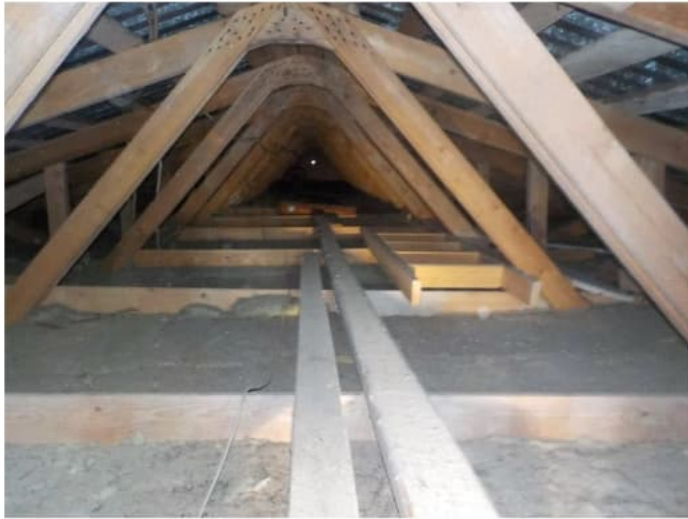
| <b>13. Yläpohja, ullakko</b> | |
|---|---|
| <b>ALUSKATE</b> | <ul style="list-style-type: none"> <li>Aluskatetta ei ole asennettu, mitä voidaan pitää riskinä. Nykyaikaisen aluskatteen tarkoituksena on mahdollisen vuotoveden lisäksi torjua kateen alapintaan tiivistyvä kosteus. Paikoin yläpohjan eristeiden pinnoilla havaittiin mahdollisesti merkkejä kosteuden tiivistymisestä, mutta varmuutta asiasta ei saatu. Paikoin yläpohjan eristeissä havaittiin selvemmin hiirten/pieneläinten elämisen merkkejä.</li> </ul> |
| <b>PUTKIEN ERISTYS</b> | <ul style="list-style-type: none"> <li>Yläpohjassa kulkevien ilmanvaihtokanavien pinnoilla on eristys, mutta havaintojen perusteella ilmanvaihtokanavia voidaan vielä lisäeristää. Paikoin yläpohjassa kulkevia ilmanvaihtokanavia on tuettu niukalti. Selvemmin edellisessä kuntotarkastuksessa paikoin ilmanvaihtokanavien liitoskoh- tien alapuolella oli havaittu kondenssiveden aiheuttamia jälkiä.</li> </ul> |

Yläpohjaa.

| <b>13. Yläpohja, ullakko</b> | |
|---|---|
| <b>TOIMENPIDESUOSITUS</b> | <ul style="list-style-type: none"> <li>Vesikatteen uusimista aluskatteineen suositellaan. Samalla myös yläpohjan eristeiden kuntotutkimusta samalla suositellaan. Mikäli vesikatetta ei uusita lähiaikoina, tulee vesikatteen saumojen, läpivientien ja kiinnikkeiden tiiveydestä huolehtia sekä vesikatteen alapintaan tiivistyvää kosteutta suositellaan myös tarkkailtavaksi.</li> <li>Yläpohjaan päättyvä ilmanvaihtokanava voidaan tarvittaessa tulpata/poistaa kokonaan käytöstä alan urakoitsijan toimesta sen jälkeen, kun koko ilmanvaihtojärjestelmä on kokonaisuudessaan tarkastettu.</li> <li>Tarvittavilta osin yläpohjassa kulkevien ilmanvaihtokanavien lisätuentaa/-kannakointia ja lisäeristämistä suositellaan.</li> </ul> |

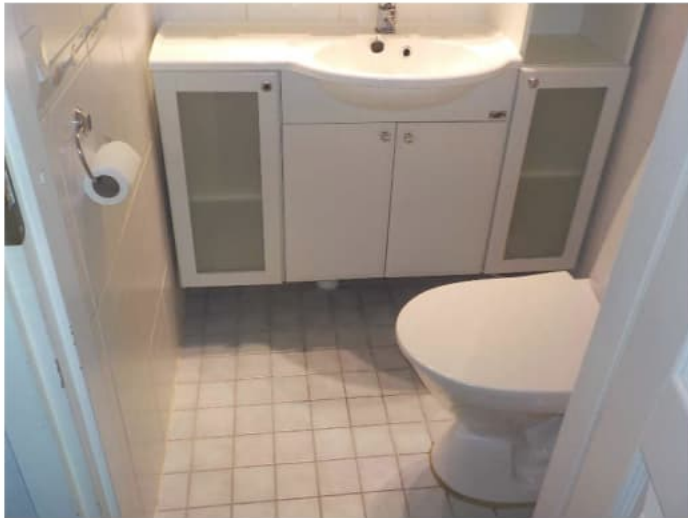
| 14.1. | <u>Wc</u> |
|---|---|
| <b>HAVAINNOT PINTA-<br/>KOSTEUDENTUNNISTI-<br/>MELLA</b> | <ul style="list-style-type: none"> <li>Lattiassa ja seinissä ei havaittu pintakosteudentunnistimella kohonneita lukemia.</li> </ul> |

Wc-tila.

| 14.1. | <u>Wc</u> |
|---|---|
| <b>TOIMENPIDESUOSITUS</b> | <ul style="list-style-type: none"> <li>Nykyisellään lattian ja seinien rajojen sekä lattian läpivientien tiiveydestä tulee huolehtia. Mahdollisen remontin yhteydessä nykyisin myös wc-tilan lattiaan asennetaan vedeneristys/muovimatto, joka nostetaan tilan seinille.</li> <li>Normaali vesikalusteiden ja putkiliitosten tiiveyden tarkkailu.</li> </ul> |

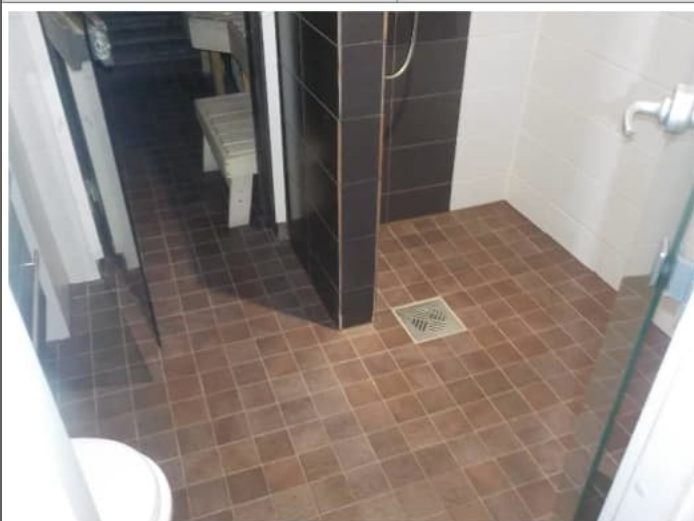
Pesuhuone.

| 14.2. | <u>Pesuhuone</u> |
|---|---|
| <b>TOIMENPIDESUOSITUS</b> | <ul style="list-style-type: none"> <li>Ainakin tuloilmakanavan säleikön lisäksi kiinnittämistä/saumojen tiivistämistä<br/>nykyisellään suositellaan. Kaikkien kosteiden ja märkätilojen elastisten<br/>nurkka- ja tiivistesaumojen uusimista suositellaan 5 – 7 vuoden välein/tar-<br/>peen mukaan. Uusimistöiden yhteydessä tulee aina varoa vedeneristeen<br/>rikkoutumista. Lastaa on syytä käyttää aina suihkun jälkeen.</li> </ul> |

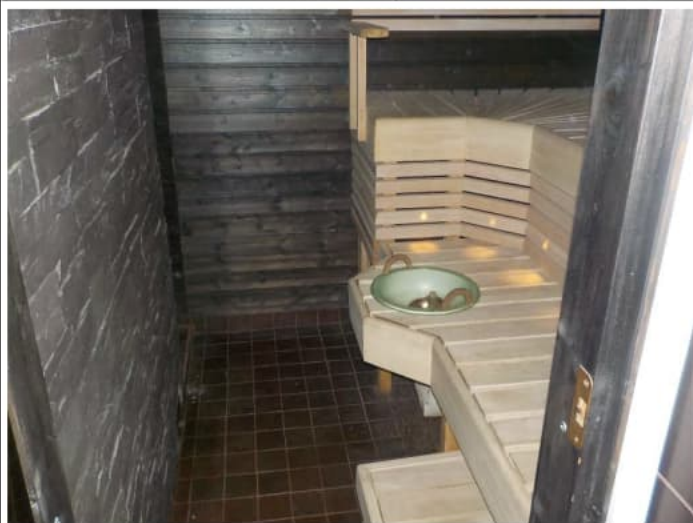
| 14.3. | <u>Sauna</u> |
|---|---|
| <b>HAVAINNOT PINTA-<br/>KOSTEUDENTUNNISTI-<br/>MELLA</b> | <ul style="list-style-type: none"> <li>Lattiassa ja seinien alaosissa ei havaittu pintakosteudentunnistimella ko-<br/>honneita lukemia.</li> </ul> |

Sauna.

| 14.3. | <u>Sauna</u> |
|---|---|
| <b>TOIMENPIDESUOSITUS</b> | <ul style="list-style-type: none"> <li>Erityisesti kiukaan läheisyydessä seinälaattojen kuntoa kannattaa tarkkailla<br/>ja korjaustoimenpiteisiin varautua.</li> <li>Puukiukaan suuluukusta tulisi olla pääsääntöisesti (ilman palosuojalevyjä)<br/>suojaetäisyyttä noin metri ja kiukaan sivulla noin puoli metriä palavaan<br/>materiaaliin. Suojaetäisyyttä voidaan vähentää 50 prosentilla käyttämällä<br/>yksinkertaista suojalevyä ja ilmapäliä sekä 75 prosentilla kaksinkertaisen<br/>suojalevyn avulla.</li> <li>Myös saunassa lastan käyttöä suositellaan aina runsaamman veden käytön<br/>jälkeen. Pesutilojen riittävästä ilmanvaihdesta tulee aina huolehtia niiden<br/>käytön jälkeen. Elastiset nurkka- ja tiivistesaumat, ks. kohta 14.2.</li> </ul> |

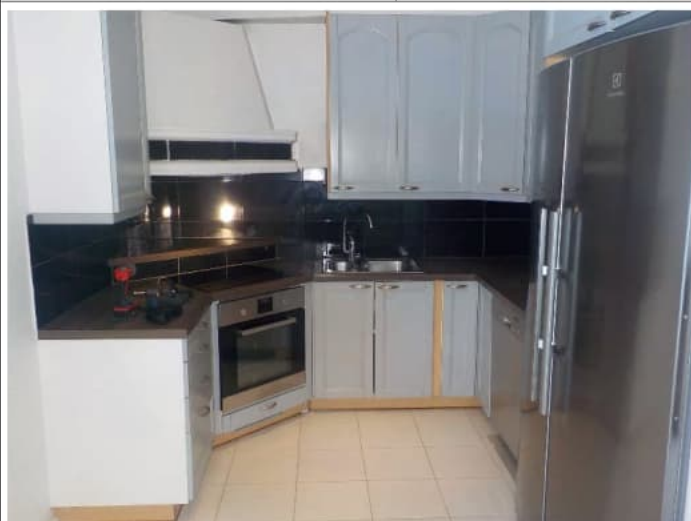
| 14.5. | <u>Keittiö</u> |
|---|---|
| <b>SUOJAUS VUOTOVAHINKOJEN VARALLE</b> | <ul style="list-style-type: none"> <li>Astianpesukoneen alla on vuotokaukalo. Nykyisin myös kylmälaitteiden alla suositellaan pidettäväksi vuotokaukaloita.</li> <li>Nykyisin vesilaitteita ympäröivät rakenteet suojataan vuotovahingon varalle vedeneristeellä tai seinille nostetulla muovimatolla.</li> </ul> |

Keittiö.

| 14.5. | <u>Keittiö</u> |
|---|---|
| <b>TOIMENPIDESUOSITUS</b> | <ul style="list-style-type: none"> <li>Allaskaapiston alustaa voidaan mahdollisuuksien mukaan vuotosuojata esim. muovimaton avulla. Myös muuten tiskialtaan läheisten saumojen tiiveydestä kannattaa aina huolehtia. Vuotovahinkoa voi torjua myös esim. kosteushälyttimen avulla.</li> </ul> |

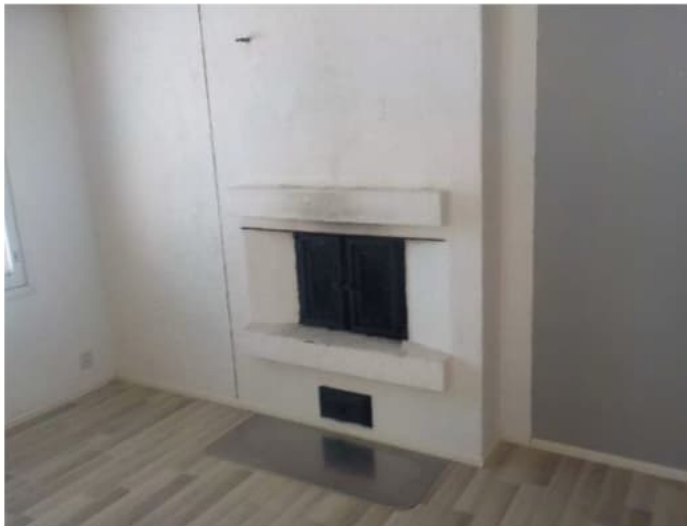
| <b>16. Lämmitysjärjestelmä</b> | |
|---|---|
| <b>HAVAINNOT</b> | <ul style="list-style-type: none"> <li>Kohteen lämmitys tapahtuu ilmalämmityskanavien, sähköisen lattialämmityksen sekä varaavan takan avulla.</li> <li>Takassa ei havaittu selviä korjausta vaativia vaurioita. Takan edustalla on kipinäsuojus. Nuohooja tarkastaa tulisijojen ja hormien kunnon ja paloturvallisuuden vuosittain.</li> <li>Teknisen tilan putkistoissa ei havaittu tarkastushetkellä vuotoja. Tilan lattialla havaittiin paikoin vanhoja jälkiä ja maalipinnoitteen irtoilua. Paikoin myös seinien alaosissa havaittiin vanhoja jälkiä. Teknisen tilan lattiaa ja seinien alaosia ei ole tyypilliseen tapaan varsinaisesti vuotosuojattu ja vuotovahingon sattuessa vesi voi päästä helpommin rakenteisiin. Tilassa on lattiakaivo. Tilan ylivuoto-/tyhjennysputkia ei ole johdettu kohti lattiakaivoa. Nykyisellään ko. putket suositellaan johdettavaksi suoraan lattiakaivoon. Tilan lattialta tai seinien alaosista ei havaittu pintakosteuden tunnistimella kohonneita lukemia.</li> </ul> |

Takka.

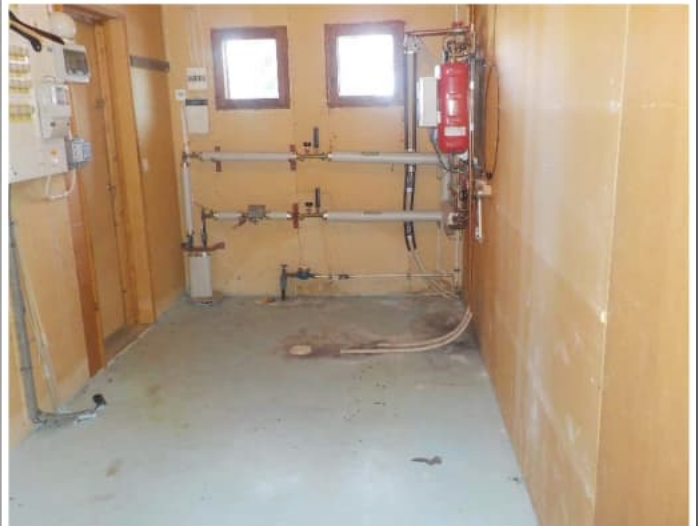
Teknistä tilaa.

| <b>16. Lämmitysjärjestelmä</b> | |
|---|---|
| <b>TOIMENPIDESUOSITUS</b> | <ul style="list-style-type: none"> <li>Kts. kohta 18.</li> <li>Teknisen tilan lattian ja seinien alaosien vuotosuojausta suositellaan.</li> <li>Sähköiset lattialämmitykset tulee aina mahdollisten pesutilojen peruskorjausten yhteydessä huomioida.</li> <li>Mm. lämmitysjärjestelmän venttiileitä ja pumppuja huolletaan tai uusitaan aina tarvittaessa. Lämmitysjärjestelmä/-laitteisto on suositeltavaa aina välillä tarkastaa ja huoltaa/säätää myös alan urakoitsijan toimesta.</li> </ul> |

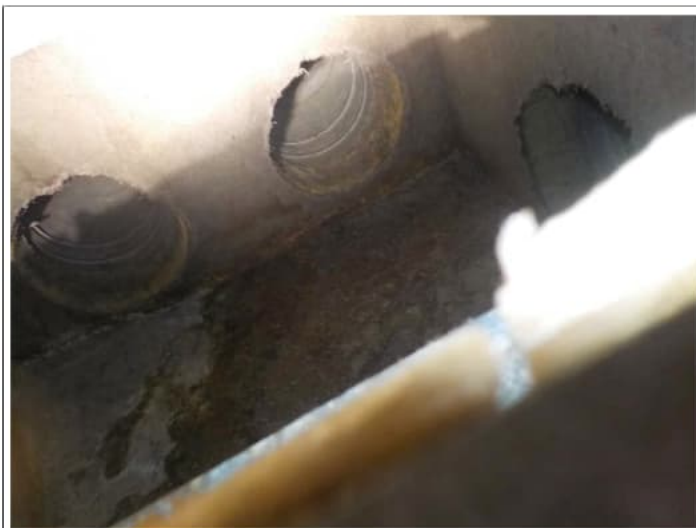
Ilmalämmityskoneen alustaa.

| <b>18. Ilmanvaihto</b> | |
|---|---|
| <b>TOIMENPIDESUOSITUS</b> | <ul style="list-style-type: none"> <li>Alan urakoitsijan toimesta kokonaisuudessaan ilmalämmityskoneen ja ilmanvaihtojärjestelmän tarkastamista ja tarvittavia huoltotoimenpiteitä sekä ilmanvaihdon tasapainotusta/säätöä ja ilmanvaihto-/lämmityskanavien nuohousta suositellaan.</li> <li>Ilmanvaihto-/lämmityskanavat/-putket suositellaan nuohottavaksi 10 vuoden välein. Ilmanvaihdon tasapainotus/säätö suoritetaan aina puhdistuksen yhteydessä.</li> <li>Suodattimia puhdistetaan tai uusitaan valmistajan ohjeiden mukaisesti.</li> </ul> |

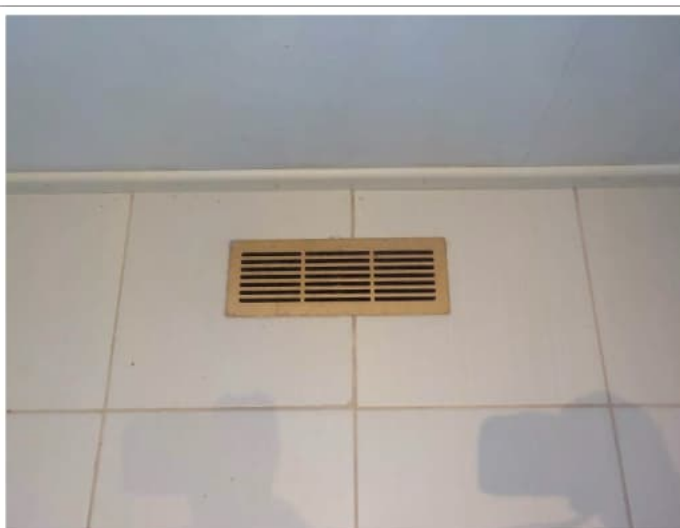
Ilmalämmitys-/tuloilmakanava.
