# Tarkastusraportti

Omakotitalo  
Haavingintie 16  
52420 PELLOSNIEMI

**Toimeksianto** Rakennuksen kunnon selvitys ennen asuntokauppaa.  
Kuntoarvio on tehty kiinteistössä tehdyn tarkastuksen perusteella.

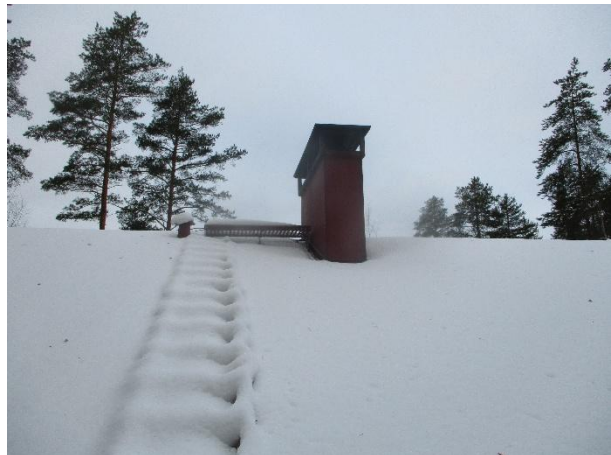
*Savupiippu on pellitetty ja sen päällä on suojahattu.*

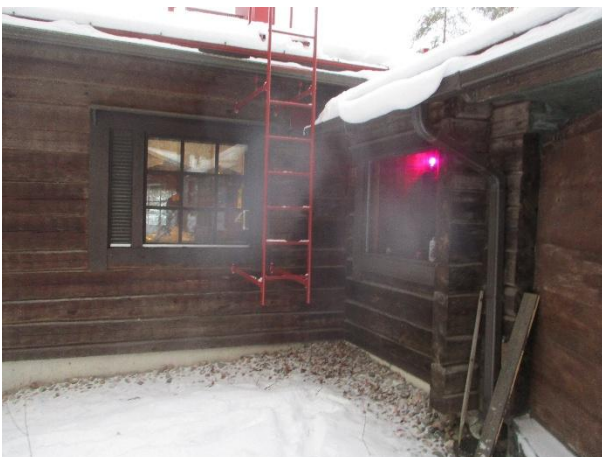
*Vesikatolle on kiinteät talotikkaat.*

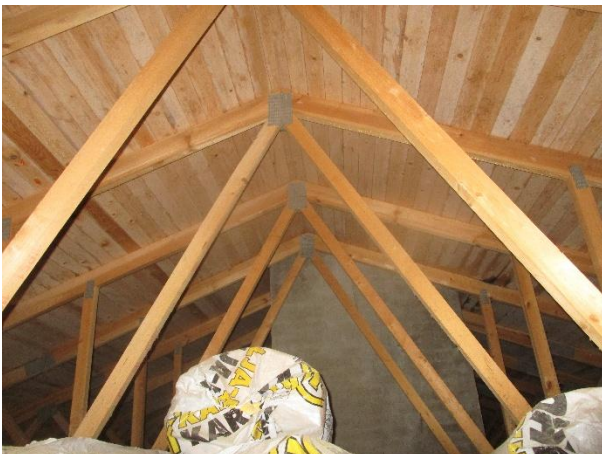
Rakennuksen yläpohja on puurakenteinen.

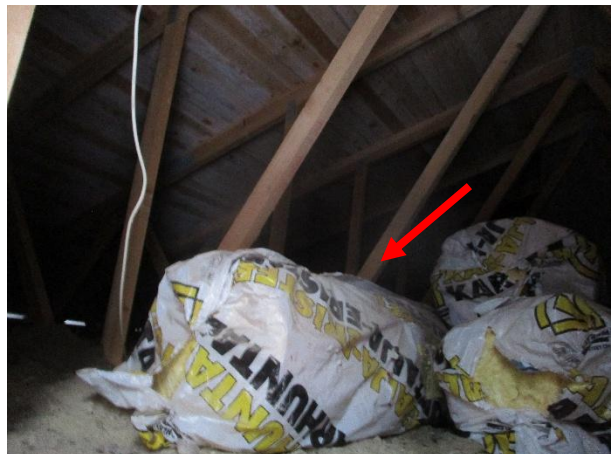
Huoltoluukun edustalla oli säilöttynä villaeristepaketteja.

- Kiinteiden tikkaiden asentaminen yläpohjan huoltoluukulle (ja tarvittaessa yläpohjan kulkusiltojen asentaminen), jonka jälkeen yläpohjan tarkastaminen kauttaaltaan (ajankohtaista)
- Ylimääräisten eristepakettien poistaminen yläpohjasta
- Yleisesti ottaen suositellaan yläpohjarakenteiden säännöllistä tarkastamista, mikäli kulku on järjestettävissä

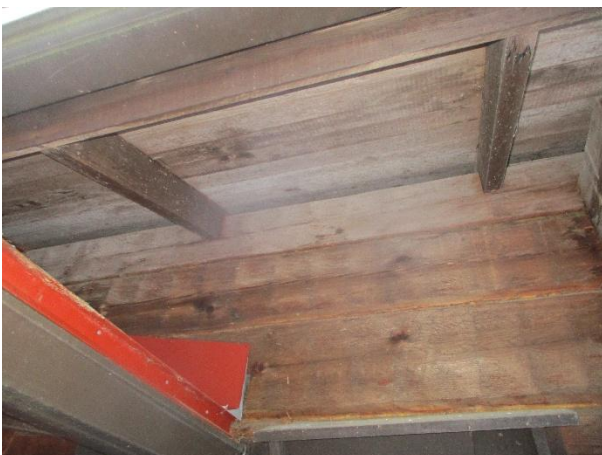
Rakennuksen yläpohja tuuletuu räystäärakenteiden kautta.

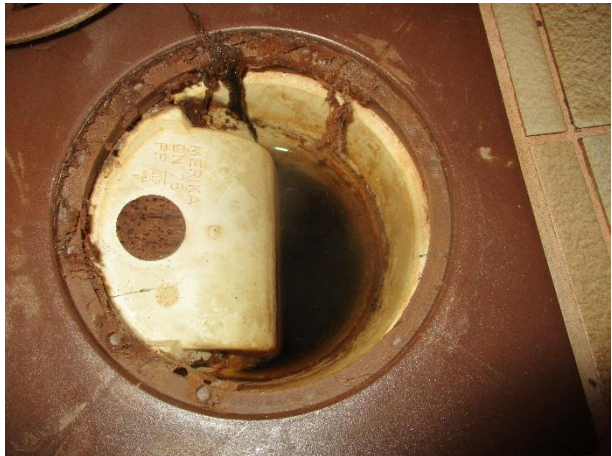
*Päällisin puolin pesuhuoneen lattiakaivossa ei havaittu poikkeavaa / vaurioita.*

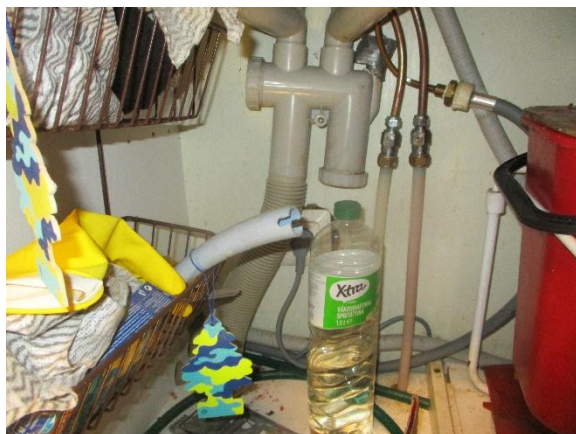
Tarkastushetkellä allaskaapissa ei ollut havaittavissa merkittäviä vaurioita tai vuotoja.

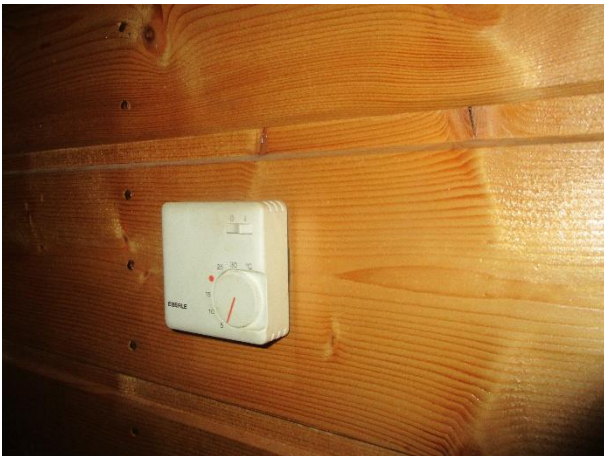
*Yläkerran tiloissa on saatujen tietojen mukaan kattolämmitys (kuvassa säädin).*

Lämmitystekniikan toimivuuden tarkastaminen.  
Normaalit huoltotoimenpiteet.

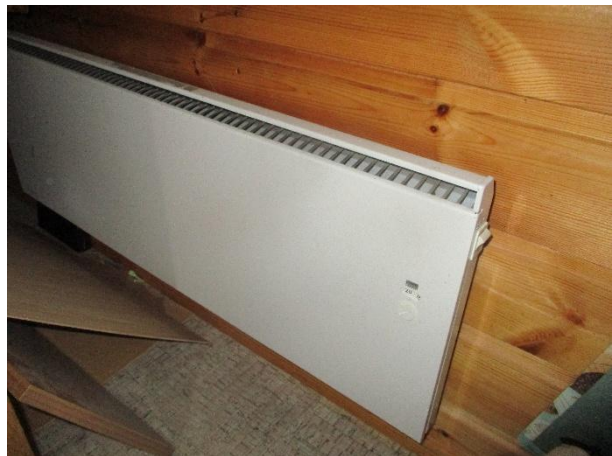
*Esimerkkikuva alakerran sähköpatterista.*
