# ASUINRIVITALON KUNTOARVIO

99-403-4-491

Kankaanpään Asunnonhankinta Oy

Linnikantie 12

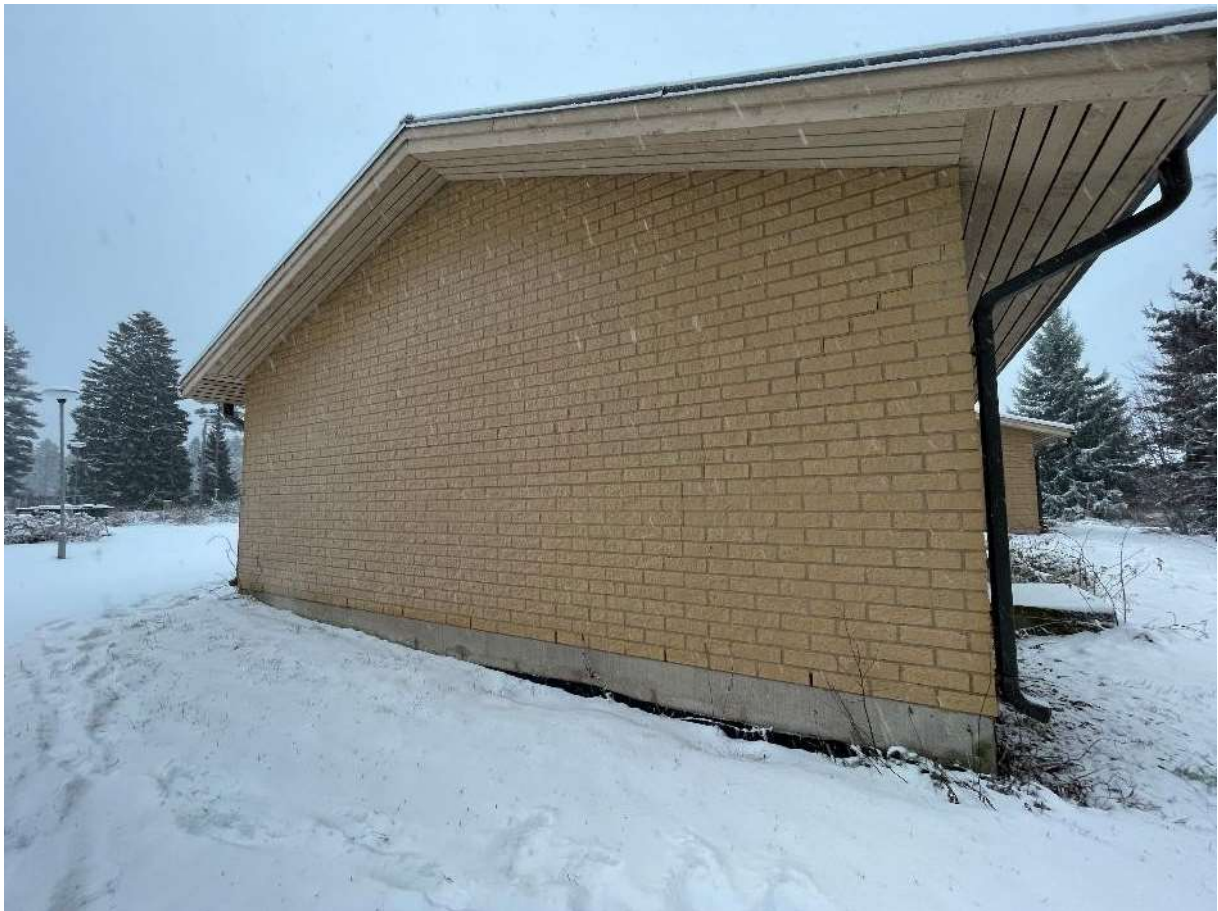
*Kuva 11. Julkisivu päädystä.*

- Puuverhoilujen puhdistus ja huoltomaalaus tarvittaessa.
- Tiilisaumojen ja pintavaurioiden korjaukset yksittäisissä kohdissa.
- Tikkaiden kiinnitysten tarkastus huoltotoimenpiteiden yhteydessä.

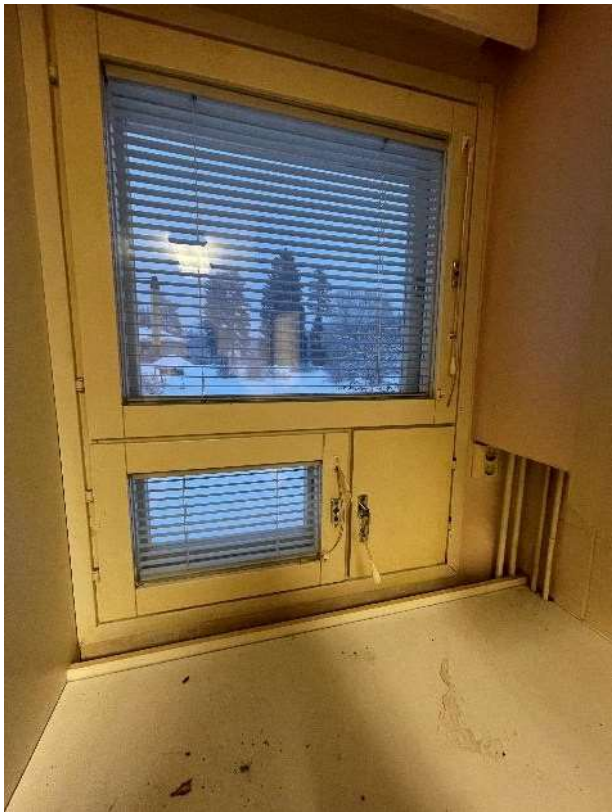
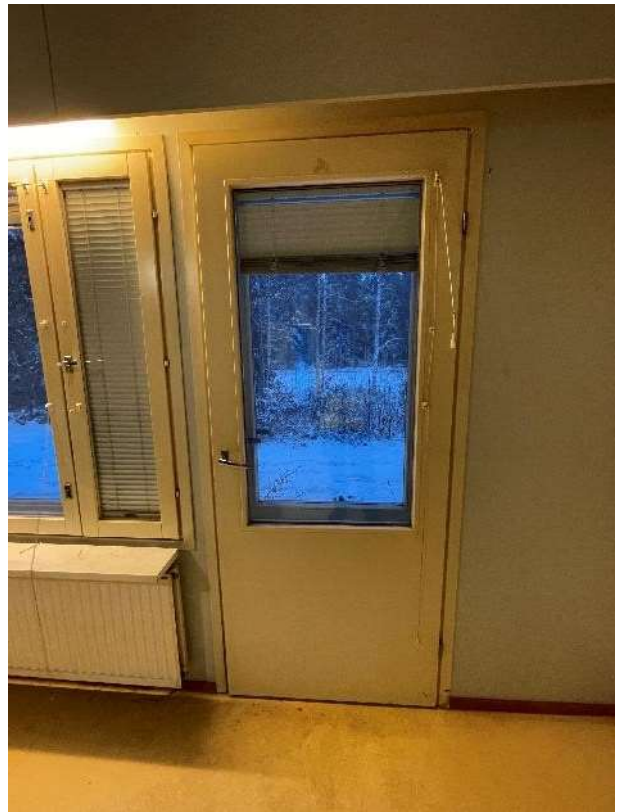
Kuva 16 & 17. Ikkuna ja takapihan terassin ovi sisäpuolelta kuvattuna.

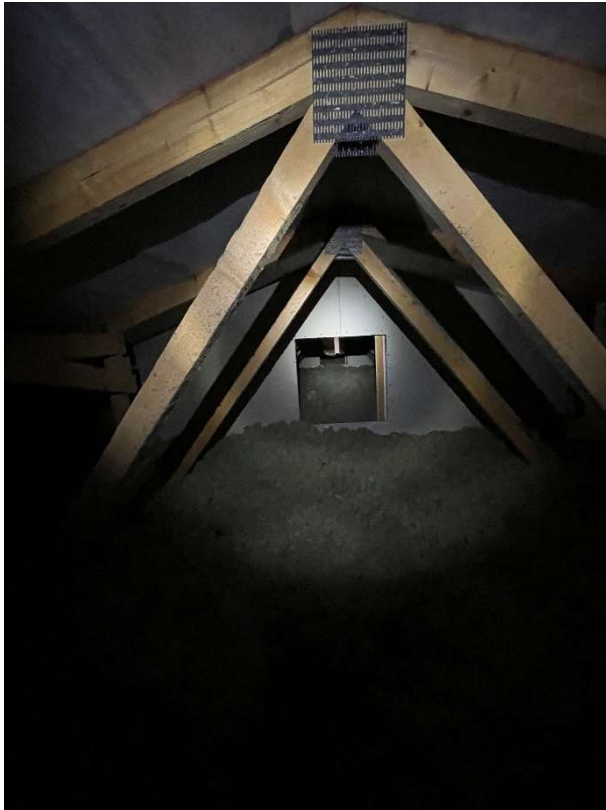
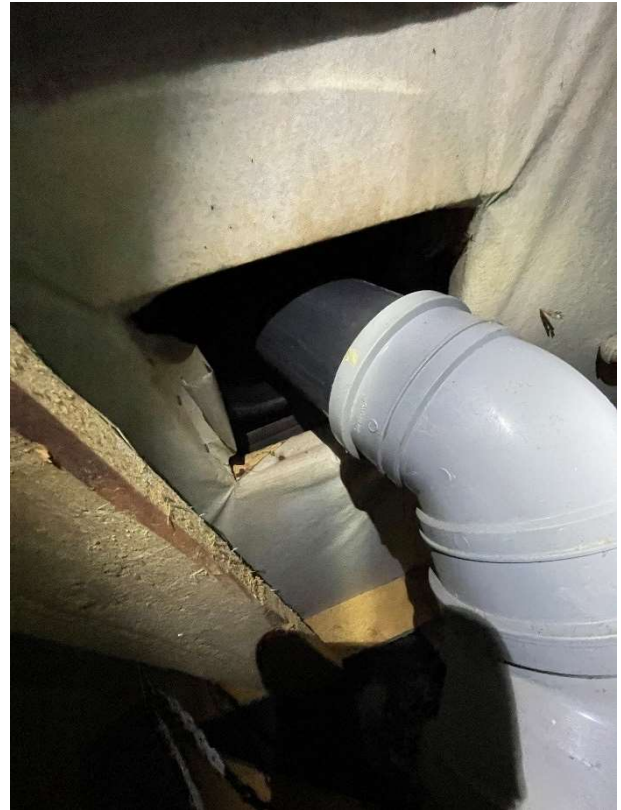
Kuva 19. Yläpohjan osastoitu paloseinä ja kulkuluukku. Kuva 20. Viemärin tuuletusputken läpivienti. Kuva 21 (alla). Kulkuluukku yläpohjaan.

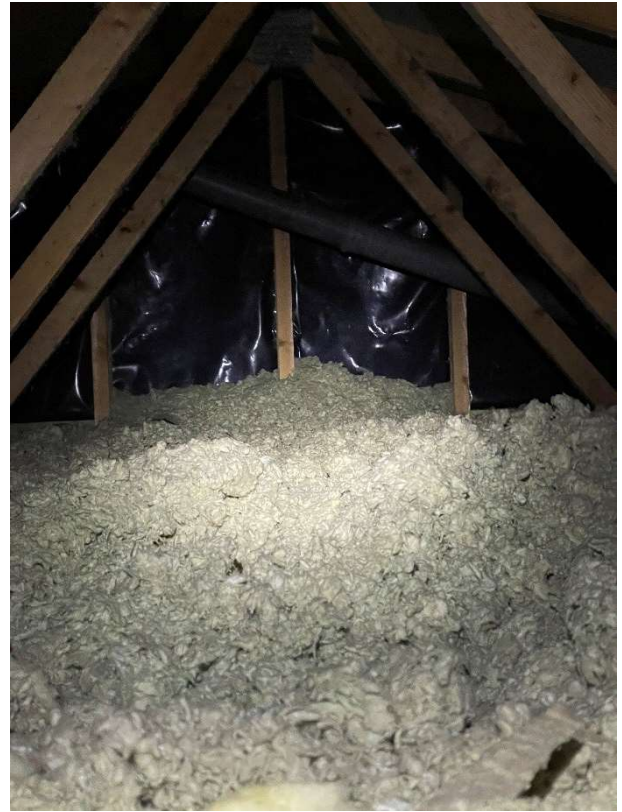
*Kuva 22. Irronnut aluskate. Kuva 23. Reilusti puhallusvillaa.*

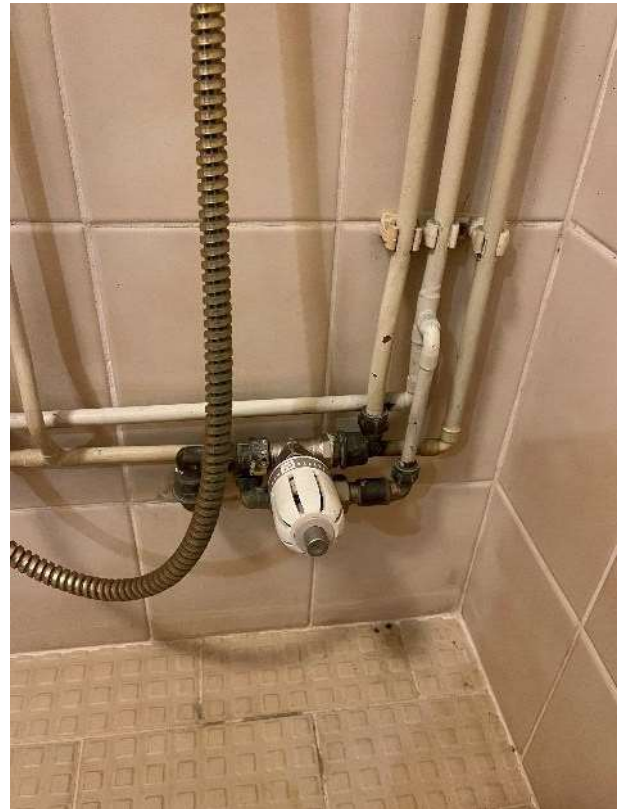
*Kuva 26. Pesuhuoneen oven kynnyks – metallinen peitelistä. Kuva 27. Lattialämmityksen termostaatti suihkulaitteen alapuolella.*

- Märkätilojen peruskorjaus lähivuosina.
- Putkitiivistysten ja lattialämmitysjärjestelmän tarkistus – lattialämmityspotkistojen materiaalin tarkastus/vaihto tarvittaessa.
- Vesikalusteiden uusiminen tarvittaessa.
- Ovien uusiminen kosteudenkestäviin malleihin ja kynnyksen vaihto määräysten mukaisesti.
- Ilmanvaihdon toimivuuden tarkastaminen.

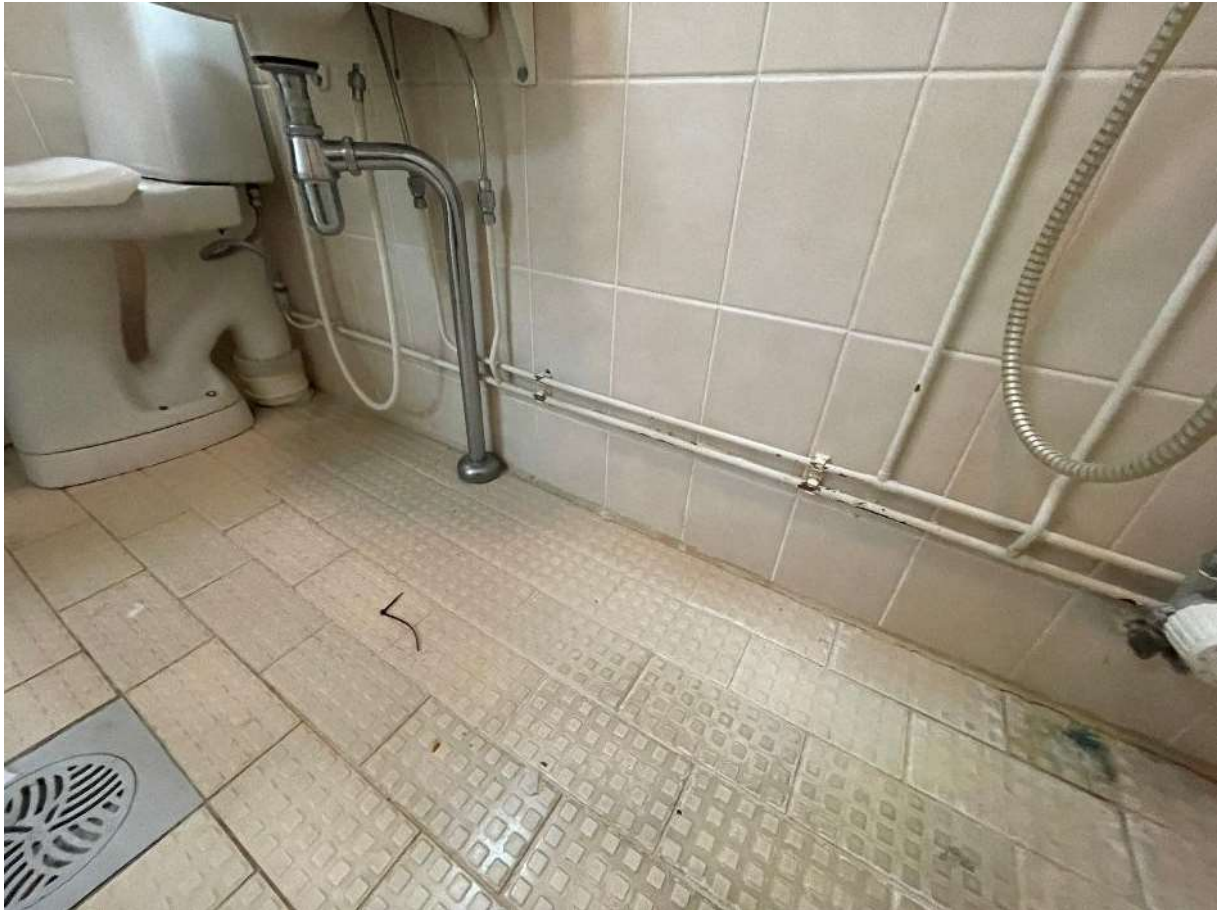
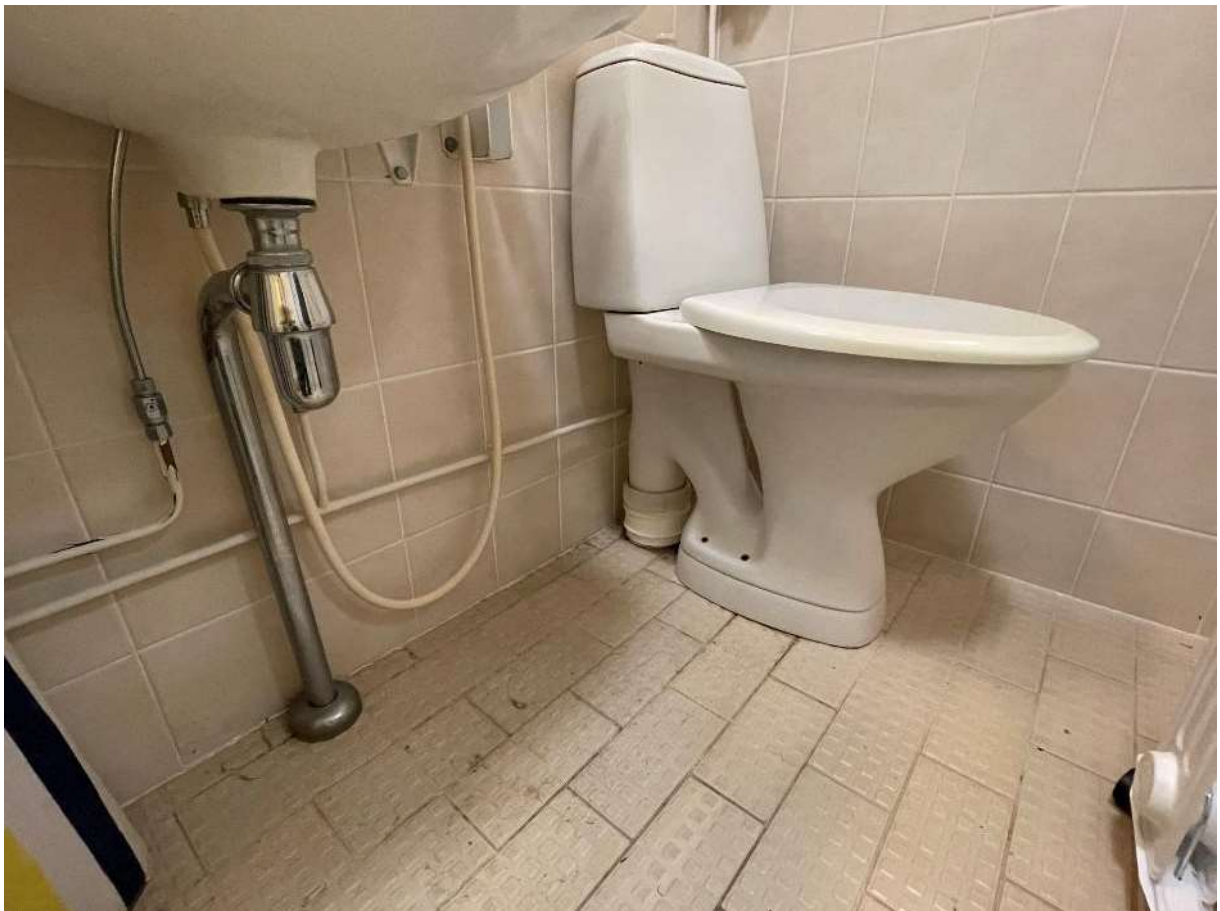
*Kuva 32 & 33. Yleiskuvat pesuhuoneesta.*

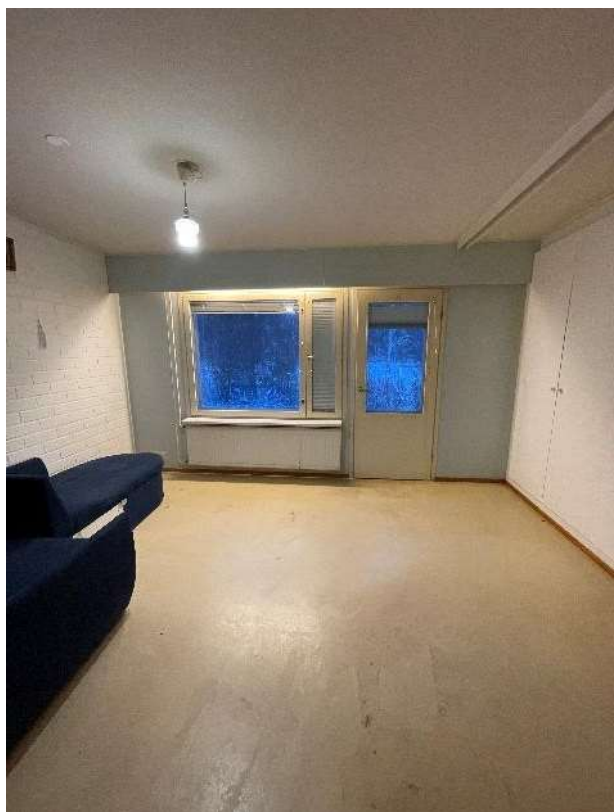
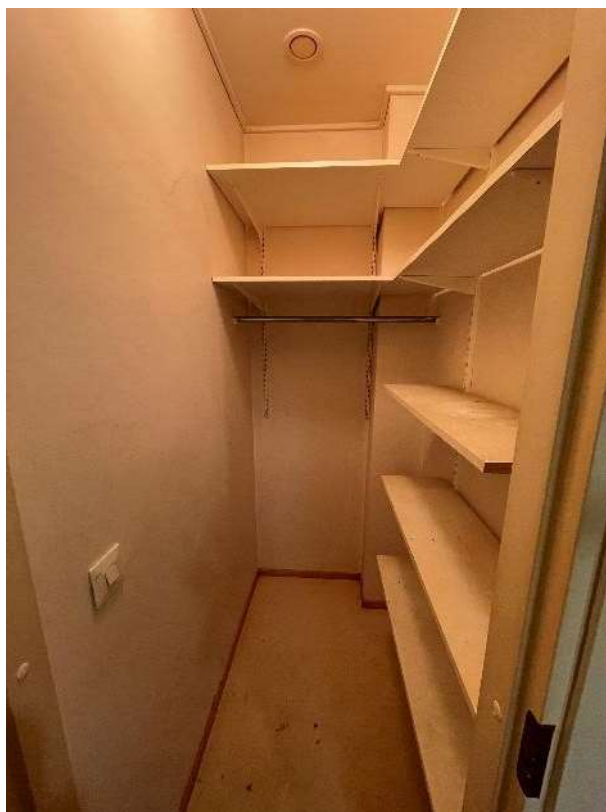
Kuvat 34 & 35. Yleiskuvat – olohuone ja vaatehuone.

- Tilojen kokonaisvaltainen päivitys
- Tuholaistorjunta

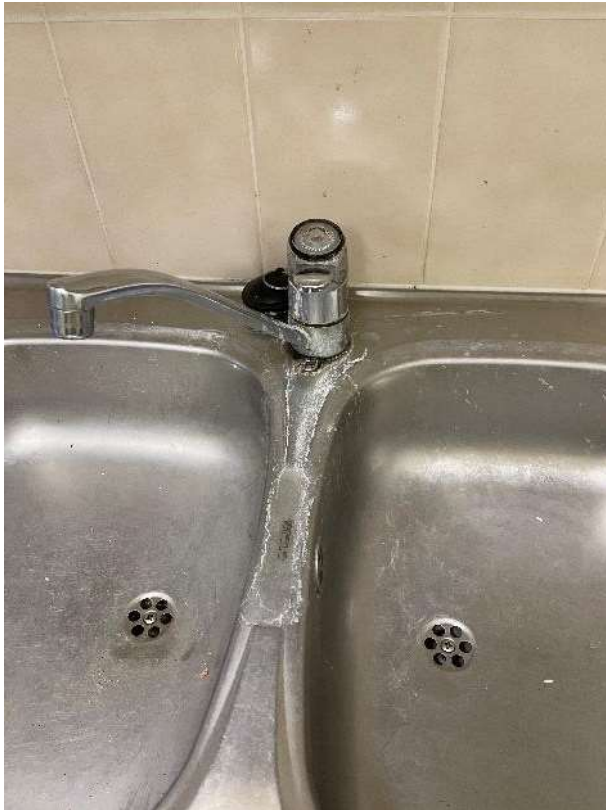
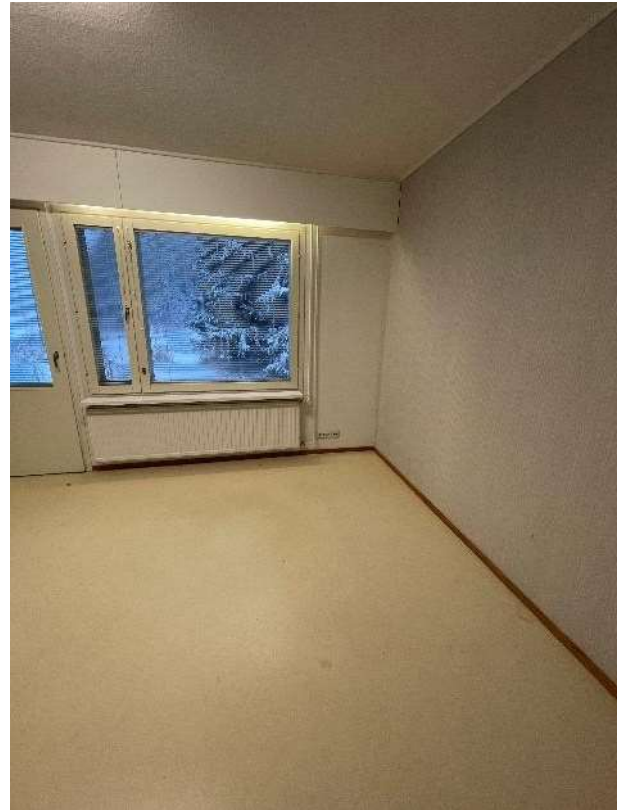
*Kuva 36. Keittiön pesuallas. Kuva 37. Yleiskuva – olohuone.*

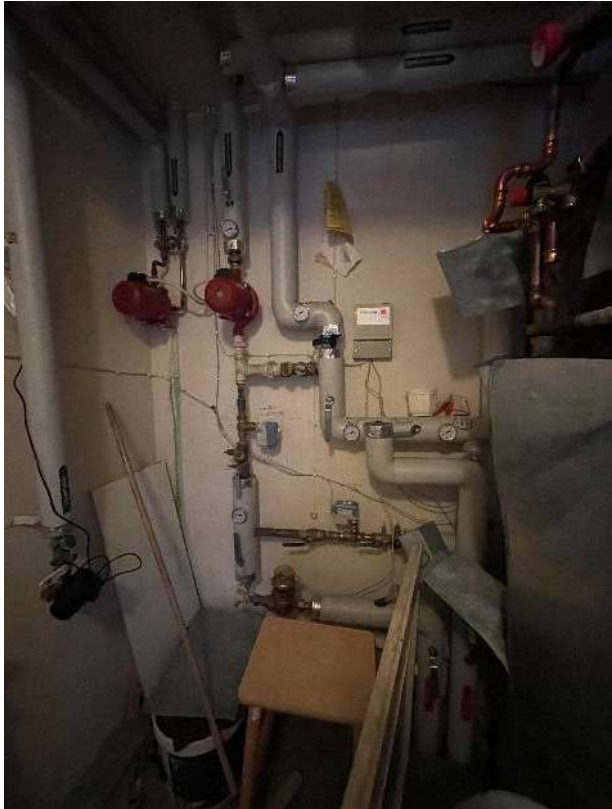
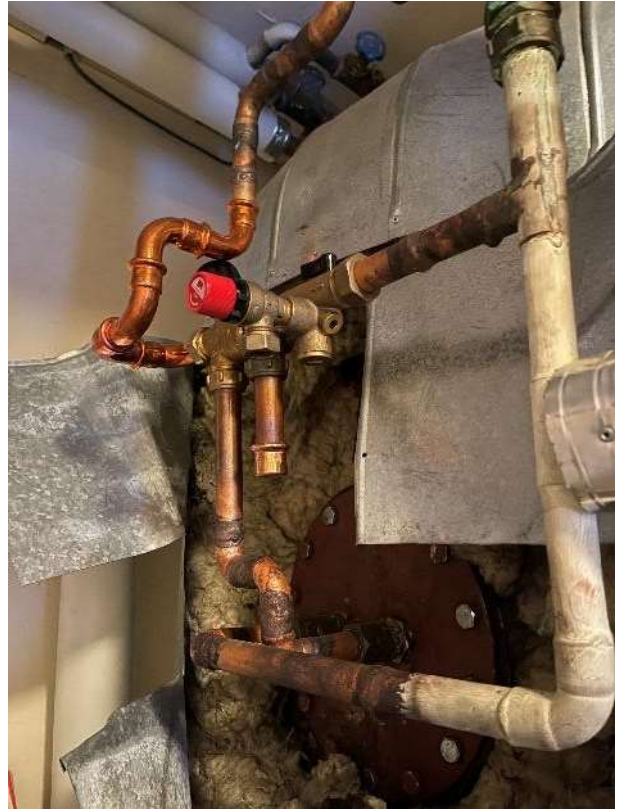
Kuva 38 & 39. Teknisentilan putkistoja.

- Kaukolämpöliittymä ja lämmönsiirto tulee tarkastaa ja päivittää ennen lämmitysjärjestelmän uudelleenkäyttöönottoa.
- Varaajan ja putkistojen kuntotutkimus tarvittaessa.
- Termostaattien ja patteriventtiilien uusiminen tarvittaessa.

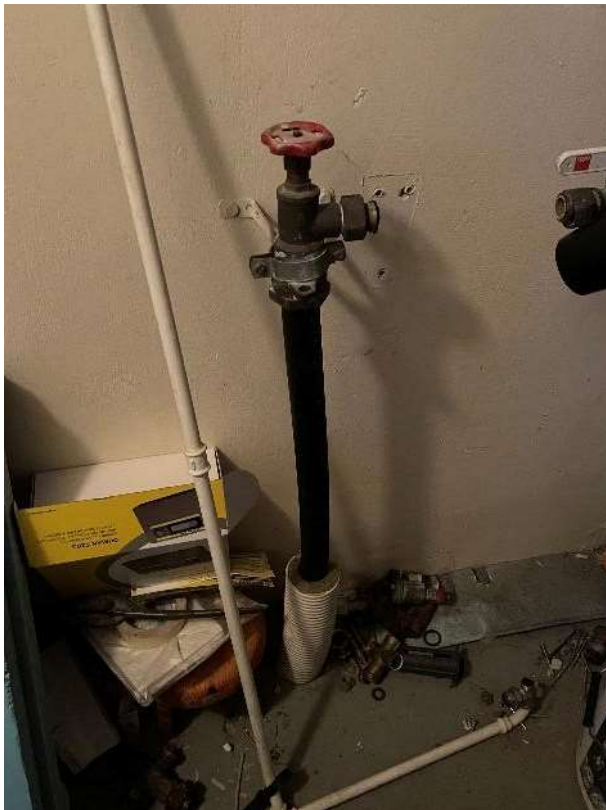
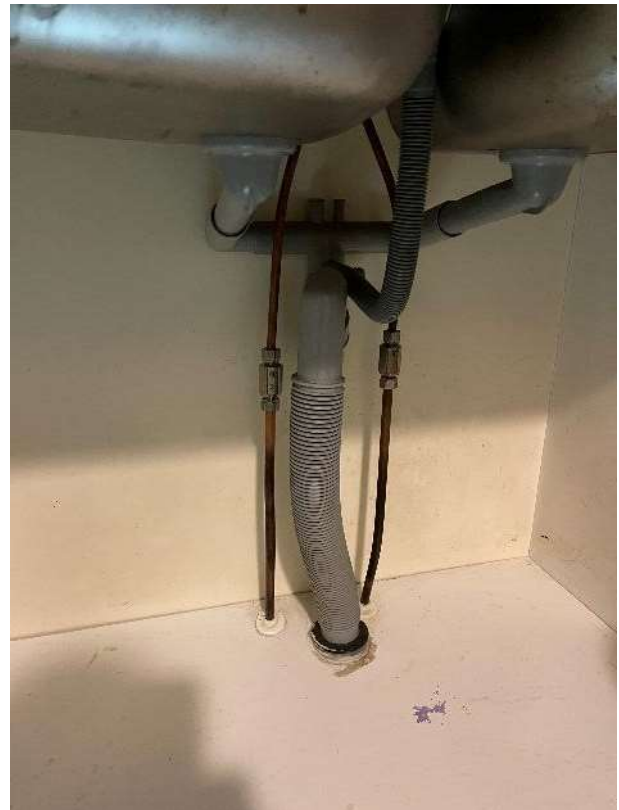
Kuva 40. Päävesiputki suoja-putkessa. Kuva 41. Keittiön pesualtaan kytkennät.

- Käyttöveden kytkeminen ennen asuinkäyttöön ottamista tarvittavine toimenpiteineen.

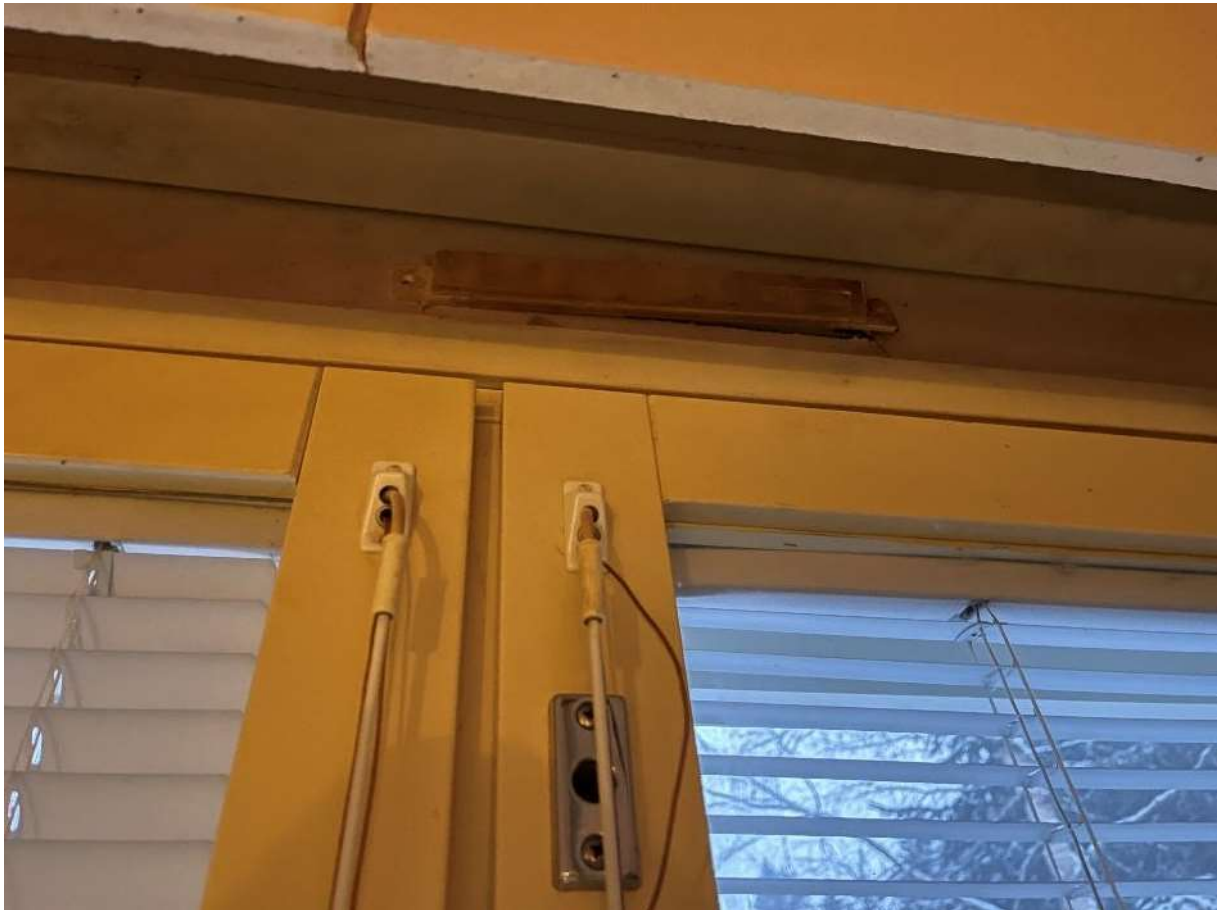
Kuva 42. Asuinhuoneiston korvausilmaventtiili ikkunan yläpuolella.

- Poisto- ja korvausilmaventtiilien puhdistus ja avaaminen.
- Liesituulettimien kunnon tarkastaminen ja uusiminen.
- Huoneistokohtaisen korvausilman riittävyden varmentaminen.

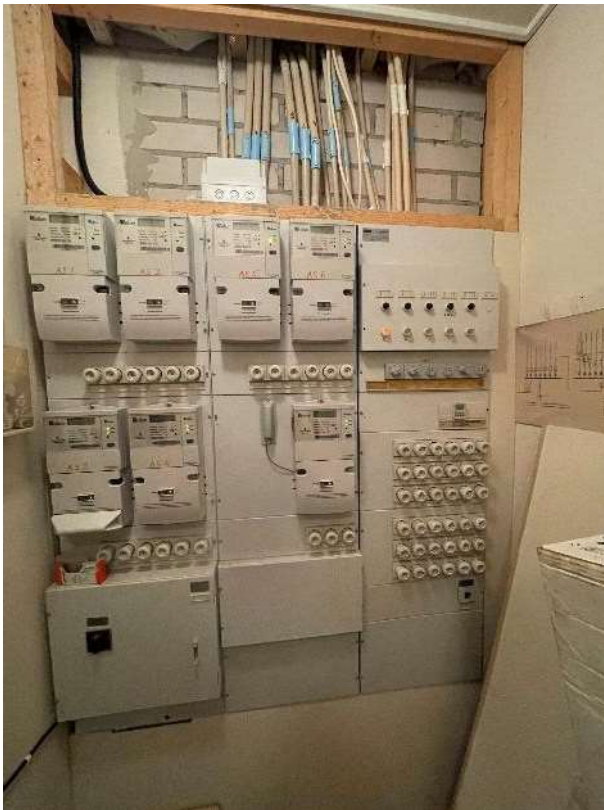
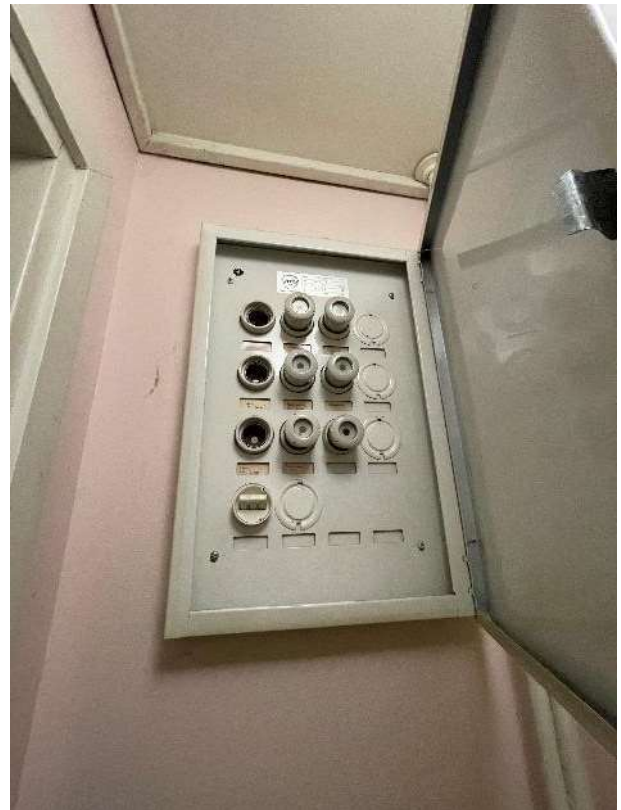
Kuva 45. Sähkösyöttöjohto rakennuksen seinustalla. Kuva 46. Sähkösyöttöjohto sisätilassa. Kuva 47 & 48. Sähköpääkeskus ja asuinhuoneiston keskus.
