ASUNTOKAUPAN KUNTOTARKASTUS

Kohde: Omakotitalo

Osoite: Saalinkitie 1, 90560 Oulu

Tilaus / kuvaus	Asuntokaupan kuntotarkastus.		
Työn tilaaja:	Ulosottolaitos	Puh/	
		@	
Läsnä olleet:	Työn tilaajan edustajia, kiinteistönvälittäjä (osan aikaa) sekä tutkimuksen suorittaja.

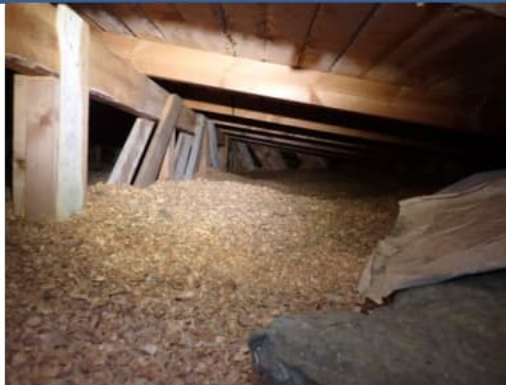
Kuva 8. Yläpohjaa.

Lämmöneristeiden päällä on paikoitellen tiiviitä materiaaleja (muovikelmuja ja jätesäkkejä). Tiivis pinta rakenteen kylmällä puolella voi aiheuttaa kosteuden tiivistymistä yläpohjarakenteisiin. ***Tiiviit materiaalit on suositeltavaa poistaa yläpohjan eristeiden päältä.***

Yläpohja tuulettuu räystään aluslaudoituksen väliin jätettyjen rakojen kautta. Vesikattorakenteissa ei havaittu tuuletuksen puutteesta johtuvia tummentumia ja tuuletukselta voidaan pitää riittävänä. Sisäpuolelta tulleita ilma- / lämpövuodon merkkejä ei havaittu.

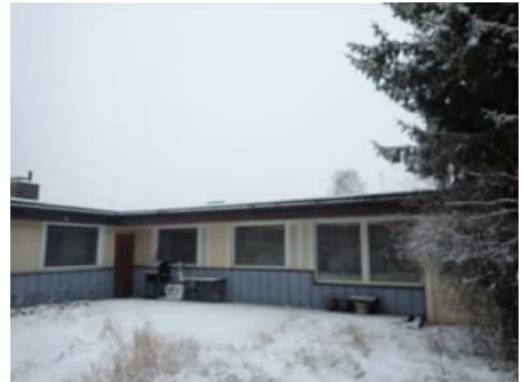
Kuva 15. Julkisivua.

Julkisivuna on tiili- / lautaverhoilu sekä osittain seinän alaosassa betoni. Julkisivujen puuosissa ei havaittu merkittäviä vaurioita. Paikoin maalipinnassa on alkavaa hilseilyä. ***Julkisivujen puuosat on suositeltavaa huoltomaalata tarvittavin osin.***

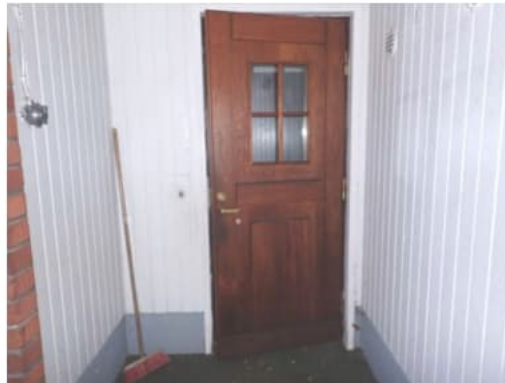
Kuva 18. Pääsisäänkäynnin ulko-ovi.

Puisten ulko-ovien keskimääräinen tekninen käyttöikä on 30–50 vuotta.

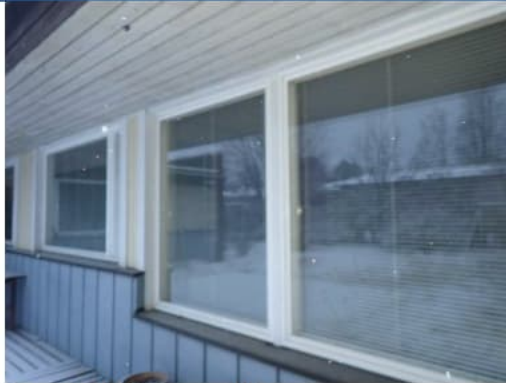
Kuva 20. Yleiskuvaa ikkunoista.

Puu-alumiini-ikkunoiden keskimääräinen tekninen käyttöikä on 40 vuotta – R.

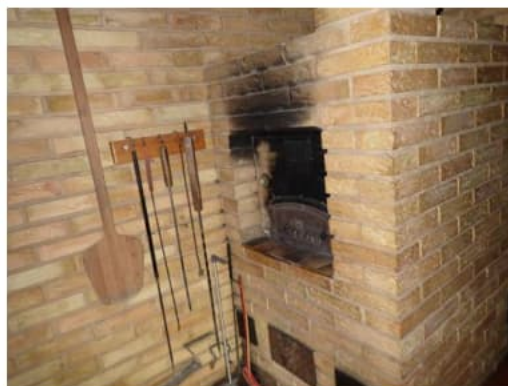
Kuva 25. Leivinuuni.

Viimeisimmästä nuohouksesta ei ole tietoa. *Käytössä olevat savuhormit ja tulisijat tulee nuohota säännöllisesti joka vuosi.*

Savupiippu on tiilirakenteinen. Hormien yläosissa ei havaittu vaurioita. ***Kaikkien hormien suojaksi on suositeltavaa asentaa sadehattu.***

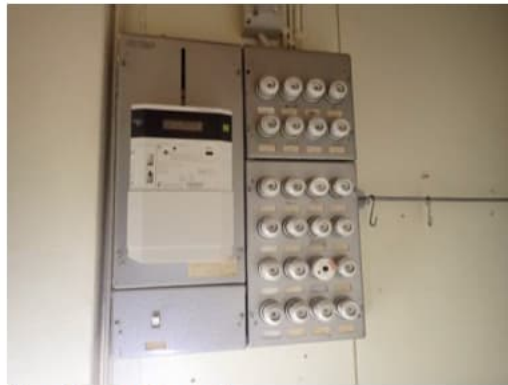
Kuva 27. Sulaketaulu.

Kaapeloinnit; keskimääräinen tekninen käyttöikä on 20–40 vuotta.

Sähköjärjestelmät suositellaan tarkastettaviksi 30 vuoden välein (liitosten löystymiset, kuormitukset yms.).

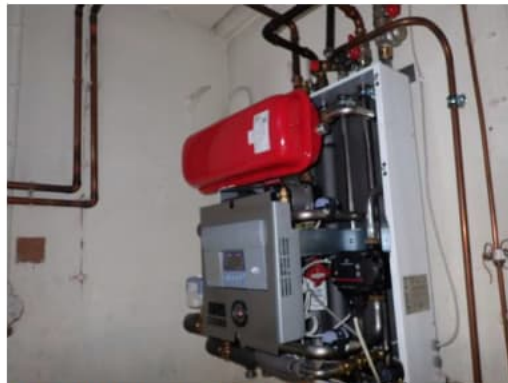
Kuva 29. Lämmitysjärjestelmä.

Rakennuksessa on aikaisemmin ollut öljylämmitys. Vanhan öljysäiliön poistosta ei ole tietoa. Öljysäiliön käytöstä poistosta voi tiedustella lisää kunnan rakennusvalvonnasta.

Kaukolämmönvaihtimen keskimääräinen tekninen käyttöikä on 15–25 vuotta.

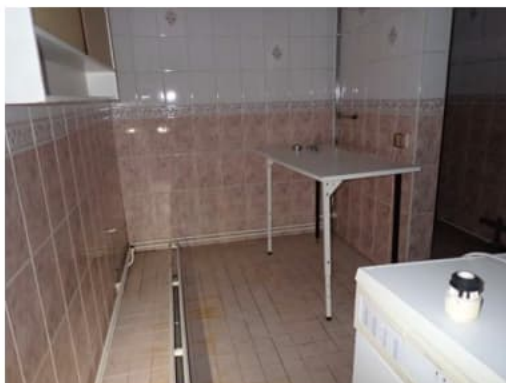
Kuva 35. Kodinhoitohuone.

Kodinhoitohuoneessa havaittiin kohonneita pintakosteuslukemia lattiakaivon ympärillä. *Kodinhoitohuone on suositeltavaa remontoida viereisten pesutilojen remontin yhteydessä.*

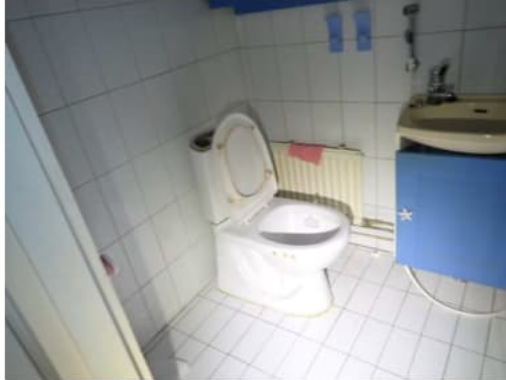
Kuva 37. Wc-tila.

- 6.3.3 Wc-tila:** Wc-tilassa ei havaittu kohonneita pintakosteuslukemia, eikä merkkejä kosteuden aiheuttamista vaurioista.

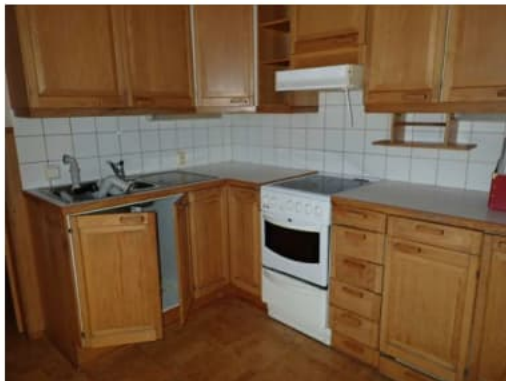
Kuva 38. Keittiö.

- 6.3.4 Keittiö:** Keittiössä ei havaittu kohonneita pintakosteusmittauslukemia.

Allaskaapin pohjalevyä tai levyn läpivientejä ei ole tiivistetty. *Nykyohjein suositellaan esim. muovimaton asentamista ylösnostoin allaskaapin pohjalevyn päälle ja läpiviennit tiivistäen, jotta mahdolliset vuotovedet eivät pääsisi valumaan kaapiston alustilaan.*
