## **KOSTEUSTEKNINEN KUNTOTUTKIMUS**

**As Oy Muinaislinnantie 4**  
**Muinaislinnantie 4**  
**00940 Helsinki**

**raportin päiväys 30.12.2020**

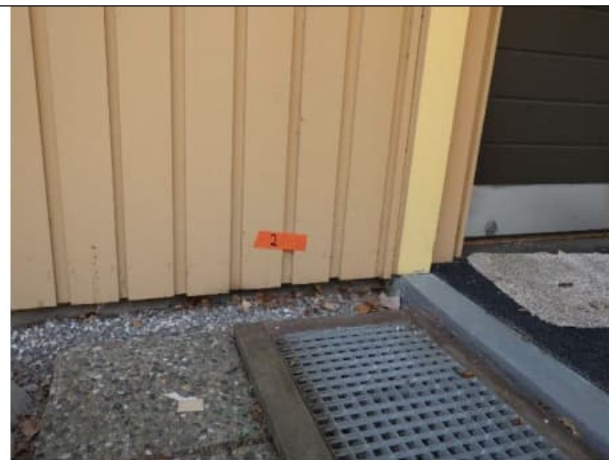
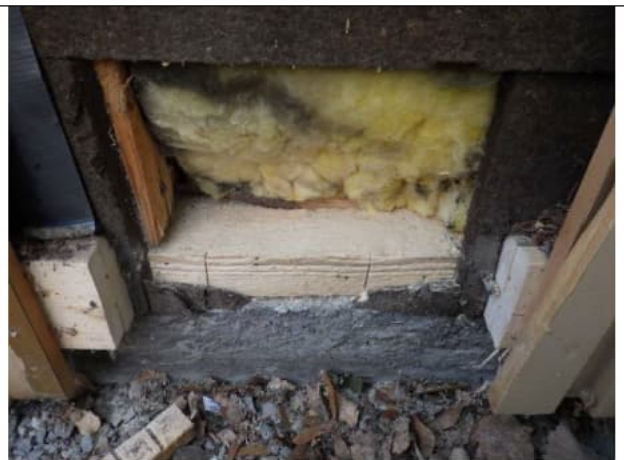
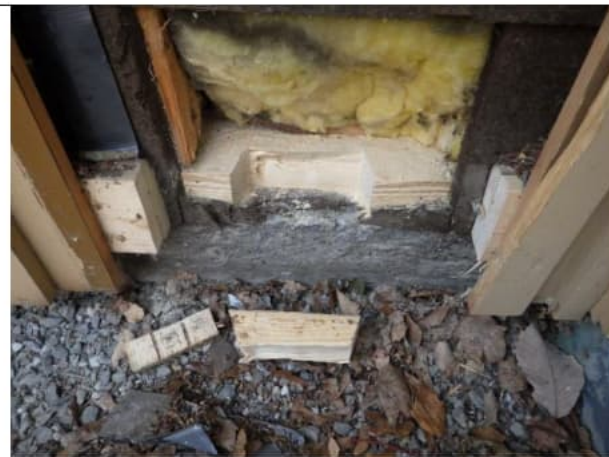
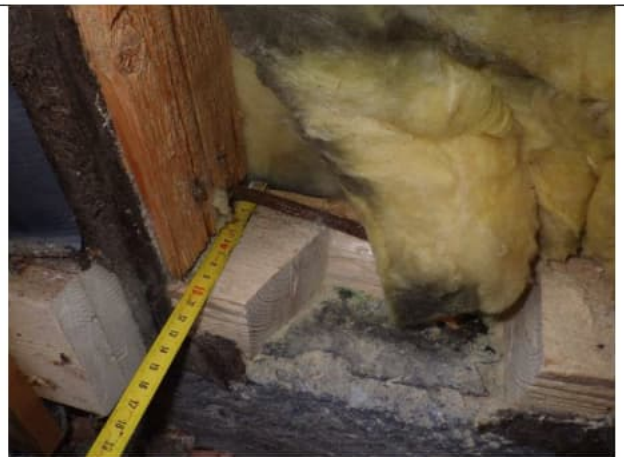
- Ei hajuja tai vaurioon viittaavia jälkiä
- Ei kohonneita kosteusarvoja
- Materiaalinäytteet:
  - alaohjauspuun alapinta: ei viitettä vauriosta
  - alaohjauspuun alla villakaista: ei viitettä vauriosta

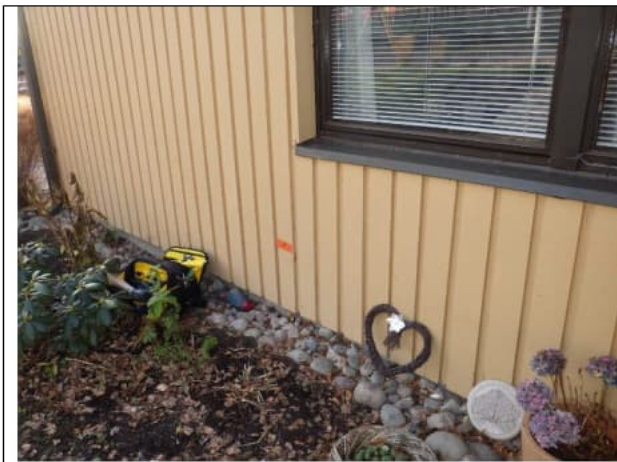
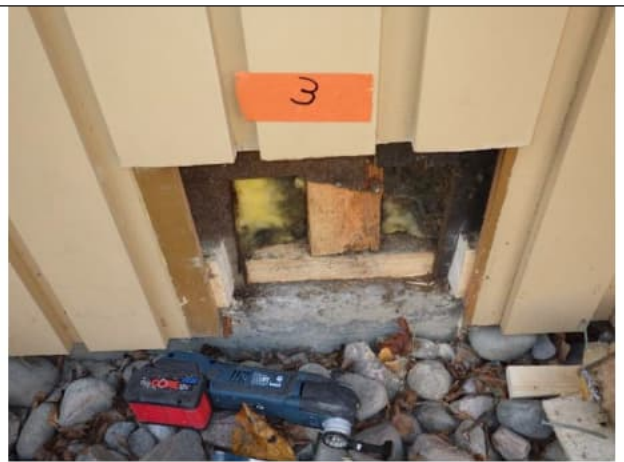
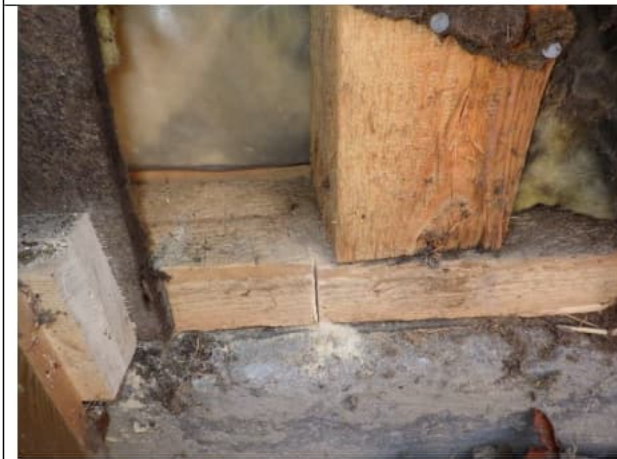
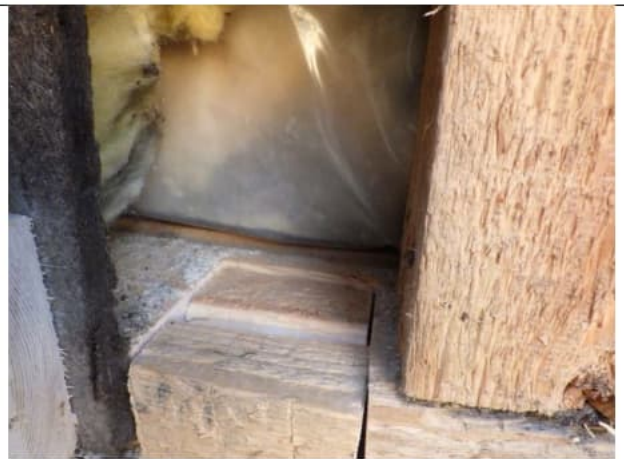
| Asunto I | US3 | Materiaalinäytteet M3 + M17 |

- Ei hajuja tai vaurioon viittaavia jälkiä
- Ei kohonneita kosteusarvoja
- Materiaalinäytteet:
  - alaohjauspuun alapinta: ei viitettä vauriosta
  - alaohjauspuun alla villakaista: ei viitettä vauriosta

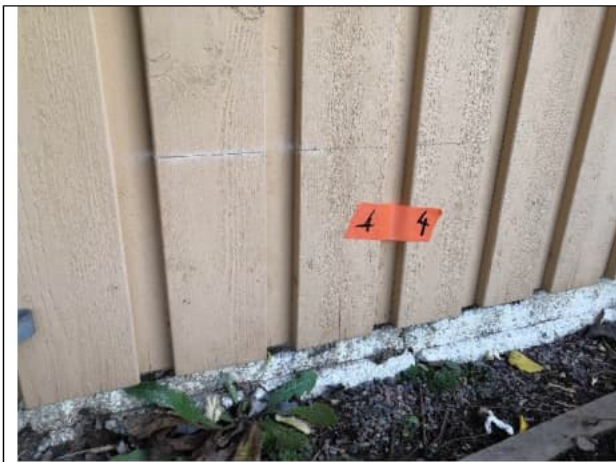
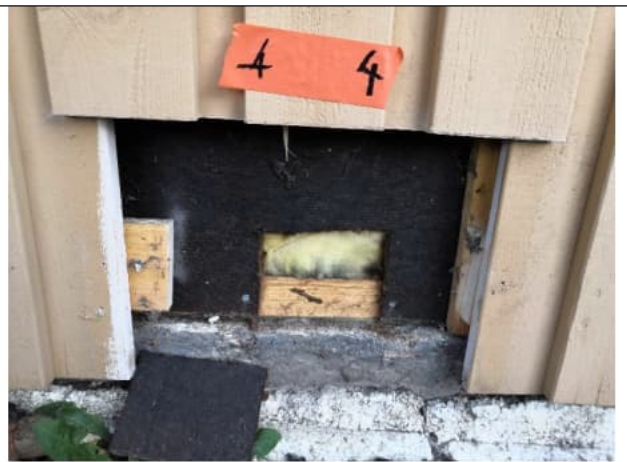
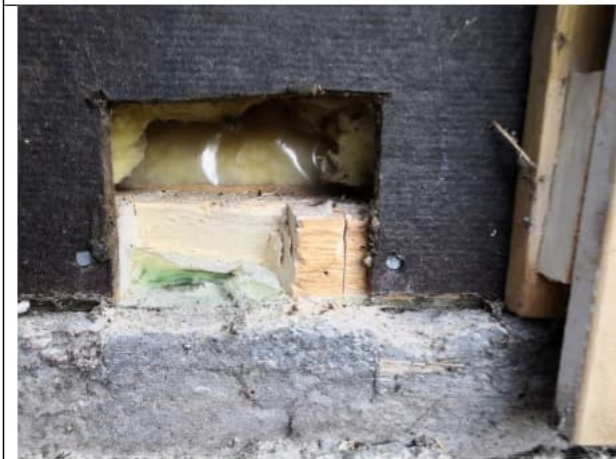
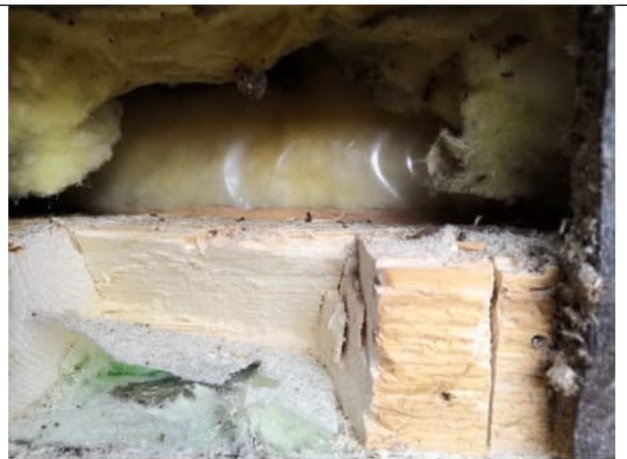
| Asunto K | US4 | Materiaalinäytteet M4 + M18 |

- Ei hajuja tai vaurioon viittaavia jälkiä
- Ei kohonneita kosteusarvoja
- Materiaalinäytteet:
  - alaohjauspuun alapinta: ei viitettä vauriosta
  - alaohjauspuun alla villakaista: ei viitettä vauriosta

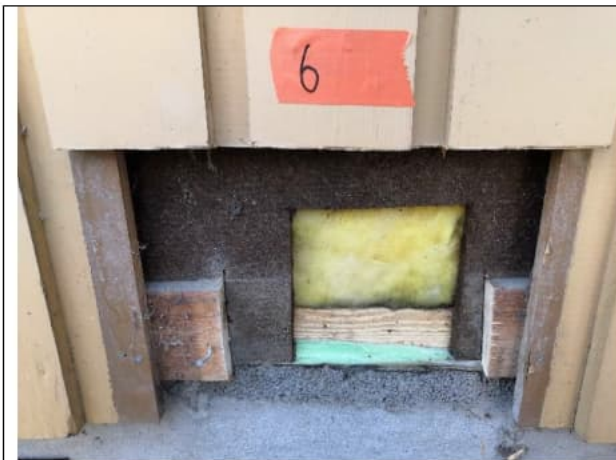
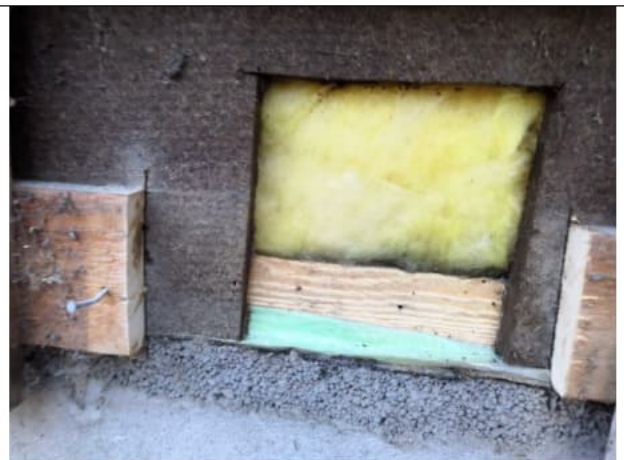
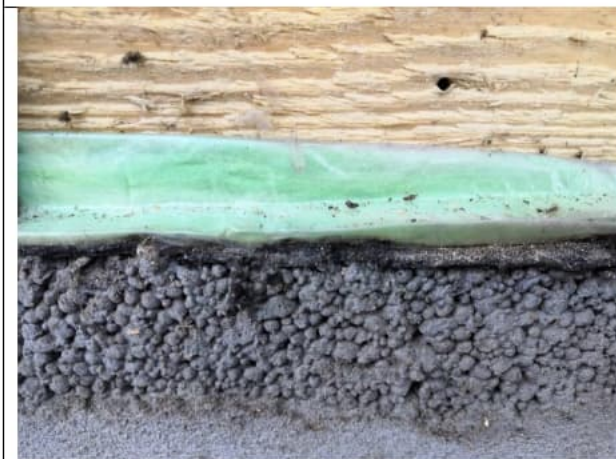
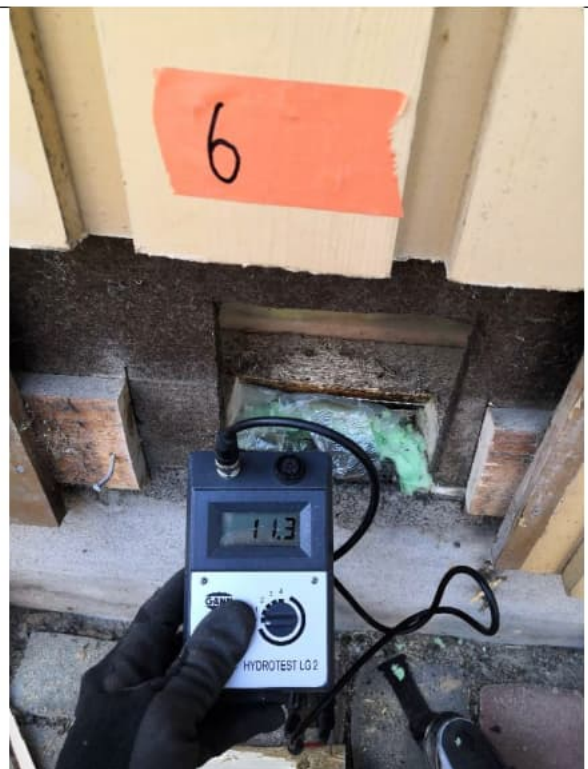
- Ei hajuja tai vaurioon viittaavia jälkiä
- Ei kohonneita kosteusarvoja
- Materiaalinäytteet:
  - alaohjauspuun alapinta: ei viitettä vauriosta
  - alaohjauspuun alla villakaista: ei viitettä vauriosta

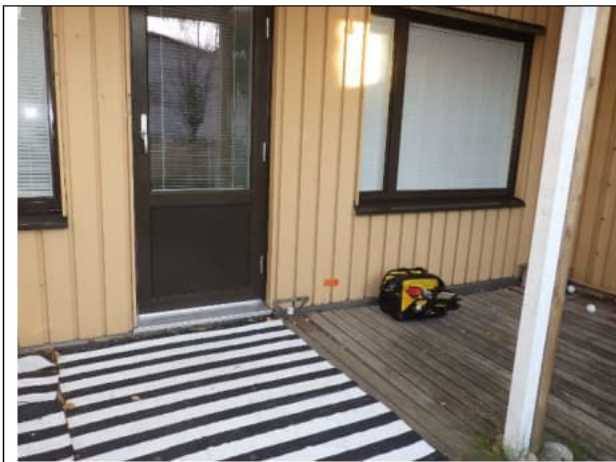
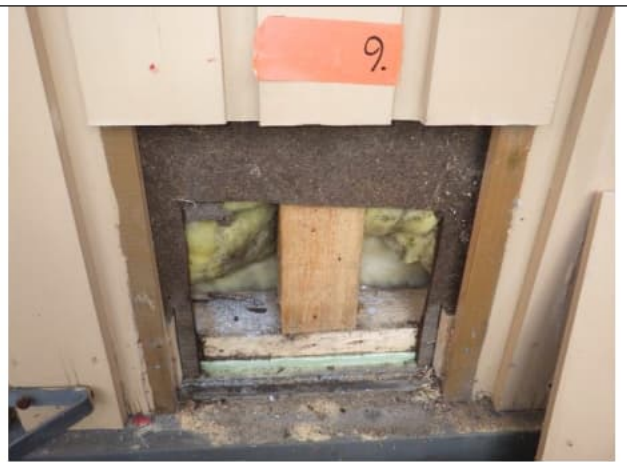
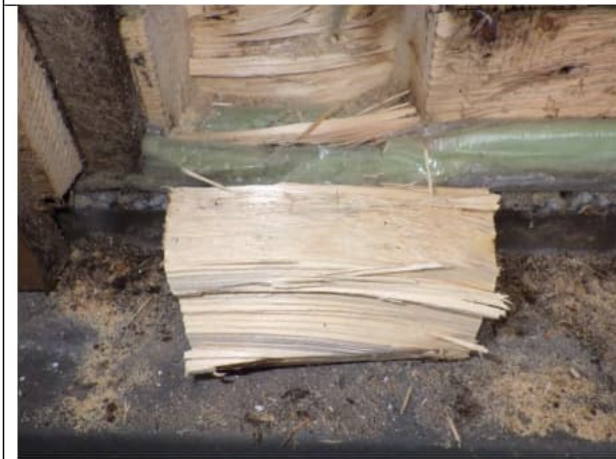
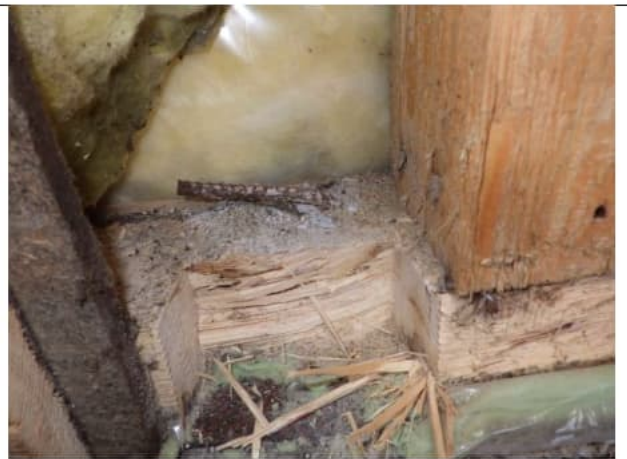
- Ei hajuja tai vaurioon viittaavia jälkiä
- Ei kohonneita kosteusarvoja
- Materiaalinäytteet:
  - alaohjauspuun alapinta: ei viitettä vauriosta
  - alaohjauspuun alla villakaista: ei viitettä vauriosta

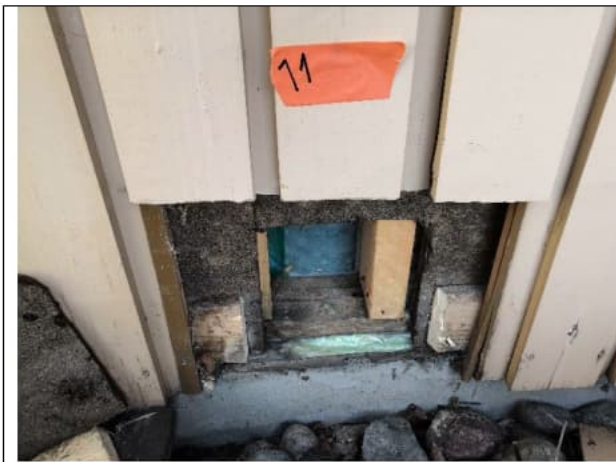
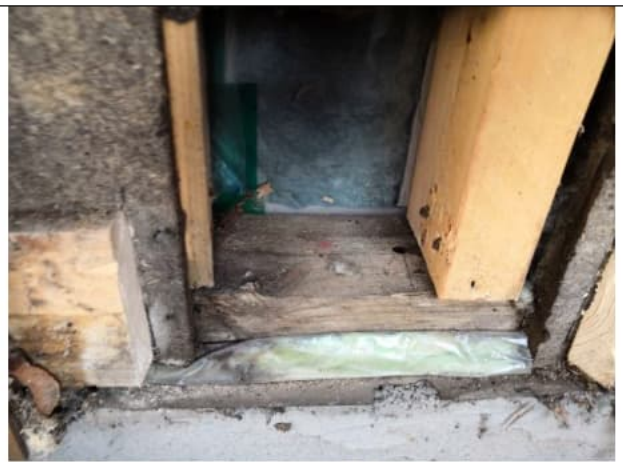
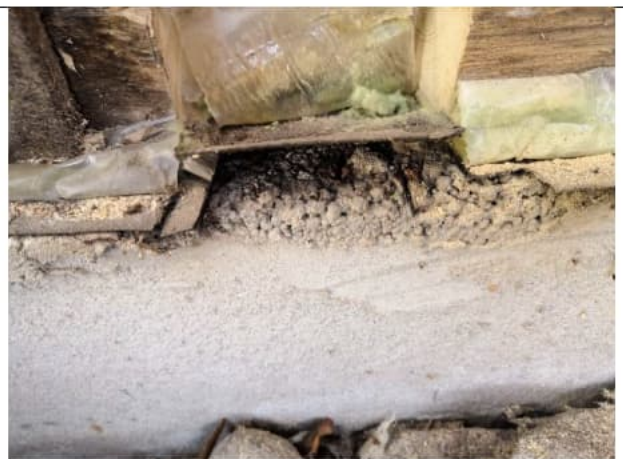
- Ei hajua, alaohjauspuun yläpinnassa havaittavissa tummentumaa
- Ei kohonneita kosteusarvoja
- Materiaalinäytteet:
  - alaohjauspuun alapinta: **viite vauriosta**
  - alaohjauspuun alla villakaista: **viite vauriosta**

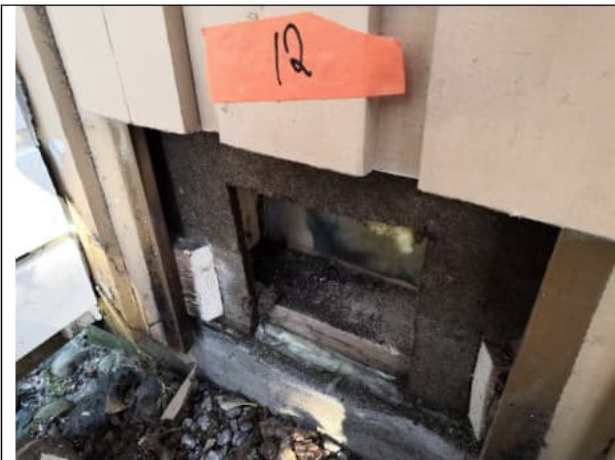
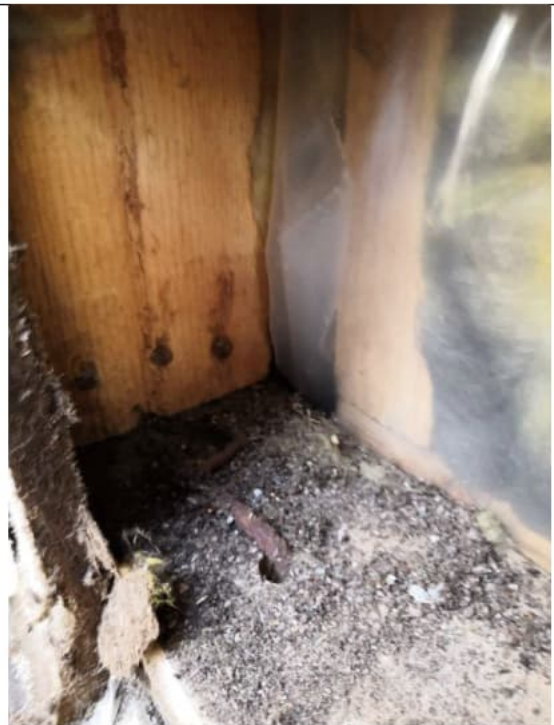
| Asunto H | US12 | Materiaalinäytteet M12 + M26 |

Ulkoseinien julkisivulaudoituksen ulkopinnoilla, seinien alaosissa havaittiin paikoin huonokuntoisia laudoituksia. Laudoituksen alareunat olivat avauksissa [US7] ja [US12] selvästi taustapuolelta mikrobivaurioituneet.

- Julkisivun laudoitus huonokuntoinen
- Rakenteen sisällä ei hajuja tai vaurioon viittaavia jälkiä
- Ei kohonneita kosteusarvoja
- Materiaalinäytteet:
  - alaohjauspuun alapinta: ei viitettä vauriosta
  - alaohjauspuun alla villakaista: **viite vauriosta**
