# Kuntotarkastus

Kaskikatu 10, 03620 Karkkila

Tarkastuspäivä  
27/11/2025

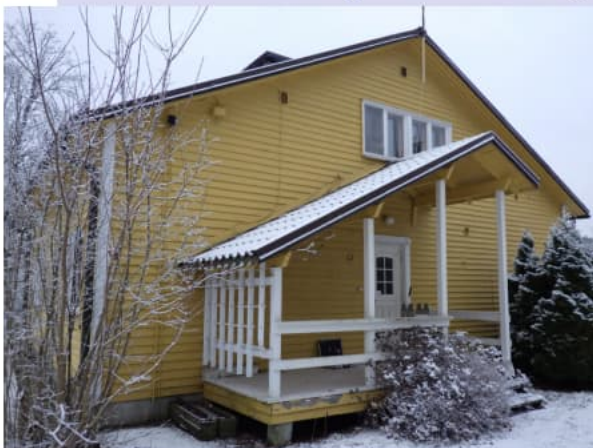
9. Julkisivua

- Julkisivuverhouksena on vaakasuuntainen laudoitus. Verhousta tarkastettiin silmämääräisesti ja alaosista satunnaisotannalla pistoraudalla. Pistopiikillä tutkittaessa verhouksen pinnoilla ei havaittu lahotumia. Pihasisivulle painottuen verhouksessa on maalipinnan vaurioita. *Julkisivujen puuosat suositellaan huoltomaalattavaksi 5 – 20 vuoden välein (RT 103765, Kiinteistön keskimääräiset tekniset käyttöiät ja kunnossapitojaksot, rakennustekniikka, 2025).*

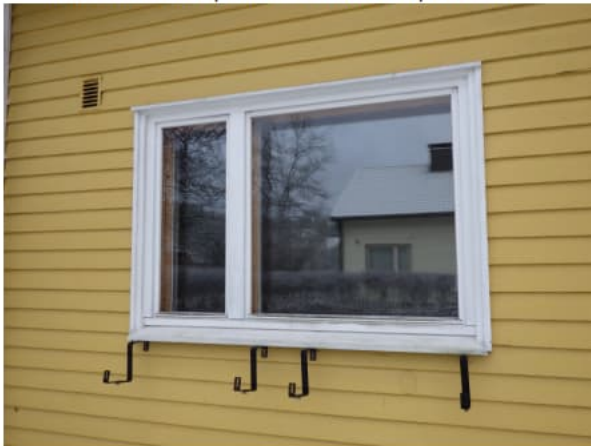
15. Ikkuna

- Ikkunoiden vesipelleissä ei havaittu puutteita.

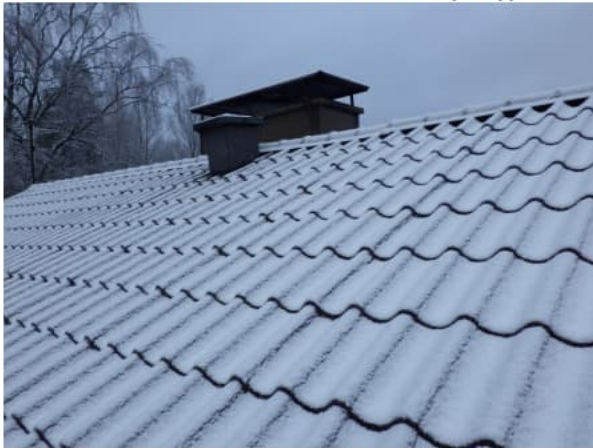
17. Vesikattoa

- Vesikattona on harjakatto, jossa katteena on profiilipeltikate. Vesikatteen läpivientinä ovat 12-horminen muurattu savupiippu ja koteloituna viemärin tuuletusputki.
- Vesikatteen pinnalla ei havaittu vesikattorakenteiden vaurioihin viittaavia painumia.

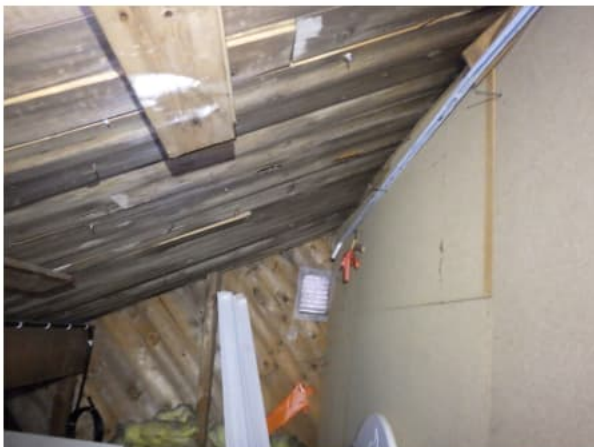
19. Sivu-ullakotilaa

- Kohteessa on osin vinot umpinaiset yläpohjarakenteet, minkä vuoksi yläpohjarakenteiden kuntoa ei voida kuntotarkastusmenettelyllä riittävän kattavasti selvittää. Kokemuksen mukaan sisäilman kosteus voi tiivistyä haitallisessa määrin yläpohjarakenteisiin ja aiheuttaa vaurioita mikäli rakenteen tuuletus on puutteellinen. Rakenne on luokiteltu riskirakenteeksi kuntotarkastuksen suoritusohjeessa (KH 90-00394). Rakenteen tuuletusväli havaittiin puutteelliseksi.

Suosittelaa rakenteen kunnan selvittämistä laajemmin kuntotutkimuksella ja tuulettuvuuden kunnostamista.

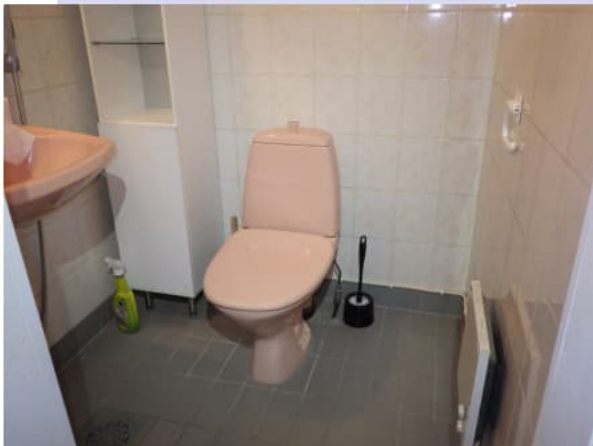
25. WC-tilaa

- Tilan silmämääräisessä tarkastuksessa ei havaittu viitteitä rakenteiden vaurioista.
- Laatoitetuille pinnoille tehtiin kopokartoitus. "Kopoja", eli alustastaan irti olevaa laatoitusta ei havaittu.
- Wc-istuimen kiinnitys on putteellinen. Käyttövesi ei ollut kytkettynä päälle, joten vesilaitteiden käytönaikaisesta toimivuudesta ei voitu tehdä havaintoja.

Suositellaan wc-istuimen kiinnityksen kunnostamista.

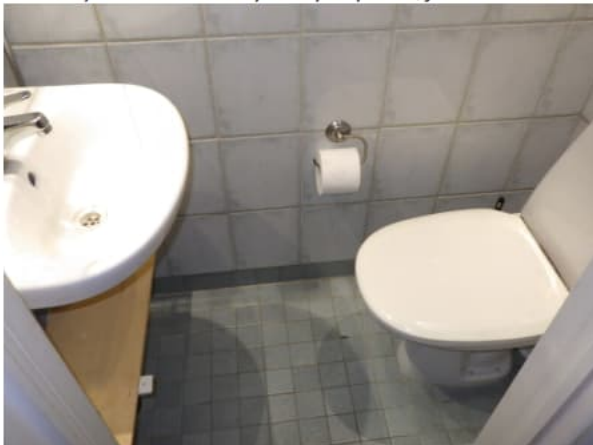
27. WC-tilaa

- Tilan silmämääräisessä tarkastuksessa ei havaittu viitteitä vaurioista.
- Laatoituksessa havaittiin seinissä osin alustaansa puutteellisesti kiinnittyneitä tai irronneita "kopolaattoja". *Kopolaatat eivät aiheuta toimenpiteitä niin kauan kuin saumat ovat ehjät ja laatat eivät irtoa kokonaan. Laatat suositellaan kiinnitettäväksi mikäli ne kokonaan irtoavat.*
- Käyttövesi ei ollut kytkettynä päälle, joten vesilaitteiden käytönaikaisesta toimivuudesta ei voitu tehdä havaintoja.

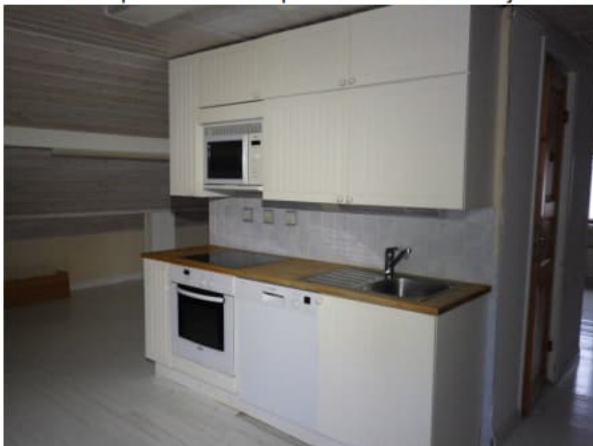
29. Keittiötä

- Sivukaapiston/työtason välin seinälaatoituksessa havaittiin vaakasuuntaista halkeamaa. Silmäääräisessä tarkastuksessa ei havaittu viitteitä rakenteiden vaurioista.
- Käyttövesi ei ollut kytkettynä päälle, joten vesilaitteiden käytönaikaisesta toimivuudesta ei voitu tehdä havaintoja.
- Astianpesukoneen alapuolella on valumasuojakaukalo.

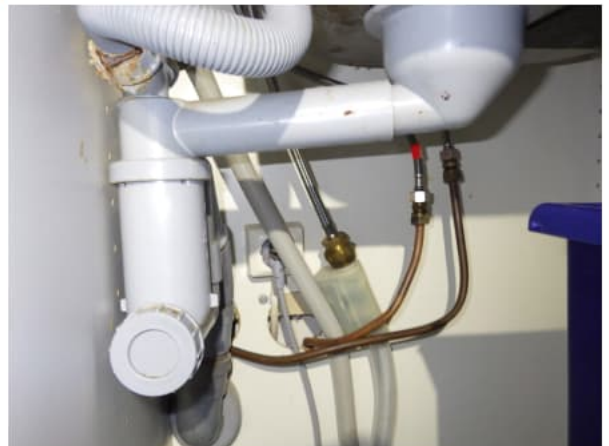
30. Allaskaappia

- Pesuallaskaapissa ei havaittu vuotovaurioita.
