24.1.2025

# Kuntoarvioraportti

Rautatieläisten talo

Kangaslahdentie 440 b, 77430 Siikamäki

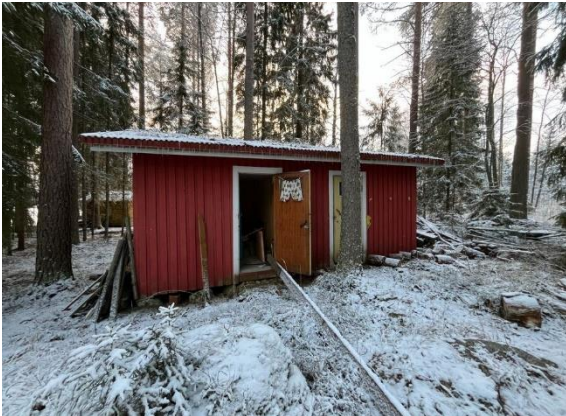
**Kuva 17.** Ulkorakennus

- Sisätilojen seinäpinnoilla on reunoilla havaittavissa maalipinnan rapistumista, joka saattaa johtua lämpövuodoista.
- Ulkorakennuksessa sisätilojen pinnoilla on havaittavissa tummentumaa, joka saattaa olla viite mikrobivaurioituneista rakenteista.

- Sisätilojen maalaus
- Ulkorakennuksen sisätilojen pintamateriaalien vaihdolla ei välttämättä saada terveellistä ja turvallista kiinteistöä, vaan saattaa vaatia mittavat korjaustoimenpiteet, jolloin korjaaminen ei välttämättä ole kustannustehokas vaihtoehto.

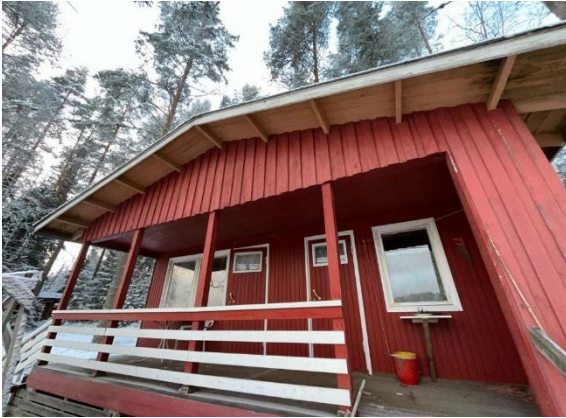
**Kuva 22.** Sisäänkäynnin katos

- Katosrakenteissa on pieniä vaurioita ja kunnostustarvetta.

- Katosrakenteen maalaus julkisivun yhteydessä sekä mahdollisten vaurioituneiden lautojen uusinta.

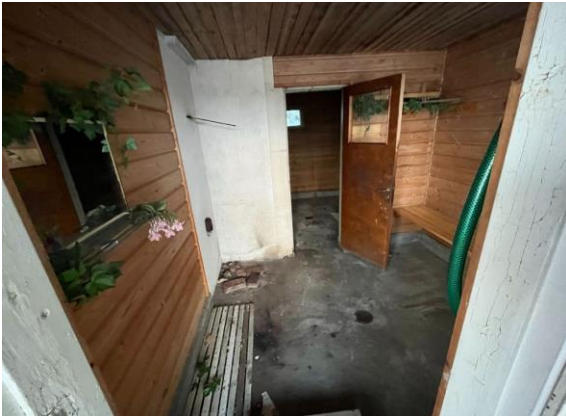
**Kuva 30.** Yleiskuva pukuhuoneesta

- Lattia on pinnoittamatonta betonia ja sen rakenteessa ei välttämättä ole vedeneristettä
- Paneloinnit ovat tyydyttävässä kunnossa
- Puku- ja löylyhuoneessa on oviaukon ympärillä mahdollisesti asbestipitoinen kuitusementtilevytys, joka on vaurioitunut alareunasta
- Pukuhuoneen tulisija on poistettu
- Löylyhuoneen kiuas on huonokuntoinen
- Löylyhuoneen savupiipun savupellin reunoilta on valunut tilaan vettä

- Pukuhuone ja löylyhuone tulee saneerata kokonaisuudessaan
