# Kuntotarkastus

Muinaislinnantie 4 F, 00950 Helsinki

Tarkastuspäivä  
08/01/2026

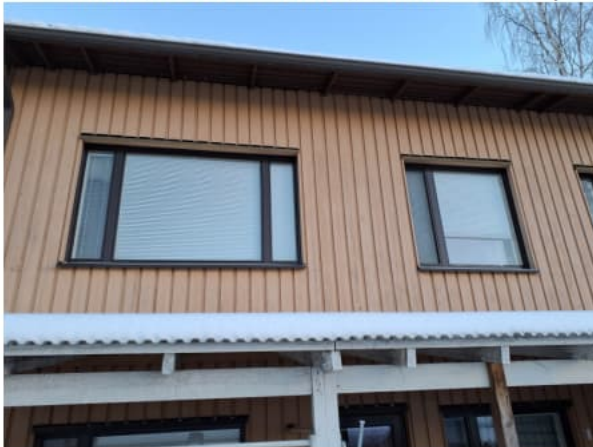
2. Julkisivua

- Ulkoverhouskassa ei havaittu merkittäviä puutteita tai vaurioita. Ei toimenpiteitä.
- Ulkoverhouksen taustalla havaittiin tuuletusrako seinien alaosissa. Verhous on tehty ns. lomalaudoituksena, jossa joka toisen laudan takana on tuuletusrako. Ei aiheuta toimenpiteitä.

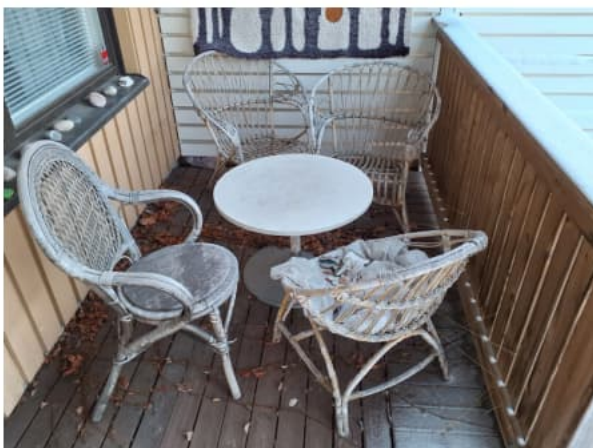
4. Terassia

- Terassissa ei havaittu huomautettavaa. Ei toimenpiteitä.

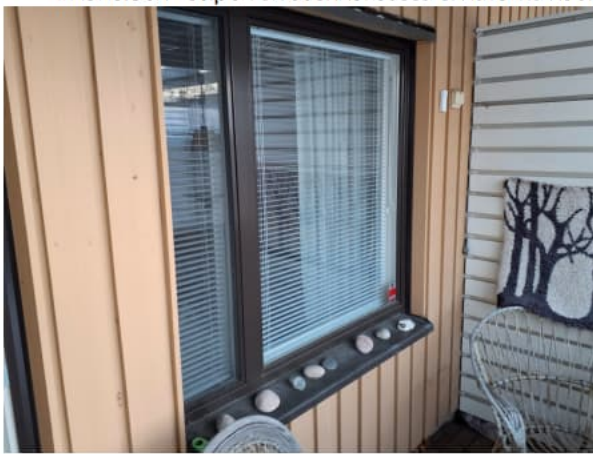
6. Ikkuna

- Ikkunoiden vesipeltien asennuksessa ei havaittu huomautettavaa.

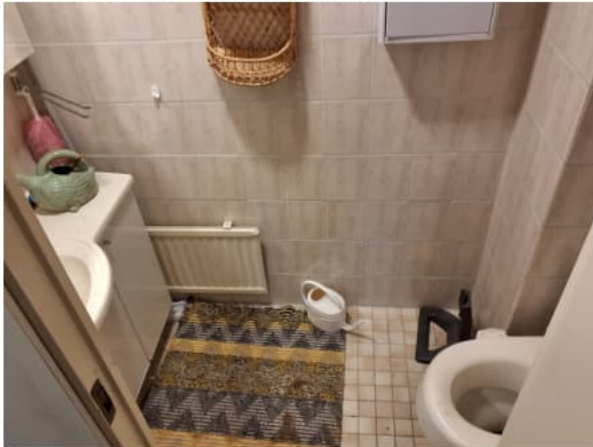
12. WC-tilaa

- Tilassa ei havaittu huomautettavaa.

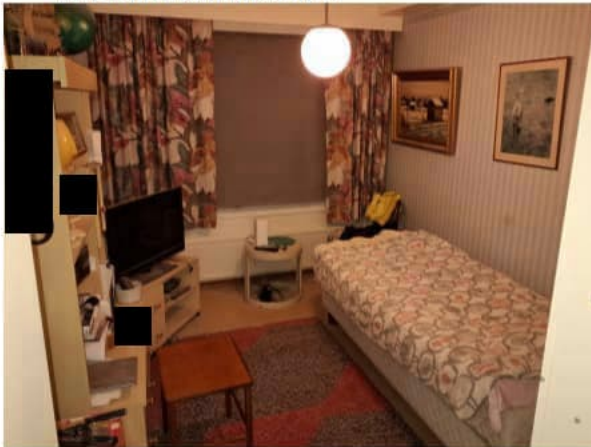
15. Muita tiloja

- Ei havaittu huomautettavaa.

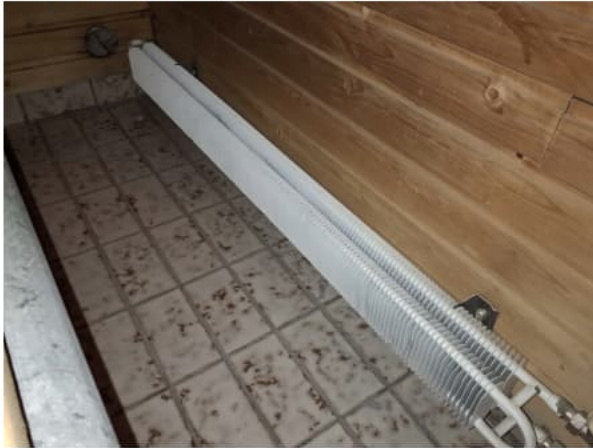
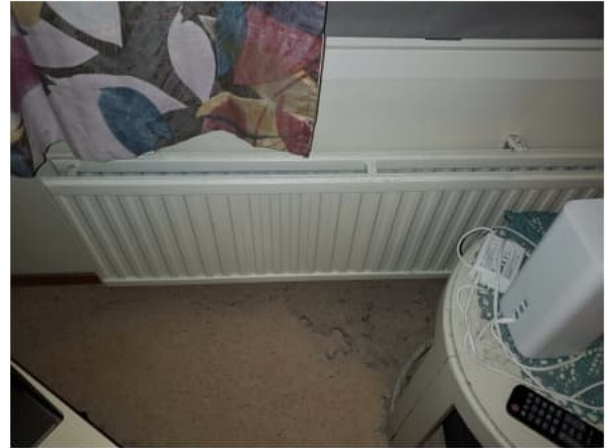
19. Lämmityslaitetta

- Lämmitysjärjestelmässä ei havaittu pintapuolisessa tarkastelussa vauriota tai huomautettavaa.
- Lämmitysjärjestelmän näkyvillä osilla (patterit sekä niille tulevat putket) ei havaittu vuotoja tai vaurioita.

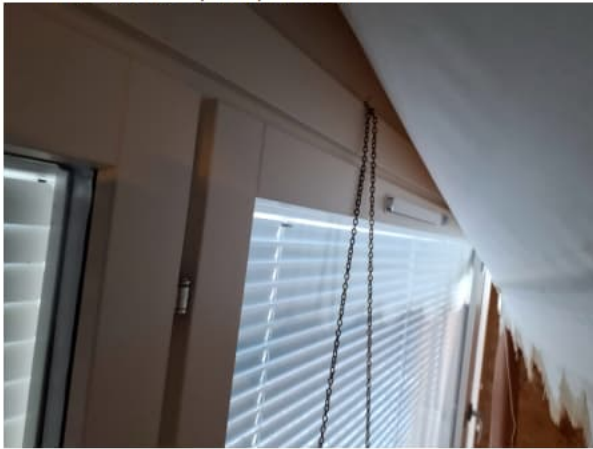
21. Korvausilmaventtiili ikkunassa

- Ilmanvaihtojärjestelmän toiminnan kannalta on oleellista, että järjestelmä on aina päällä. Samoin kanavisto ja venttiilit tulee pitää puhtaina.

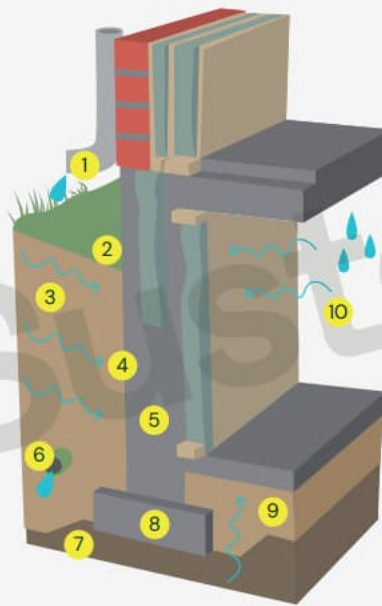
## ESIMERKKI RISKIRAKENTEESTA:

1. Rännivedet
2. Pintavedet
3. Maaperän kosteus
4. Puutteet perusmuurin ulkopinnan vedeneristyksessä
5. Betoni / kevytsoraharkko Perusmuuri
6. Puutteet salaojituksessa
7. Täyttömaa
8. Antura
9. Veden kapillaarinen nousu
10. Kosteuden tiivistyminen
