**Matinmäentie 293, 40270 Palokka**

Laatinut: KP Tarkastus Oy  
Kyösti Peltokangas  
RI (AMK), AKK, PETA

| Tarkastuksen syy | Kuntotarkastus asuntokauppaa varten | | |
| Tarkastuspäivä | 19.2.2026 | | |

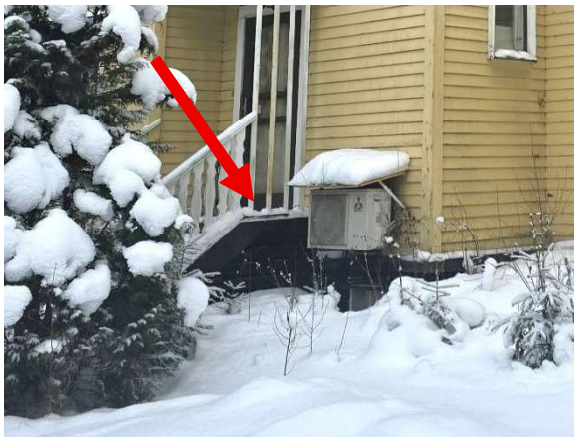
| Havainto | Huolto | Lisä-tutkimus, seuranta | Korjaus, uusinta | Riski-rakenne |
|---|---|---|---|---|
| Ulkoverhous ja ulkopuolen puuosien maalaukset ovat osittain huonokuntoiset. Ulkoseinien alaosissa ulkoverhous on kastunut paikoin.<br>Etupihan sisäänkäynnin kohdalla ulkoseinän puurakenteet ovat betoniportaiden tasoa alempana (kosteusvaurioriski). | | x<br><br>x | x<br><br>x | <br><br>x |

Betoniportaatt ulkoseinän alaosa ylemmänä.

Betonisten ulkoportaiden korvaaminen puurakenteisella portaitolla olisi suositeltavaa.

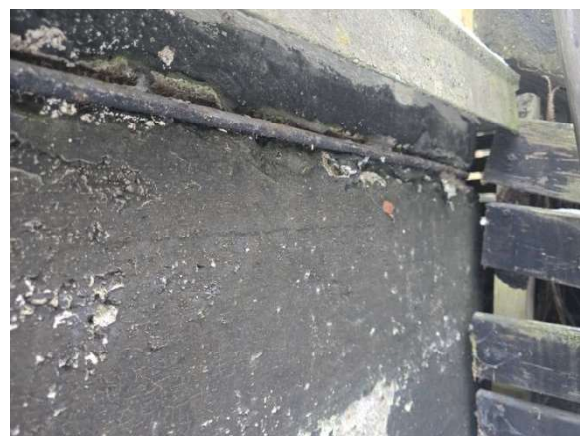
Kuva etupihalta olohuoneen ikkunan alta.  
Betoniterästys näkyvissä.

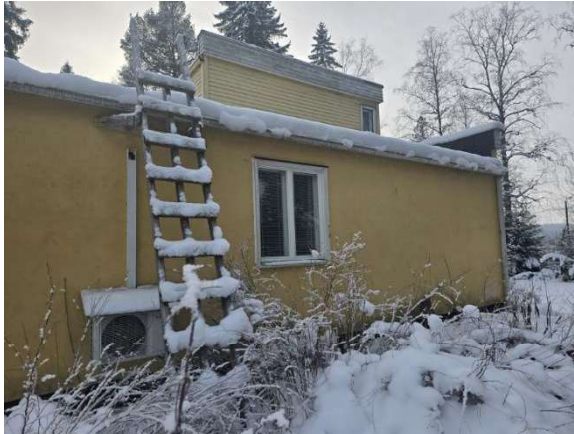
Vanhan osan sivuseinä on rapattu.

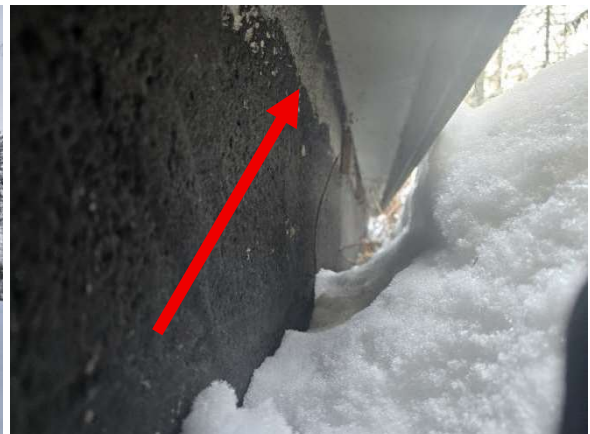
Kuva laajennusosan verhouksen alaosasta. Ilmarako verhouksen taustaan.

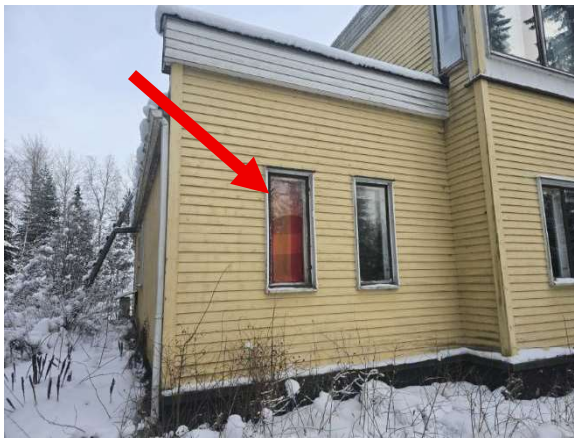
Etupihan makuuhuoneen ikkuna on rikki.

Ikkunat ja ulko-ovet on suositeltavaa varautua uusimaan. Rikkoutuneen ikkunan paikkaaminen väliaikaisesti olisi suositeltavaa.

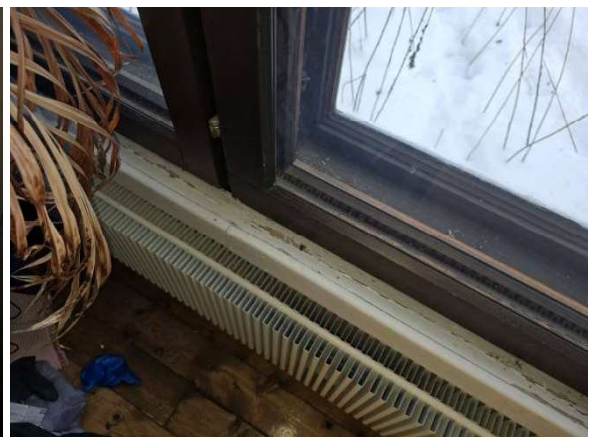
Laajennuksen ja peruskorjauksen ikkunat 3-lasisia.

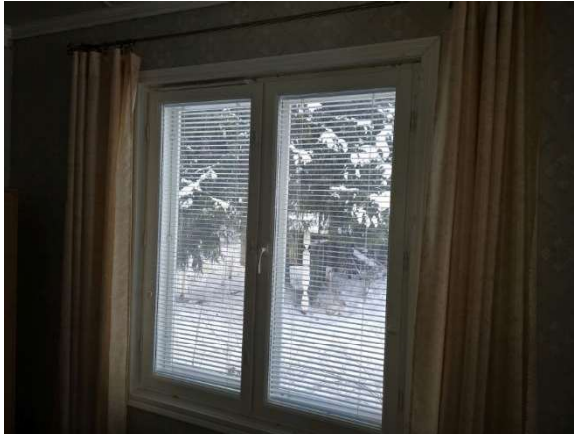
Juhlasalin sivuikkuna on asennettu 2008.

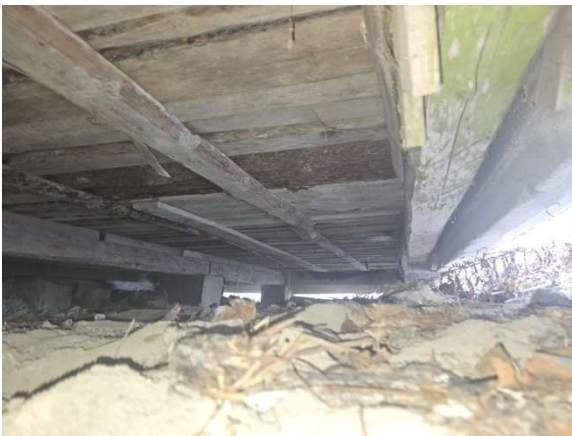
Puurakenteet ulkoasultaan ehjiä. Lahovaurioita ei havaittu.

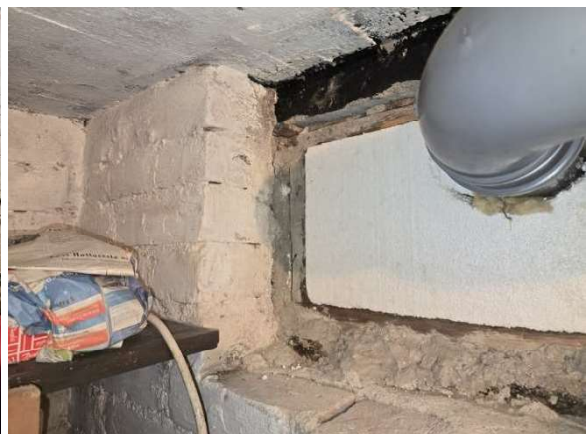
Kellarin seinissä on ns. rivinteerausmuuraus, jonka takana havaintojen perusteella on ilmarako.

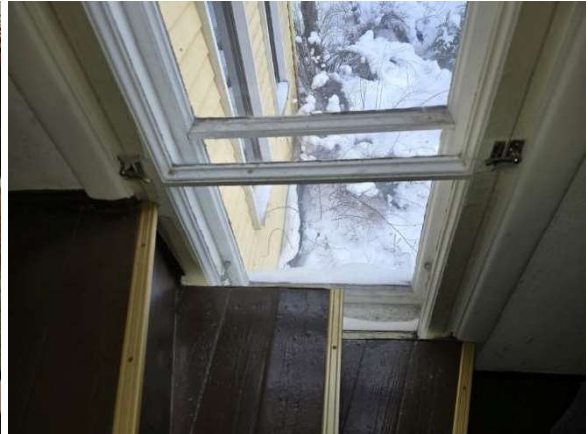
Yläkerrran ikkuna on remontin yhteydessä suositeltavaa vaihtaa turvalasilliseen ikkunaan.

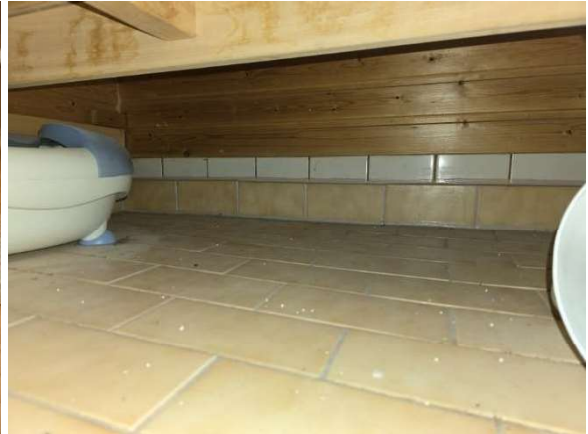
Kuva lauteiden alta. Laatoitus "kopisee".

Pesutilat on suositeltavaa varautua remontoimaan. Remontoimalla vesieristykset saadaan vastaamaan nykyvaatimuksia. Kun remonttia toteutetaan, on lattiakaivot suositeltavaa uusaa. Myös lattialämmityksen osalta putkiston uusiminen olisi järkevää.

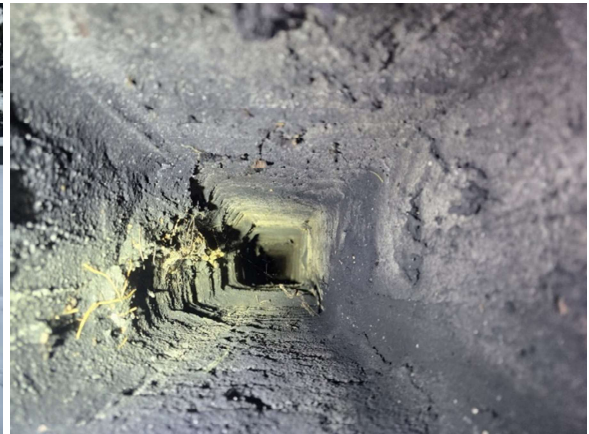
Piipussa on yhteensä 4 hormia, joista yksi on tulisijakäytössä.

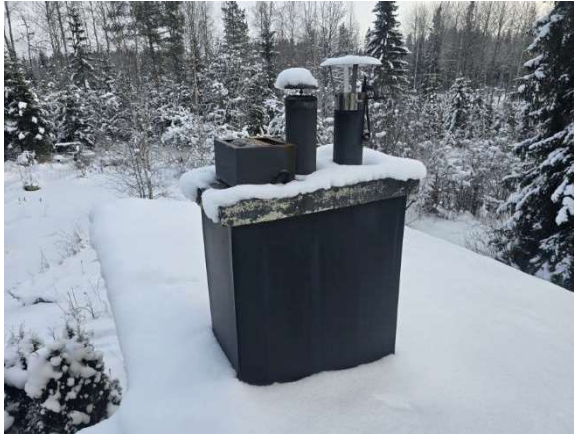
Laajennusosan savupiippu, jossa kattilan ja puulieden hormit, sekä liesituulettimen poistohormi.

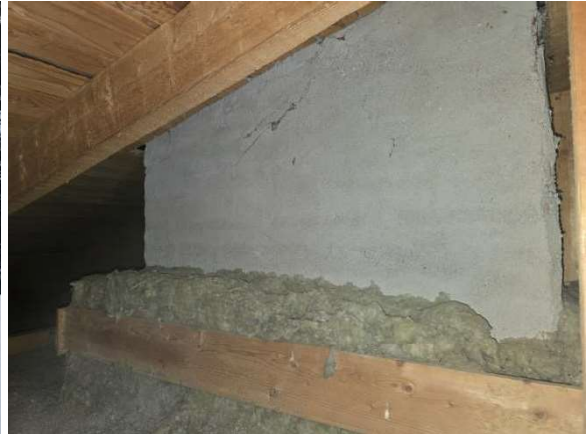
Piippu on yläpohjatilalla ehjä ja siisti.

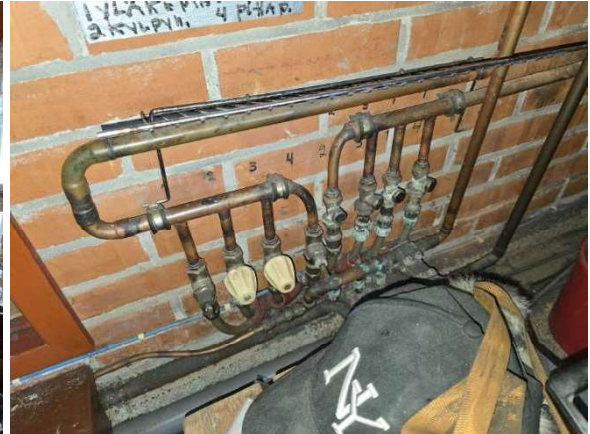
Lämmityksen jakotukki kattilahuoneessa.

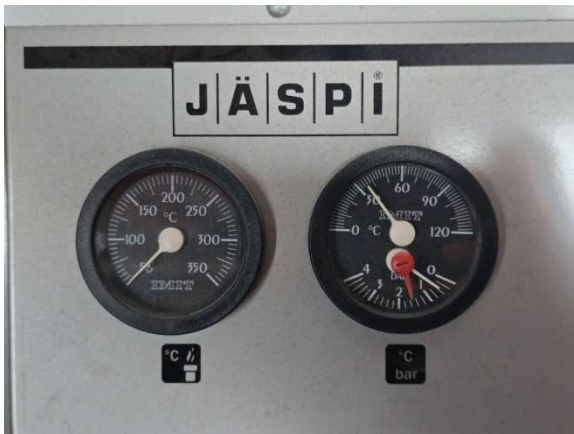
Paine oli matala. Kattilan lämpötila oli hieman yli 30 astetta.

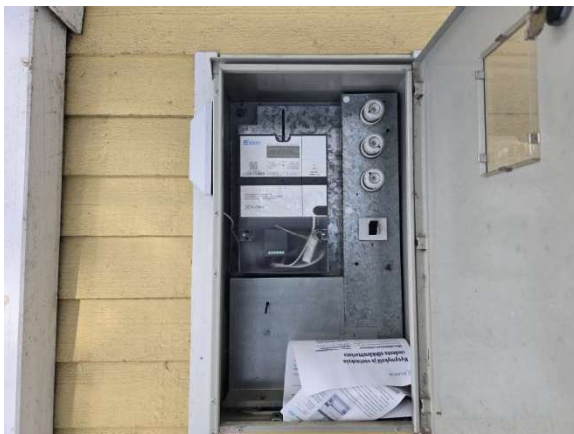
Sähkölaitteet ja pääsulakkeet laajennusosan terassilla.

Alkuperäisten sähköjen uusiminen peruskorjauksen yhteydessä on suositeltavaa.
