Kuntotutkimusraportti

Päiväys	29.4.2022
Projekti	Kosteus- ja sisäilmatekninen kuntotutkimus
Tilaaaja	Huittisten kaupunki
Kohde	Lautta 2

Lautta 2
Viialankatu 27
32700 Huittinen

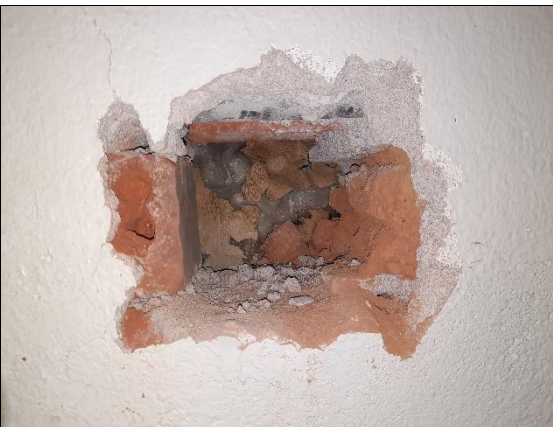
Rakenne US (pesuhuone 009, varastot 004, 005 ja 007)		
Verhomuurattu maanvastainen seinä		
Rakennekerroksen pakkaus	Materiaali

-	pinnoite / pintamateriaali	
120 mm	punatiilimuuraus	
-	ruskea pahvi	
50 mm	lasikuituvilla	
-	bitumisively (vanha vedeneriste)	
- (avaus päätty)	kantava betonirakenne

Aistinvaraisten havaintojen perusteella kellarin maanvastaisten seinien pinnoilla sisäkuorimuurauksessa havaittiin paikallisia kosteusjälkiä, maalin hilseilyä ja kuorimuurauksessa halkeamia.

Kellarikerroksen maanvastaisten seinärakenteiden sisäkuorimuurauksien maali- ja tasoiterokossa on havaittavissa paikoin kosteuden viittaavaa vaurioitumista. Vauriot painottuvat seinustojen alaosiin. Pintakosteudenilmaisimella mitattiin kohonneita ilmaisimen arvoja osasta vaurioalueita. Havainnot viittaavat siihen, että kiinteistön kuivatusrakenteet toimivat puutteellisesti. Rakenneavausten yhteydessä aistittiin lievää maakellarimaista hajua.

Rakennuksen kellaritilojen seinien korjaaminen kosteusteknisesti toimiviksi rakenteiksi edellyttää raskasta korjausta. Edellisessä luvussa annetut toimenpide-ehdotukset ulkopuolisen kuivatusjärjestelmän korjauksista on toteutettava ennen sisäpuolisia korjauksia. Sisäpuolelta lämmöneristetty maanvastainen seinärakenne ei ole kosteusteknisesti toimiva, joten rakenteen peruskorjauksessa sisäkuorimuuraukset ja lämmöneristeet on purettava. Myös vanha vedeneriste (bitumisively) joudutaan poistamaan betonirakenteen pinnasta. Jatkossa on suositeltava kiinnittää huomioita siihen, että myös seinien pinnoitteet ovat hyvin vesihöyryä läpäiseviä, jolloin rakenteiden kuivumismahdollisuudet sisätiloihin päin paranevat.

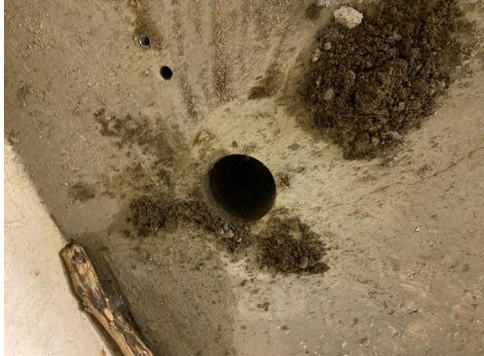
Rakenne AP kellari, maanvarainen laatta Kellarikerros varasto 012

Rakennekerroksen paksuus	Materiaali	
25 mm	maalattu betoni	
-	bitumisively	
50 mm	betoni	
- (avaus päättyy)	perusmaa (kosteaa öljyinen hiekka)

Kellarin betonirakenteiset lattiat ovat pääosin maalattuja. Lattioissa havaittiin yleisesti maalipinnan vaurioita ja halkeamia. Lattiarakenteeseen tehdyn kosteuskartoituksen perusteella alapohjarakenteeseen kohdistuu maasta tulevaa kosteusrasitusta merkittävässä määrin.

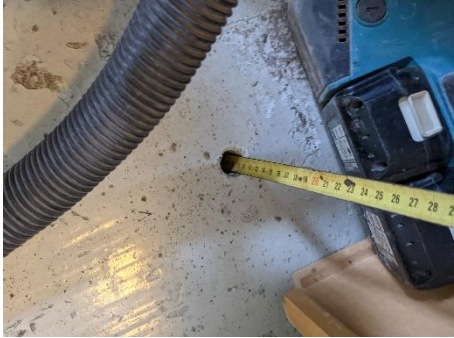
Rakenne AP sos tilat, maanvarainen laatta 1.krs sos tila M 126 ja varasto 127 (vanha autotalli)		
Rakennekerroksen paksuus	Materiaali	
-	muovimatto

22 mm	lastulevy	
50 mm	EPS	
100 mm	maalattu betoni (vanha rakenne)	
-	hiekkä	
-

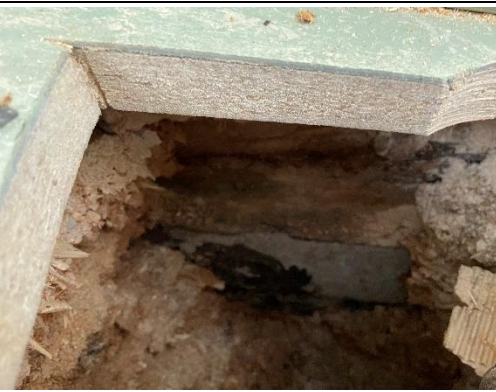
Rakenne VP 1.krs, pienryhmätila 106		
Rakennekerroksen paksuus	Materiaali	
-	linoleum (uusi rakenne)

25 mm	lastulevy (uusi rakenne)	
390 mm	puru, lastu	
-	bitumisively	
-	betoni (ei porattu)	
-	maali/tasoite (kellarin katto)	
-

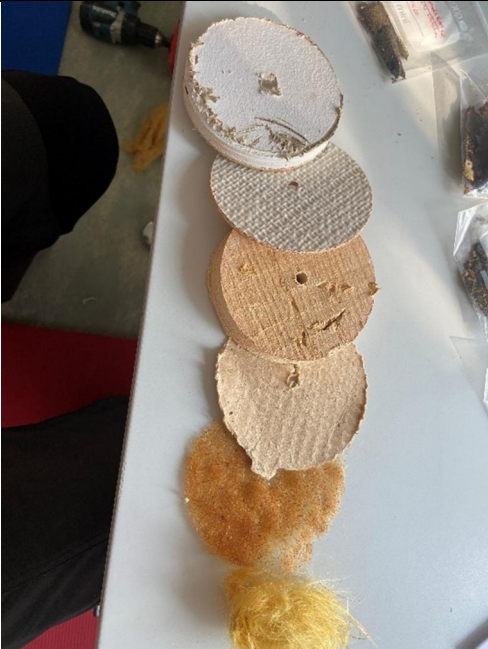
Rakenne US ulkoseinärakenne 1.krs pienryhmätila 106	
Rakennekerroksen paksuus	Materiaali
15 mm	maalattu kipsilevy
20 mm	maalattu puukuitulevy
21 mm	laudoitus
-	ruskea pahvi
95 mm	lasikuituvilla
5 mm	puukuitulevy
-	laudoitus (ei porattu)
-	julkisivuverhous tiili + rappaus

Julkisivurappauksessa havaittiin halkeamia ja muita vauriokohtia. Seinien sisäpinnat on levytetty alkuperäisen puukuitulevyn päälle. Rakenteessa on lämmöneristeenä lasikuituvilla, mutta ei höyrynsulkua. Eristetilan tuuletusta ei havaittu olevan. Sokkelit ovat rapattuja ja maalattuja.

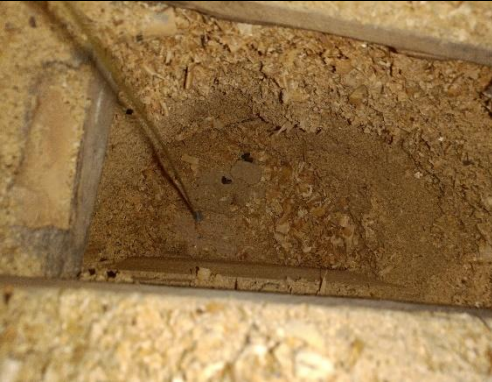
Rakenne YP1		
Rakennekerroksen paksuus	Materiaali	
25 mm	laudoitus

400 mm	sahanpuru ja lastu	
-	pahvi	
25 mm	laudoitus	
-	puukuitulevy (alkuperäinen sisäverhous)	
-	akustoiva sisäverhouslevy	
-

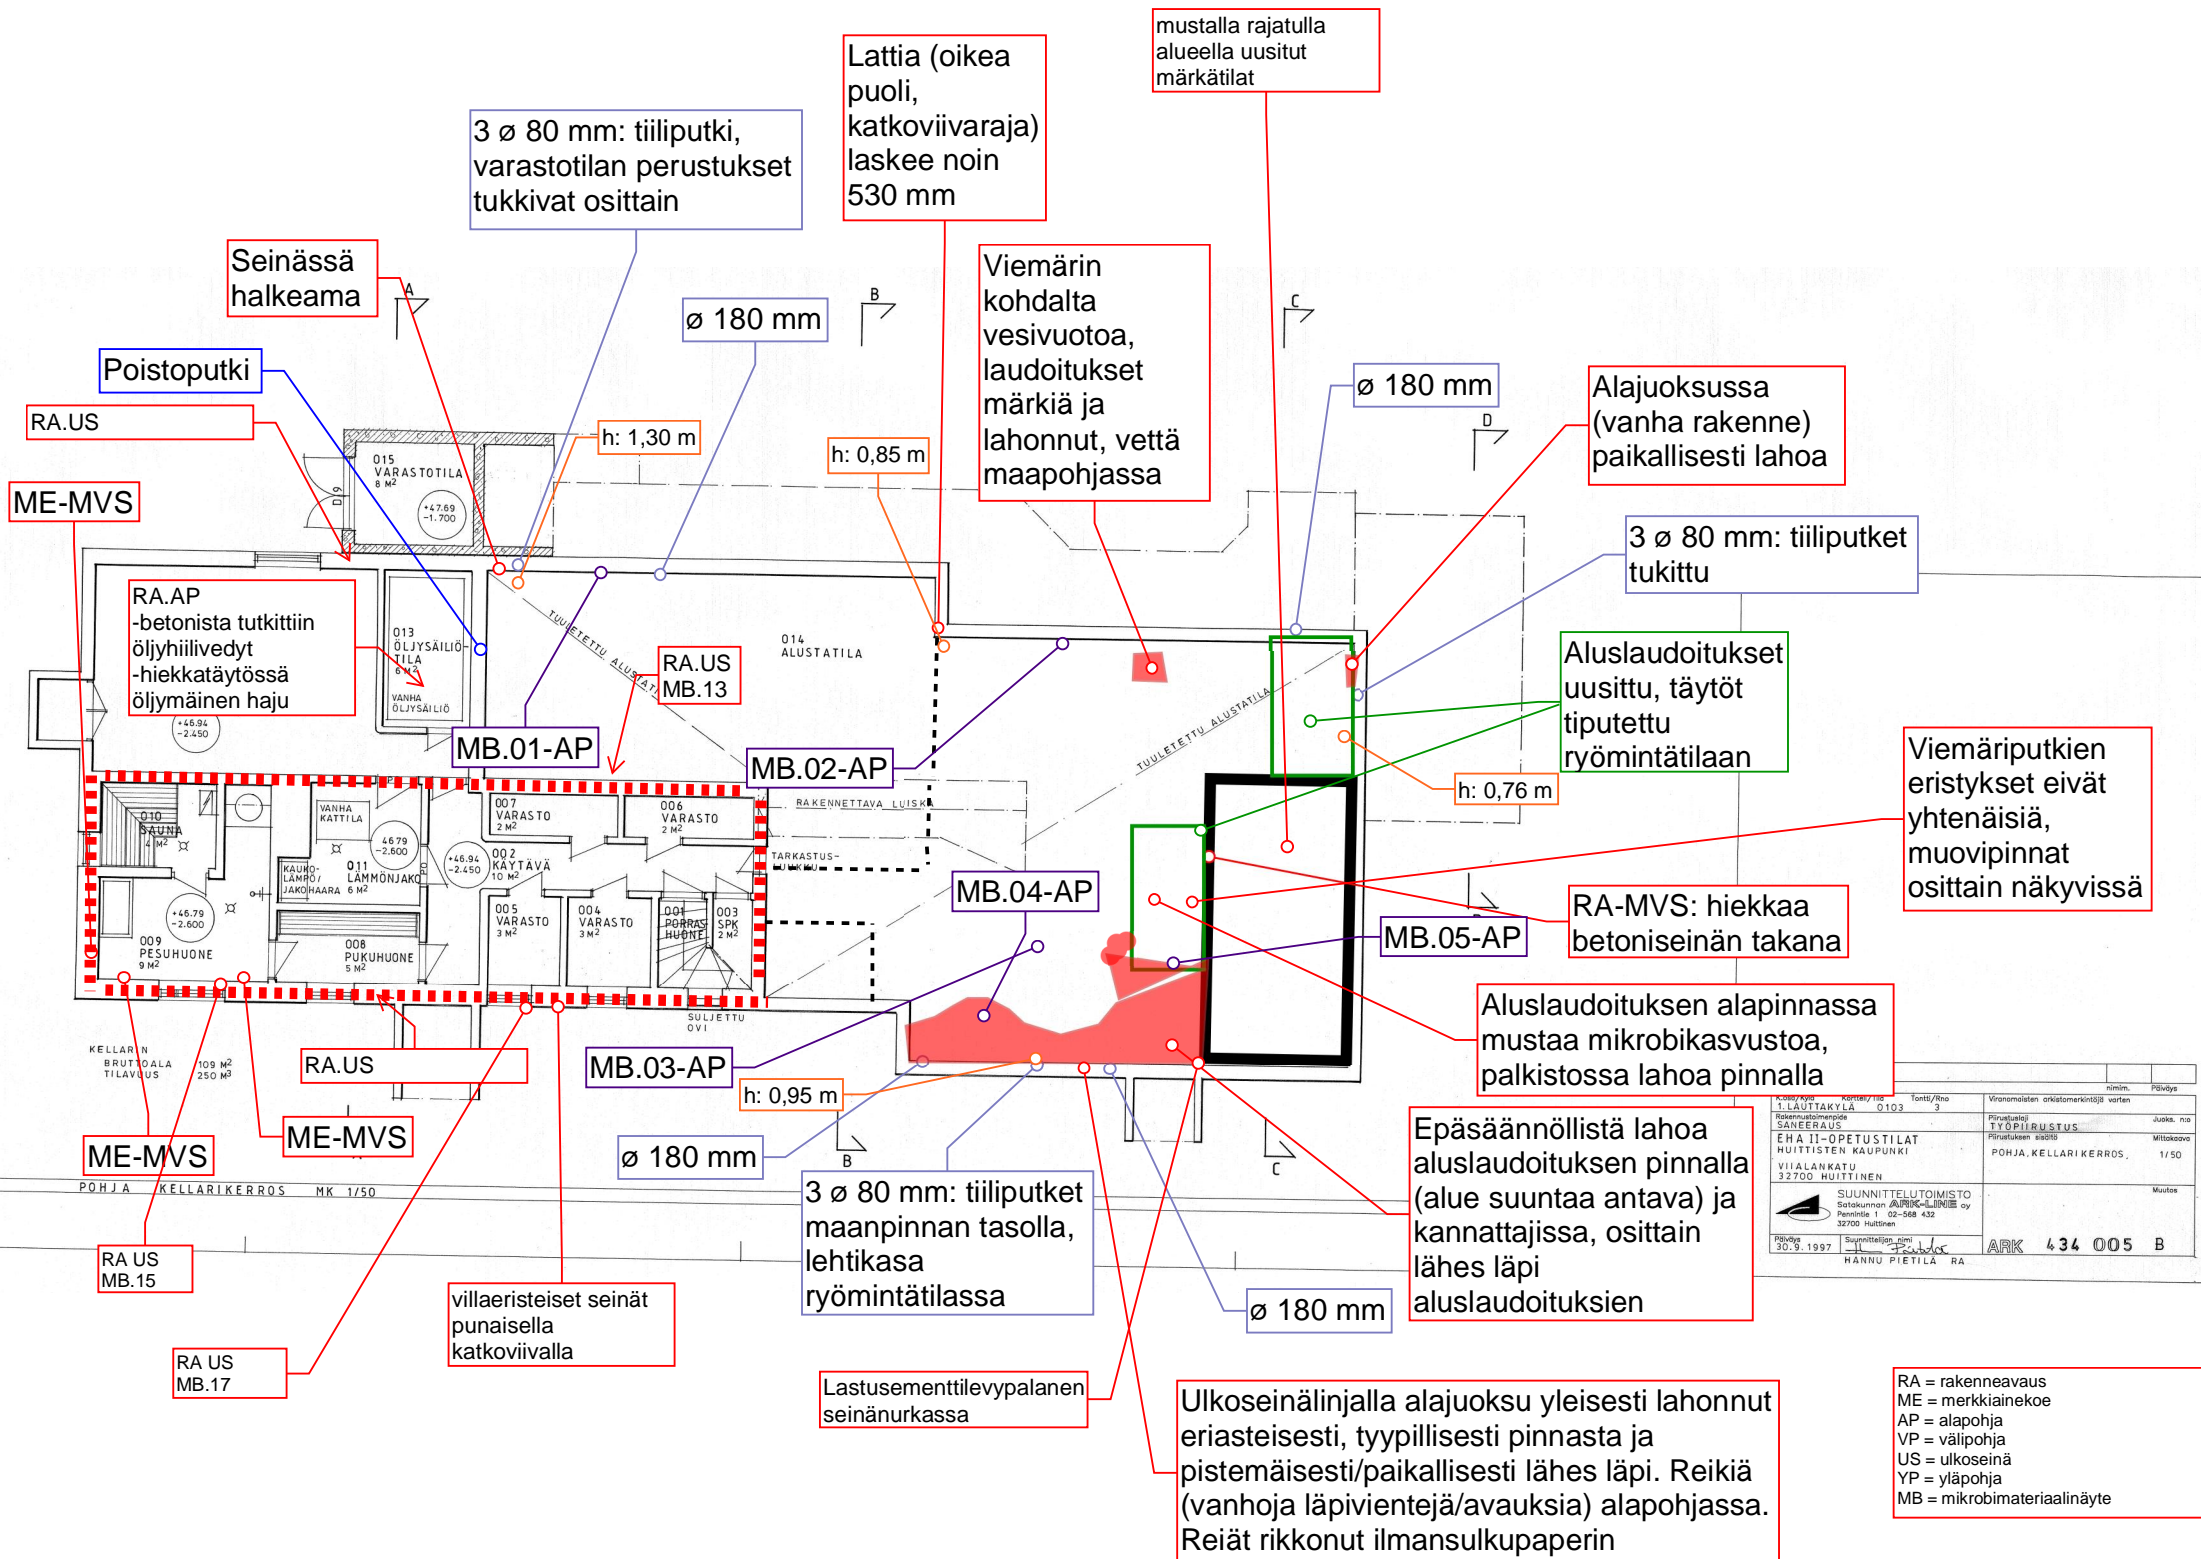
Seinässä halkeama

3 ø 80 mm: tiiliputki, varastotilan perustukset tukkivat osittain

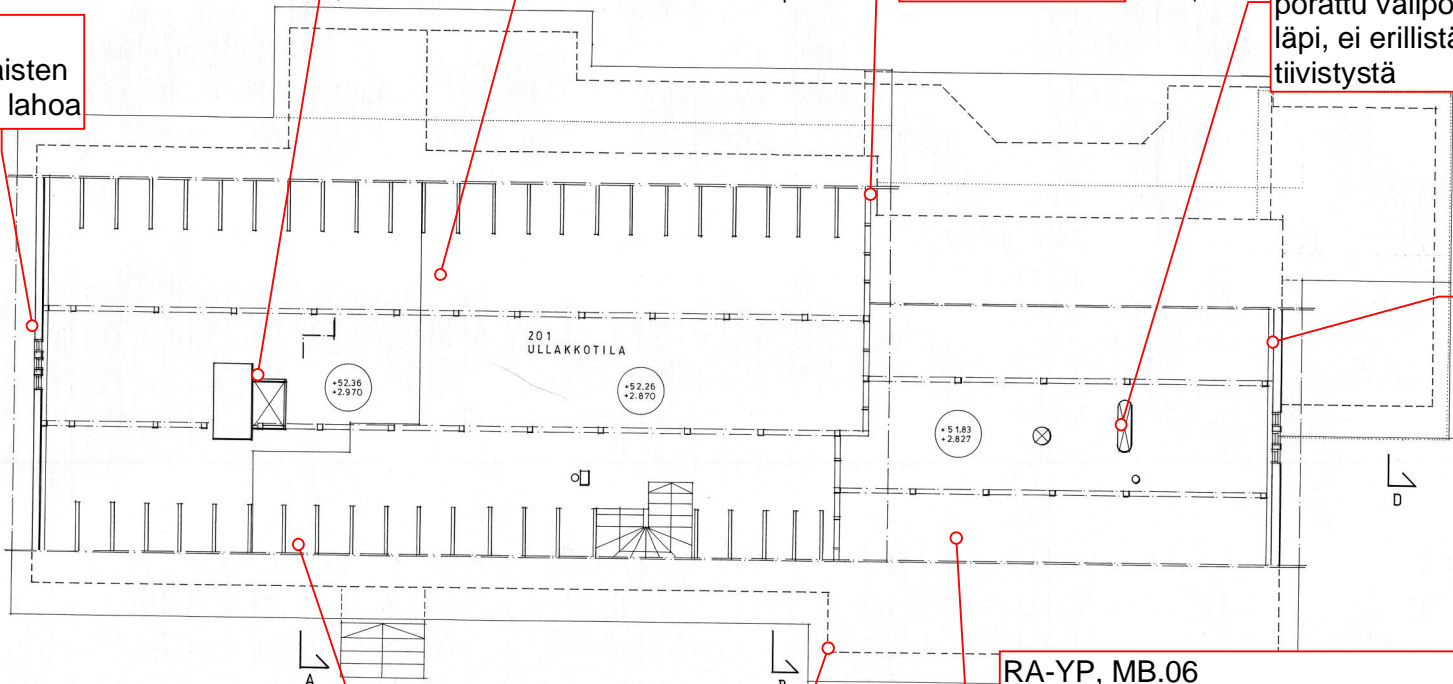
Tummentumaa
 puosien
 nurkassa
