## KORJAUSTARVEKATSELMUS

**Villa Angelica**  
**Tamminiementie 3, 00250 Helsinki**

20.8.2025

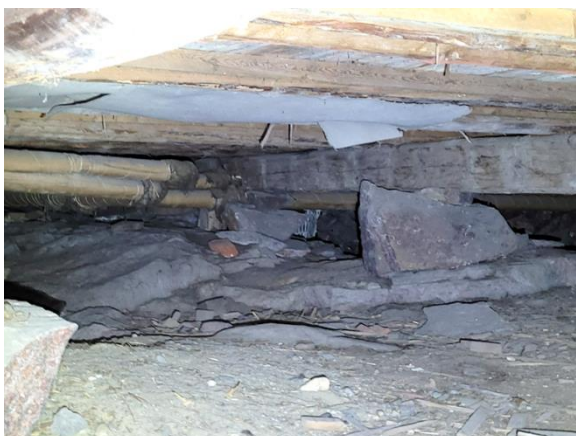
*Rakennuspohjan kallio on osin näkyvissä, osin kallion päällä on maa-ainesta, jonka päällä on rakennusjätettä. Kannatinhirsi (haltiaparru) on tuettu irtonaisten kivien varaan.*

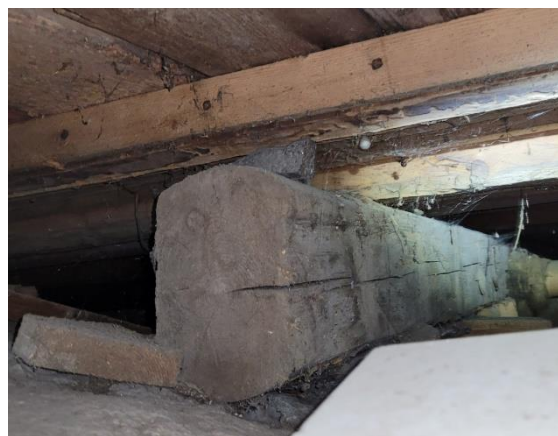
*Kannatinhirret ovat paikoin maata/ kalliota vasten. Rossitilan vapaan ilmatilan korkeus oli paikoin vähäinen, mikä rajoitti pääsyä alapohjatilaa.*

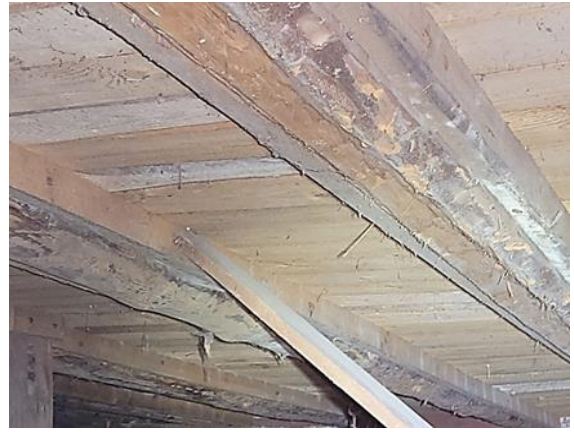
Osa alapohjan kannatinlaudoista on uusittu sahapintaiseksi laudaksi. Näiltä osin laudoitus oli pääosin hyväkuntoinen.

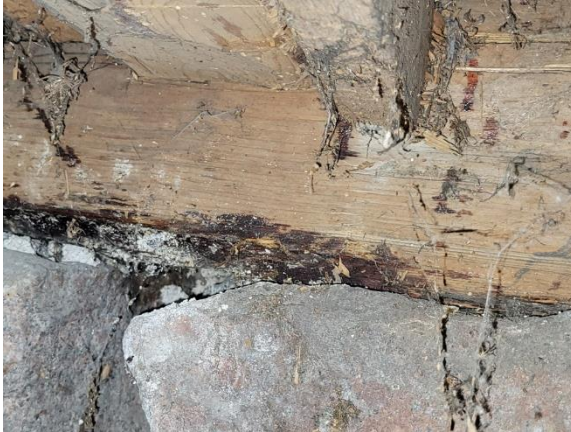
*Alimman hirren alapinnassa on pikisivelyä, kreo-soottiöljyä tms.*

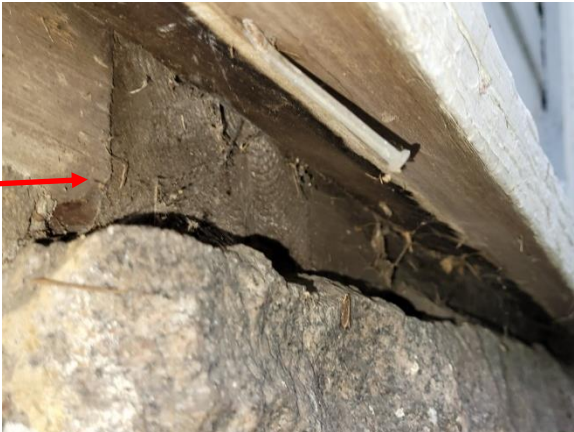
*Tippalista ei suojaa riittävästi hirttä, ulkopuolelta tehdyn arvion perusteella hirren alapinnassa ei havaittu kosteudeneristettä.*

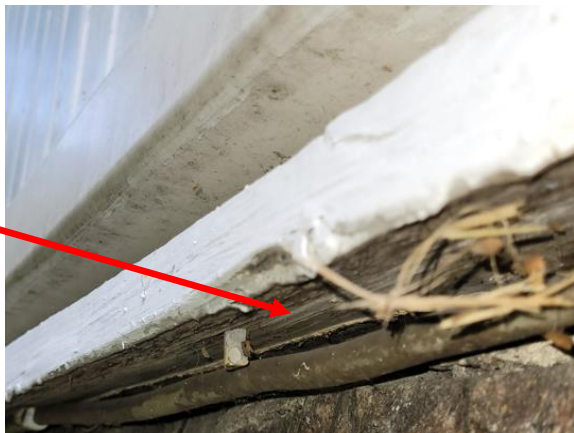
*Julkisivuverhouksen alaosassa ei ole korvausilmareittiä.*

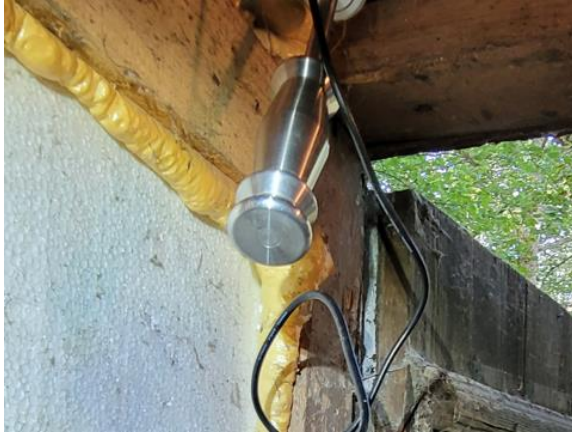
*Puurakenteita vasten on vaahdotettu EPS-levyjä.*

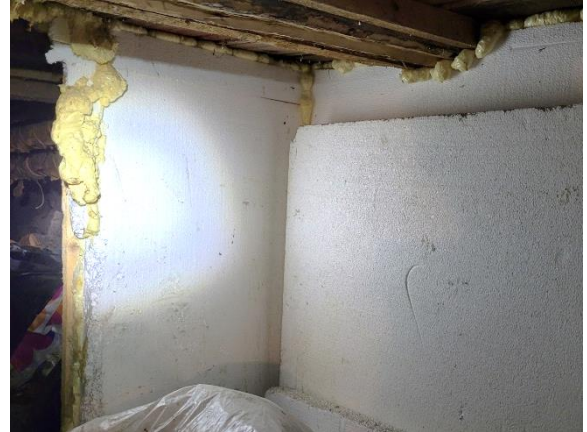
*Puurakenteita vasten on vaahdotettu EPS-levyjä. Osa osioivista rakenteista on ilmeisesti jossain vaiheessa purettu.*

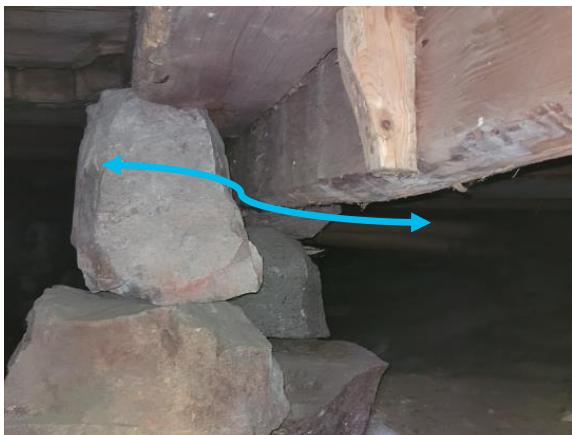
*Puinen kannatinpalkki (haltiaparru) on tuettu irtonaisten kivien varaan. Kuva on otettu länsisivulla sijaitsevan pääsisäänkäynnin alapuolelta. Perustuskuvasta poiketen sisäänkäynnin alapuolinen osio on ilmayhteydessä muuhun alapohjatilaan.*

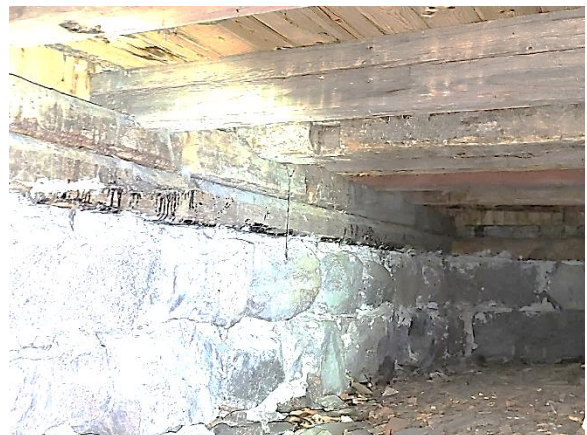
*Pääsisäänkäynnin alapuolinen osio. Rossitilan vapaa korkeus on arviolta lähes 1 metri. Maa-pohjana on multaa / hiekkaa ja sen päällä rakennusjätettä tms.*

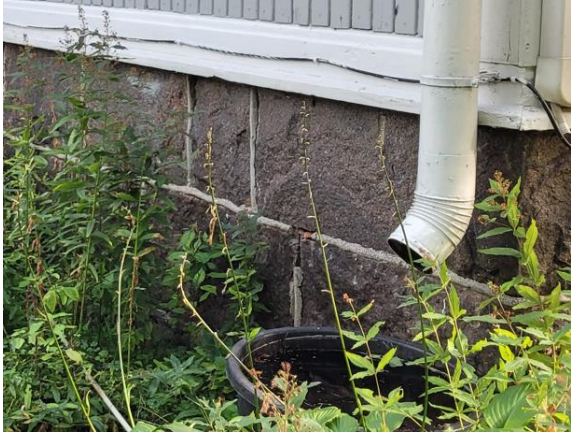
*Hulevesien poisjohtaminen on puutteellista.*

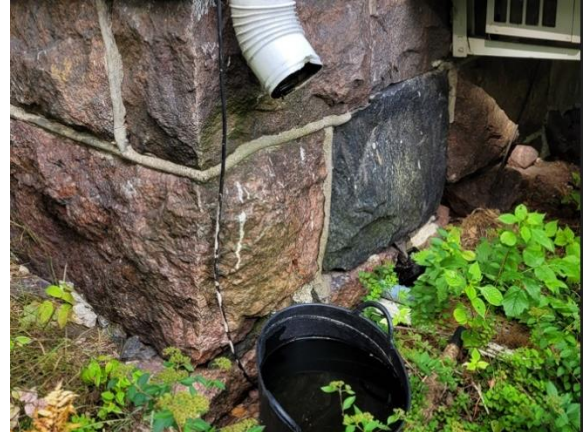
*Hulevesien poisjohtaminen on puutteellista.*

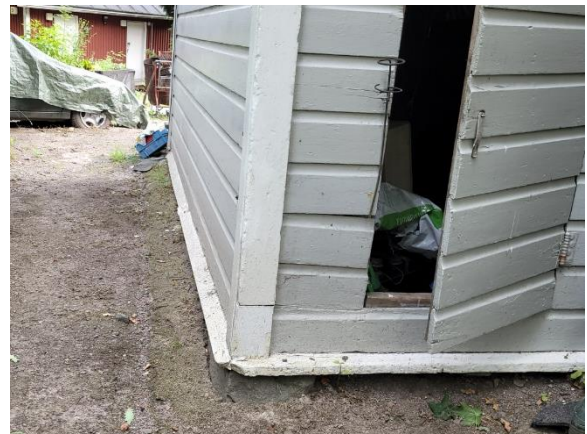
*Puurakenteet ulottuvat lähes maan tasoon asti.*

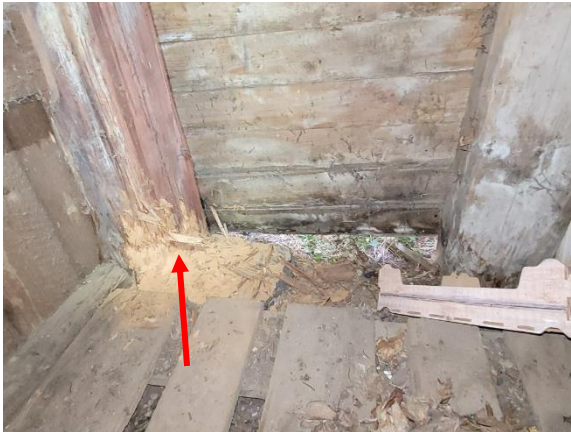
Rakennukseen pohjoispäädyssä sekä itäisivulla on portaikko, joiden alapuolella on varastotiloja. Näiltä osin julkisivulaudoitus on lähes maassa kiinni. Varastotilojen ja portaikon kantavana rakenteena olevat pystytolpat on osin tuettu lähes maan tasossa olevien kivanturoiden varaan. Osa kantavista tolpeista on miltei poikkilahonneita

*Varastossa oleva pystytolppa on lahonnut lähes poikki.*

- Pohjoispäädyssä ja itäsivulla sijaitsevien portaikkojen ja niiden alapuolisten varastotilojen toteutus on huono, sillä osa puurakenteista on lähes maassa kiinni ja puupilarien alapäissä todettiin paikoin lahovaurioita tai merkittäviä kosteusvaurioita.

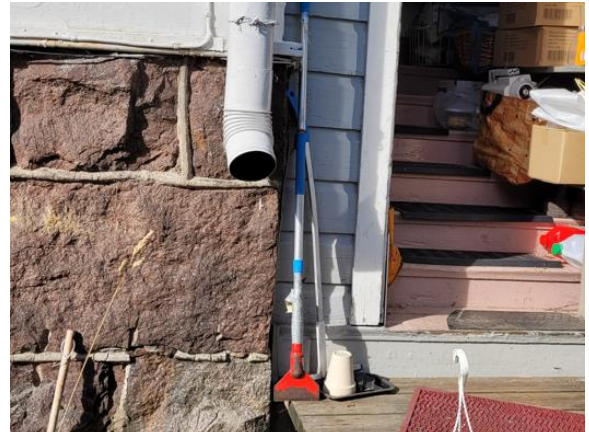
*Portaikun ja siinä yhteydessä olevan varaston korkomaaailma poikkeaa merkittävästi muusta rakennuksesta. Hulevesien poisjohtaminen on puutteellista, sokkelikivi saattaa ajoittain kylmänä pintana kondensoida kosteutta siinä kiinni olevaan panelointiin yms.*

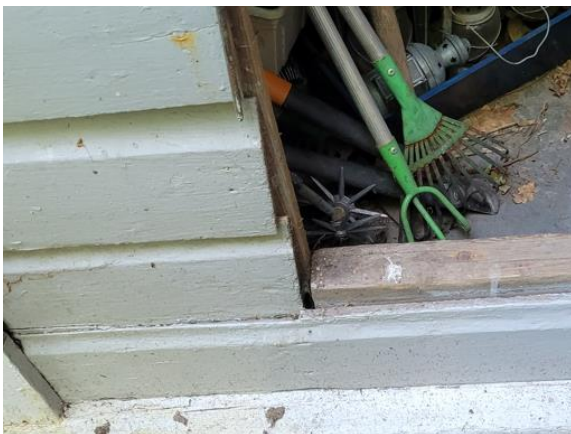
*Portaikun ja siinä yhteydessä olevan varaston korkomaaailma poikkeaa merkittävästi muusta rakennuksesta.*

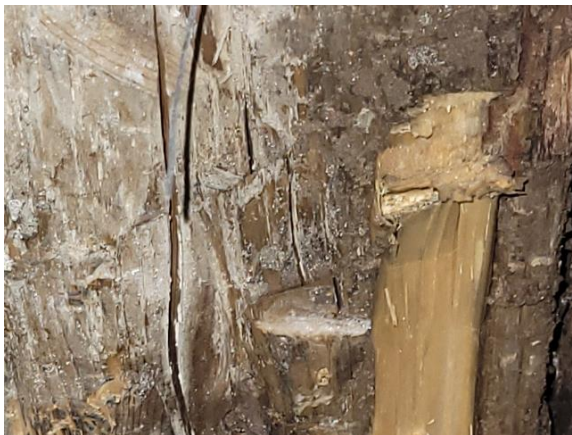
*Osanäyte 1 otettiin lämmönjakohuoneesta, hirsien pinnasta. Hirsien pinnassa oli näkyvissä värimuutosta, kuten valkeita pilkkuja. Heti pinnan jälkeen puuaines oli kovaa ja "terveen" näköistä.*

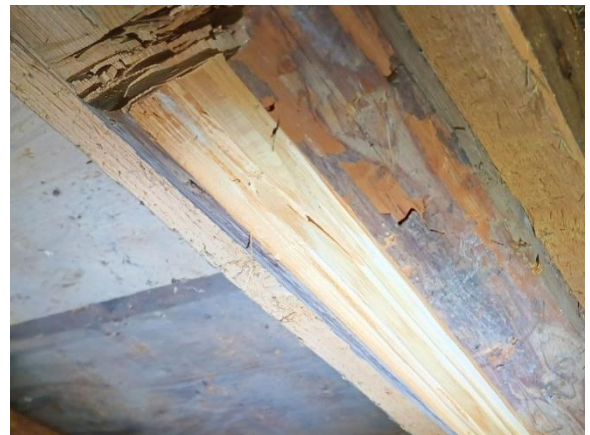
*Osanäyte 2 otettiin rossitilasta sellaisesta kohdasta hirttä, jossa ei ollut näkyvissä merkittäviä vaurioita.*

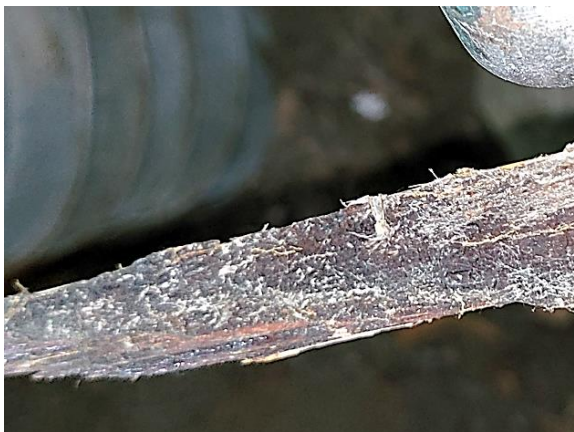
Osanäyte 3 otettiin pääsisääkäynnin alapuolelta osiosta haltiaparrun alapinnasta.

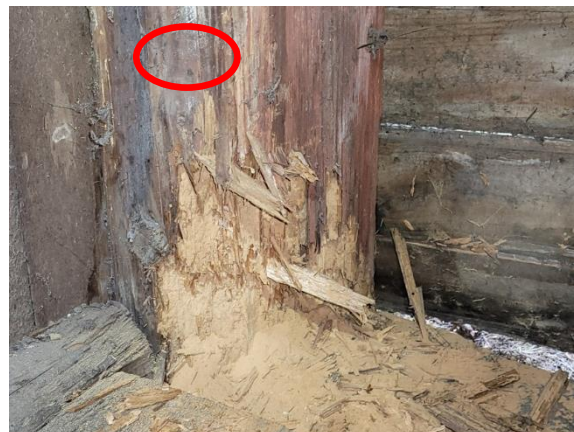
Osanäyte 4 otettiin itäisivulla olevan portaikon alla olevan varaston tolpasti lahonneen/ vaurioituneen osan yläpuolelta.

Turun yliopiston biodiversiteettiyksikön tekemän rakennuslahottajamäärityksen tuloksen perusteella näytteissä ei ollut jäljellä varsinaisia lahottajien rihmastoja, minkä vuoksi lahottajasienten tunnistusta ei voitu tehdä. Analyysivastauksen perusteella mikään ei viitannut lattiasieniin (Serpula Lacrymans).

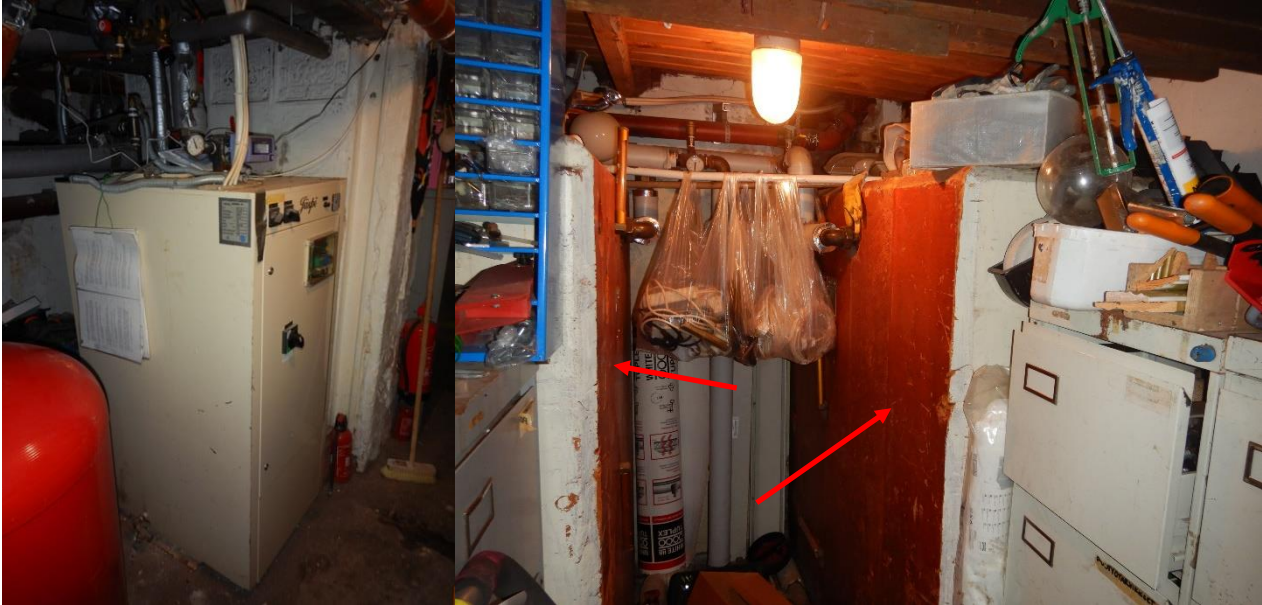
Lämmityskattila ja massiivivaraajat sijaitsevat kellarikerroksessa olevassa lämmönjakohuoneessa (kuva 1). Kattila on Kaukora Oy:n valmistama ja vuodelta 2000. Kattilan teho on 42 kW. Massiivivaraajat ovat Jämän vuonna 1985 valmistamia ja niiden tilavuus on 1,156 m<sup>3</sup>/varaaja (2 varaajaa). Kalvopaisunta-astia on vuonna 2021 uusittu. Pumput ovat Grundfosin valmistamia ja kattilan ikäiset. Osoittavat mittarit ovat ehjiä.

Kuva 1. Yleiskuva kattilasta ja varaajista.

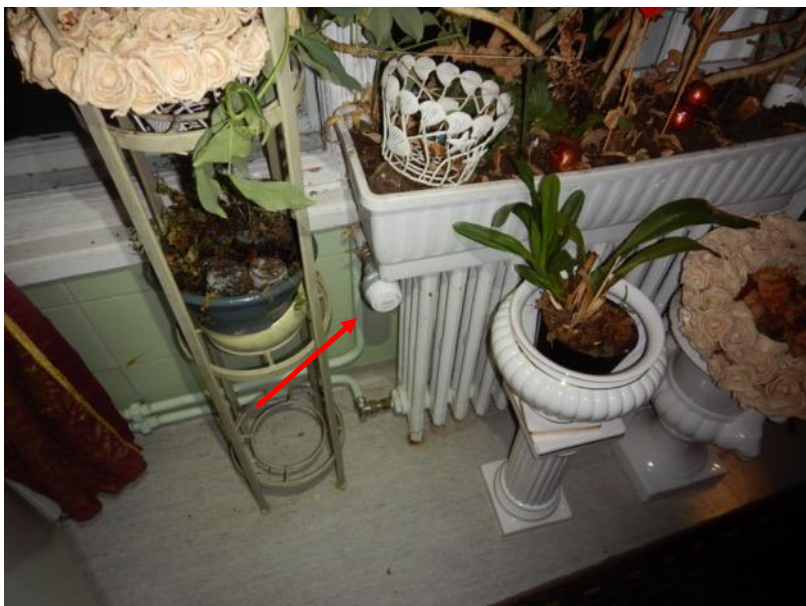
Kiinteistön lämpöpatterit ovat pääosin vanhoja (arviolta 1950-luvulta tai vanhempia) valurautapattereita (kuva 4). Patteriventtiilit ovat uusittuja termostaattisia patteriventtiileitä.

Kuva 4. Yleiskuvat lämpöpatterista ja patteriventtiilistä.

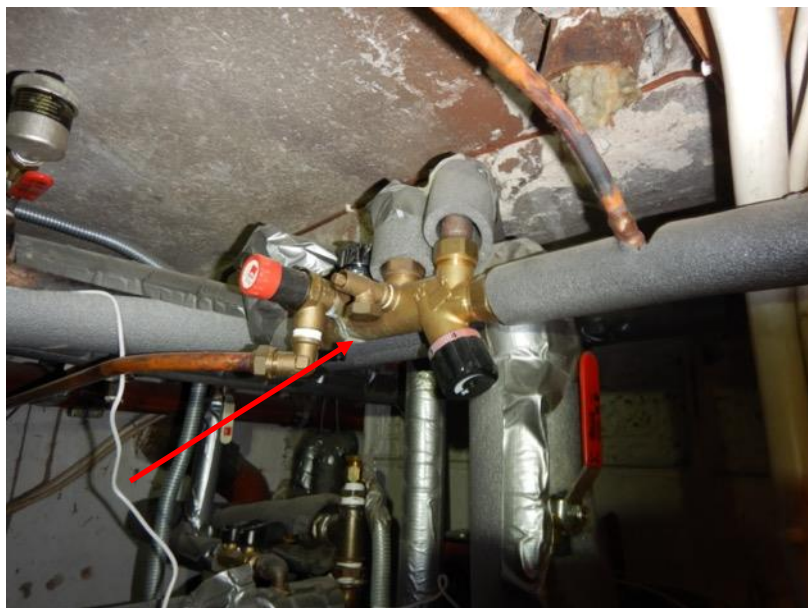
Käyttövesiverkoston linjasäätö- ja sulkuventtiilit ovat putkien ikäisiä palloventtiileitä, sekoitusventtiili on todennäköisesti kattilan ikäinen (kuva 9).

Kuva 9. Yleiskuva käyttöveden sekoitusventtiilistä.

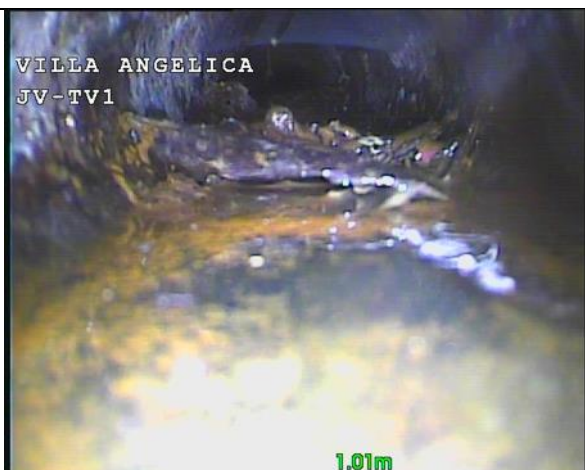
JV-TV1: Korroosiokertymä padottaa virtausta.

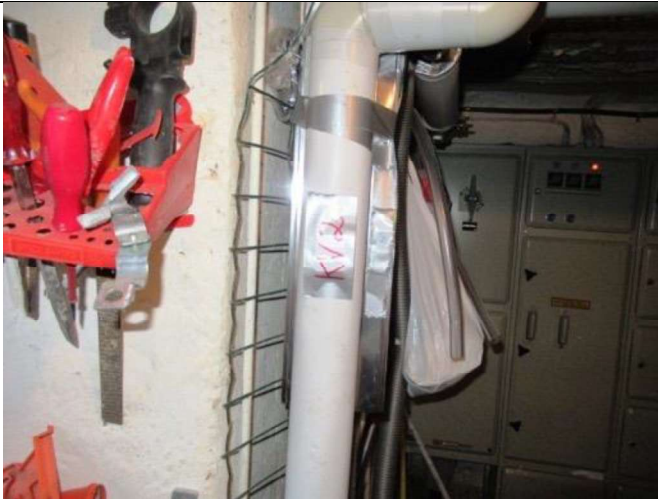
## KV2

Kellarikerros, Lämmönjakohuonetila; Kv-run-  
kolinja tilan seinustalla lähellä vesimittaria  
22/1,0 mm

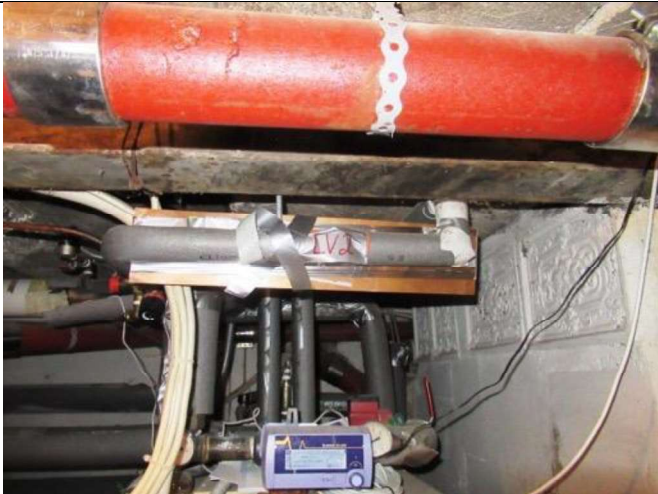
## LV2

Kellarikerros, Lämmönjakohuonetila; Lv-runkolinja tilan katon rajassa lähellä lämmityskattilaa 22/1,0 mm

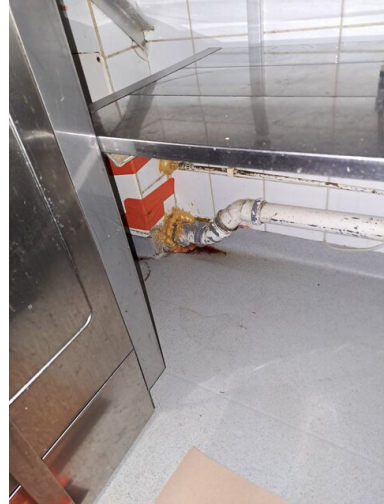
Tutkittu myös viereisen keittiötilan lattiarakennetta

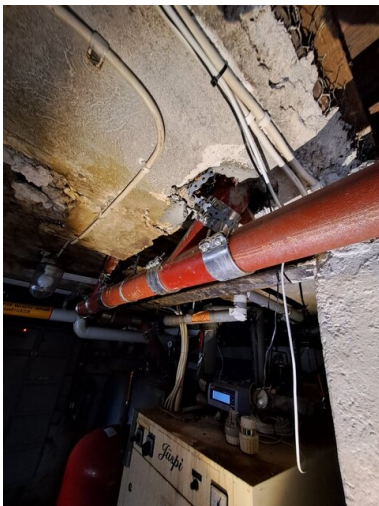
Vedet valuneet kellariin viemäriputken läpiviennin kohdalta

Viemärin läpivienneissä mm. puutteellinen palokatko.
