# Asuntokaupan kuntotarkastus

Kuusijärventie 1381, 81200 Eno

12.02.2026

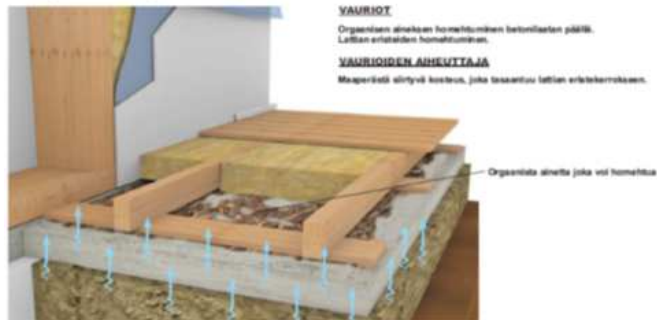
**Kuva 13** Periaate puurakenteisen alapohjan vauriomekanismista ERISTÄMÄTTÖMÄN betonilaatan päällä. Tyypikuva (<http://hometalkoot.fi>) tunnista ja tutki riskirakenne)

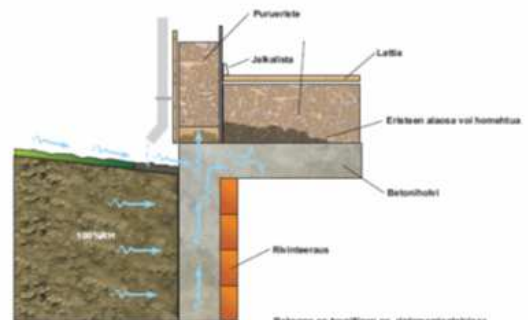
**Kuva 14** Periaate kellarin holvivalun yläpuolisten rakenteiden vauriomekanismista. Tyypikuva (<http://hometalkoot.fi>) tunnista ja tutki riskirakenne)

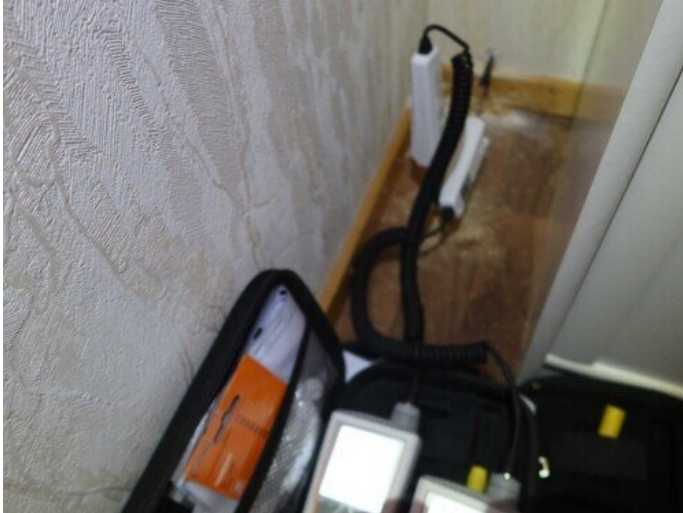
**Kuva 17** Puukoolatun ja villa eristeisen lattian sekä puurunkoisen ja villa eristetyin seinän olosuhdemittausta porareistä.

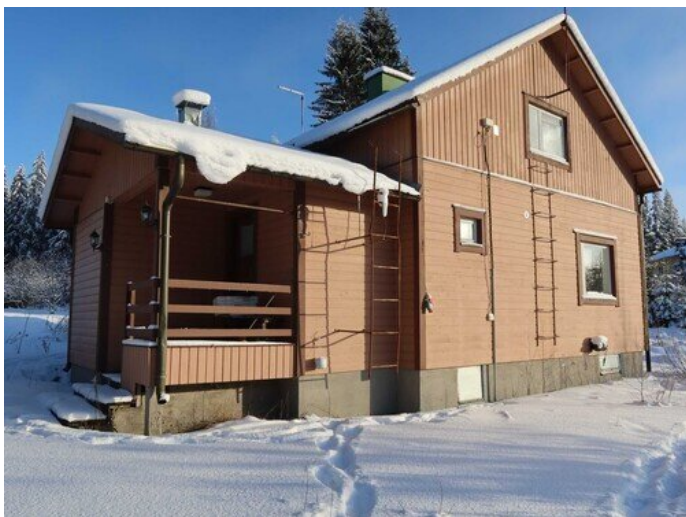
**Kuva 20** Julkisivua

- Julkisivut ovat lautaverhottuja ja puurunkorakenteisia. Julkisivun lautaverhouksen takana on tuuletusrako. (Ks. kuva 20)
- Kohteen alkuperäisenä ulkoseinärakenteena on tuulettumaton/heikosti tuulettuva puru/puukuitulevyeristeinen seinä. Rakenteen kuntoa ei kuntotarkastusmenettelyllä voida riittävän kattavasti selvittää. Kokemuksen mukaan sisäilman kosteus voi tiivistyä haitallisessa määrin tiiviin pinnoitteen alle aiheuttaen rakenteisiin vaurioita. Alkuperäinen tuulettumaton rakenne on luokiteltu riskirakenteeksi suoritusohjeessa KH 90-00394. (Ks. kuva 21)
- Ulkoseinät on remontoitu tuulettuvaksi 90-luvun tietämillä (Ks. kuva 22 ja toimenpide-ehdotus 1)
- Maalipinnat olivat paikoin haristuneet (Ks. kuva 23 ja toimenpide-ehdotus 2)

- 1) Kohteen rakenteiden dokumentointi piirustuksiin
- 2) Puuverhouksen pintojen kunnossapitohuolto
- 3) **▲** Ulkoseinien eristetila ja siihen rajoittuvien rakenteiden tarkastus ja vaurioiden korjaus erillisen suunnitelman mukaan
- 4) Yleinen toimenpide-ehdotus: Remontin yhteydessä tulee kaikki tiloihin rajoittuvat rakenteet tarkastaa. Rakenteiden kosteudet tulee purkutyön jälkeen uudestaan kartoittaa. Mikäli rakenteissa todetaan vaurioita / kosteutta, tulee ne korjata / kuivattaa. Kun tekninen käyttöikä täyttyy, on uusimistarpeeseen yleisesti varauduttava. Mahdollisten kosteusvaurioiden syntyminen on rakenteiden iän vuoksi aina yhä suurempi.
- 5) Yleinen toimenpide-ehdotus: Suositellaan normaaleja käytön ja ylläpidon vuosittaisia huoltotarkastuksia ja tarvittaessa huoltotoimenpiteitä (mm. pintojen puhdistus, huoltomaalaus...).

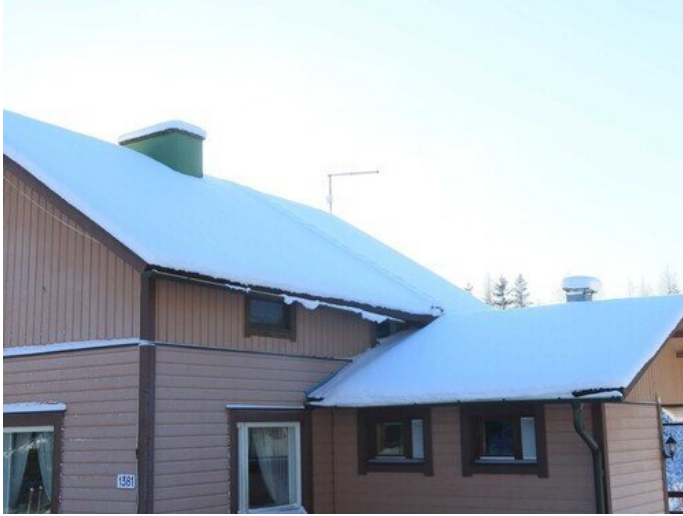
- Kohteessa on alkuperäinen profiilipeltikate (Ks. kuva 28)
- **▲** Vesikate on tarkastushetkellä noin 75...40 vuotta vanha. Lumipeite rajoitti havaintojen tekemistä (Ks. toimenpide-ehdotus 1)

**Kuva 28** Vesikattoja ja lumipeitettä

- 1) **▲** Vesikatteen teknisen käyttöiän mukainen uusiminen
- 2) **▲** Talotikkaiden ja hormikotelon korjaus/uusiminen sekä sadehatun asennus
- 3) Yleinen toimenpide-ehdotus: Suositellaan vesikaton kunnossapitajakson mukaista teknisen käyttöiän huomioivaa säännöllistä kunnossapitohuoltoa ja katopintojen huoltotarkastusta syksyisin ja keväisin (mm. pinnan puhdistus, rikkotiilien uusimiset, huoltomaalaukset, elastisten säänkestävien massojen säännöllinen uusiminen, hormien pellitysten ja kaikkien läpivientien tiiveyden sekä lumiesteiden kiinnityksen varmistus, talo- ja lapetikkaiden toimintakunto...).

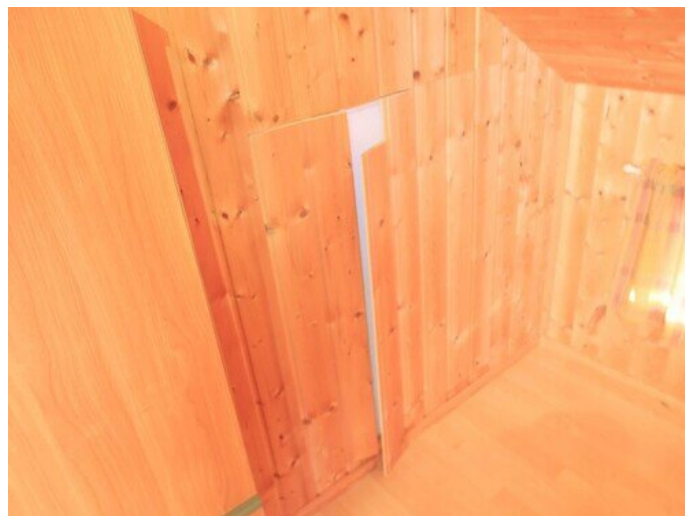
**Kuva 30** Todennäköisesti paneloinnin takana toisen sivu-ullakon tarkastusluukku

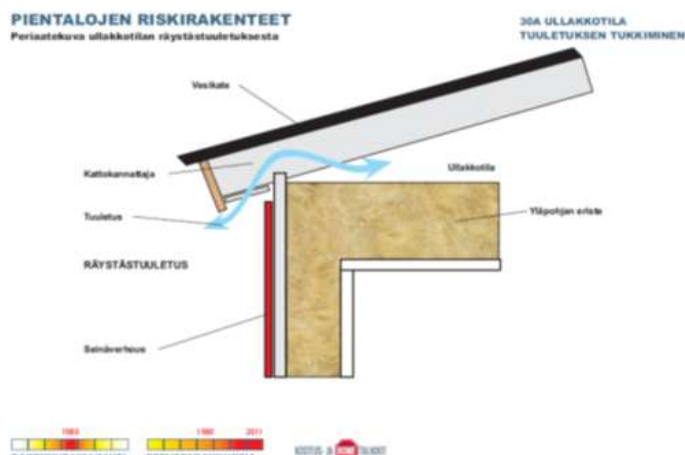
- Yläpohja tuulettuu räystäsrakenteiden raoista
- Päätykolmioissa on tuuletusventtiilit, jotka kamerakuvan perusteella on sisäpuolelta kuuran peittämät. (Ks. kuva 31)
- Räystästuuletus on laudoitettu lähes umpeen (Ks. kuvat 32-36 ja toimenpide-ehdotus 1)
- Kohteessa on osin vinot vesikaton suuntaiset yläpohjatilat, minkä vuoksi yläpohjarakenteiden kuntoa ei voida kuntotarkastusmenettelyllä riittävän kattavasti selvittää. Mikäli yläpohjarakenteen tuuletus on puutteellinen, voi sisäilman kosteus tiivistyä haitallisessa määrin yläpohjarakenteisiin ja aiheuttaa vaurioita.
- **▲** Vinoa vesikaton suuntaisia yläpohjatilaja sekä rajoitettua räystästuuletusta (Ks. toimenpide-ehdotus 2)

**Kuva 32** Tyypikuva yläpohjan tuuletusvälin merkityksestä. (<http://hometalkoot.fi/> tunnista ja tutki riskirakenne)

- 1) *Yläpohjan tuuletuksen varmistus*
- 2) **▲** *Vesikaton uusiminen ja tuuletuksen parantaminen*
- 3) **▲** *Yläpohjan eristetilan ja liitosrakenteiden tarkastus ja vaurioiden korjaus erillisen suunnitelman mukaan.*
- 4) *Yleinen toimenpide-ehdotus: Suositellaan kaikkien yläpohjatilojen säännöllistä tarkastamista esimerkiksi vesikaton tarkastusten yhteydessä.*
- 5) *Yleinen toimenpide-ehdotus: Remontin yhteydessä tulee kaikki tiloihin rajoittuvat rakenteet tarkastaa. Rakenteiden kosteudet tulee purkutyön jälkeen uudestaan kartoittaa. Mikäli rakenteissa todetaan vaurioita / kosteutta, tulee ne korjata / kuivattaa. Kun tekninen käyttöikä täyttyy, on uusimistarpeeseen yleisesti varauduttava. Mahdollisten kosteusvaurioiden syntyminen on rakenteiden iän vuoksi aina yhä suurempi.*

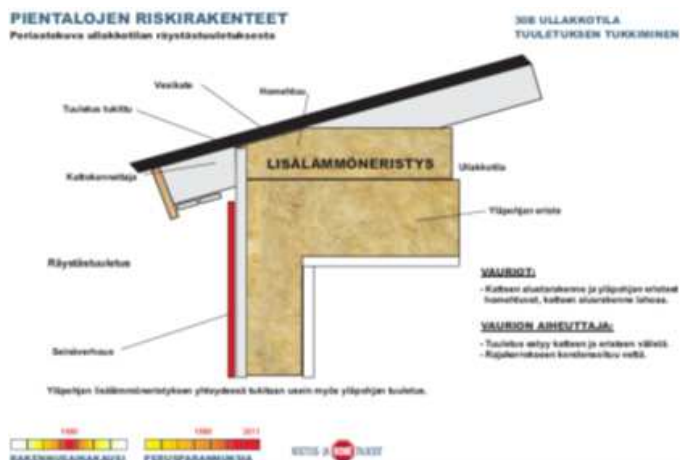
**Kuva 33** Tyypikuva yläpohjan tuuletusvälin merkityksestä. (<http://hometalkoot.fi/> tunnista ja tutki riskirakenne)

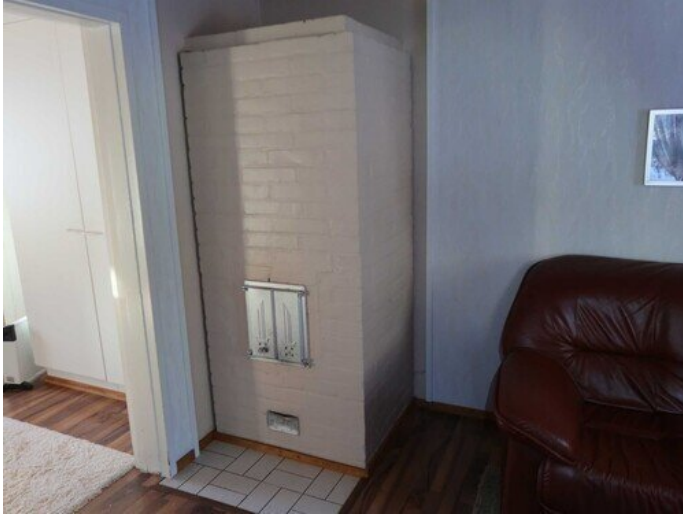
**Kuva 53** Takka

- Kohteessa on puuhella leivinuuni ja takka. Tulisijoissa ei havaittu rakenteellista vauriota tai muuta ikääntymisestä poikkeavaa huomautettavaa. (Ks. kuva 53)
- Savupiiput tulee nuohota vuosittain ja nuohooja toteaa tulisijojen paloturvallisuuden.
- **▲** Kohde on ollut asumatta ja savupiipun nuohouksesta ei ole tietoa (Ks. toimenpide-ehdotus 2)

- 1) **▲** *Järjestelmän toimintakunto todettava ja korjattava vaurioituneilta osin erillisen suunnitelman mukaan*
- 2) **▲** *Savupiippujen nuohous ja tulisijojen toimintakunnon varmistus ennen tulisijojen käyttöönottoa.*
- 3) *Yleinen toimenpide-ehdotus: Suositellaan huomioimaan tekniset käyttöiät ja tekemään järjestelmän säännöllisiä tarkastuksia ja tarvittavaa kunnossapitoa vikaantuessa. Järjestelmän perusparannukset ja laajennukset tulee tehdä erillisen suunnitelman mukaan.*

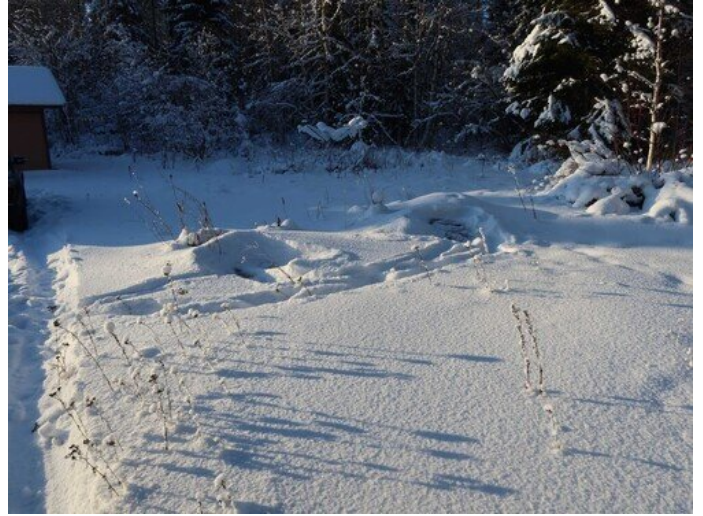
- Viemärit ovat näkyviltä osin muovia.
- Jätevesijärjestelmä on toteutettu omilla saostuskaivoilla
- ▲ Jätevesikaivojen lainmukaisuudesta ei ole tietoa (Ks. kuva 55 ja toimenpide-ehdotus 4)

**Kuva 55** Todennäköisesti jätevesikaivoja

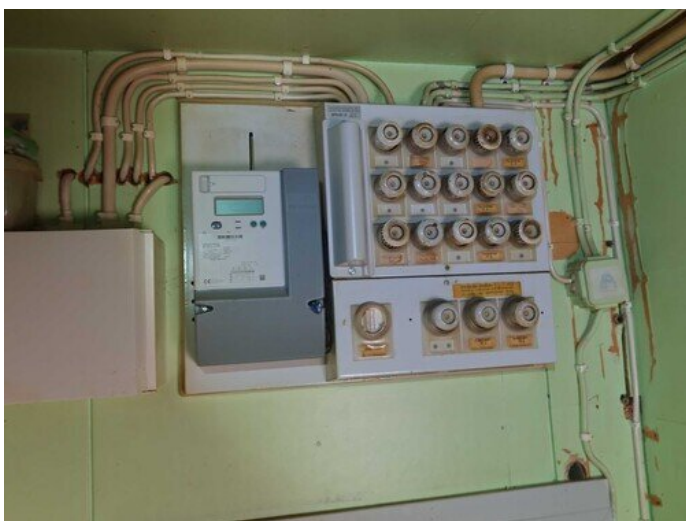
**Kuva 56** Sähköpääkeskus

- Sähköpääkeskus sijaitsee porrasasulassa (Ks. kuva 56)
- Sähköjärjestelmän toimintakuntoa ei voitu todeta
- **▲** Kohde ollut asumatta ja kylmillään ilman sähköä ja vettä (Ks. toimenpide-ehdotus 1)

- 1) **▲** Järjestelmän toimintakunto todettava ja korjattava vaurioituneilta osin erillisen suunnitelman mukaan
- 2) Yleinen toimenpide-ehdotus: Suositellaan huomioimaan tekniset käyttöiät ja tekemään järjestelmän säännöllisiä tarkastuksia ja tarvittavaa kunnossapitoa vikaantuessa. Järjestelmän osia uusitaan tarvittaessa säännöllisen hoitotarkastustoiminnan yhteydessä
- 3) Yleinen toimenpide-ehdotus: Ennen järjestelmän käyttöönottoa on sen toimintakunto varmistettava ja vauriot korjattava erillisen suunnitelman mukaan
