MÄNTTÄ-VILPPULA, TAIDEKAUPUNKI

KOIVUNIEMENTIE 5, 35700 MÄNTTÄ-VILPPULA
FINAL 20.8.2020

TEKNINEN SELVITYS
100002.CH201491
LUOTTAMUKSELLINEN
©Granlund

Koivuniementie 5, Mänttä-Vilppula

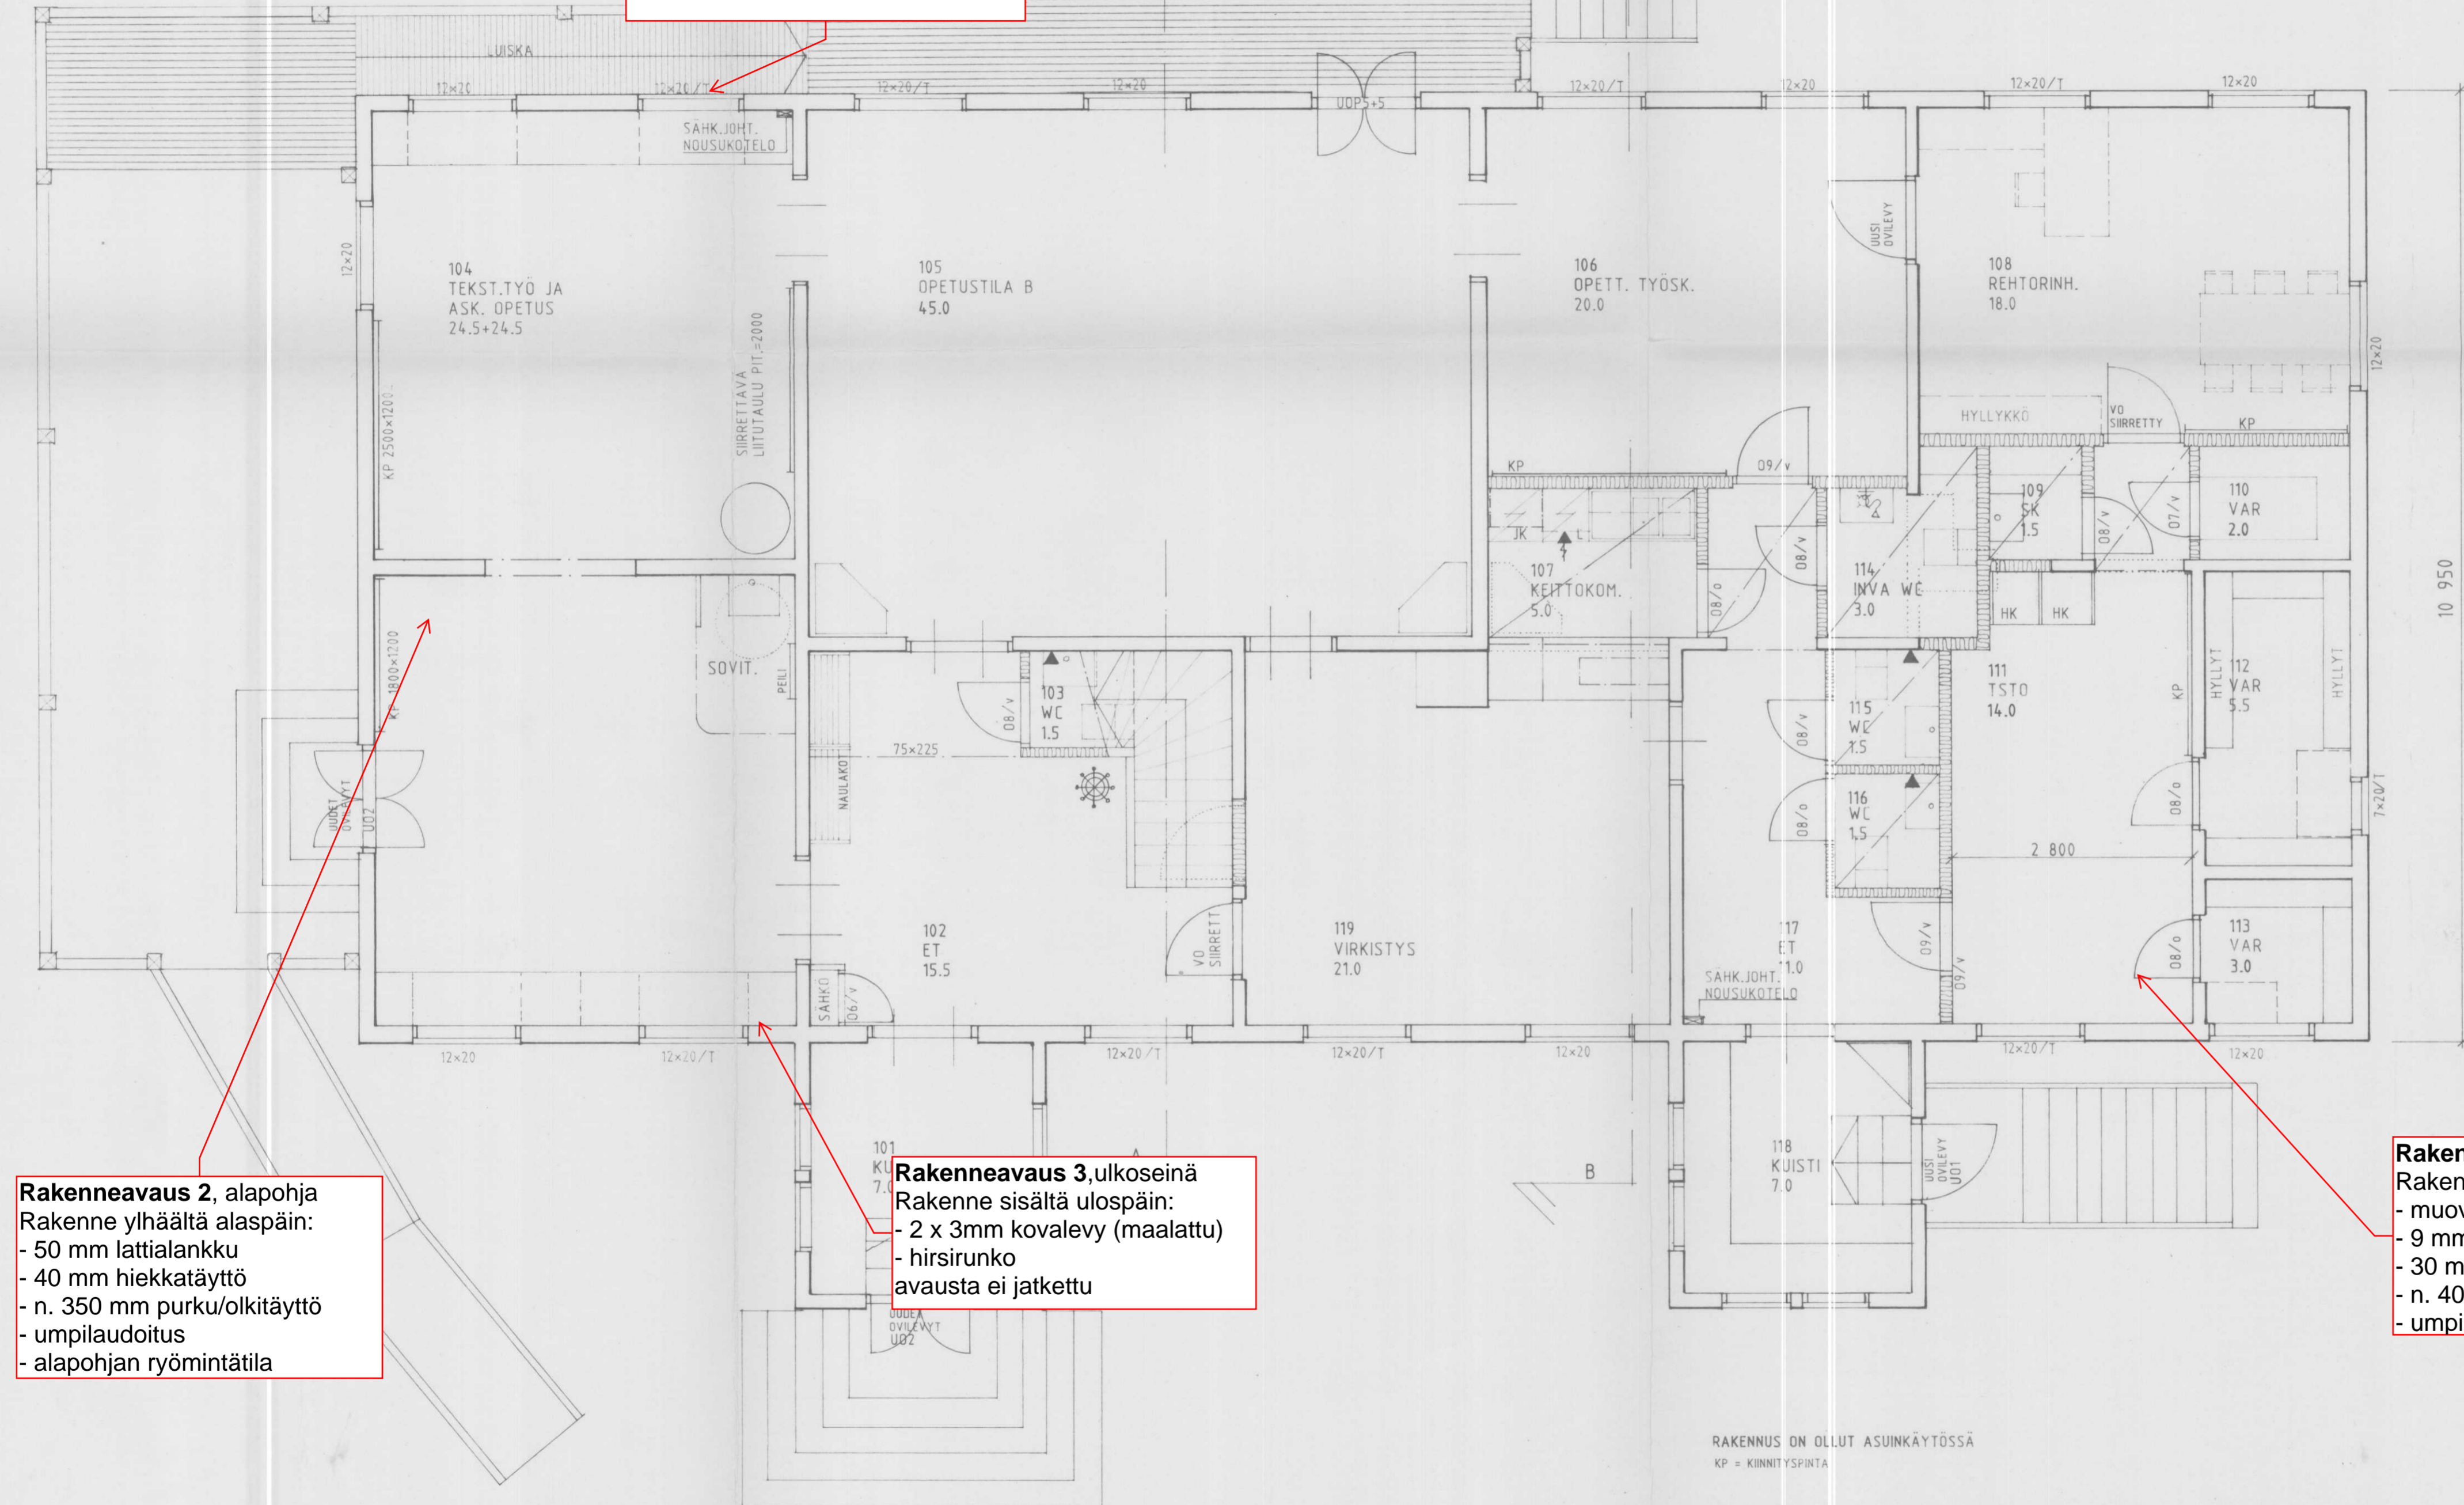
Rakenneavaus 7,ulkoseinä
Rakenne ulko sisällepäin:
- 20 mm ulkoverhous, puupaneeli
- 30 mm tuuletusväli
- hirsirunko
avausta ei jatkettu

Rakenneavaus 2, alapohja
Rakenne ylhäältä alaspäin:
- 50 mm lattialankku
- 40 mm hiekkatäyttö
- n. 350 mm purku/olkitäyttö
- umpilaudoitus
- alapohjan ryömintätila

Rakenneavaus 3,ulkoseinä
Rakenne sisältä ulospäin:
- 2 x 3mm kovalevy (maalattu)
- hirsirunko
avausta ei jatkettu

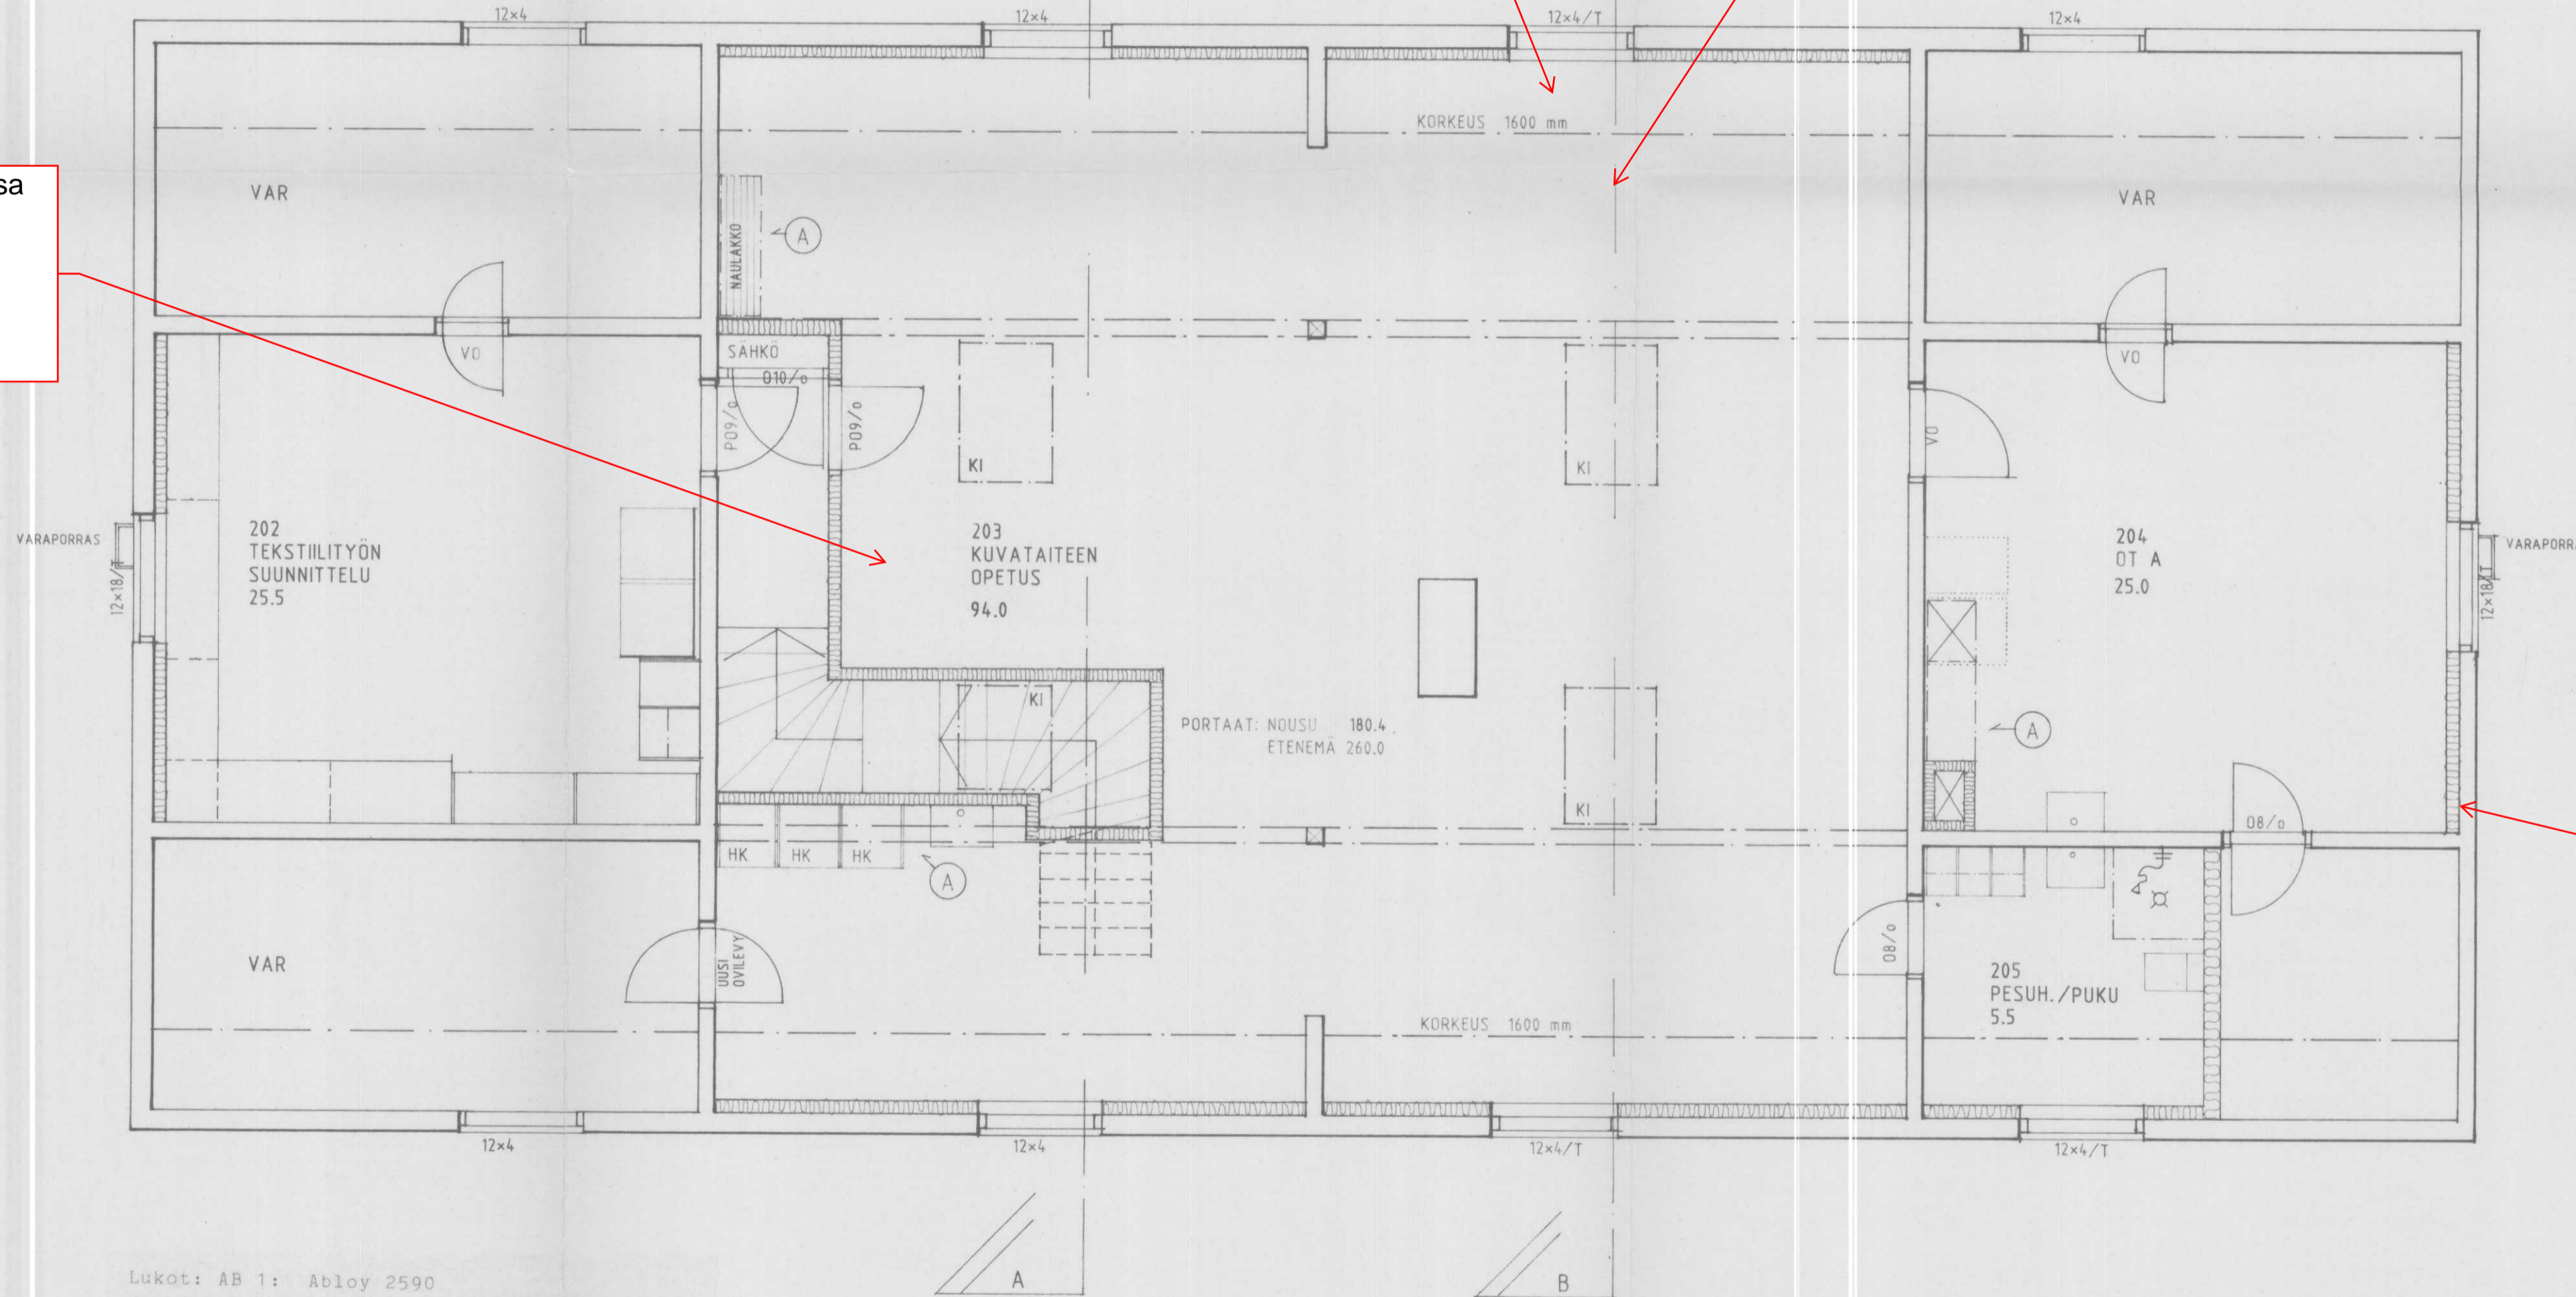
Rakenneavaus 4, välipohja
Rakenne ylhäältä alaspäin:
- muovimatto
- 20 mm lastulevy
- ristiinkoolaus ja puupalkit (100 mm + 150 mm, mineraalivilla 200 mm)
- umpilaudoitus
- alapinnan pintamateriaali

Yläpohjarakenne, madalettu osa
Rakenne sisältä ulospäin:
- 13 mm kipsilevy
- höyrinsulkumuovi
- n. 300 mm selluvilla
- yläpohjan ilmatila

Rakenneavaus 5, ulkoseinä
Rakenne sisältä ulospäin:
- 13 mm kipsilevy
- höyrinsulkumuovi
- 60 mm mineraalivilla+ koolaus
- hirsirunko
avausta ei jatkettu

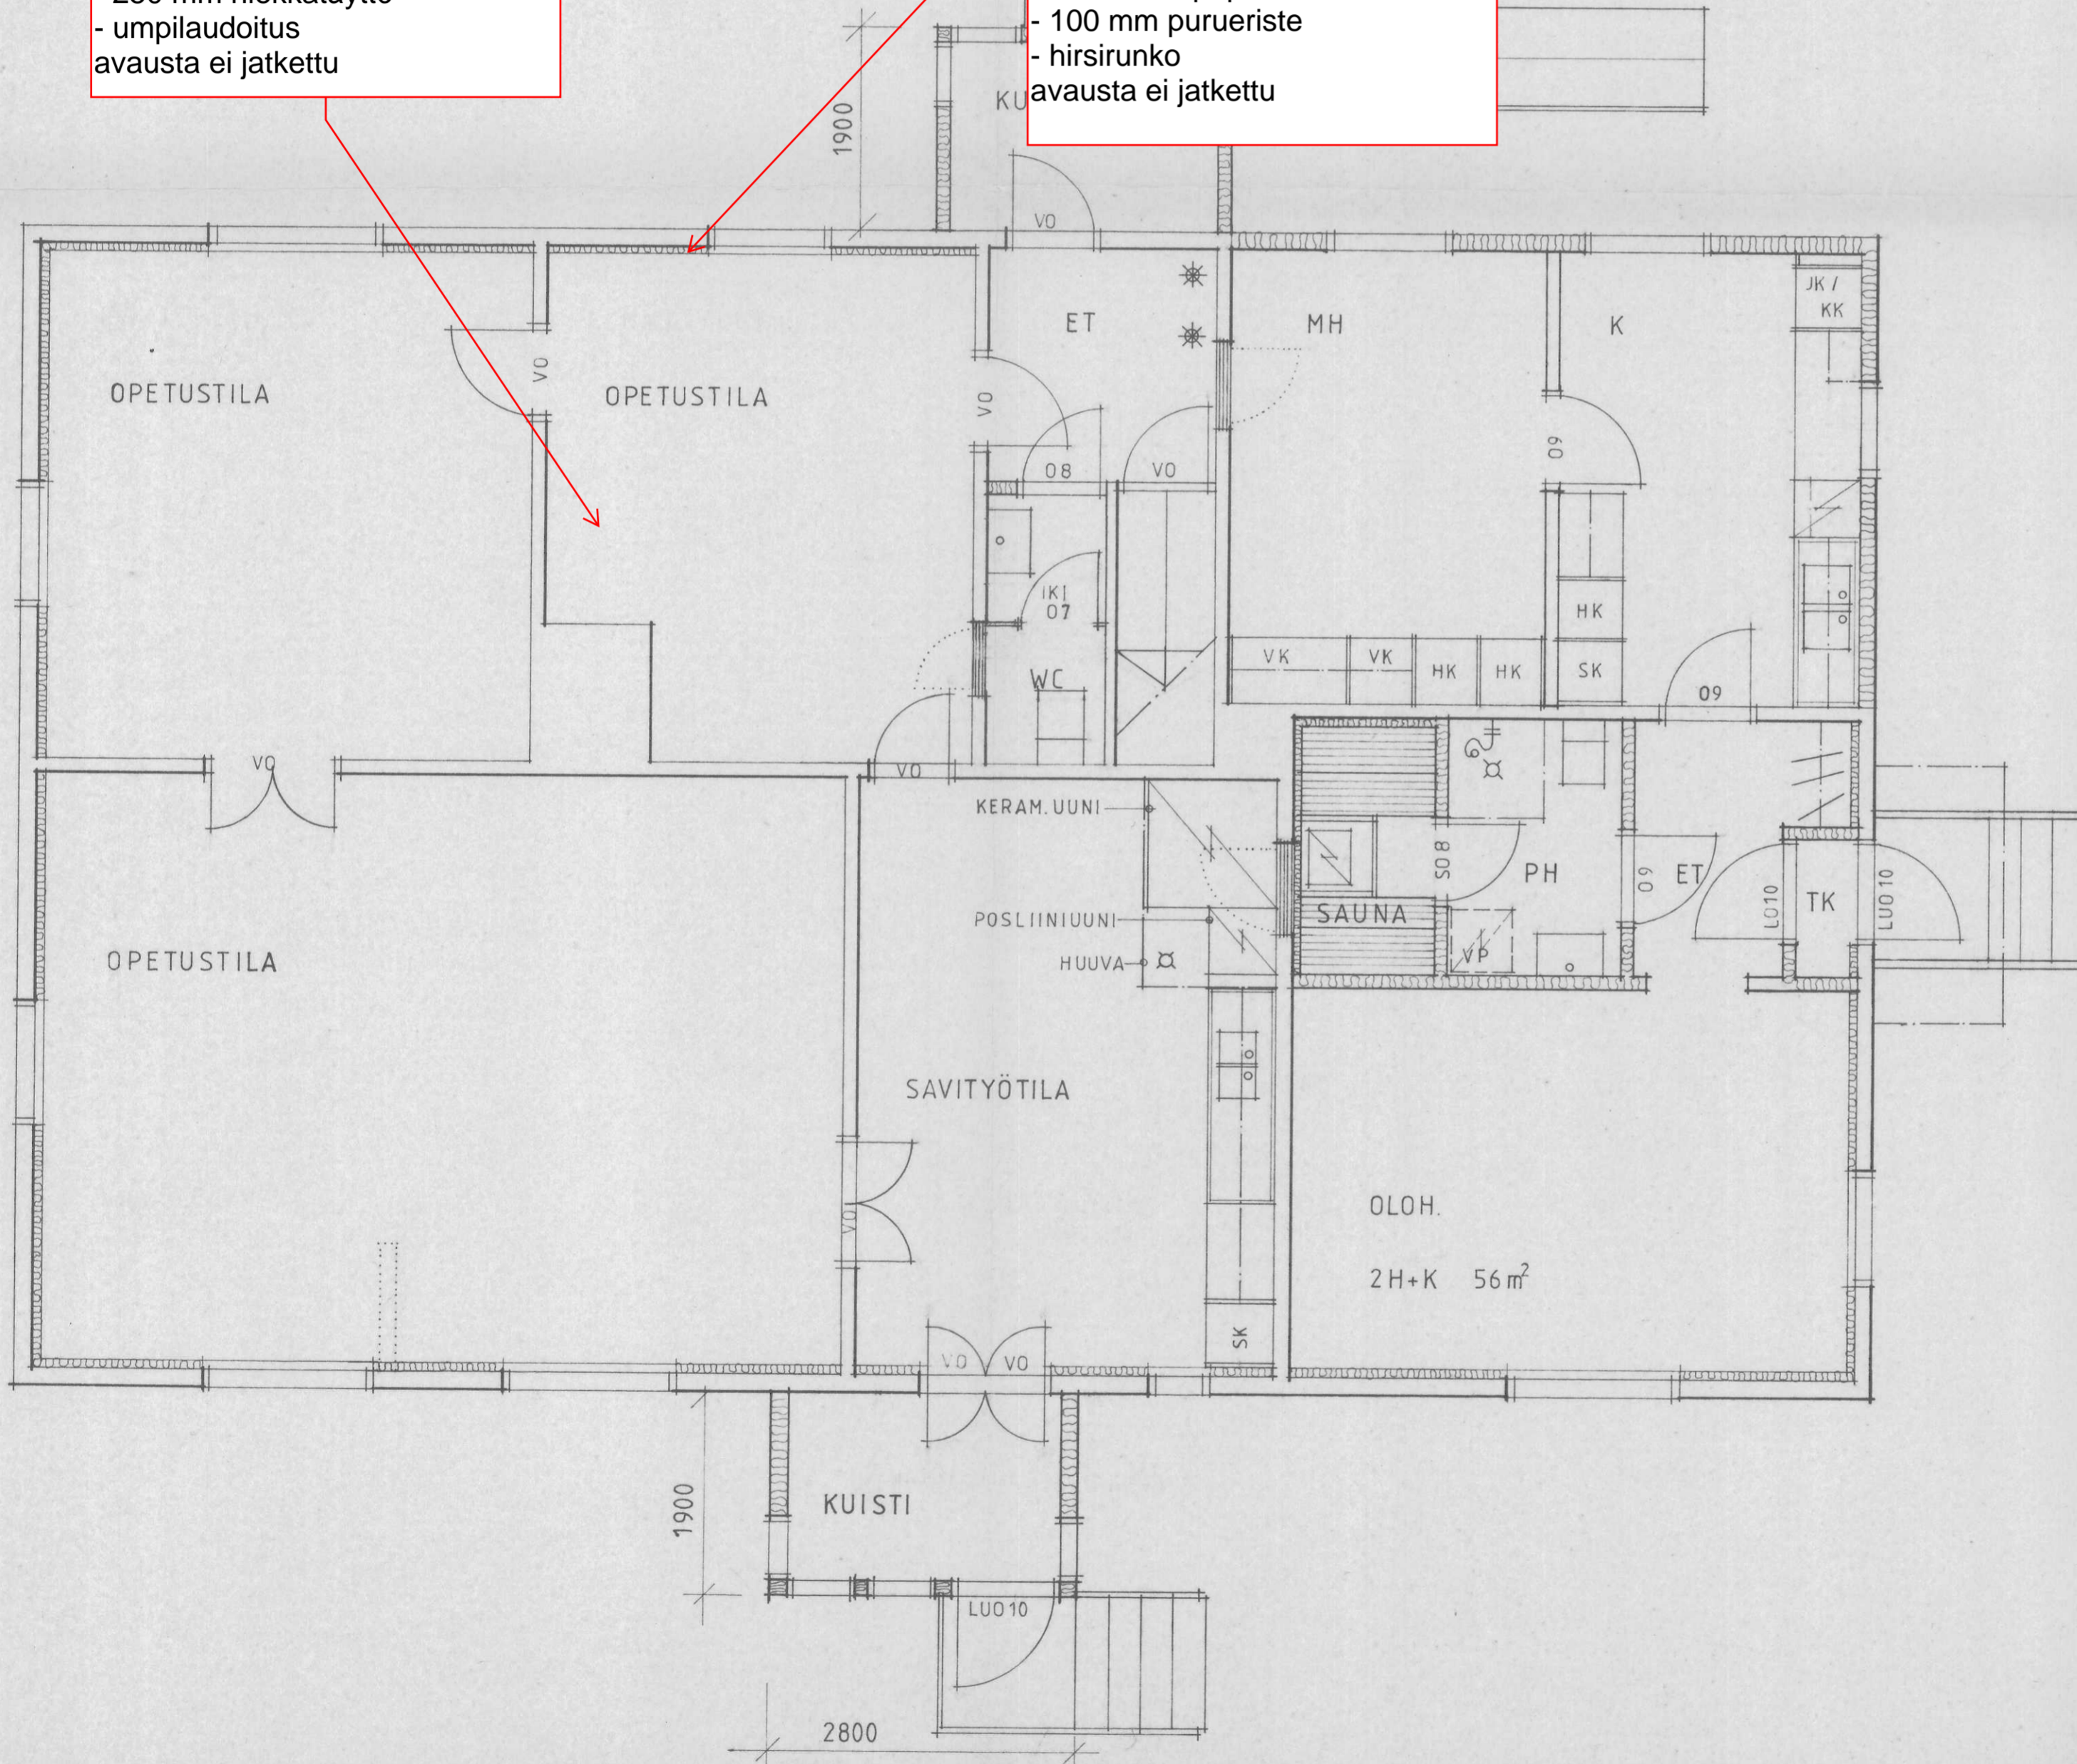
| Järjestelmä (Talo 90) | Rakenteen ja materiaalien kuvaus, korjaushistoria, tämän hetkinen kunto ja toimenpide-ehdotukset | Kiireellisyys (vuosi) | Kustannusarvio €, alv. 0% |
|---|---|---|---|
| | <p>Retkeilymajan alapohjaan suoritettiin yksi rakenneavaus (rakenneavaus 8). Todetut rakenteet ovat esitetty tutkimuskartassa, liite C. Vuoden 1989 peruskorjauksen suunnitelmia ei ollut saatavilla. Rakenneavauksen ja havaintojen perusteella alapohjan pintarakenteet ovat uusittu kauttaaltaan ja lämmöneristeet ovat uusittu osittain. Lämmöneristeinä rakenteessa toimii pääosin mineraalivilla, mutta rakenteen pohjalla on myös paksu hiekkakerros, joka on todennäköisesti alkuperäinen. Rakenneavauksessa ei havaittu aistinvaraisesti kosteutta tai mikrobivaurioita.</p> | | |
| | <p>Retkeilymajan alapohjan rakenneavauksen yhteydessä suoritettiin puurakenteista piikkikosteusmittauksia sekä lämmöneristeestä (mineraalivilla) puikkokosteusmittaus. Kosteusmittauksissa ei todettu kohonneita kosteuspitoisuuksia. Lämmöneristeiden suhteellinen kosteuspitoisuus RH: 58,9 % ja lämpötila: 18,6 °C (abs. kosteus 11,02 g/m³). Ulkoilman kosteuspitoisuus RH: 69,5 %, lämpötila 20,5 °C (abs. kosteus 12,50 g/m³).</p> | | |

Rakenneavaus 8, alapohja
Rakenne ylhäältä alaspäin:
- muovimatto
- 12 mm lastulevy
- 30 mm laudoitus
- 280 mm mineraalivilla
- 250 mm hiekkatäyttö
- umpilaudoitus
avausta ei jatkettu

Rakenneavaus 9, ulkoseinä
Rakenne sisältä ulospäin:
- 13 mm kipsilevy
- 50 mm mineraalivilla
- 9 mm puukuitulevy
- pinkopahvi
- rakennuspahvi
- 20 mm pyöröpaneeli
- ilmansulkupaperi
- 100 mm purueriste
- hirsirunko
avausta ei jatkettu

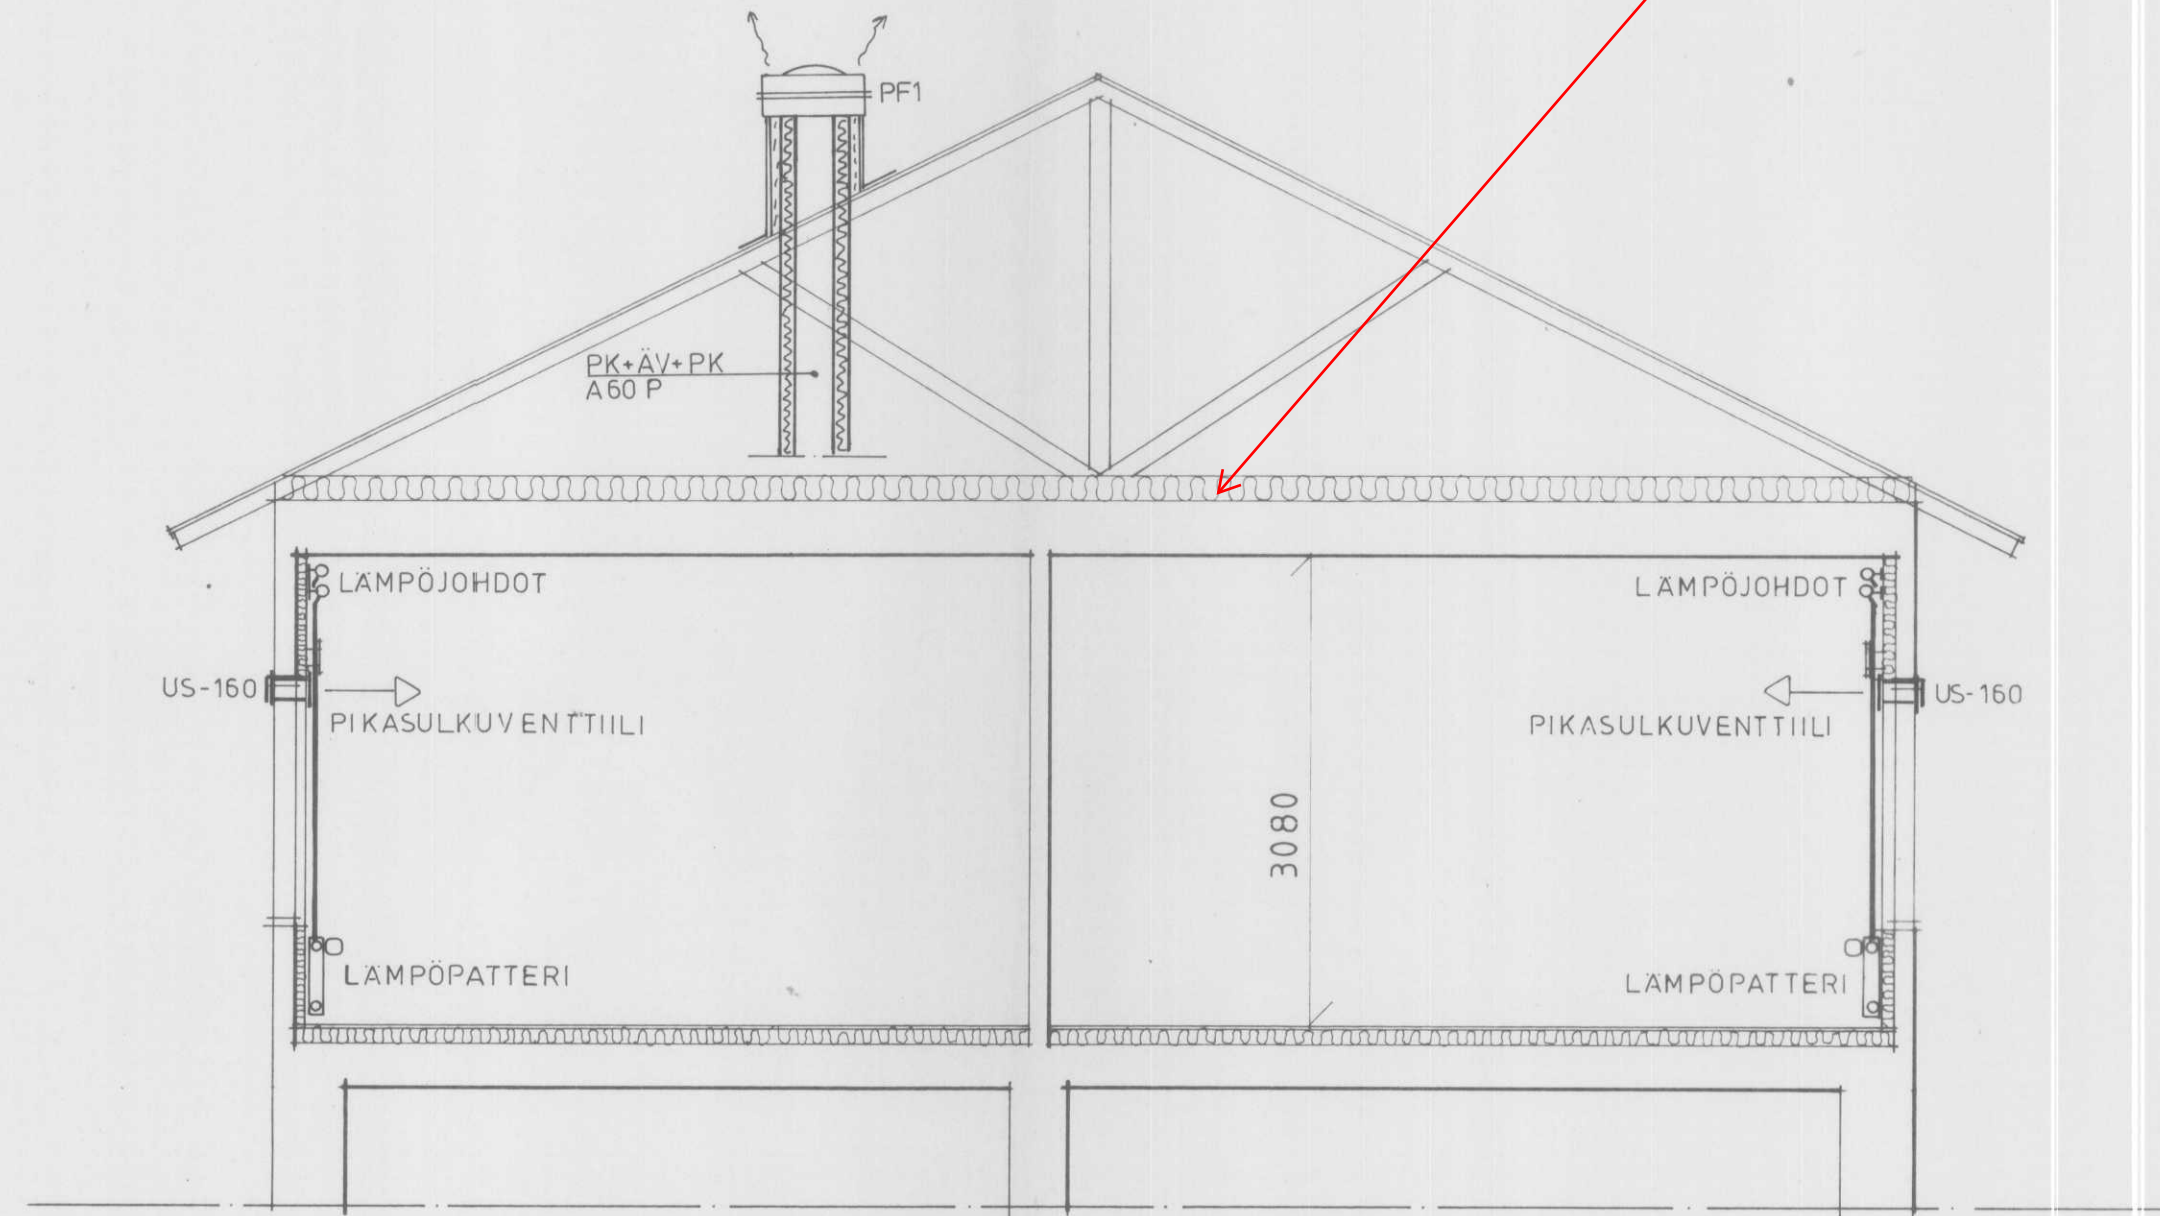
Liite C, tutkimuskartta
Retkeilymaja, leikkaus / yläpohja

Yläpohjarakenne

- Rakenne ylhäältä alaspäin:
- n. 400 mm puru / selluvilla
 - höyrynsulkumuovi
 - sisäpuoleinen pintarakenne
