## Kohde

KARHUNKUJA 5

Tarkastuksen tyyppi

Palovahinko

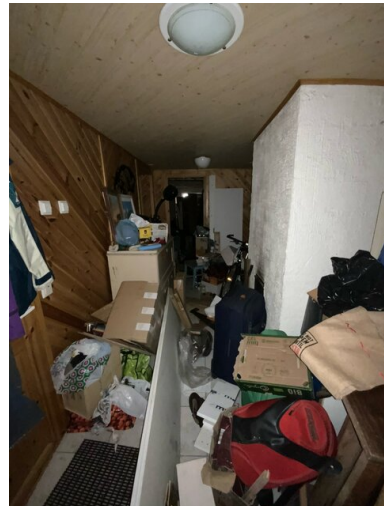
Kellarikerroksen takkahuone. Lattia laatoitettu, katto ja seinät paneloitu.

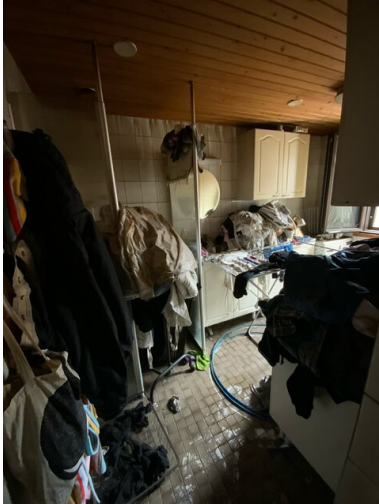
Keskikerroksen pesuhuone. Katto paneloitu ja seinät ja lattia laatoitettu.

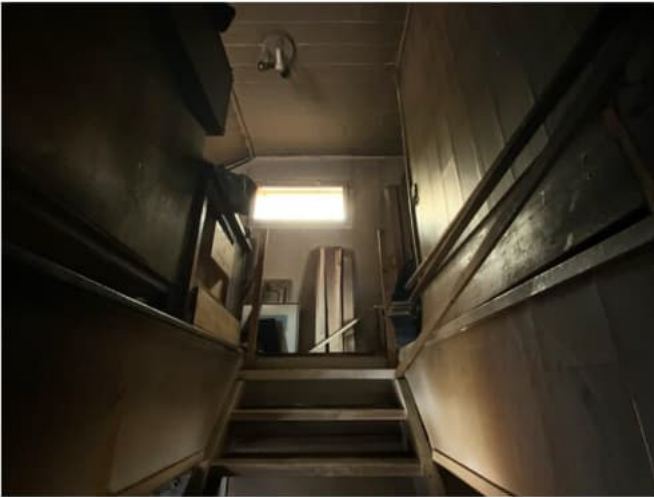
Portaat keskikerroksesta yläkertaan.

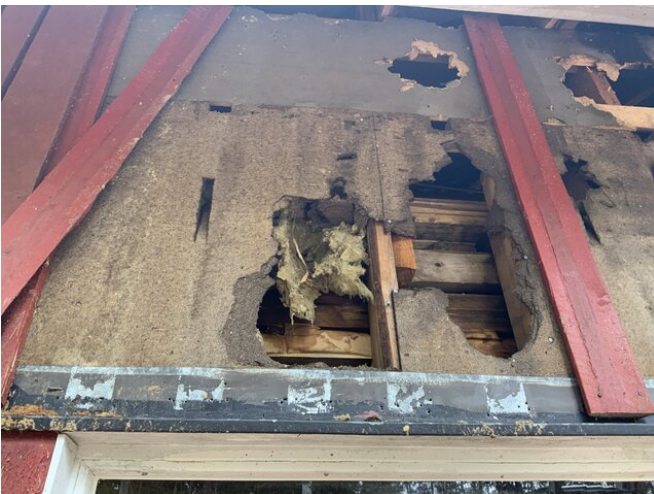
Seinän rakenne näkyvissä.

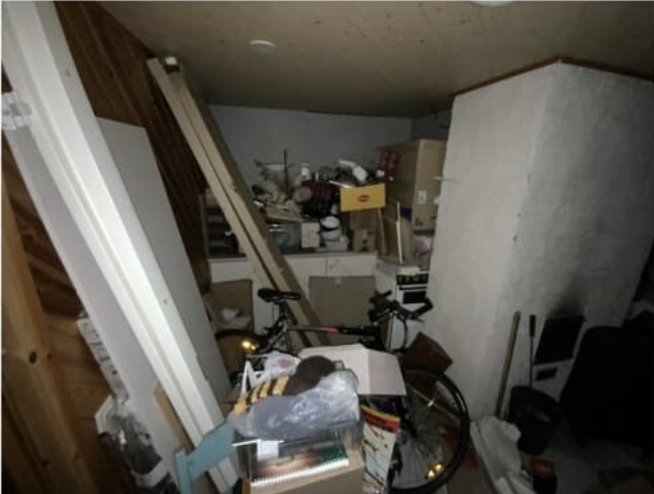
Kellarikerroksen takahuoneen irtaimistoa.
