Pintakosteustarkastus

Kuurnantie 7 tila 9 B
87200 Kajaani

06.02.2026

Vauriotarkastusraportti

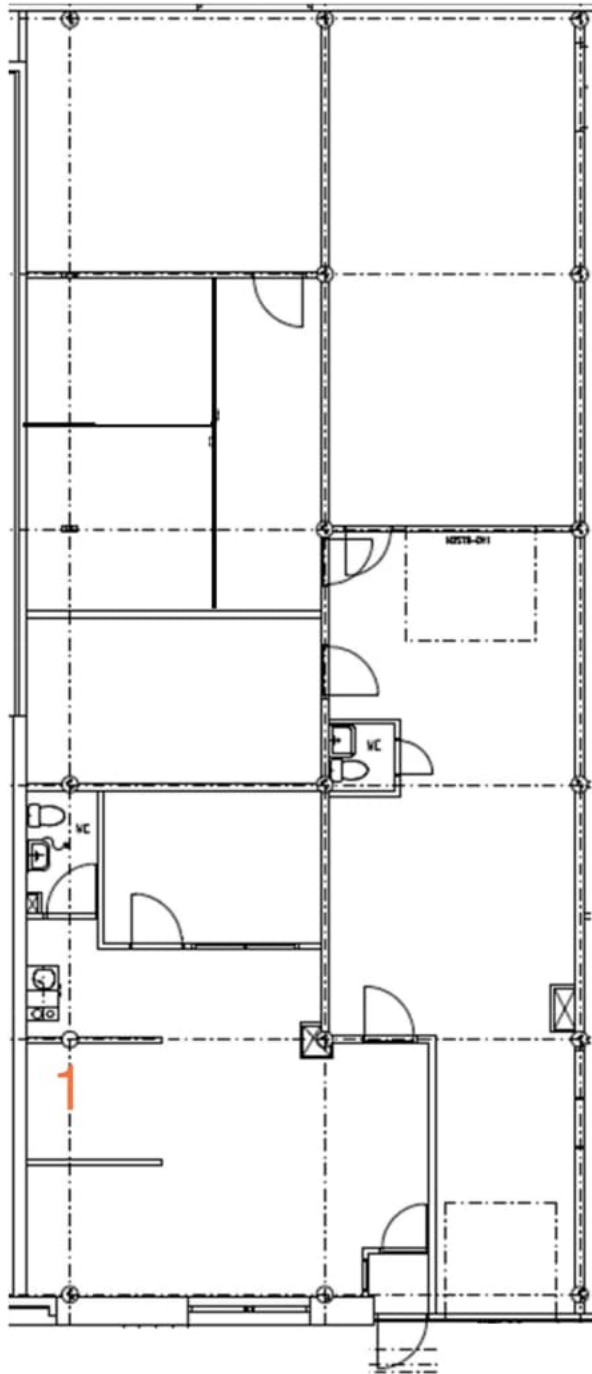
Kuva 1 Sisäkatossa vesiputkien kohdalla kosteusjäljet. Kts. pohjakuvan 1, Liiketilän 9b pohjapiirros_2026012314080403840000007727 merkintä 1.
