Tarkastusraportti

Järvikyläntie 8, 28220 Pori

15.12.2025

Satakunnan Rakennekuivaus

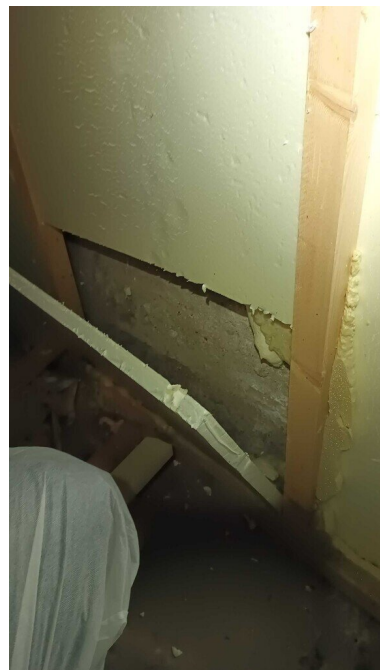
Kuva 14 Takapihan puoleisella maanvastaisen ulkoseinän sisäpuolinen rivinteeri-muuraus on tehty suoraan vasten ulkoseinäbetoniperusmuuria eikä välissä havaittu lämmöneristettä tai ilmarakoa.

- Suositellaan kellarin maanvastaisten ulkoseinien tiilirivinteerauksen poistamista ja ulkopuolisesta kosteusrasituksesta kastuneen styroksi-eristeen poistamista maanvastaisilta seiniltä.

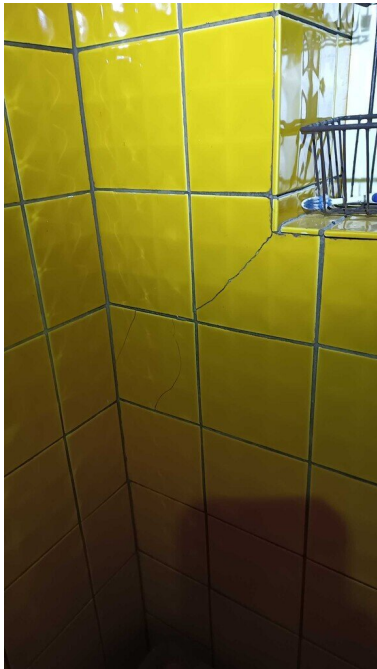
Kellarin pesuhuoneen ja saunan lattiassa ja seinissä koholla oleva kosteus johtuu ulkopuolisesta kosteusrasituksesta.

Kuva 23 Pesuhuone- ja saunatilat olivat ikääntyneet ja huonokuntoiset eikä tiloissa havaittu nykyaikaista vedeneristettä. Pesuhuoneessa osa seinä- ja lattialaatoista hajalla.

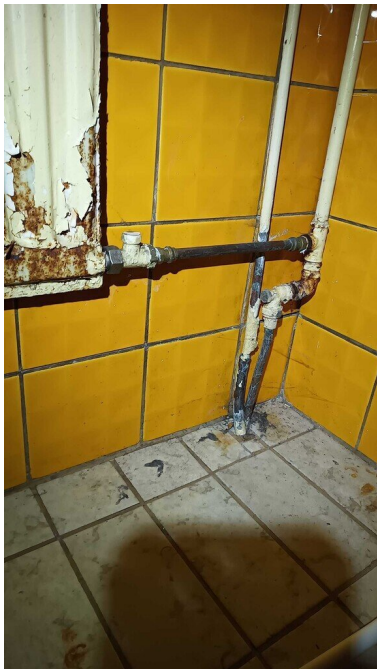
Kuva 27 Pesuhuoneen ja saunan vesikiertoiset lämmityspatterit ja paikoin lämpöjohdot ruostuneet ja huonokuntoiset.

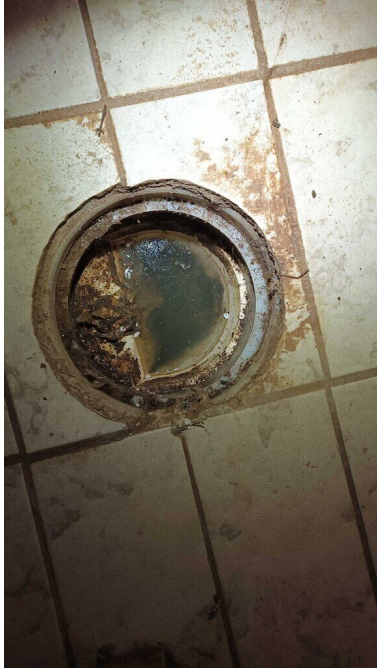
Kuva 29 Saunan lattiakaivo on ikääntynyt muovikaivo, missä ei ole poistettavaa vesilukko-osaa kaivon puhdistusta varten, vaan lattiakaivon puhdistus puhdistusaukon kautta. Lattiakaivossa on korokerengas. Lattiakaivo oli melko likaantunut.

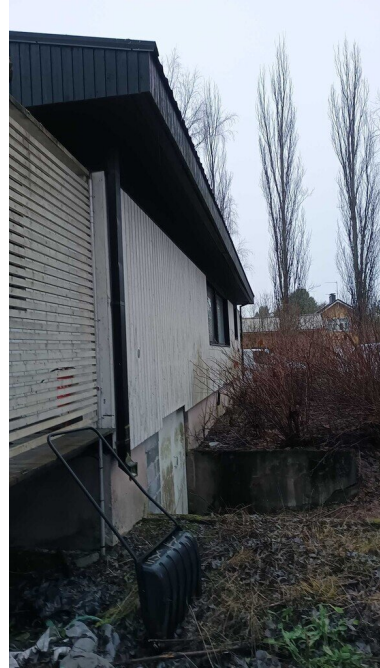
Kuva 38 Maanpinta rakennuksen vierustalla melko tasainen ja maanpinnan kallistus rakennuksesta poispäin puutteellinen.

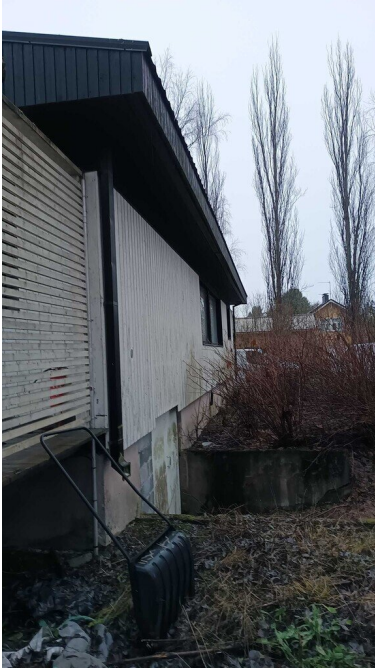
Kuva 43 Rakennuksen kattosadevesien sadevesiviemärointi sekä räystäskourut ja syöksytorvet puuttuvat ja sadevedet johdettu vesikatolta suoraan maahan rakennuksen vierustalle.

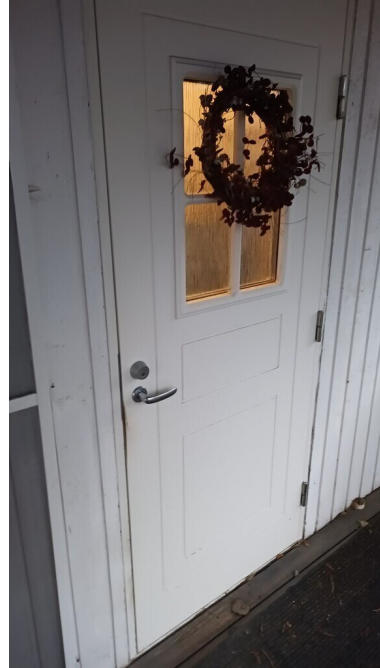
Kuva 54 Asuinkerroksen uusitut puu-ulko-ovet ehjät ja kunnossa.

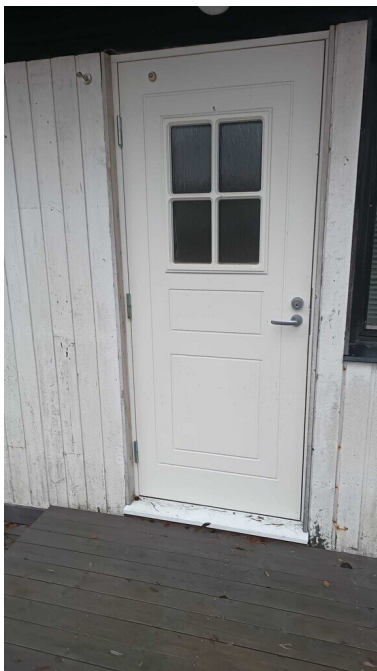
Kuva 55 Asuinkerroksen uusitut puu-ulko-ovet ehjät ja kunnossa.

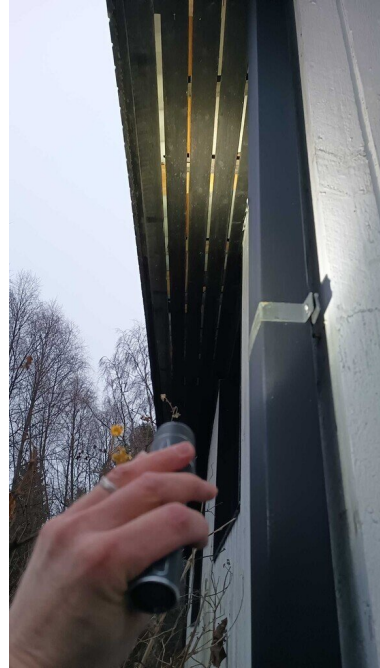
Kuva 66 Vesikaton räystäsrakenteet ja räystäänauluslaudoitukset pääosin ehjät ja kunnossa. Vesikaton räystäskourut puuttuvat. Syöksytorvet entiset piiloräystäskourujen syöksytorvet, mitkä jääneet paikoilleen vesikattosaneerauksessa.

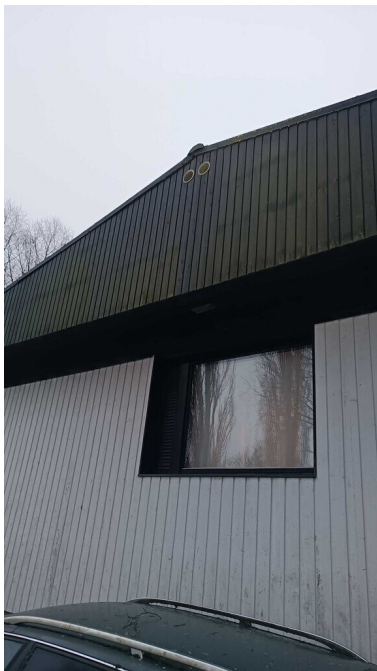
Kuva 67 Päättyräystäään otsapintalaudoituksessa sammalkasvustoa.
