JK RAKENNUSKONSULTIT

Asuntokaupan kuntotarkastus

Osoite Laavukuja 7, Suomussalmi

15.08.2025

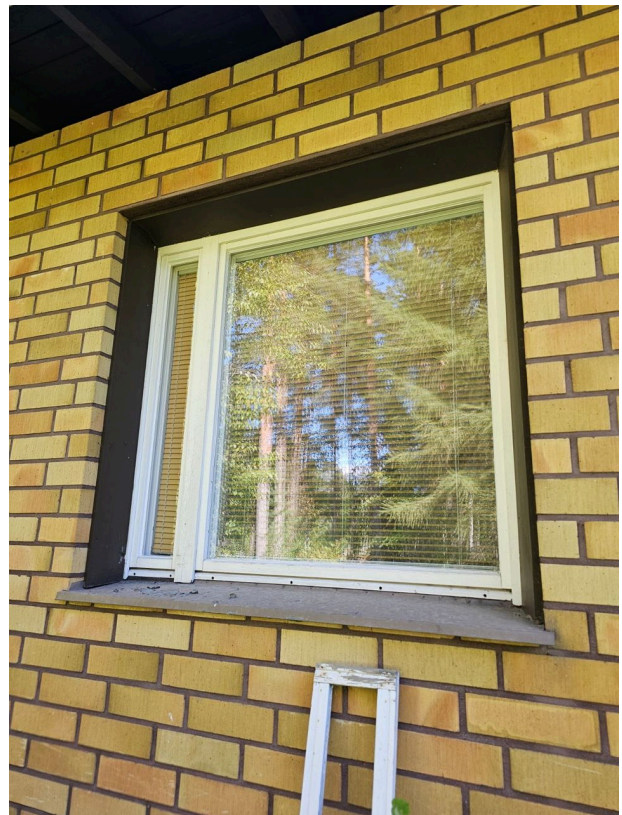
Ikkunapellin maalipinta hilseillyt

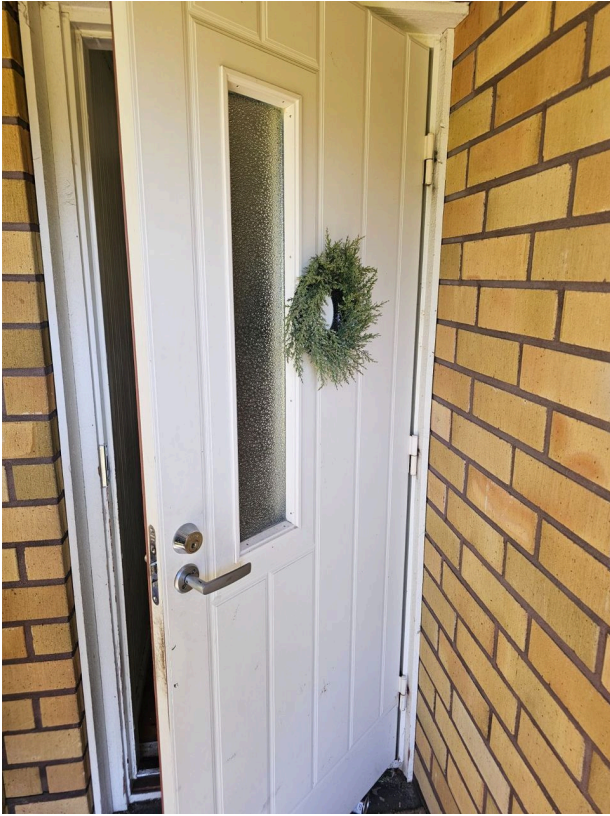
Ulko-ovi on nykyaikainen puuovi ja on kohtuullisen hyvässä kunnossa, mutta siinä on jonkin verran havaittavaa käytöstä johtuvaa kulumaa.

Toimenpidesuositukset Huoltomaalaus 2-4 vuoden sisällä.

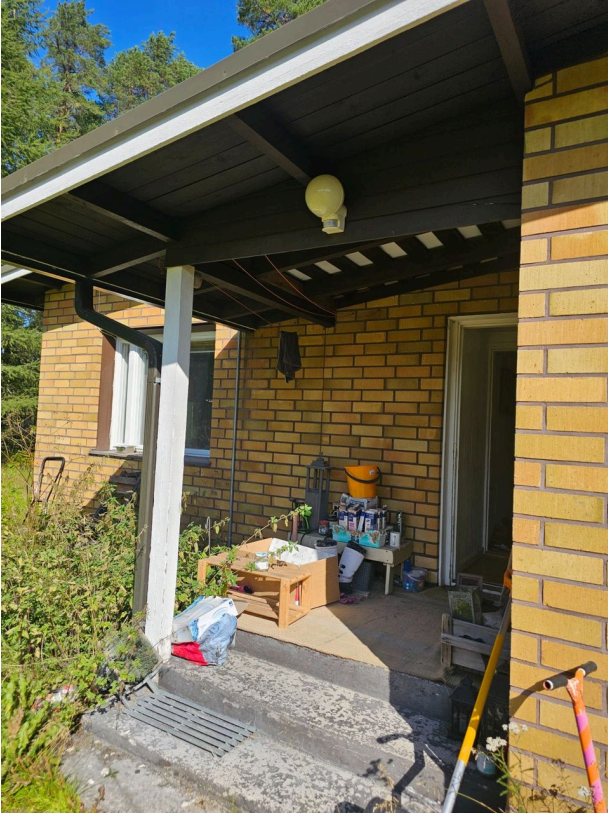
Ulko-oven edustalla on puurakenteinen katos. Kantavissa rakenteissa ei havaittu vaurioita tai puutteita.

Puuosien huoltomaalaus 2-5 vuoden sisällä.

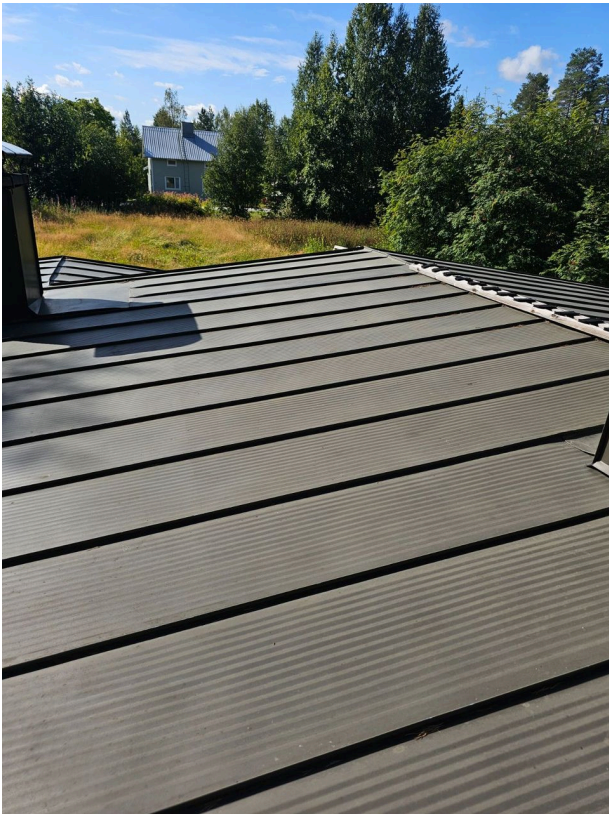
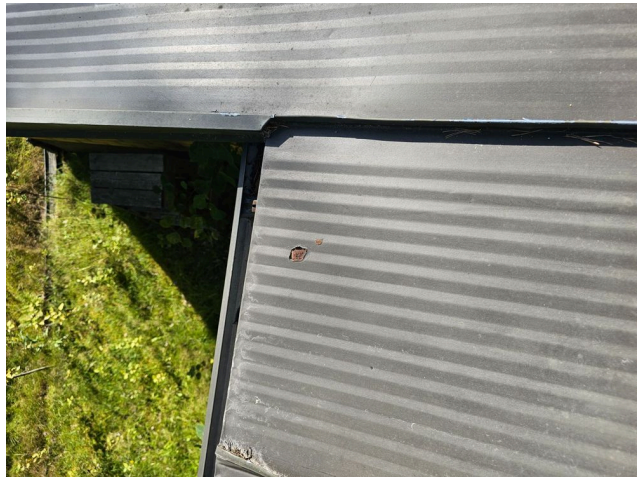
Vesikatteena on kohtuullisen kuntoinen rivipeltikate. Vesikatteessa on yksittäisiä ruoste- ja maalivaurioita, mutta vuotokohtia ei havaittu. Läpiviennit on toteutettu asianmukaisesti ja toisen piipun päällä on asianmukainen sadehattu. Toisen piipun päältä tämä puuttuu, jolloin sadevesi ja lumi voi päästä hormeihin ja tätä kautta kastelemaan rakenteita.

Suosittelen vesikatteen pesua ja huoltoa, jossa ruostekohdat korjataan ja katto maalataan. Piipun päälle tulee asentaa sadehattu.

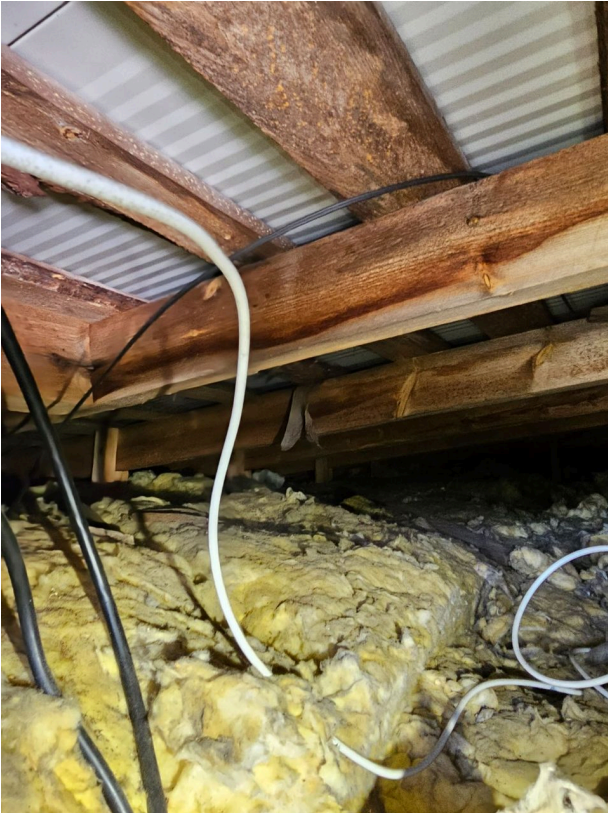
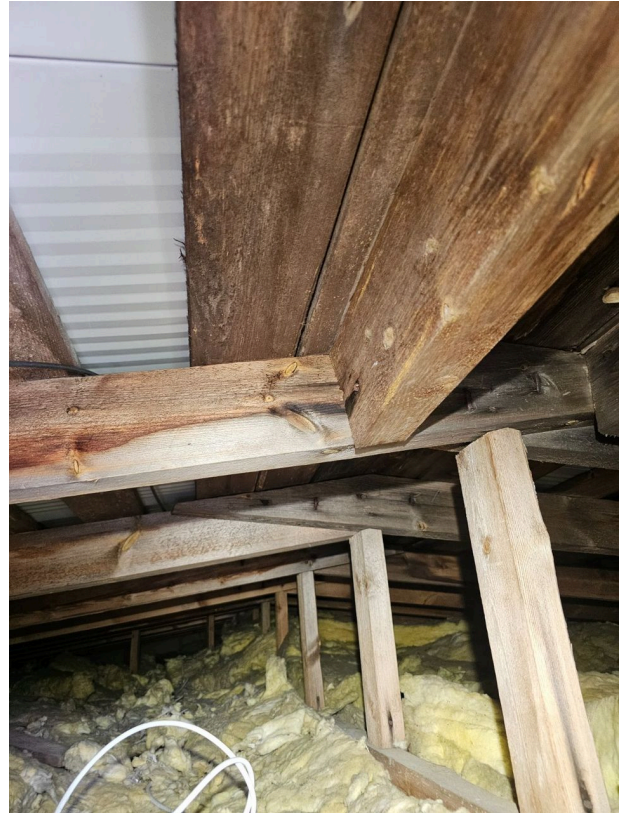
Kattorakenteissa tummentumaa, joka viittaa kosteuden tiivistymiseen rakenteiden pinnalle

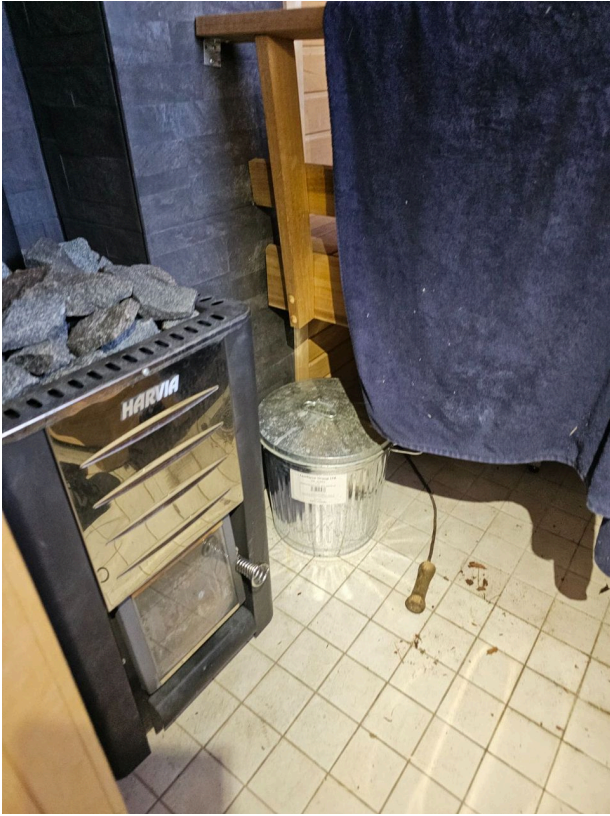
Sauna on remontoitu kylpyhuoneremontin yhteydessä. Lattiassa ei havaittu kohonneita kosteuslukemia pintakosteuden osoittimella mitattuna.

Toimenpidesuositukset Ei toimenpidesuosituksia.

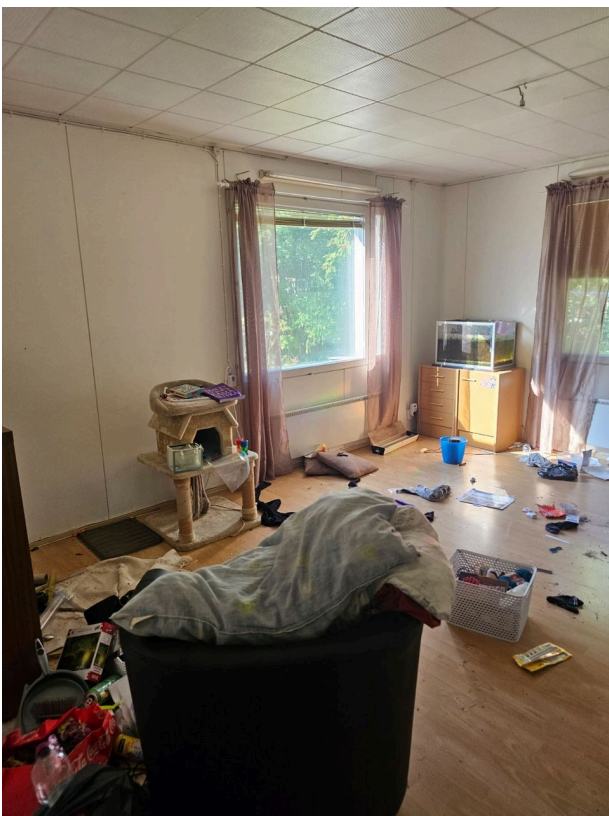
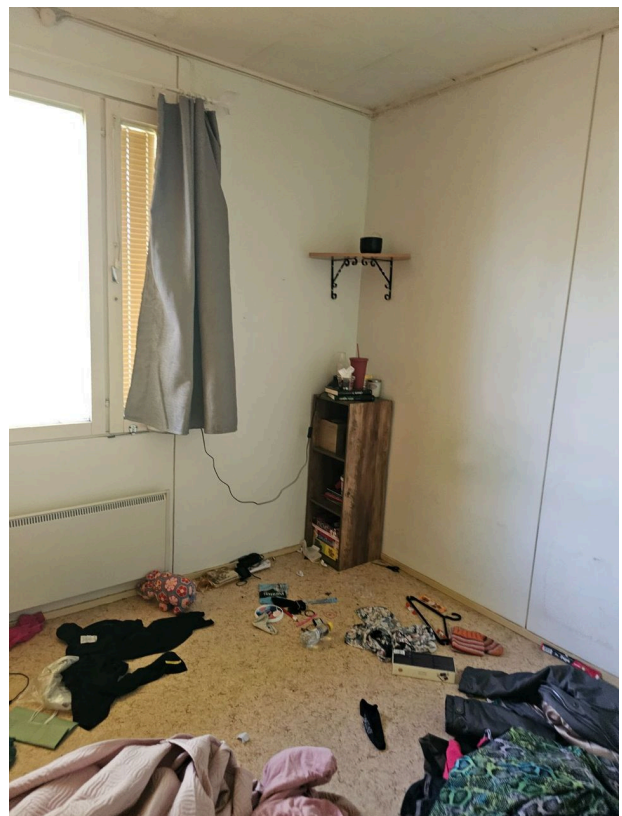
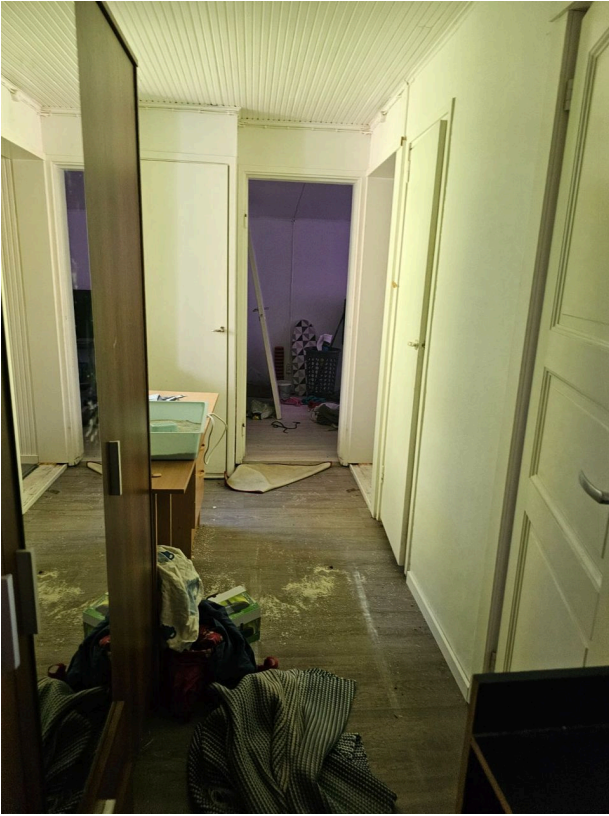
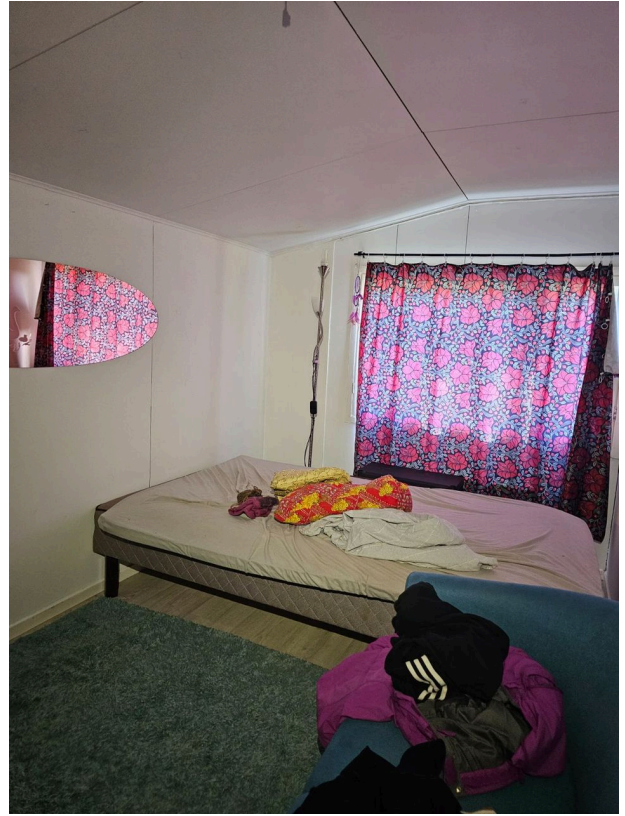
Kuivia asuintiloja on remontoitu vuosien aikana. Lattiarakenteessa havaitusta vauriosta johtuen tilat tulee remontoida. Ulkoseinien alaosat on avattava seinien alaosien kunnan tarkastamiseksi. Sisäilmassa havaittiin hajupoikkeama, joka voi johtua rakenteellisesta vauriosta.

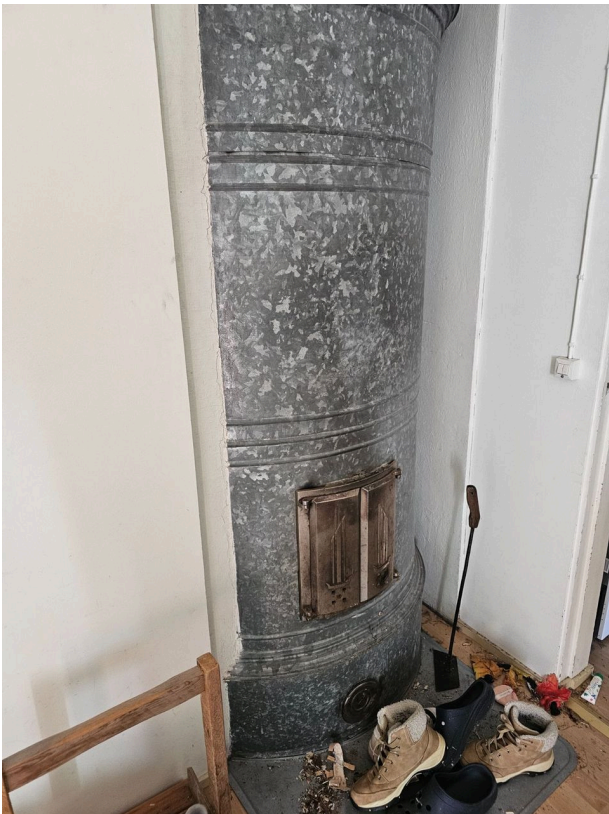
Pönttöuuni

Olohuoneessa on pönttöuuni ja keittiössä tiilimuurattu leivinuuni. Ulkopinnoiltaan tulisijat ovat ehjät ja siistissä kunnossa. Pönttöuunin toisesta luukusta puuttuu nappi. Tulisijojen tukipesissä on käytöstä johtuvaa kulumaa ja vaativat huoltoa.

Toimenpidesuositukset Tulipesät tulee huoltaa.
