21.3.2024

# Sisäilma- ja kosteustekninen kuntotutkimus

Muurolan sairaala

Totontie 9

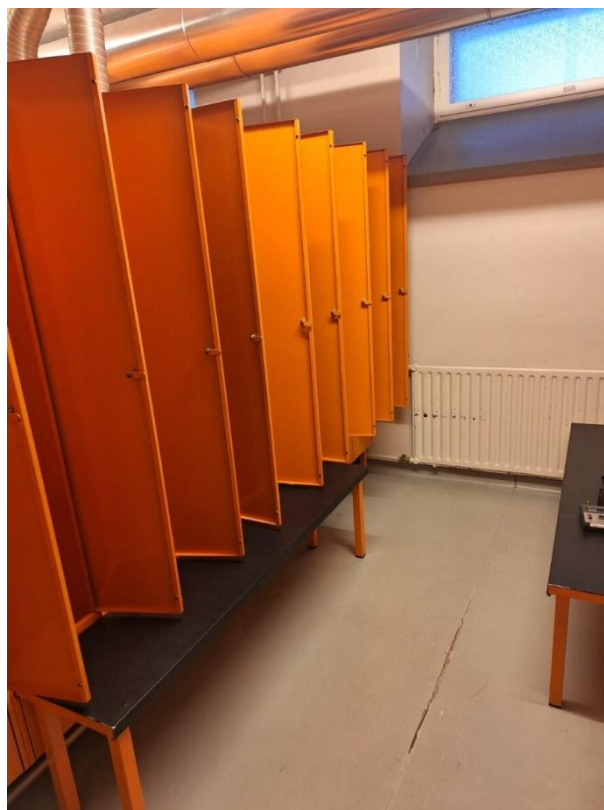
Kuva 19. Muovimaton sauma ratkennut, tila 060.

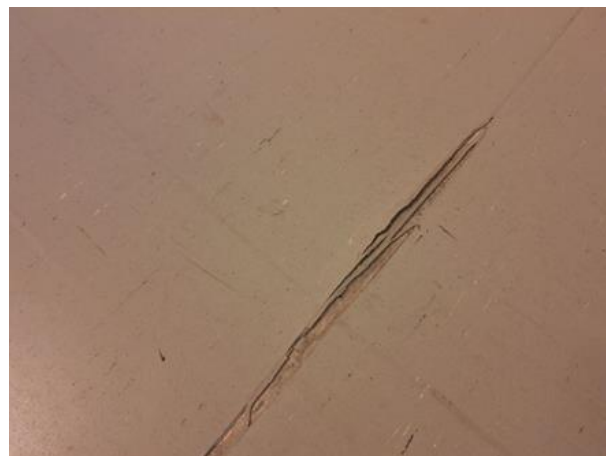
Kuva 21. Tila 002. Muovimaton sauma ratkennut.

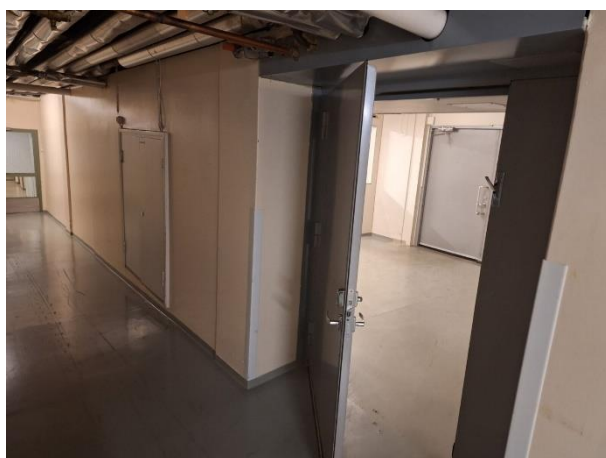
- Lattiapinnoitteena pyykin lajittelutiloissa muovimattoja, eteistilan alueella on Finnflex-laattaa ja kirjaston alueella tekstiilimattoja.
- Pintalaatta on painunut pyykinlajittelutilassa 041A, tilassa pistävä haju.

Kuva 22. Muovimattopintaa.

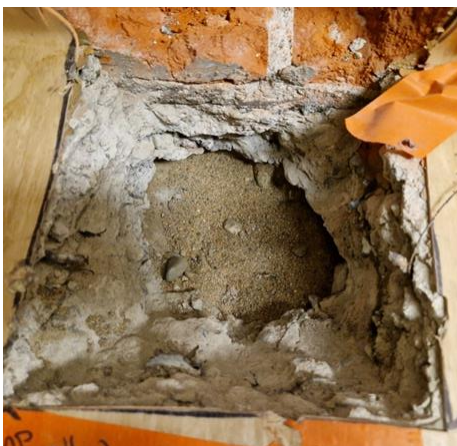
- Avaus ulkoseinän vierustalle.
- Avauskohdalla hiekka aistinvaraisesti havainnoituna kuivaa.
- Pintakosteuden tunnistimen havainnot betonin pinnalta viittaavat kuivaan rakenteeseen.
- Alapohjan ja ulkoseinärakenteen liittymä tiivis.
- Tervapaperista otettiin PAH-näyte. PAH-analyysin tulos alittaa Vna 978/2021 pitoisuusrajan.

Kuva 24. Yleiskuva RA1 Täyttöhiekka kuivaa.

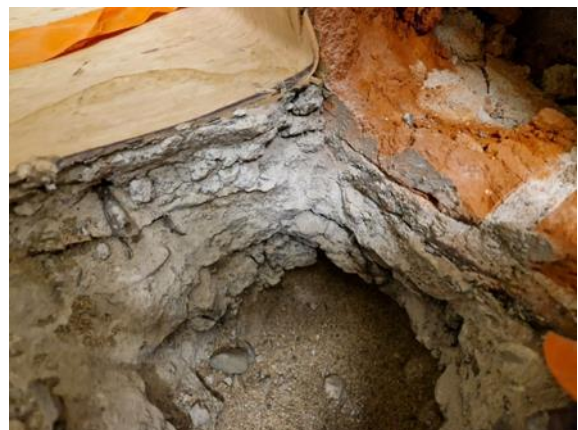
Kuva 25. Rakenneliittymä tiivis.

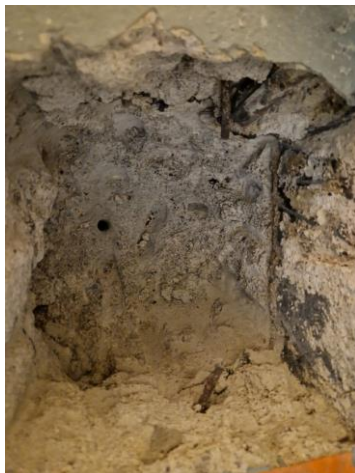
- Avaus väliseinän/pilarin vierelle.
- Pilarin vierellä anturarakenne.
- Pintakosteuden tunnistimella havainnot eivät viittaa poikkeavaan kosteuteen havaintokohdalla.
- Hiekka aistinvaraisesti havainnoituna kuivaa.
- Pikisivelystä otettiin asbesti- ja PAH-näytteet. Piki ei sisällä asbestia ja PAH-analyysin tulos alittaa Vna 978/2021 pitoisuusrajan.

Kuva 26. Yleiskuva RA2.

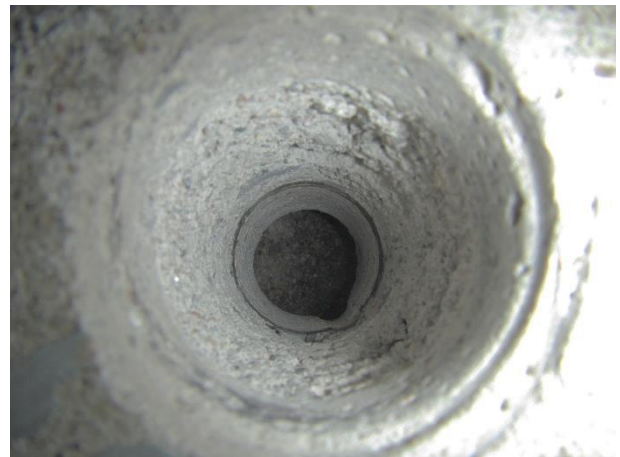
Kuva 27. Täyttöhiekkä kuivaa.

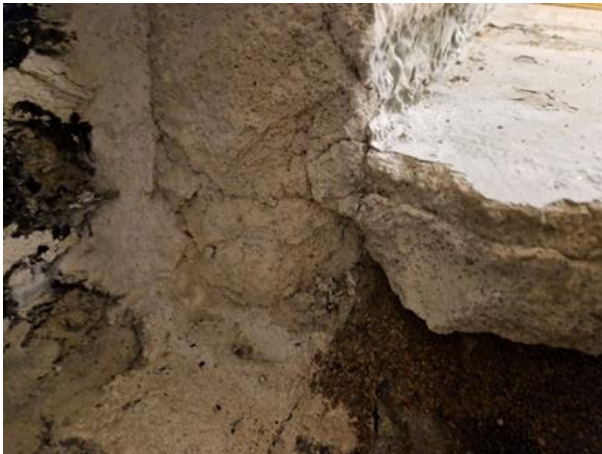
- Avaus ulkoseinärakenteen vierustalle
- Alapohjan ja ulkoseinän liittymän tiiveys on maalin varassa.
- Anturan pintakosteuden vertailuarvo lievästi poikkeava.
- Hiekkatäyttö aistinvaraisesti havainnoituna kuivaa.

Kuva 28. RA3. Tiiveys maalin varassa

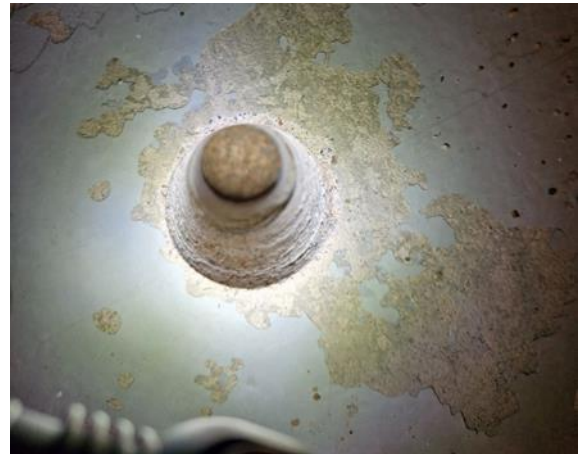
Kuva 29. Hiekkatäyttö kuivaa. Maalipinta hilseillyt.

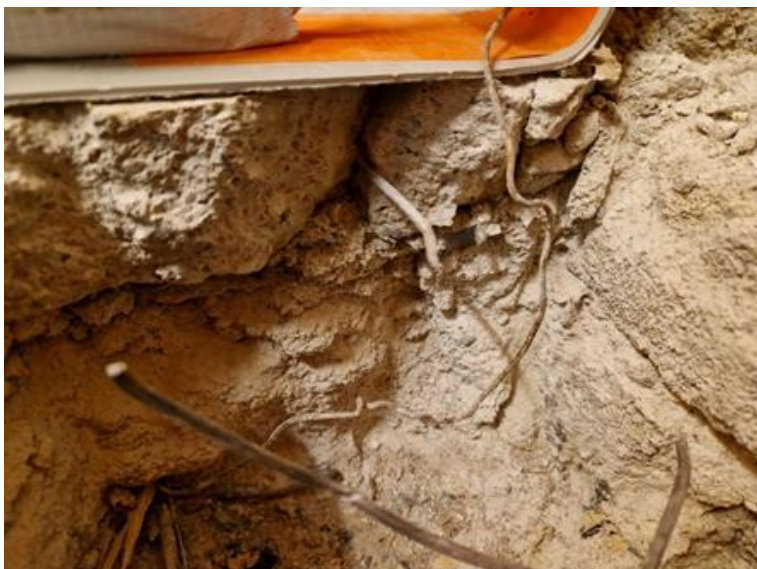
RA4, yleiskuva, 060.

- Avaus ulkoseinärakenteen vierustalle.
- Pintakosteuden tunnistimen havainnot betonin pinnalta kuivaa betonia vastaavat.

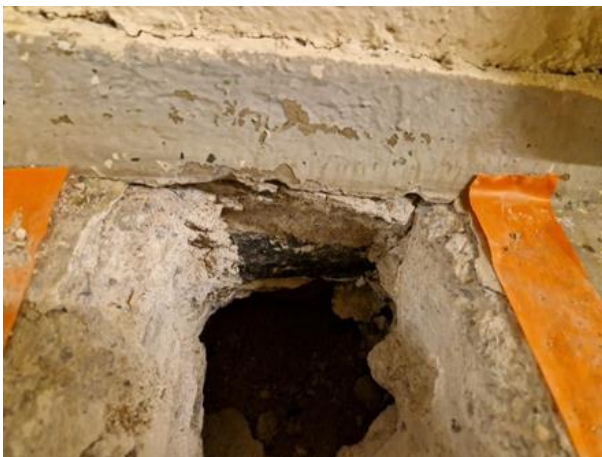
- Avaus tehtiin ulkoseinän vierustalla.
- Alapohjan ja ulkoseinärakenteen liittymä vaikutti tiiviiltä.
- Täyttöhiekka aistinvaraisesti havainnoituna kuivaa.

Kuva 31. Yleiskuva RA5.

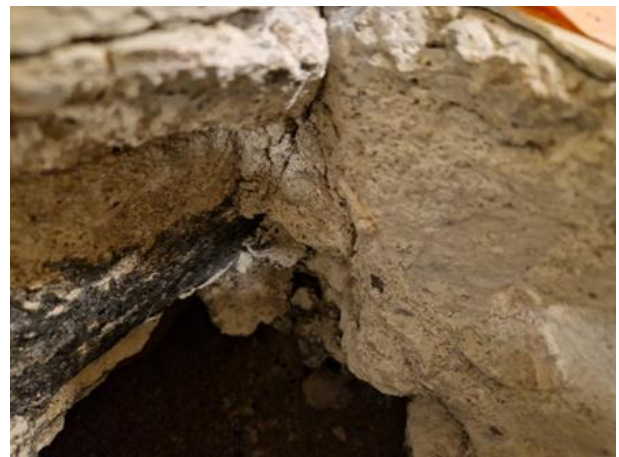
Kuva 32. Rakenneliittymä vaikutti tiiviiltä.

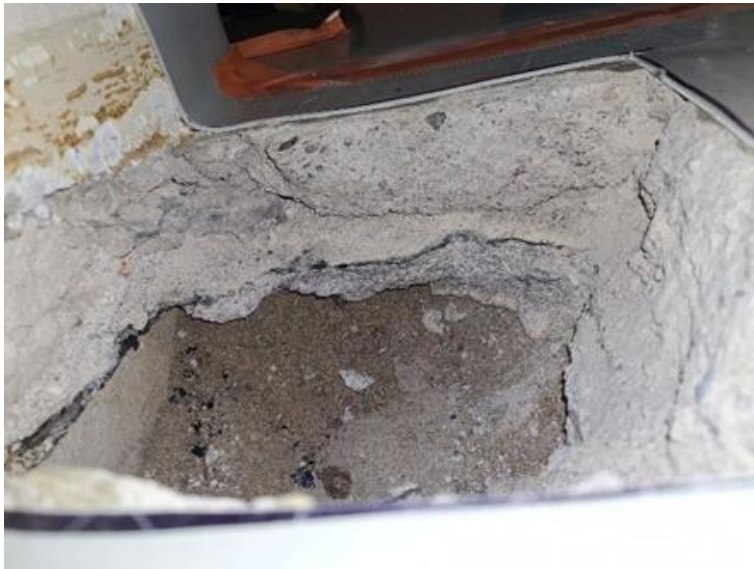
RA6, yleiskuva, tila 002

- Avaus väliseinärakenteen vierustalle. Rakenneliittymä vaikutti tiiviiltä.
- Anturan pintakosteuden vertailuarvo viittaa kosteaan betoniin.
- Täyttöhiekka aistinvaraisesti havainnoituna kuivaa.
- Pikisivellystä otettiin PAH-näyte. PAH-analyysin tulos alittaa Vna 978/2021 pitoisuusrajan.

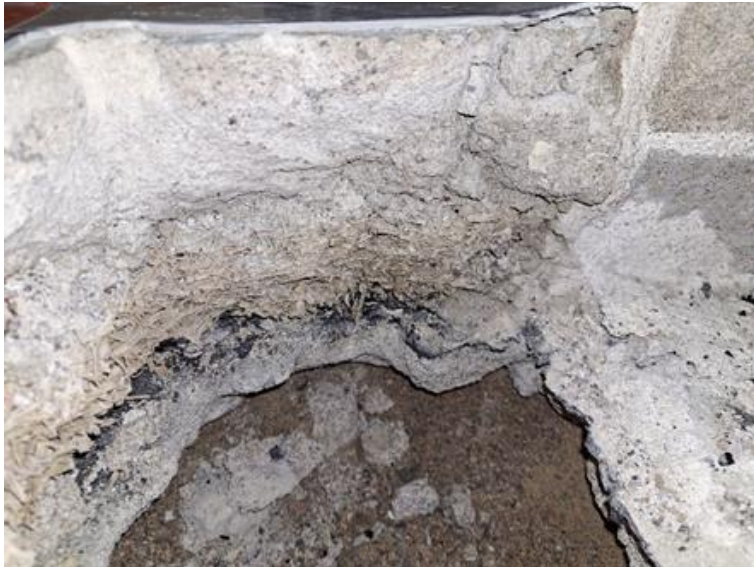
RA7, yleiskuva, tila 027

- Avaus ulkoseinärakenteen vierustalle.
- Rakenneliittymä ulkoseinärakenteeseen vaikutti tiiviiltä.
- Täyttö aistinvaraisesti havainnoituna kuivaa.

- Toja-levystä otettiin materiaalinäyte M25 mikrobianalyysiin. Mikrobianalyysin tulos ei mikrobikasvustoa.

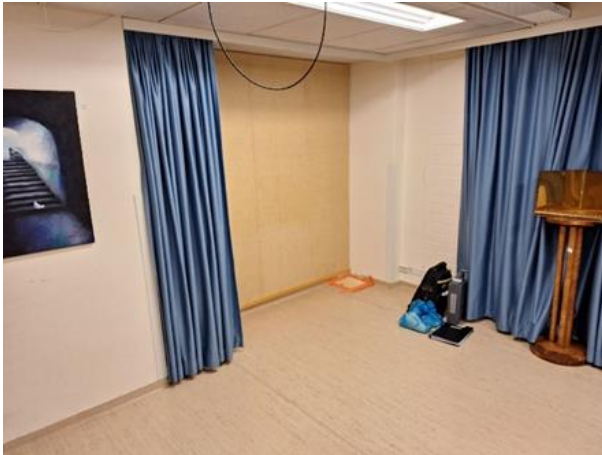
Kuva 35. RA8 sijainti.

- Avaus väliseinän vierustalle. Rakenneliittymä vaikutti tiiviiltä.
- Anturan pintakosteuden vertailuarvo viittaa kosteaan betoniin.
- Toja-levystä otettiin materiaalinäyte M27 mikrobianalyysiin. Mikrobianalyysin tulos oli selvä mikrobikasvusto.
- Tervapahvista otettiin PAH-näyte 12. PAH-analyysin tulos ylittää Vna 978/2021 pitoisuusrajan.

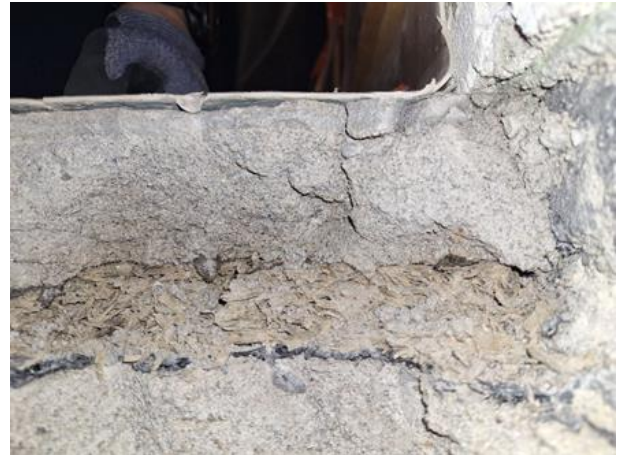
Kuva 36. RA8. Rakenneliittymä vaikutti tiiviiltä.

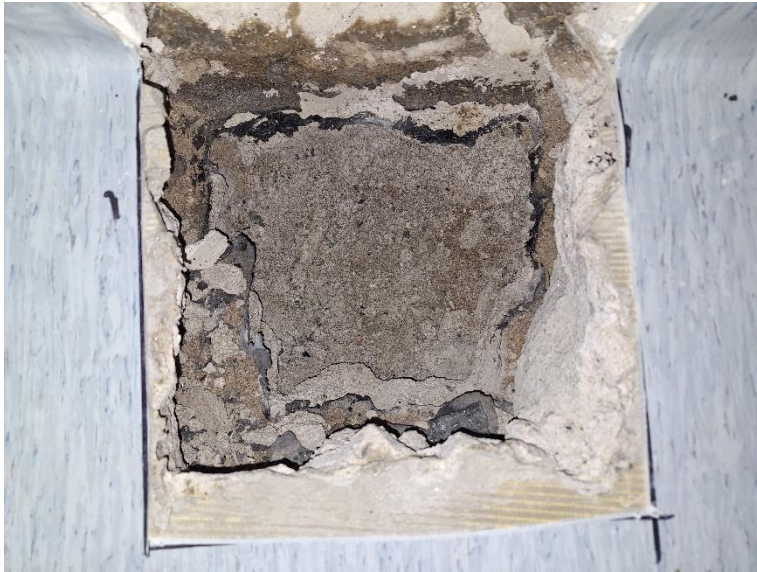
- Avaus ulkoseinän vierustalle.
- Alapohjan ja väliseinärakenteen liittymä tiivis.
- Pikisivelystä otettiin asbesti- ja PAH-näytteet. Pikisively sisältää asbestia. PAH-analyysin tulos alittaa Vna 978/2021 pitoisuusrajan

RA9, yleiskuva, tila 027. Pikisively sisältää asbestia.

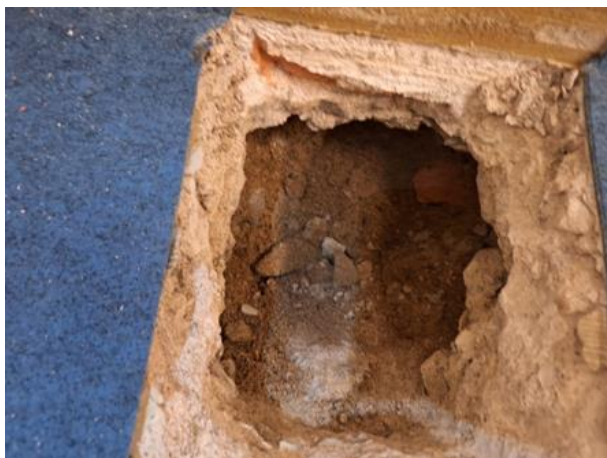
- Alapohjan ja ulkoseinärakenteen liittymä vaikutti tiiviiltä.
- Täyttöhiekka aistinvaraisesti havainnoituna kosteaa.

Kuva 38. Täyttöhiekka kosteaa.

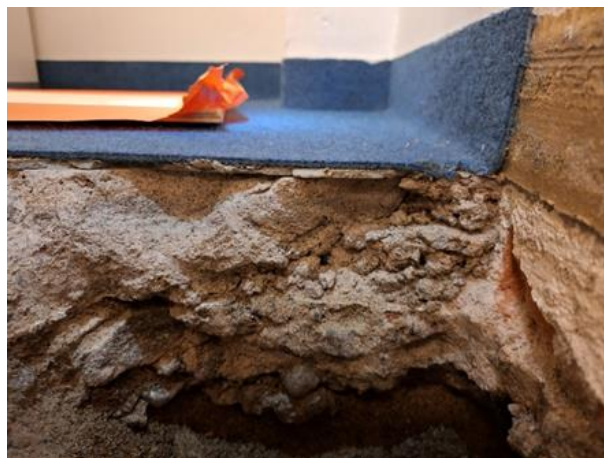
Kuva 39. Liittymä vaikutti tiiviiltä.

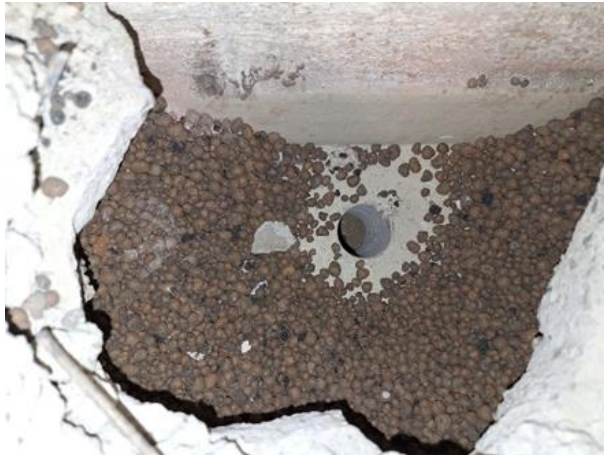
Kuva 40. Lämmöneristeen kevytsoraa. Täyttöhiekkä kuivaa.

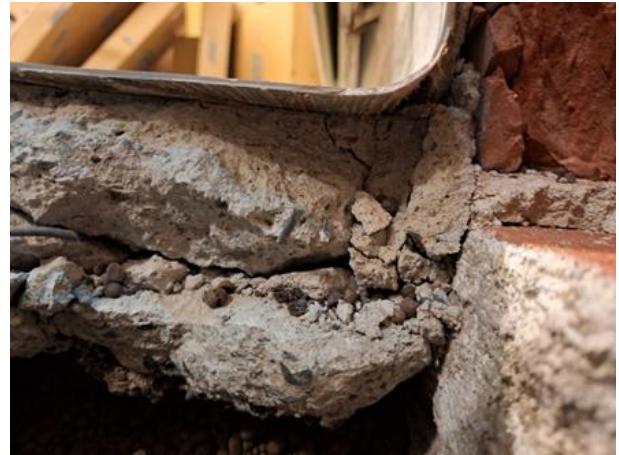
- Pintalaatan ja ulkoseinärakenteen tiiveys epävarma, pohjalaatan liittymän tiiveydestä ei saatu täyttä varmuutta.
- Täyttöhiekka aistinvaraisesti kuivaa.

Kuva 41. Pintalaatan ja ulkoseinän liittymän tiiveys epävarma. Muovimatto on nostettu seinällä parantaen tiiveyttä.

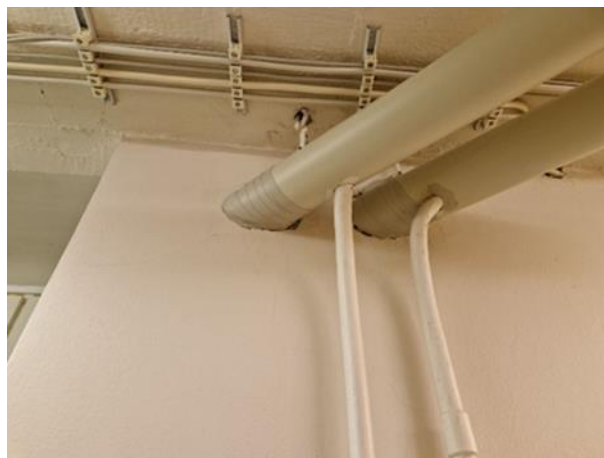
Kuva 45. C-osa, 049. Lämpöjohtojen tiivistämättömiä läpivientejä.

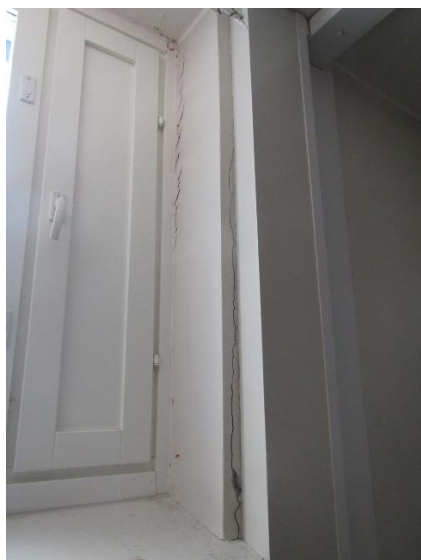
Kuva 46. D-osa, tila 041A. Ikkunaliittymässä halkeilua.

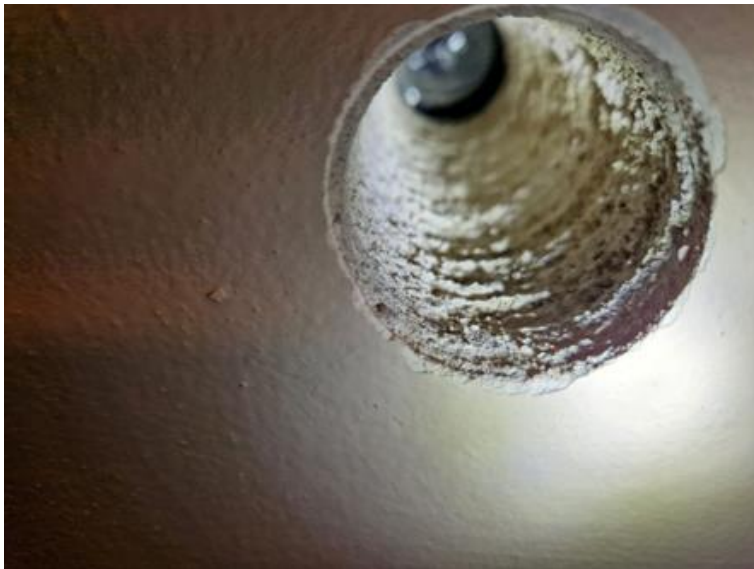
RA14, tila 049.

- Avauskohdalta ilmavirtausta sisätilan suuntaan.
- Betonirakenteen pintakosteuden vertailuarvo lievästi poikkeava.

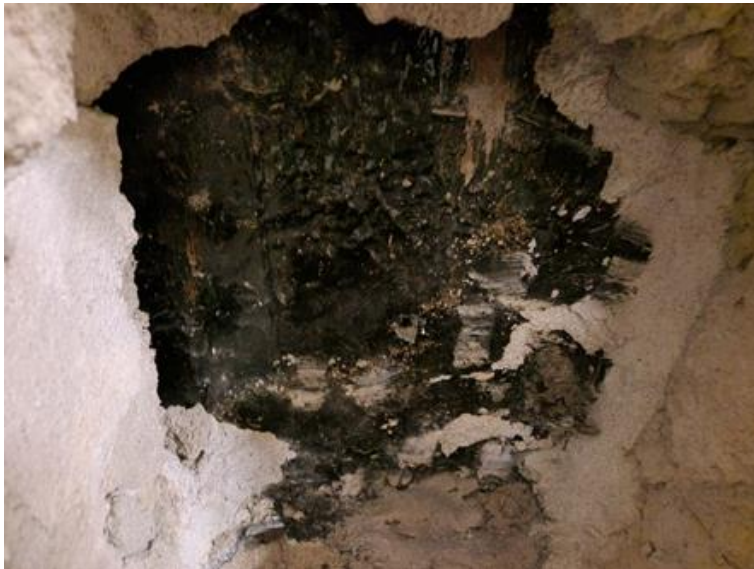
RA15, tila 056A

- Avauskohdalta ilmavirtausta sisätilan suuntaan.
- Betonirakenteen pintakosteuden vertailuarvo lievästi poikkeava.
- Pikisivelestä otettiin asbesti- ja PAH-näytteet. Pikisiveley ei sisällä asbestia ja PAH-yhdistepitoisuus alittaa Vna 978/2021 pitoisuusrajan.

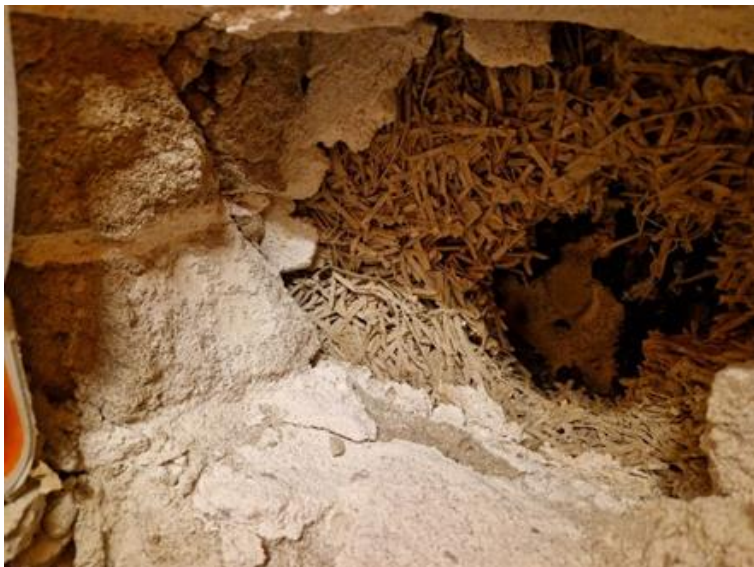
- Avauskohdalta ilmavirtausta sisätilan suuntaan.
- Betonin pintakosteuden vertailuarvo lievästi poikkeava.
- Toja-levystä otettiin materiaalinäyte M7. Mikrobianalyysin tulos selvä mikrobikasvusto.

RA16, tila 060. Lämmöneristeenä Toja-levyä.

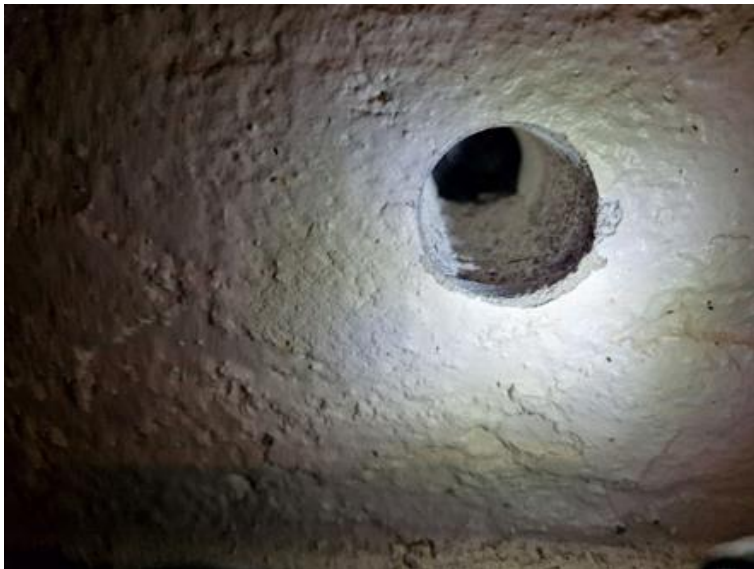
RA17.

- Avauskohdalla ilmavirtaus sisätilan suuntaan.
- Betonirakenteen pintakosteuden vertailuarvo viittaa märkään rakenteeseen.

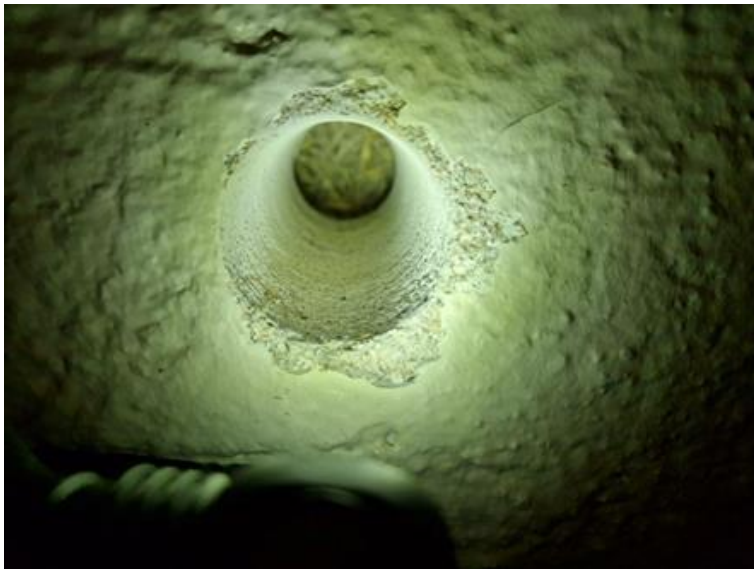
- Avauskohdalta ilmvirtausta sisätilan suuntaan.
- Toja-levyeristeestä otettiin materiaalinäyte M8. Mikrobianalyysin tulos oli ei mikrobikasvustoa näytteessä.

RA18. Materiaalinäyte Toja-levystä.

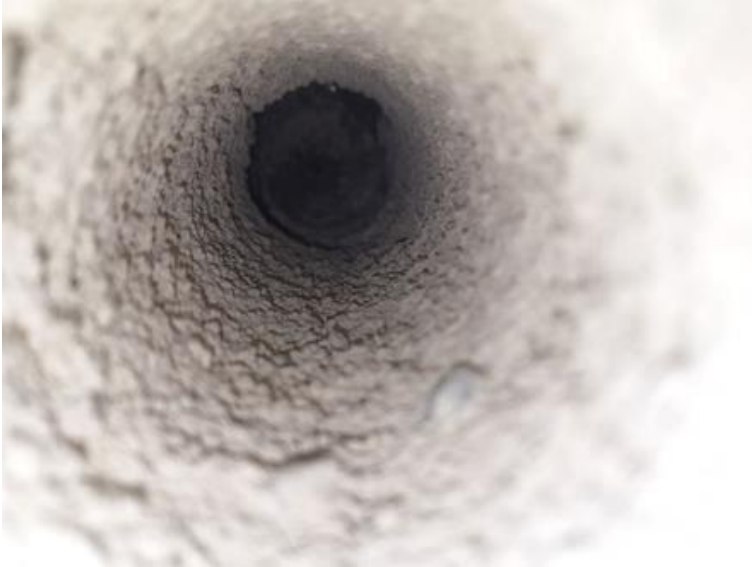
RA19.

- Rakenneavaus ulkoseinän alaosalle.

- Avauksesta ilmavirtausta.
- PAH-näyte pikisivellystä, alittaa pitoisuusrajan.

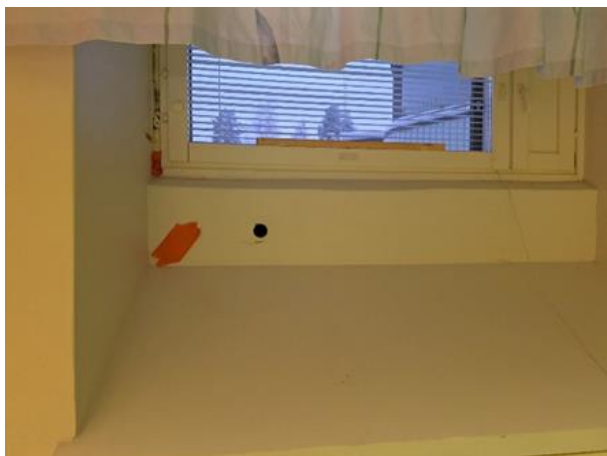
- Avaus seinän yläosalle ikkunan alapuolelle.
- Harkon sisäosa 80 mm.

Kuva 57. Rakenneavaus ikkunan alapuolelle.

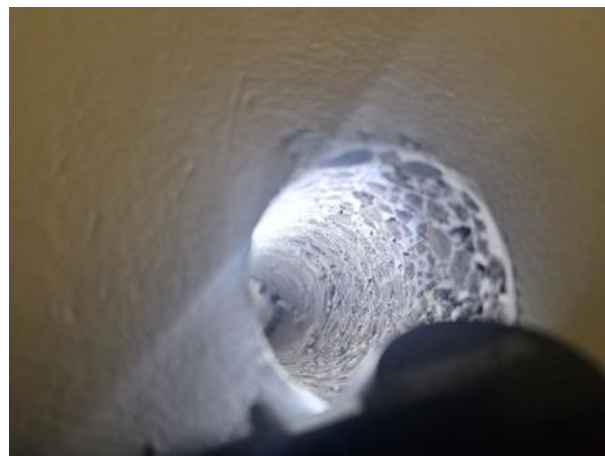
Kuva 58. Rakenne muodostuu kevytsoraharkosta

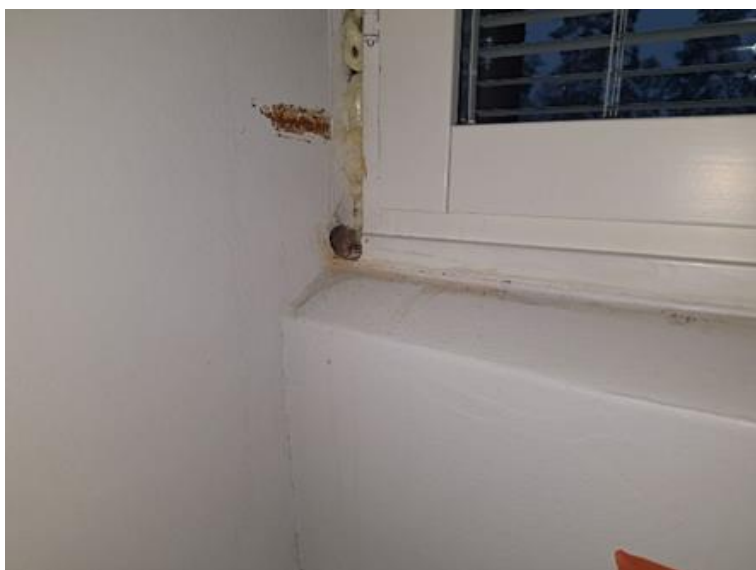
- Avaus ikkunaliittymään.
- Ikkunakarmin ja ulkoseinärakenteen liittymässä polyuretaanivaahtoa.

RA21. Ikkunaliittymä

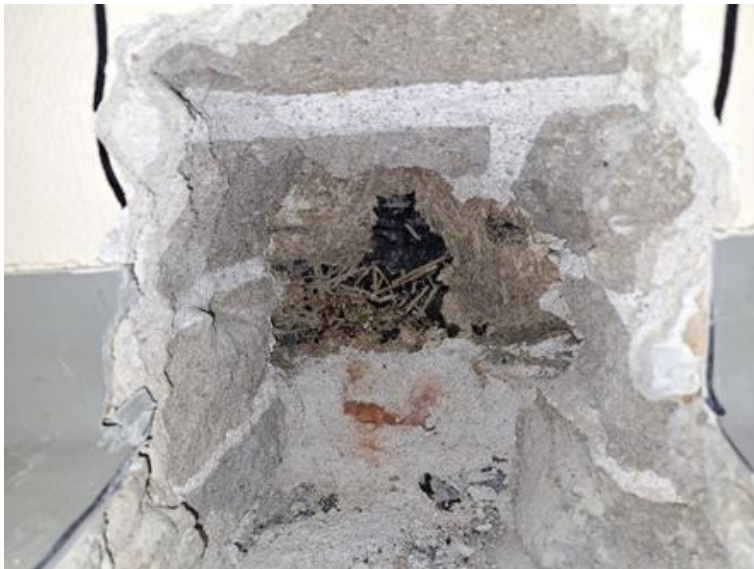
- Avaus seinän alaosalle.
- Ilmavirtausta sisätilan suuntaan.
- Betonirakenteen pintakosteuden vertailuarvo vastaa kosteaa betonia.
- Toja-levyeristeestä otettiin materiaalinäyte M26. Mikrobianalyysin tulos oli selvä mikrobikasvusto näytteessä.
- Pikisivelystä otettiin PAH-näyte. PAH-yhdistepitoisuus alittaa Vna 978/2021 pitoisuusrajan.

RA22. Näyte toja-levystä

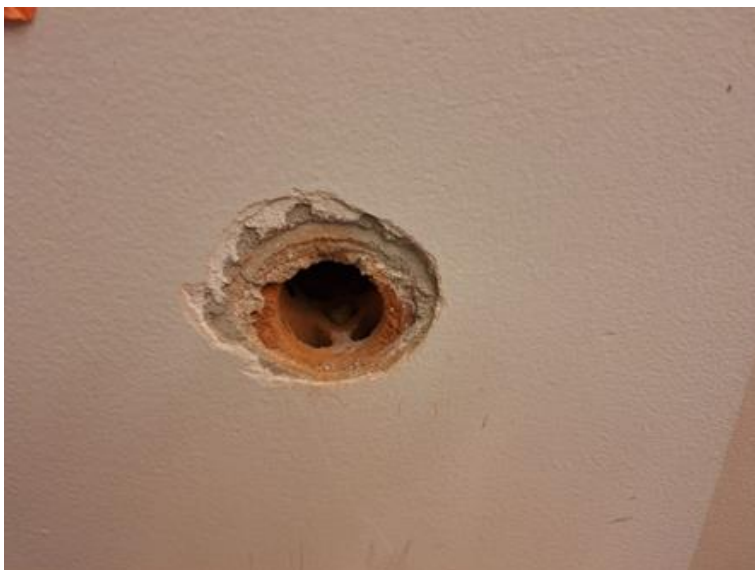
RA24.

- Rakenneavaus ulkoseinän alaosalle.
- Avauksesta voimakas ilmavirtaus.

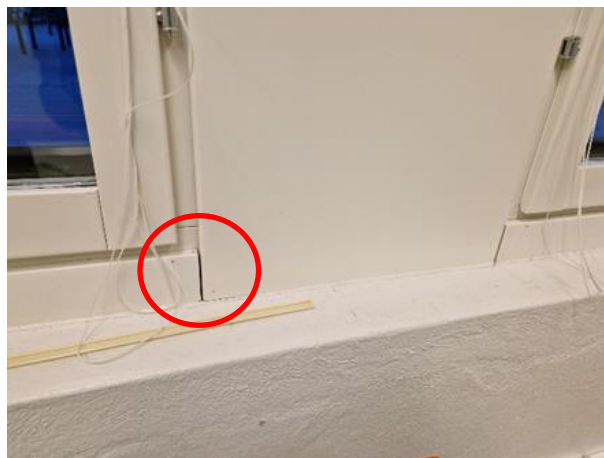
- A-osalla on ikkunaväleissä levyrakenteita. Paikon havaittavissa rakoja ja ilmavirtausta sisätilojen suuntaan.
- B-osalla ikkunaliittymissä oli havaittavissa monin paikoin ilmapuotojen aiheuttamia tummentumia/nokivanoja sekä paikoin halkeilua pintakerroksissa.
- C-osalla pesuhuonetilojen ikkunaliittymien maalipinnoissa oli varistumaa ja ikkunaliittymät eivät ole kaikilta osin tiiviit. Ulkoseinärakenteissa ei havaittu halkeamia.
- D-osan kellarikerroksessa rakenteiden liikkeiden aiheuttamia halkeamia. Patterisyyvennyksissä oli halkeamia ja ilmayhteys eristetilaan.

Kuva 64. Levyrakenteet eivät ole tiiviit.

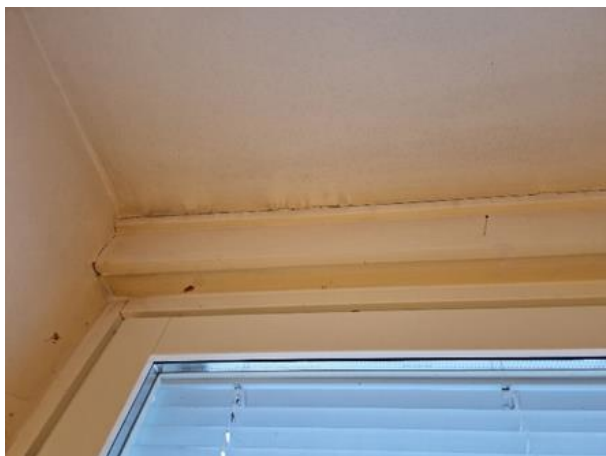
Kuva 65. B-osa, 1097. Ilmavuotoa ikkunaliittymästä, esimerkkikuva.

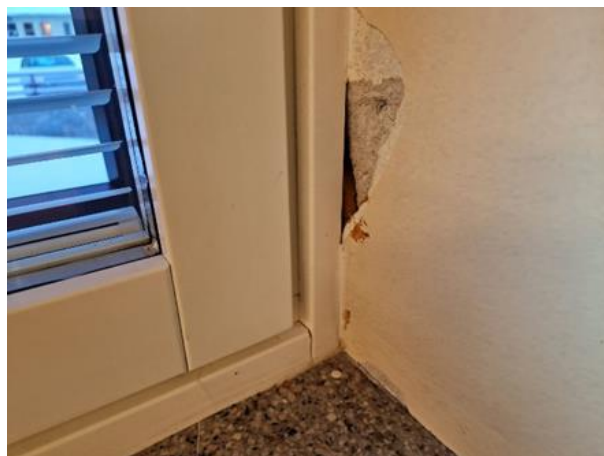
Kuva 66. B-osa, 1097. Ikkunaliittymässä lohkeama.

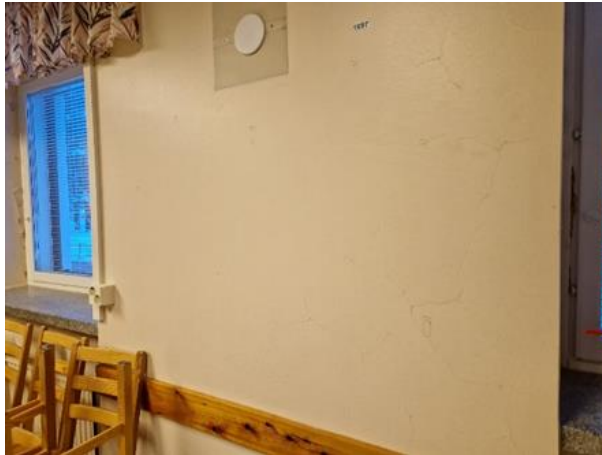
Kuva 67. B-osa, tila 1097. Pintakerroksissa lohkeilua.

Pintakerroksissa esiintyy paikoin halkeilua. Halkeamat voivat olla seurasta lämpötilojen aiheuttamista muodonmuutoksista sekä iän myötä tapahtuvista materiaalien ominaisuuksien muutoksista. Ulkoseinä rakenteiden lämmöneristyskyky on nykyvaatimusten mukaan heikko.

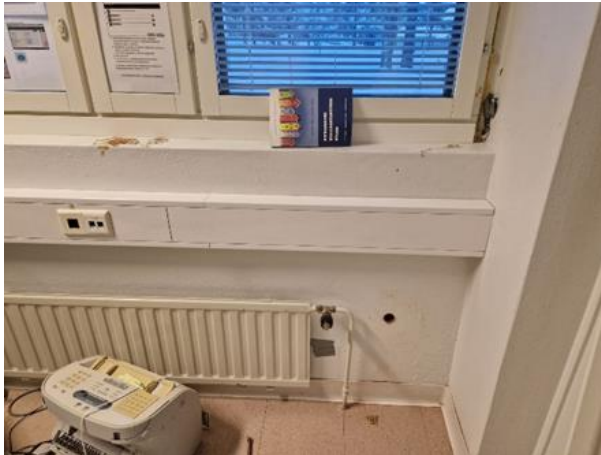
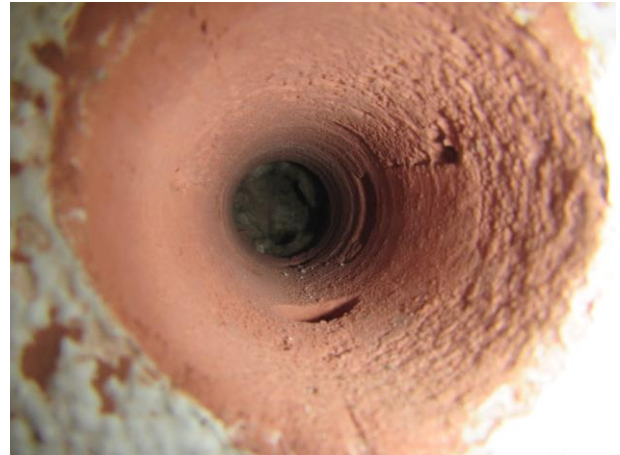
Kuva 69. A-osa, tila 1118, RA25.

- Rakenteessa ei ilmarakoa
- Avauskohdalla ei ilmavirtausta rakenteesta.
- Mineraalivillasta otettiin materiaalinäyte M4. Mikrobianalyysin tulos ei mikrobikasvustoa.

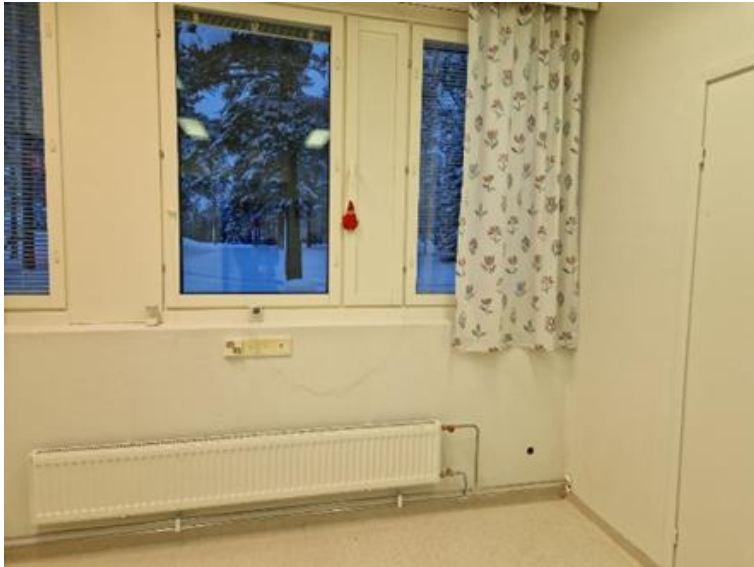
RA27, tila 1126

- Mineraalivillasta otettiin materiaalinäyte M5. Mikrobianalyysin tulos oli ei mikrobikasvustoa.

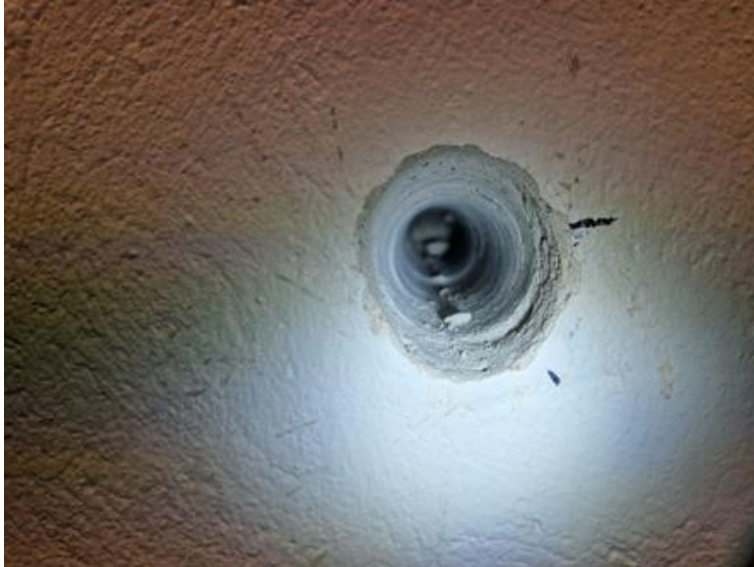
RA29, tila 2153

- Poraus ulotettiin 350 mm. Rakenteessa ei ole lämmöneristettä.

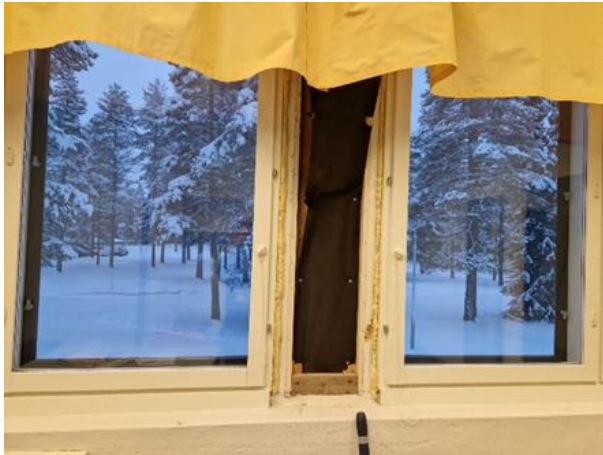
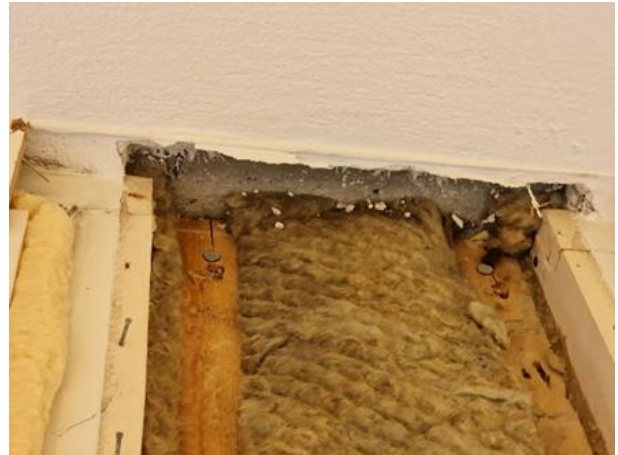
Kuva 74. RA30, ikkunaliittymä.

- Ikkunaliittymä ei ole tiivis.
- Mineraalivillaeristeessä ilmavuotoihin viittaavaa tummentumaa
- Mineraalivillasta otettiin materiaalinäyte M6. Mikrobianalyysin tulos oli ei mikrobikasvua.
- Tervapaperista otettiin PAH-näyte. PAH-yhdistepitoisuus alittaa Vna 978/2021 pitoisuusrajan.

Kuva 75. RA30. Mineraalivillaeristeestä otettiin materiaalinäyte.

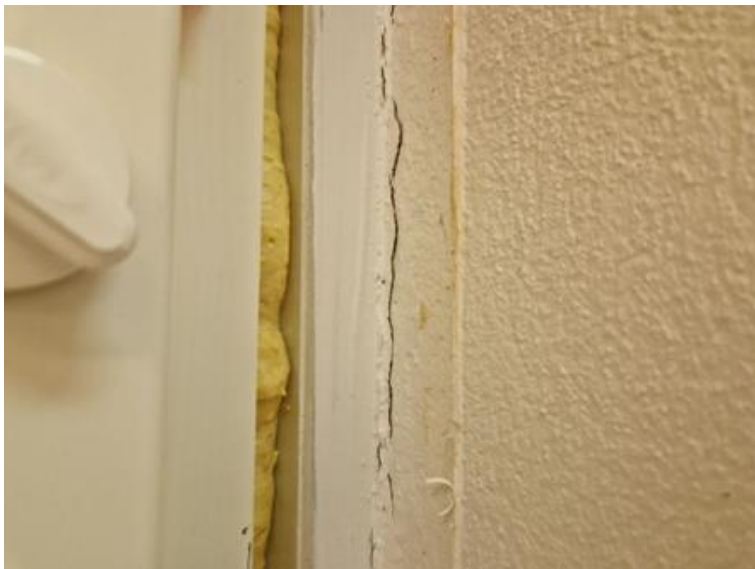
Kuva 76.

- Uusi ikkunakarmi on tiivistetty uretaanivaahdolla. Vanha karmiliittymä ei ole tiivis ulkoseinärakenteeseen.

RA31, tila 2146. Karmiliittymä ei ole tiivis.

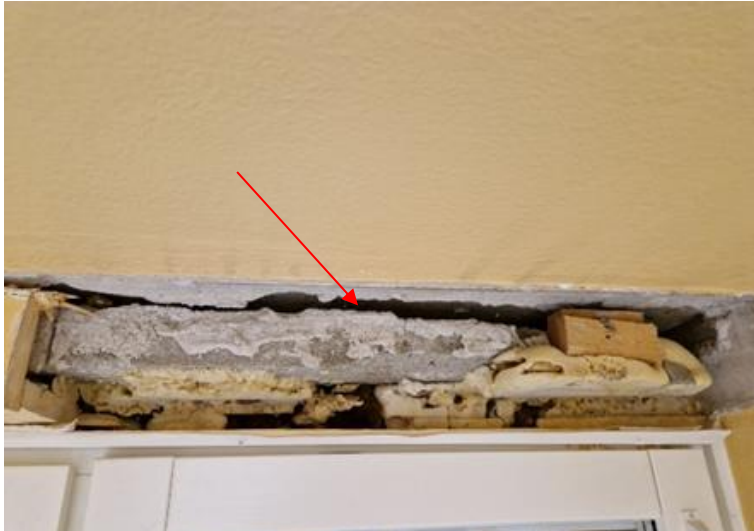
Kuva 82.

- Rakenneavaus ikkunan yläpuolelle.
- Ikkunaliittymää on tiivistetty uretaanivaahdolla betonirakenteeseen, ei kuitenkaan kauttaaltaan. Liittymässä on vanhaa pellavarivetilkettä jäljellä.
- Ikkunan päällä olevan betonirakenteen ja välipohjarakenteen välissä on ~20 mm rako → ilmavirtausta sisätilan suuntaan. Taustalla näkyy toja-levyeristettä.
- Pellavarivetilkeestä otettiin materiaalinäyte M17. Mikrobianalyysin tulos oli ei mikrobikasvustoa.

RA38. Ikkunaliittymä tila 2119. Ikkunakarmin tilkkeenä pellavarivettä, lisäksi uretaanivaahtoa. Betonirakenteiden liittymästä ilmavuotoa (nuoli).

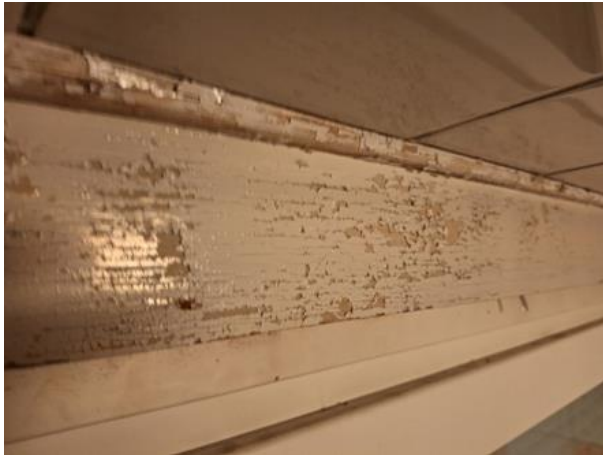
- Avas pesuhuoneen Ikkunaliittymään. Yläreunassa kotelorakenne, maalipinta on varistunut.
- Ikkunakarmin ja betonirakenteen välissä lauta. Ilmavirtausta sisätilan suuntaan laudan ja betonirakenteen raosta.
- Rakenteessa on kosteuden tiivistymiseen viittaavia tummentumia, voivat viitata myös mikrobikasvustoon.

Kuva 84. Tila 1026. Maalipinta varistunut.

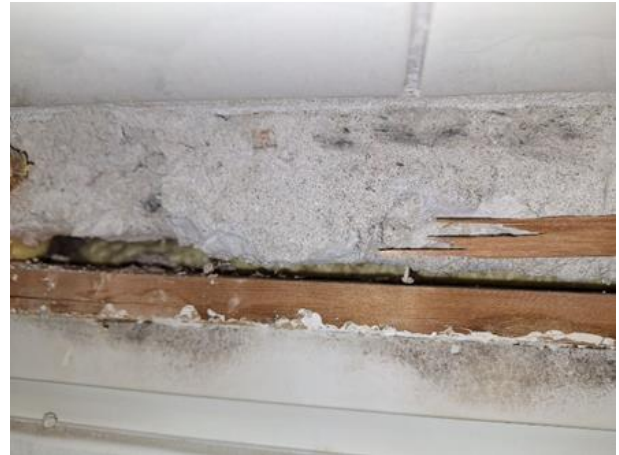
Kuva 85. RA41. Rakenteessa mahdollisesti mikrobikasvustoa.

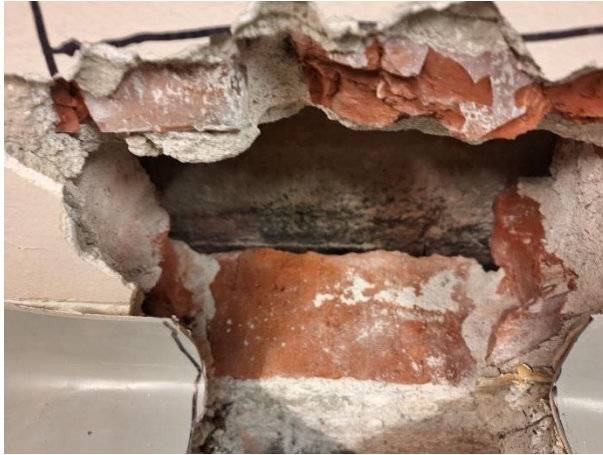
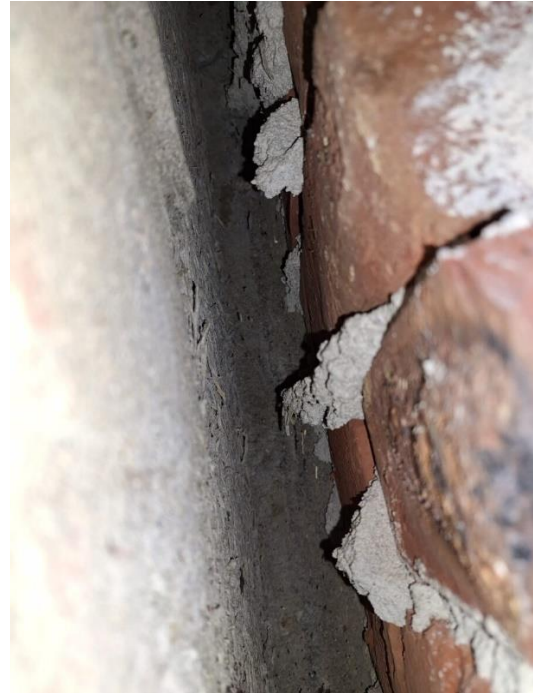
Kuva 89. RA50, tila 041A.

- Rakenteesta ilmavirtausta, ei poikkeavaa hajua.
- Ulkoseinän alaosalla betonivalun pinnassa muottipuun jäämiä.

Kuva 90. Kuorimuurauksen takana ilmarako, betonin pinnassa rakenteen alaosalla jäämiä muottipuusta.

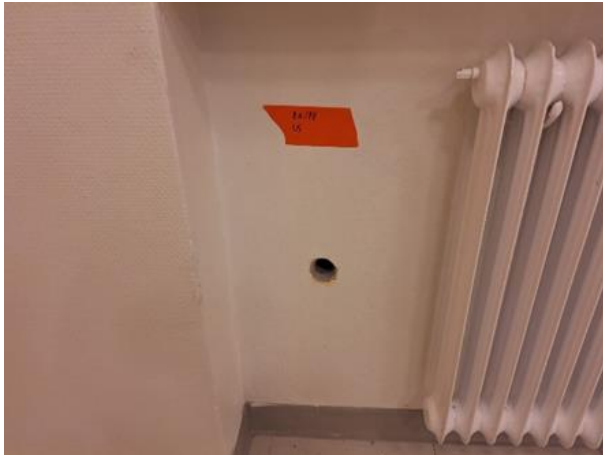
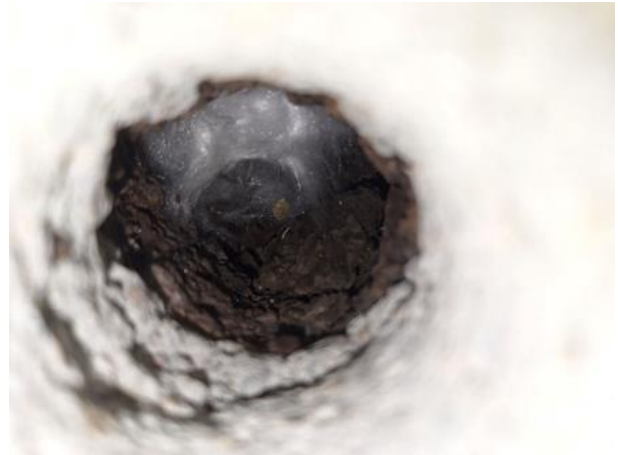
Kuva 91. Rakenneavaus RA51 patterisyvennykseen.

- Avaus patterisyyvennykseen.
- Rakenteesta ilmavirtausta, ei poikkeavaa hajua.
- Mikrobinäyte 41 korkkieristeestä ja 42 lasivillasta. Mikrobianalyysien tulos mikrobikasvustoa materiaaleissa.

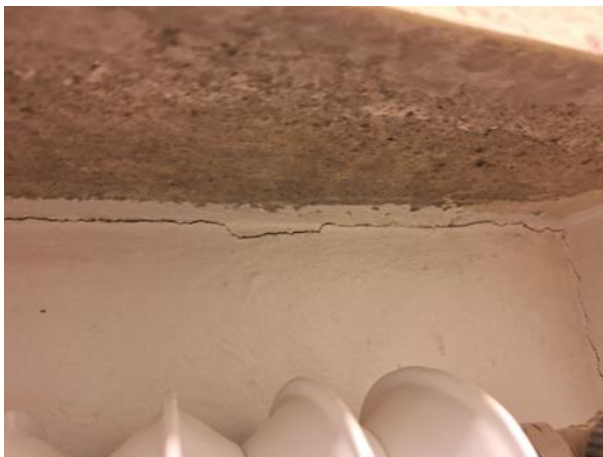
Kuva 93. Rakenneavaus RA51 patterisyvennykseen. Rakenteessa halkeilua.

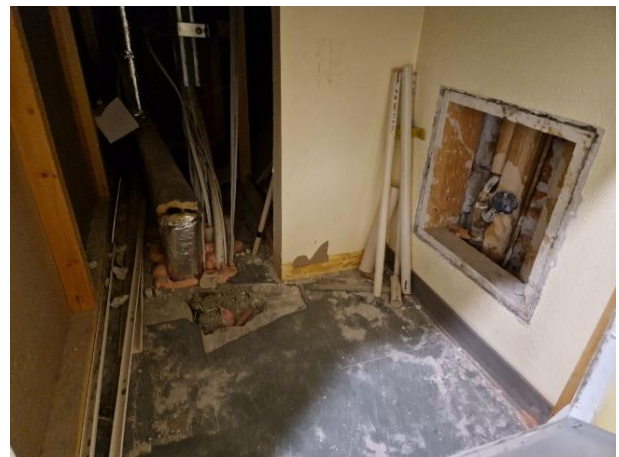
- Tarkasteluja tehtiin pistokoeluontoisesti muutamasta kohdasta. Uusittujen hormien (missä on tarkastusluukkuja) kohdilla oli havaittavissa, että läpivientejä ei ole erityisemmin tiivistetty. Näin ollen ilmayhteyksiä väli- ja yläpohjaeristeisiin on todennäköisesti laajasti.
- Kellarikerroksessa on tiivistämättömiä läpivientejä hormirakenteisiin.

Kuva 105. B-osa 1066 aula. Tiivistämättömiä läpivientejä.

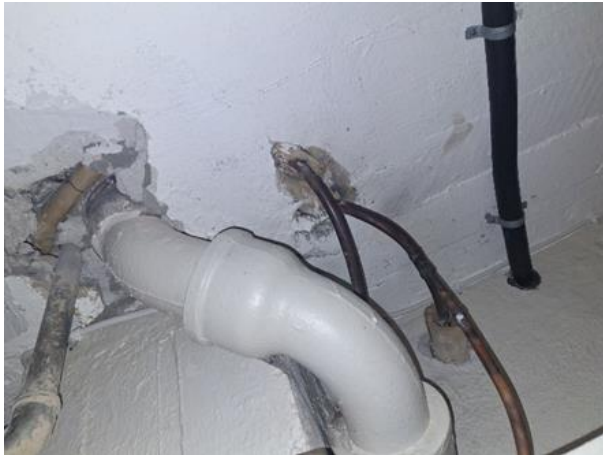
Kuva 106. B-osa, tila 050B. Nousuhormin lähtöä ei ole tiivistetty. Pahvieristeinen putki voi sisältää asbestia.

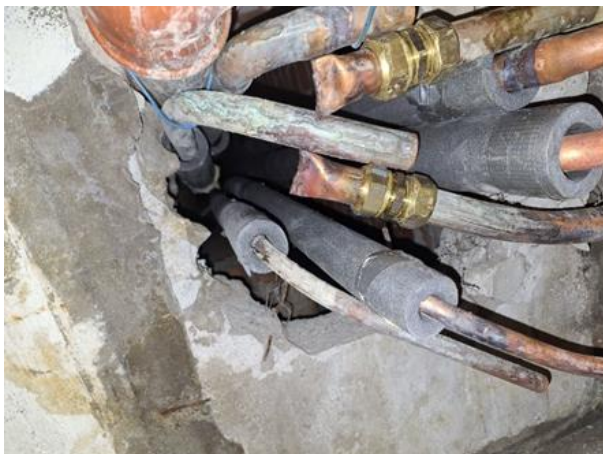
Kuva 108. C-osa, 034A. Ilmayhteys nousuhormiin.

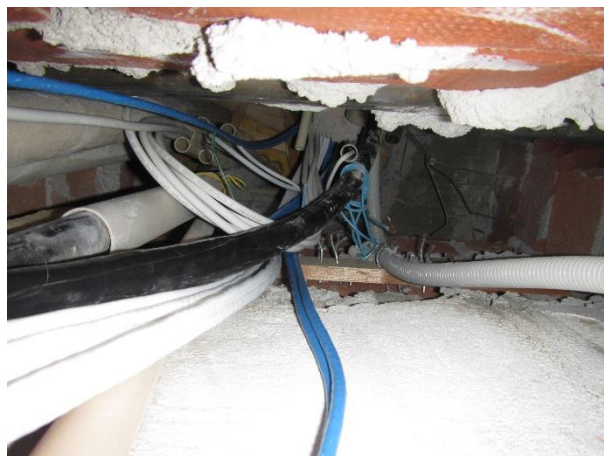
Kuva 113. C-osa, 1. kerros. Sähköasennuksien VP-läpiviennit avoimet.

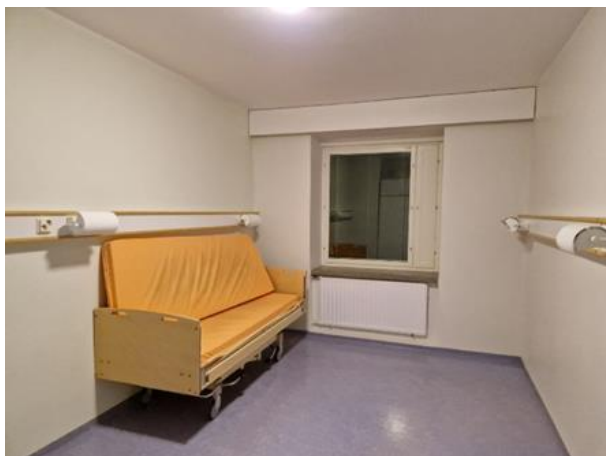
Kuva 116. C-osa, 3. kerros 3035 lattiassa muovimattoja.

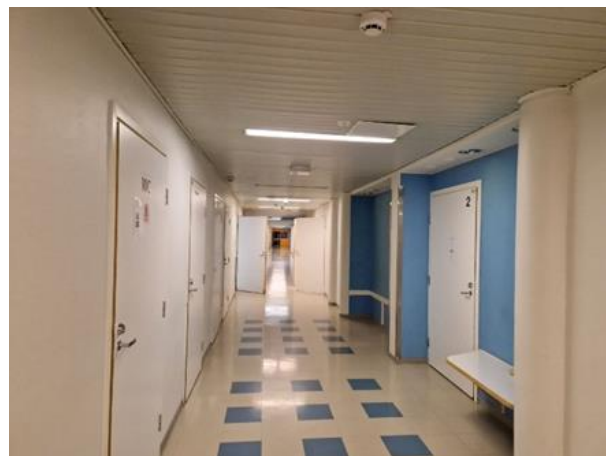
Kuva 117. C-osa, 3. kerros käytävän lattiassa Hovi-vinyylilaattoja.

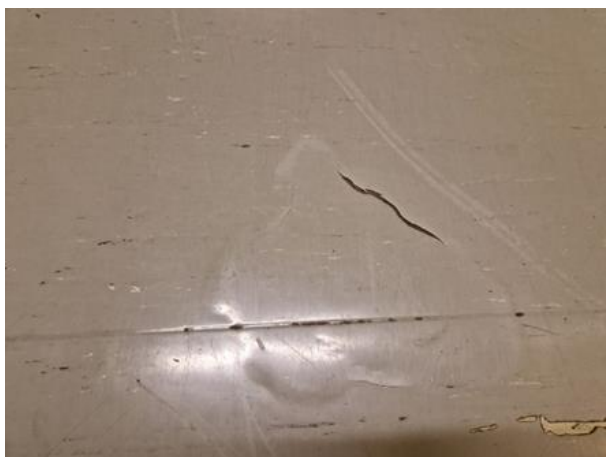
Kuva 118. C-osa, 4. kerros käytävä. Vanhempaa muovimattoja rikkoontunut.

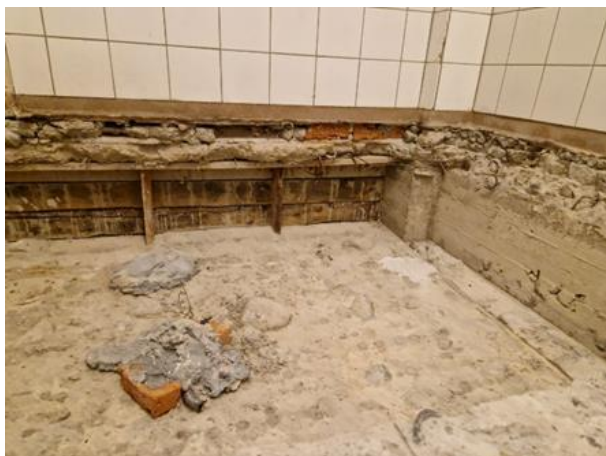
Kuva 120. D-osa, tila 2040. Välipohjarakennetta avattu vesivuodon takia. Muottirakenteita paikoillaan.

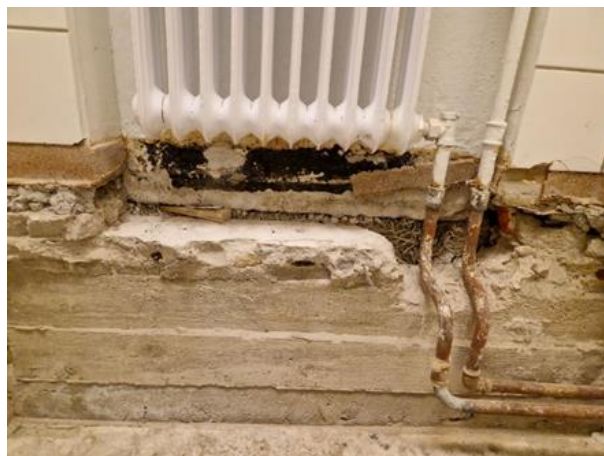
Kuva 121. D-osa, tila 2040. Välipohjarakenteessa lämpöputkia. Ulkoseinärakenteessa eristeenä Toja-levyä.

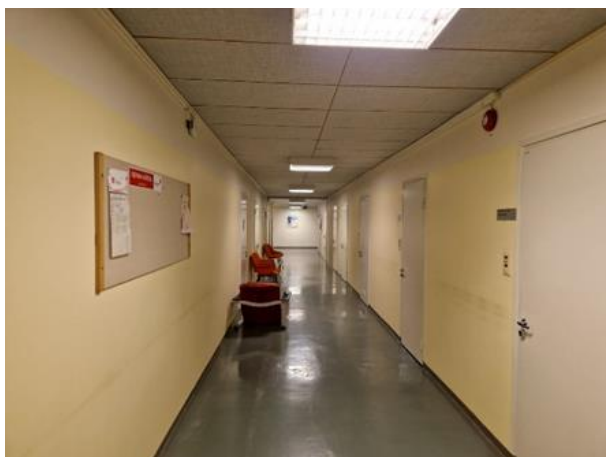
Kuva 122. B-osan käytävätilaa, kattopinnoissa mineraalivillalevyt.
