21.3.2024

# Sisäilma- ja kosteustekninen kuntotutkimus

Muurolan sairaala

Totontie 9

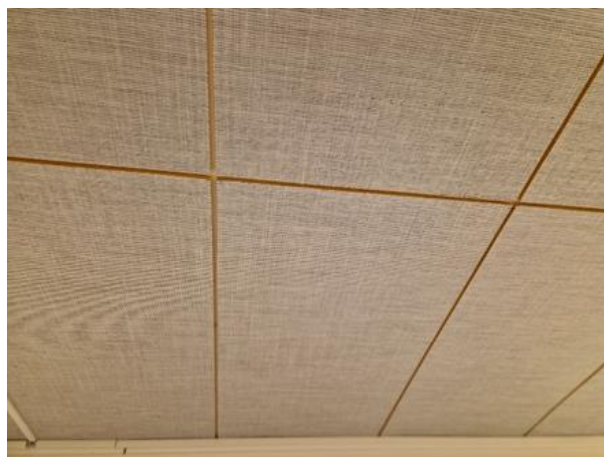
Kuva 123. Mineraalivillalevyissä reunat avoimet.

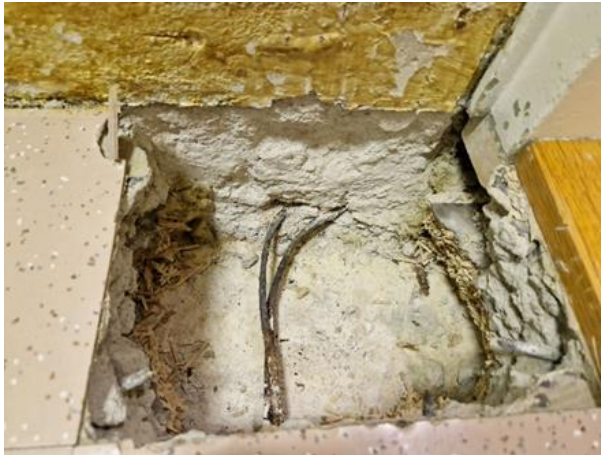
Kuva 124. Rakenneavaus RA59.

- Avaus väliseinän vierustalle.
- Lattialiittymä vaikutti suhteellisen tiiviiltä.
- Toja-levystä otettiin materiaalinäyte M2. Mikrobialalyysin tulkinta oli ei kasvustoa.
- Toja-levyn ja väliseinärakenteen välissä on mineraalivillavillakaistale. Mineraalivillasta otettiin materiaalinäyte M3 mikrobialalyysiin. Mikrobialalyysin tulos oli ei kasvustoa.

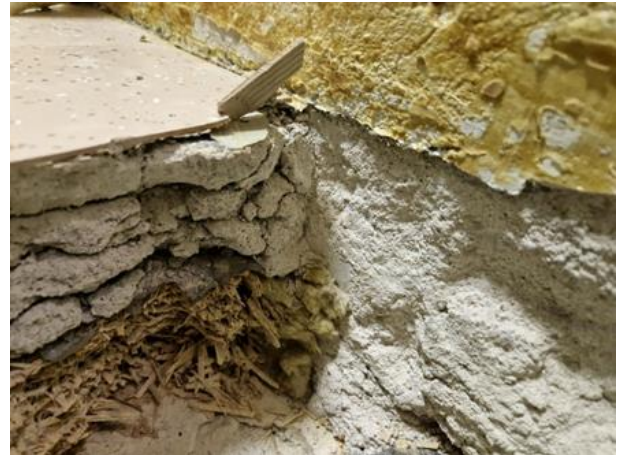
Kuva 125. Lattialiittymä suhteellisen tiivis.

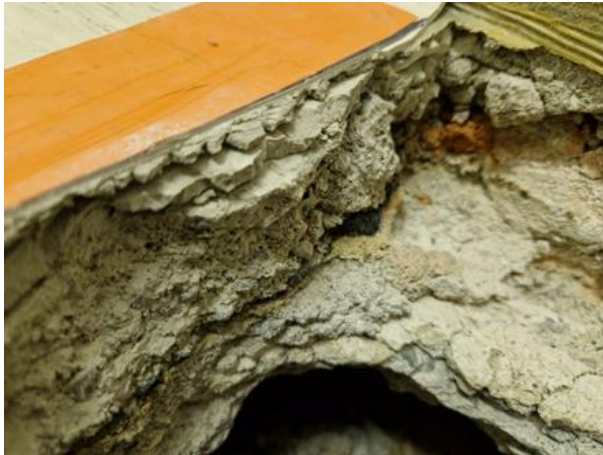
- Avaus VSS-tilan kohdalle.
- Hiekka kuivaa, ei poikkeavaa hajua

Kuva 126. Betonivalujen välissä pikisively.

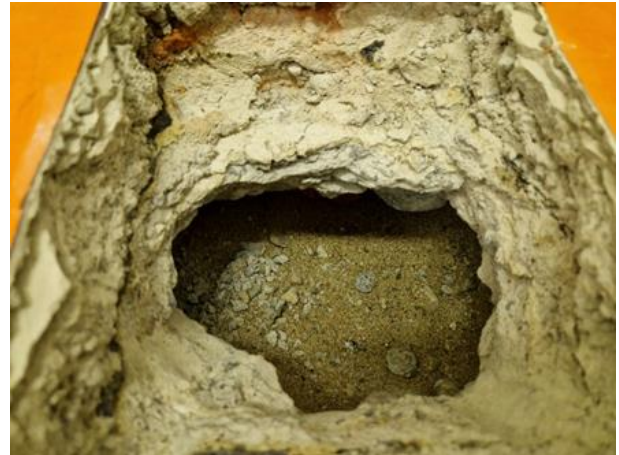
Kuva 127. Hiekka kuivaa.

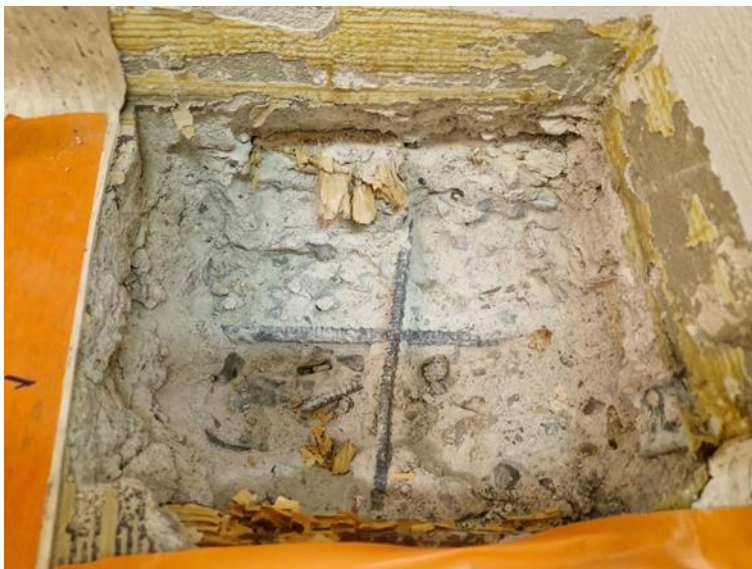
Kuva 128.

- Muotti- /sidepuuta betonirakenteessa. Puu kuivaa.
- Betonirakenteessa pahvikouruin eristettyjä lämpöputkia. Asbestia ei havaintokohdalla putken pinnassa tai pahvikourussa.

61. Välipohjarakenteen ja ulkoseinärakenteen liittymässä puutavaraa. Alareunassa pahvieristettä.

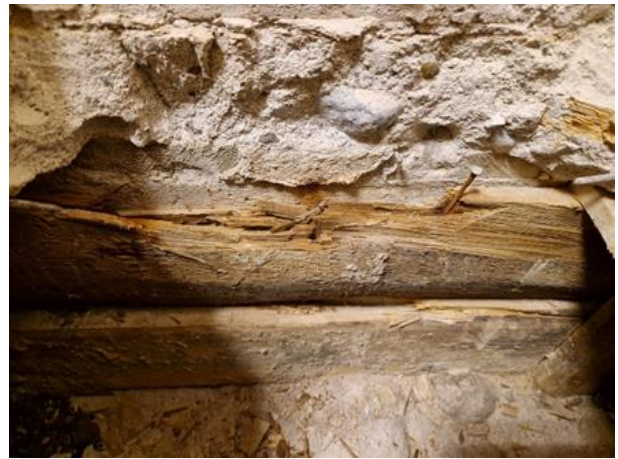
- Väliseinät lähtevät pintalaatan päältä
- Pintalaatta rajautuu ulkoseinärakenteeseen, runkovalu jatkuu ulkoseinärakenteeseen.
- Muottipuussa on kosteusjälkiä ja lahoa.
- Muottipuusta otettiin materiaalinäyte M10. Mikrobianalyysin tulos oli ei kasvustoa.

Kuva 132. Muottipuussa lahoa.

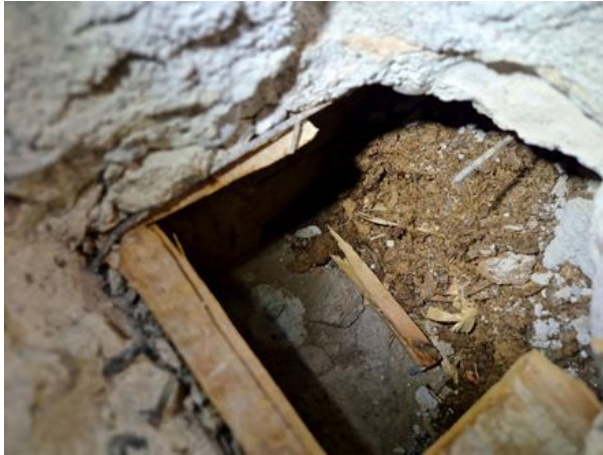
Kuva 133. Rakenneavaus RA64.

- Väliseinäliittymä on tiivis.
- Muottilaudasta otettiin materiaalinäyte M13, turpeesta ja kutterilastusta M14. Mikrobianalyysin tulos ei kasvustoa.

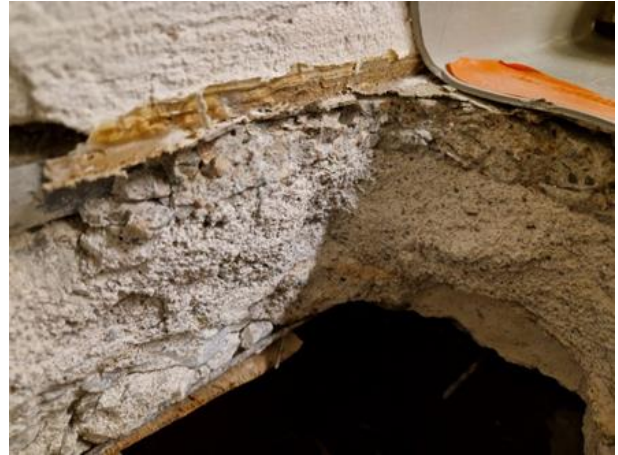
Kuva 134. VS-liittymä tiivis.

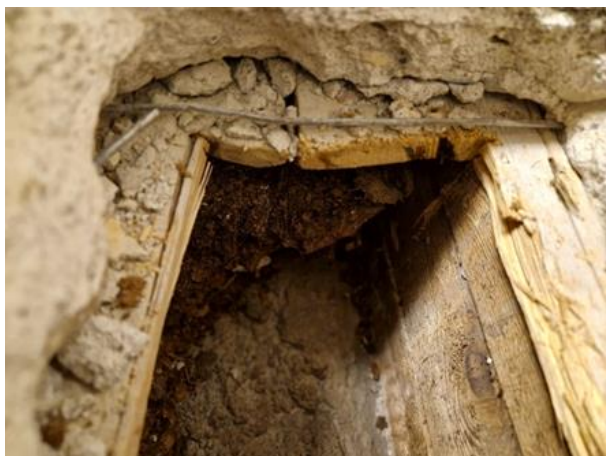
Kuva 135. Rakenneavaus RA65.

- Avaus ulkoseinän vierelle.
- Liittymä ulkoseinään tiivis.
- Muottilaudasta otettiin materiaalinäyte M11, turpeesta M12. Mikrobianalyysin tulos ei kasvustoa.

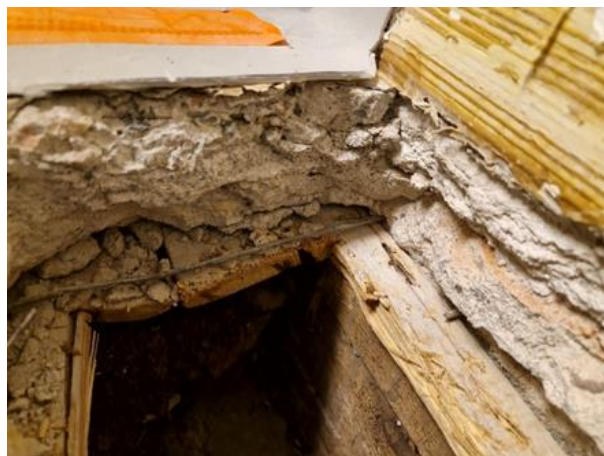
Kuva 136. Liittymä tiivis.

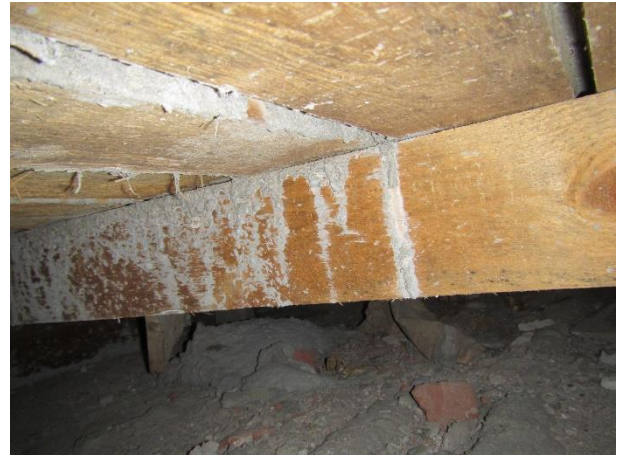
- Muottipuussa kosteusjälkiä.
- Täyttötilassa oli jonkin verran rakennusjätettä.
- Muottilaudasta otettiin materiaalinäyte M16. Mikrobianalyysin tulos oli selvä mikrobikasvusto.

Kuva 138. Jonkin verran rakennusjätettä.

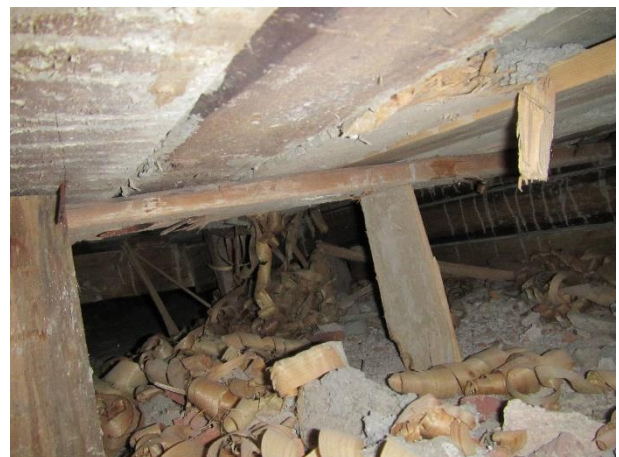
- Avaus ulko- ja väliseinien vierustalle.
- Täyttötilassa kutterilastua siellä täällä.
- Muottipuussa vanhoja kosteusjälkiä. Kosteus havaintohetkellä 5 p-%, kuivaa.
- Muottilaudasta otettiin materiaalinäyte M15. Mikrobianalyysin tulos oli selvä mikrobikasvusto.

Kuva 140. Kutterilastua kotelotilassa.

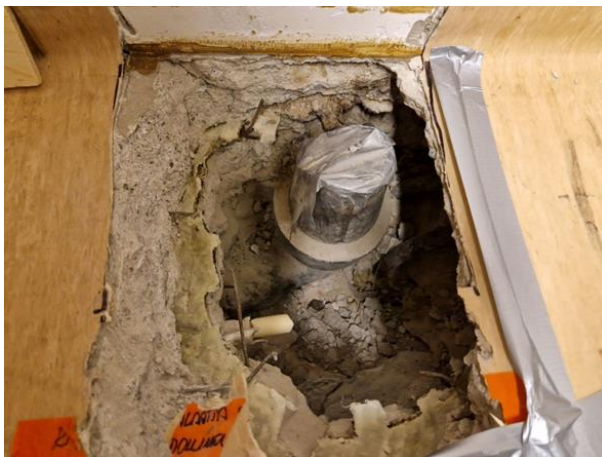
Kuva 141. Rakenneavaus RA70.

- Avaus ulkoseinän vierustalle.
- Rakenteeseen on kohdistettu toimenpiteitä, kohdalla rakenteen sisällä teipillä tulpattu valurautaviemäri.
- Rakenteessa on mineraalivillaeristeistä putkea.

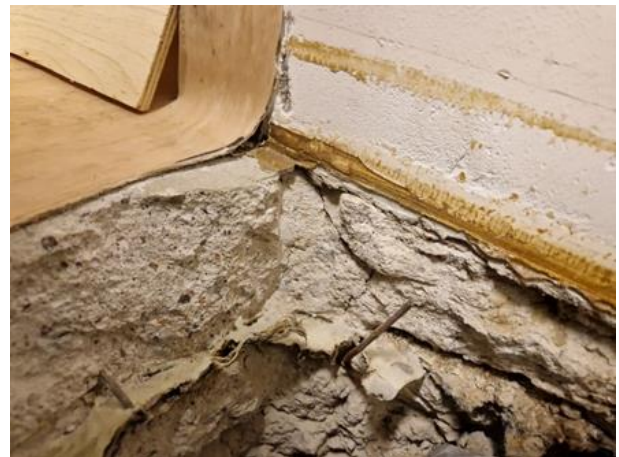
Kuva 142. Betonirakenteiden välissä muovia ja bitumisively.

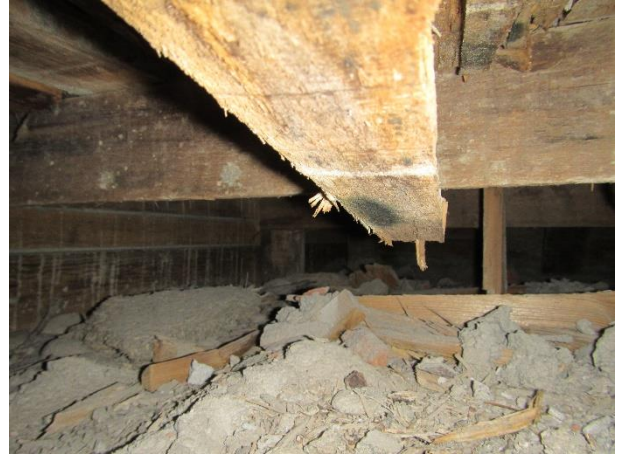
- Muottipuu tummunutta. Kosteus 7 p-%.
- Muottipuusta otettiin materiaalinäyte M18. Mikrobianalyysin tulos oli ei kasvustoa.

Kuva 144. Muottilaudoituksessa tummentumia.

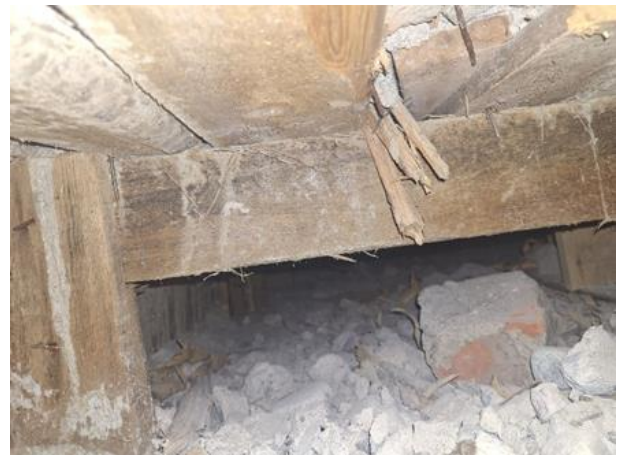
- Avaus tehtiin ulkoseinän vierelle
- Ei poikkeavaa hajua
- Muottipuussa on vanhoja kosteusjälkiä ja jonkin verran tummentumia.
- Muottipuusta otettiin materiaalinäyte M28. Mikrobianalyysin tulos oli ei kasvustoa.

Kuva 148. Muottilaudoitusta.

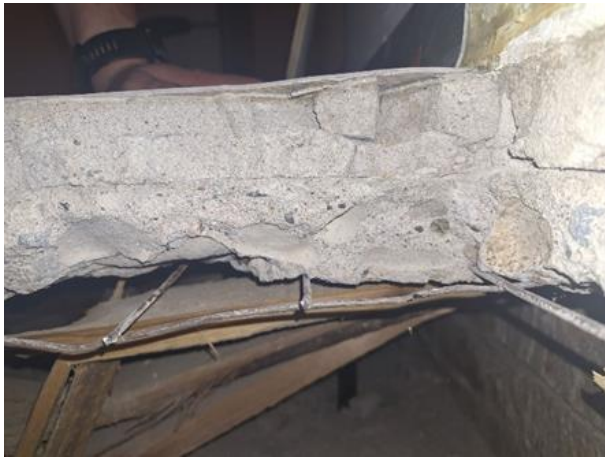
Kuva 149. Rakenneavaus RA72.

- Avaus tehtiin ulkoseinän vierelle
- Ei poikkeavaa hajua
- Muottipuusta otettiin materiaalinäyte M29. Mikrobianalyysin tulos oli ei kasvustoa.

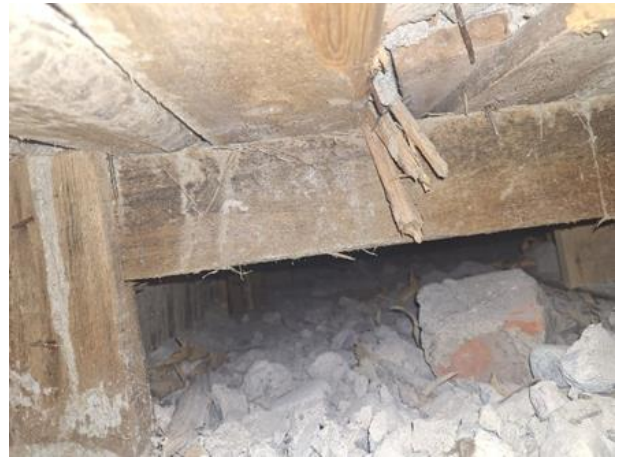
Kuva 150. Muottilaudoitusta.

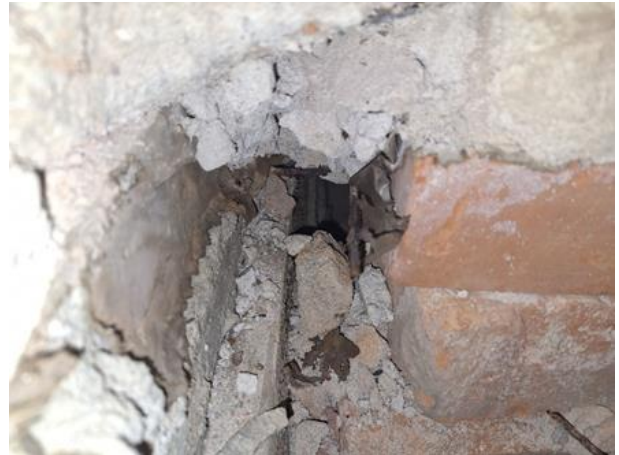
- Avaus tehtiin väliseinän/hormirakenteen vierelle, liittymä tiivis.
- Avauskohdalla välitilasta mahdollinen ilmayhteys hormirakenteeseen
- Muottipuussa on vanhoja kosteusjälkiä ja jonkin verran tummentumia.
- Muottipuusta otettiin materiaalinäyte M33. Mikrobianalyysin tulos oli selvä mikrobikasvusto.

Kuva 152. Mahdollinen ilmayhteys hormirakenteeseen.

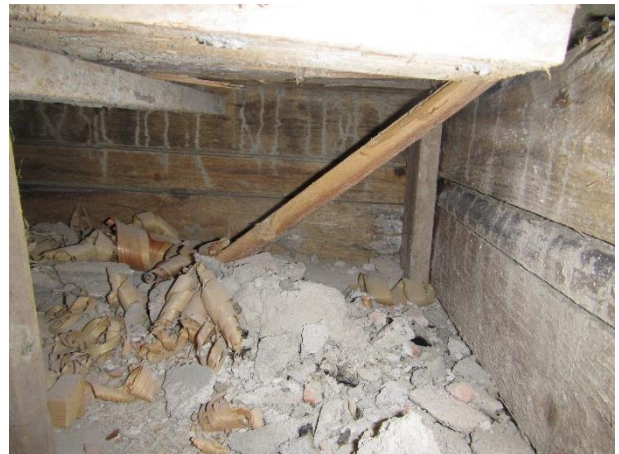
- Avaus tehtiin ulkoseinän vierelle, liittymä tiivis.
- Pintabetonin vahvuus avauksista RA7, RA73 ja RA74 poiketen 40 mm ja kotelon korkeus 240 mm.
- Muottipuussa on vanhoja kosteusjälkiä ja jonkin verran tummentumia.
- Puun kosteus 6,5 p-%.
- Muottipuusta otettiin materiaalinäyte M35. Mikrobianalyysin tulos oli ei kasvustoa.

Kuva 154. Kotelossa kuterilastua.

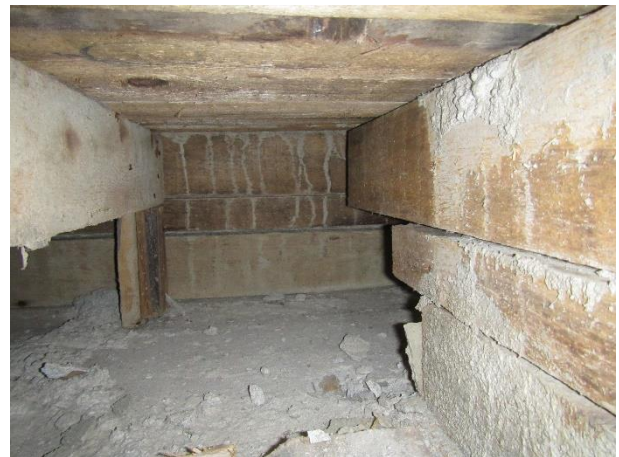
- Avaus tehtiin väliseinän vierelle, liittymä tiivis.
- Muottipuussa on vanhoja kosteusjälkiä ja jonkin verran tummentumia.
- Muottipuusta otettiin materiaalinäyte M34. Mikrobianalyysin tulos oli ei kasvustoa.

Kuva 156. Muottirakenteita.

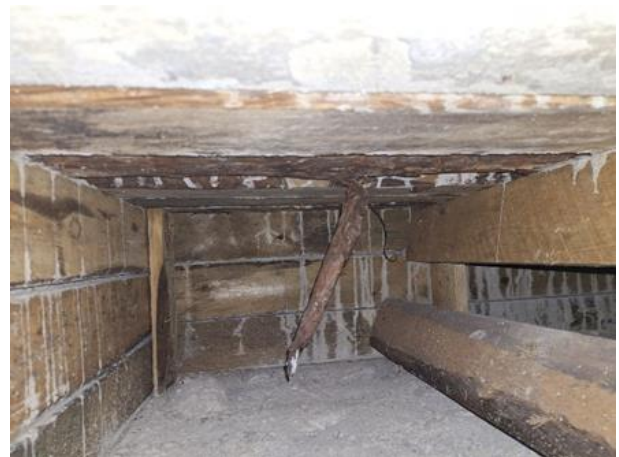
- Avaus tehtiin väliseinän vierelle.
- Rakenneliittymä tiivis.
- Ei poikkeavaa hajua
- Muottipuussa on vanhoja kosteusjälkiä ja tummentumia.
- Muottipuusta otettiin materiaalinäyte M32. Mikrobianalyysin tulos oli ei kasvustoa.

Kuva 160. Muottirakenteita.

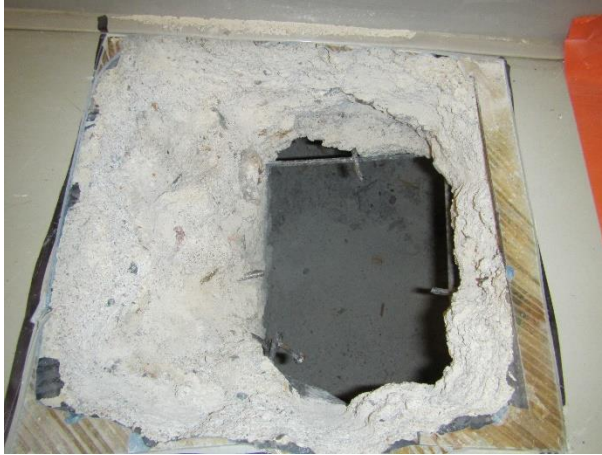
Kuva 161. RA80.

- Avaus tehtiin väliseinän vierelle.
- Rakenneliittymä tiivis.
- Ei poikkeavaa hajua
- Rakenteessa on muottipuuta mutta ei kauttaaltaan.

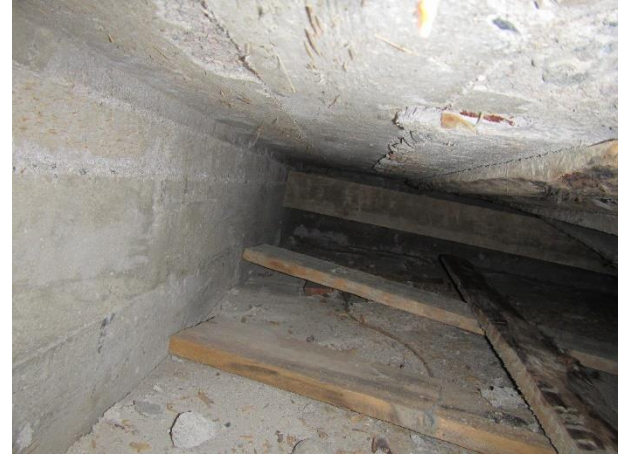
Kuva 162. Muottipuuta ei kauttaaltaan.

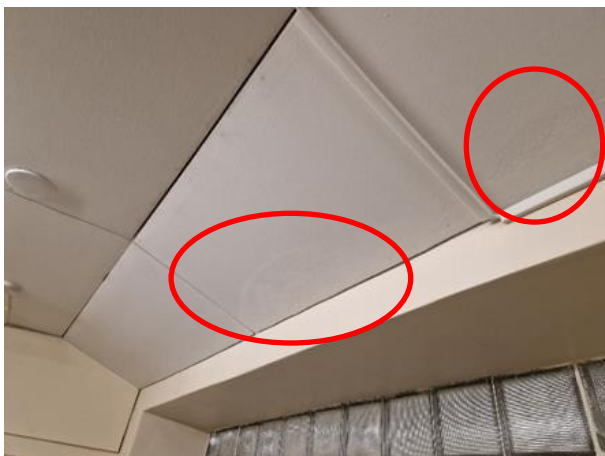
Kuva 165. B-osan 3. kerroksessa keittiön alueella yläpohjassa lastulevyrakennetta. Kosteuden aiheuttamaa kupruilua havaittavissa.

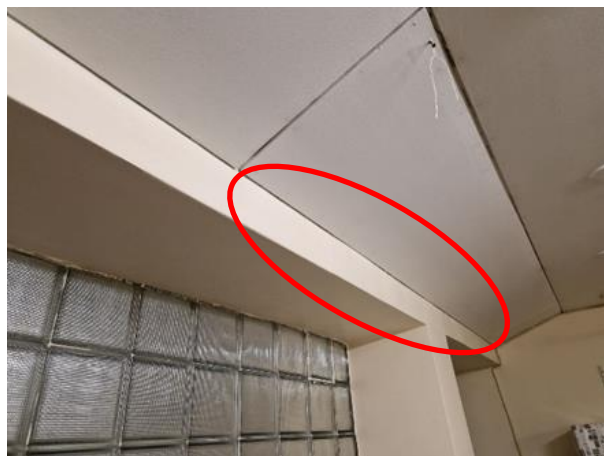
Kuva 166. Ulkoseinäliittymässä ilmavuotoihin viittaavaa tummentumaa.

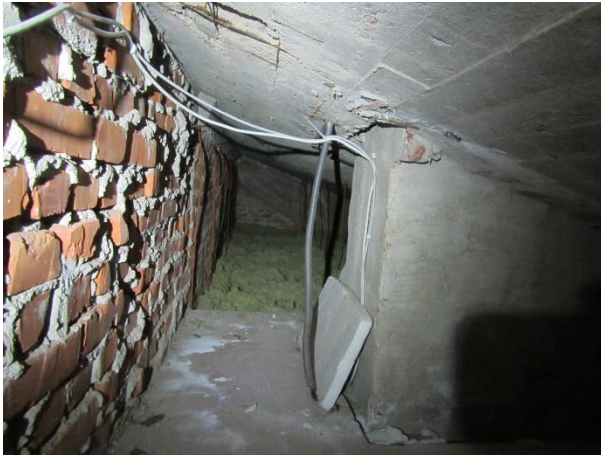
Kuva 167. Puhallusvillaa yläpohjarakenteen lämmöneristeena.

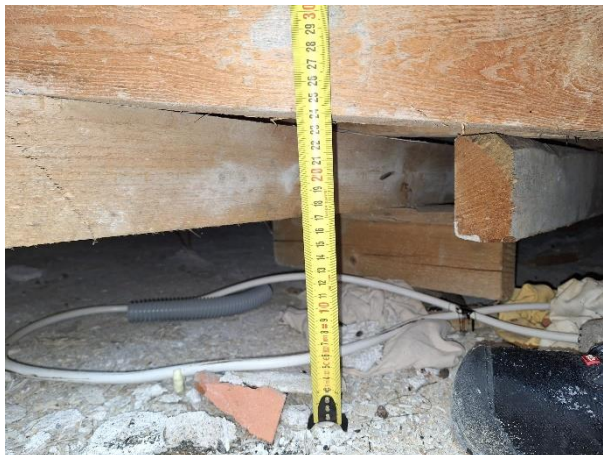
- Yläpohjatila on matala.
- Lämpivientejä on tiivistetty polyuretaanivaahdolla.

Kuva 168. Yläpohjatila on matala.

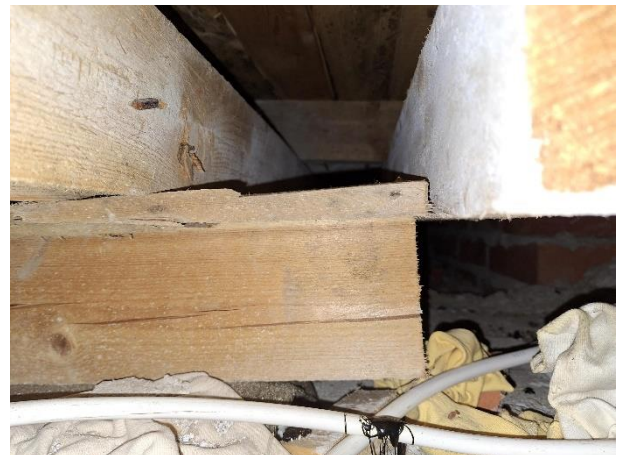
Kuva 169. Vesikattorakennetta.

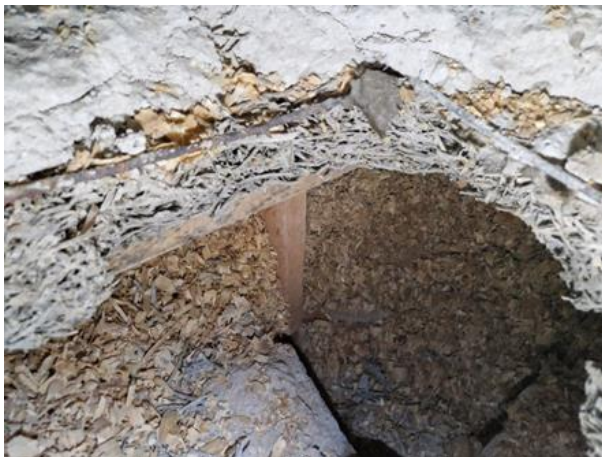
- Avauskohdalla ei poikkeavaa hajua.
- Puru kirkasta
- Toja-levy on kannakoitu lautarakentein.
- Toja-levystä otettiin materiaalinäyte M19 ja purueristeestä M20. Mikrobianalyysin tulos toja-levyn osalta oli selvä mikrokasvusto ja purun osalta ei mikrobikasvustoa.

Kuva 170. RA51. Avattiin alakattorakennetta.

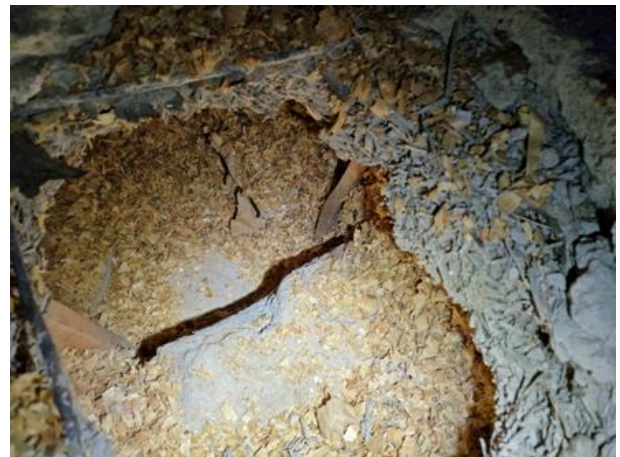
Kuva 171. Alakattorakennetta.

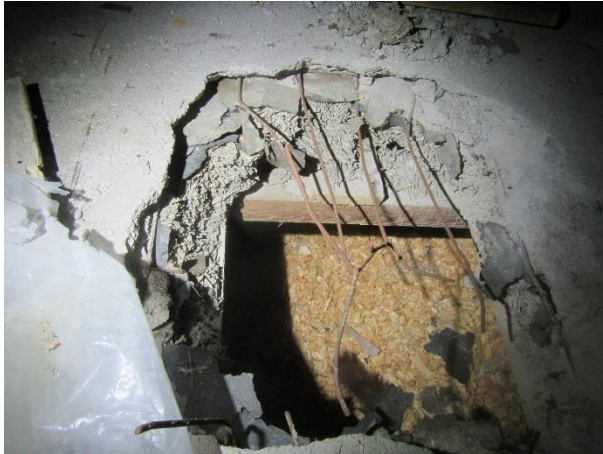
- Avaus viistolla osalla. Perusrakenne on vastaava kuin RA83 ja RA84.

Kuva 172. Viistön osuuden rakenneavaus.

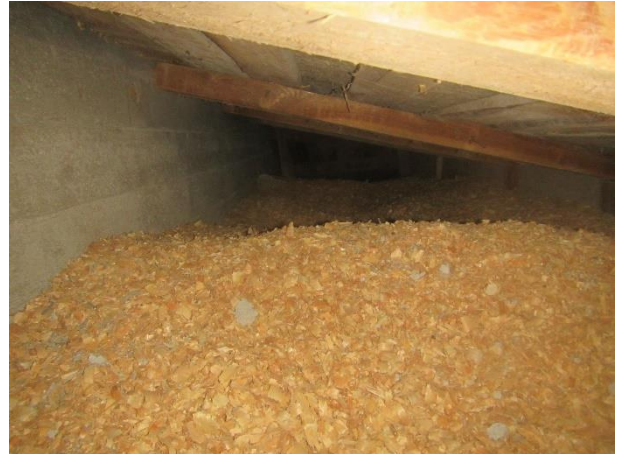
Kuva 173. Purueriste.

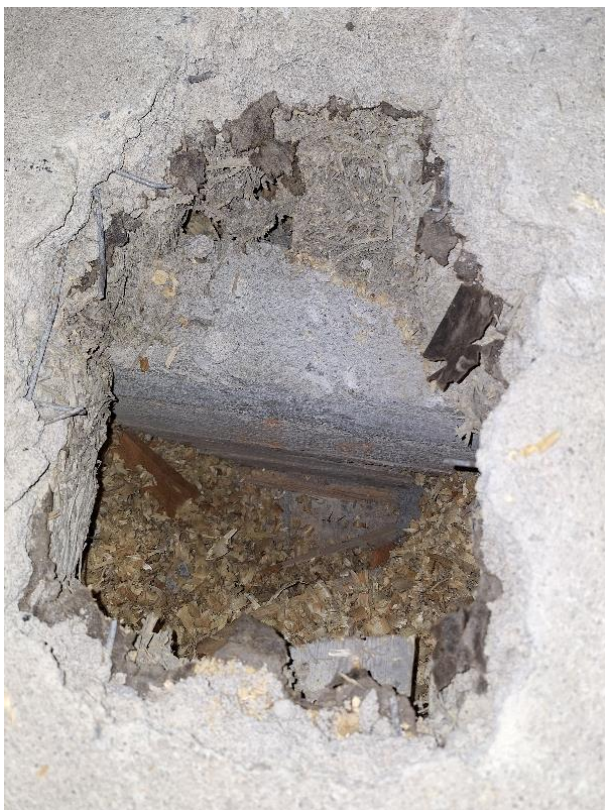
- Avauskohdilla kutteripuru oli kirkasta.
- Avauskohdalla ei poikkeavaa hajua.
- Rakenteesta ei otettu materiaalinäytteitä.

Kuva 176. RA87. Yleiskuva avauksesta.

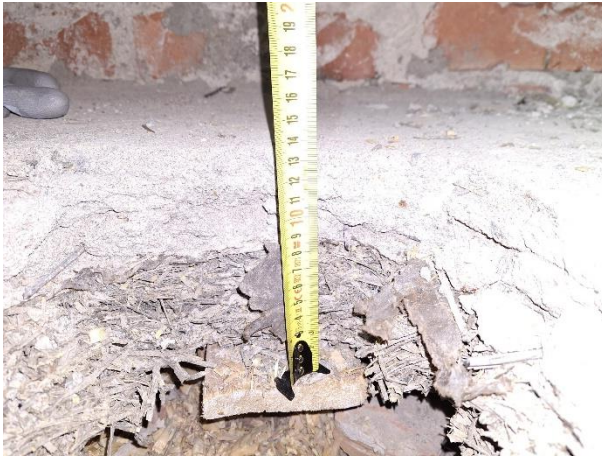
- Avauskohdilla kutteripuru kirkasta.
- Rakenteesta ei otettu materiaalinäytteitä.

Kuva 177. RA87. Yleiskuva avauksesta.

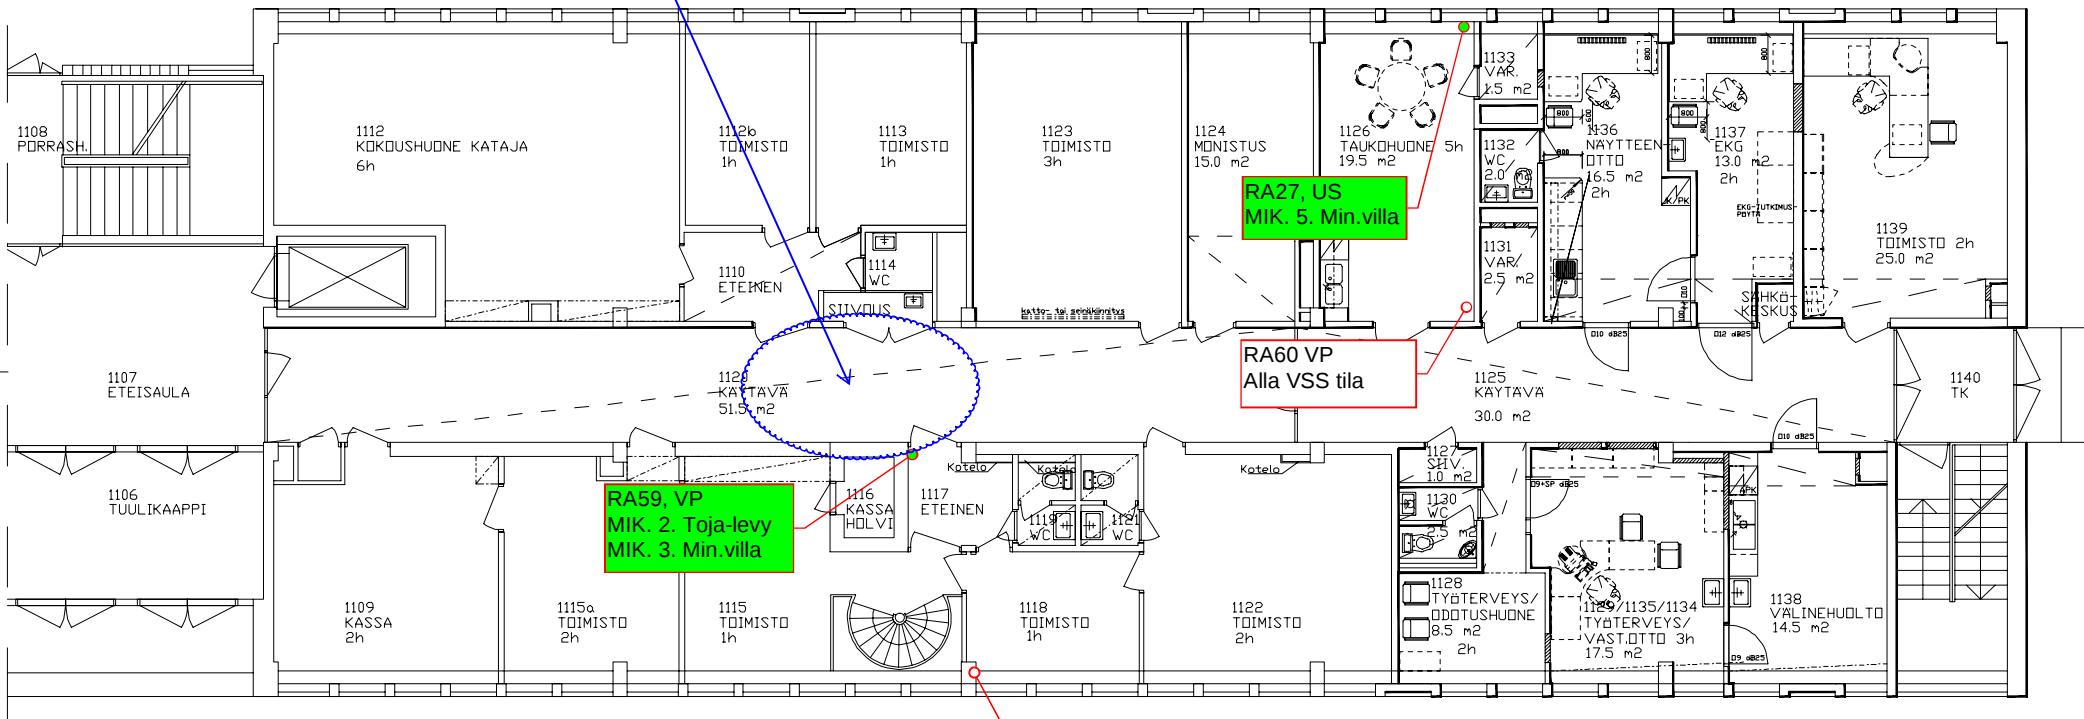
Halkeamia lattiarakenteessa
