## ASUNTOKAUPAN KUNTOTARKASTUS

**Kohde:** Omakotitalo

**Osoite:** Varpelantie 3, 90900 Kiiminki

| <b>Tilaus / kuvaus</b> | Asuntokaupan kuntotarkastus. | | |

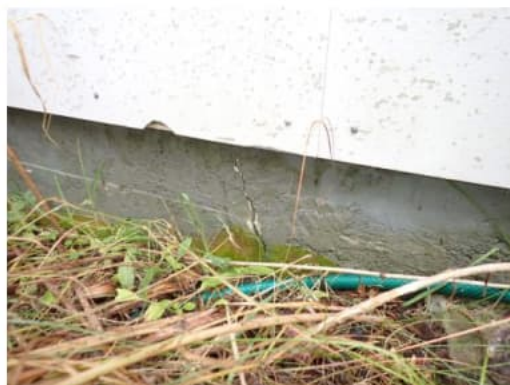
Rakennuksen alkuperäisellä osalla sokkeli on betonirakenteinen. Sokkelissa on paikoin suurehkoja halkeamia. Halkeamat voivat mahdollisesti olla läpi sokkelin ulottuvia, jolloin sade- ja sulamisvesiä voi halkeamista päästä alapohjarakenteeseen. *Sokkeli on suositeltavaa kunnostaa ja varmistua, että halkeamia ei enää pääse syntymään. Rakennusaikana betonirakenne on ollut huonolaatuista ja betoniraudoitusta on tyypillisesti käytetty vähän, joka aiheuttaa herkästi halkeamia sokkeliin.*

Kuva 5. Sokkelia.

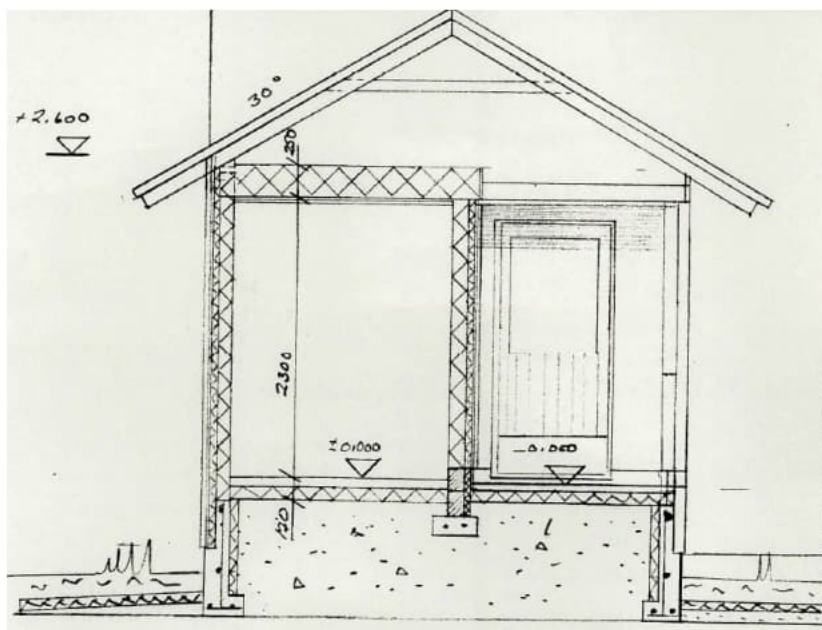
Kuva 5. Laajennusosan leikkauspiirros.

Laajennusosalla alapohjana on leikkauspiirroksen mukaan maanvarainen teräsbetoni-laatta alapuolisella lämmöneristeellä. Lämmöneristeenä on rakennusaikana tyypillisesti ollut paisutettu polystyreeni (EPS, Styrox...).

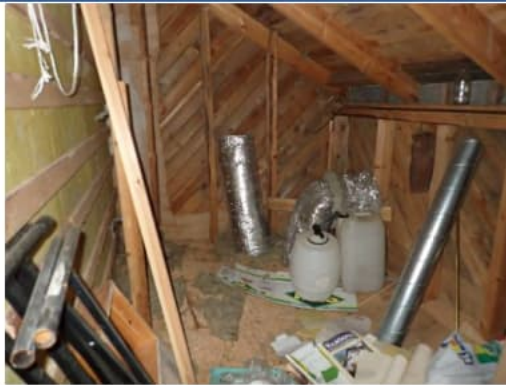
Yläkerran vinojen sisäkattojen yläpuolinen tuuletus on osin puutteellinen. Vиноjen kattojen puutteellista tuuletusta pidetään nykytietämyksen mukaan riskirakenteena. *Vиноjen kattojen kohdilla yläpohjarakenteet on suositeltavaa tarkastaa ja tuuletusta on suositeltavaa parantaa.*

Kuva 8. Yläpohjaa sivu-ullakolta.

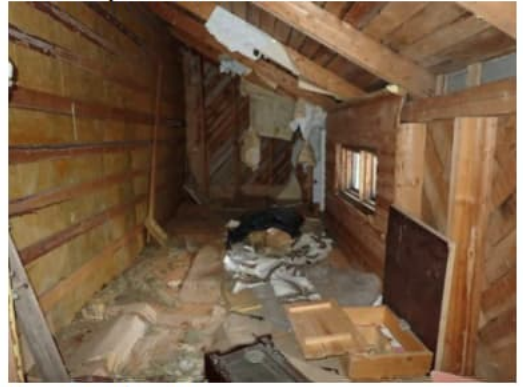
Yläpohjatilassa näkyvissä olevissa ulkoseinien paperoinneissa on kosteusjälkiä. *Vaurioituneet paperoinnit on suositeltavaa uusia ja kyseisillä kohdilla olevat rakenteet on suositeltavaa tarkastaa.*

Kuva 11. Yläpohjaa.

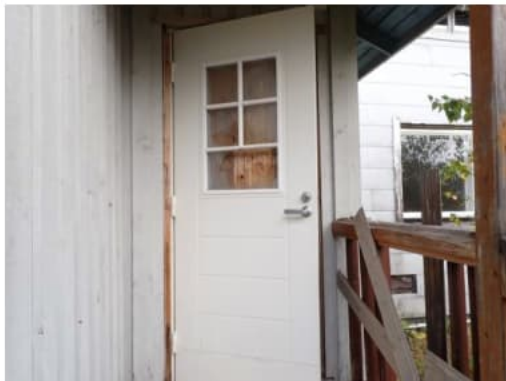
Ulko-oven lasi on myös rikkoutunut. *Oven lasitukset on suositeltavaa uusita.*

Kuva 17. Ulko-ovi.

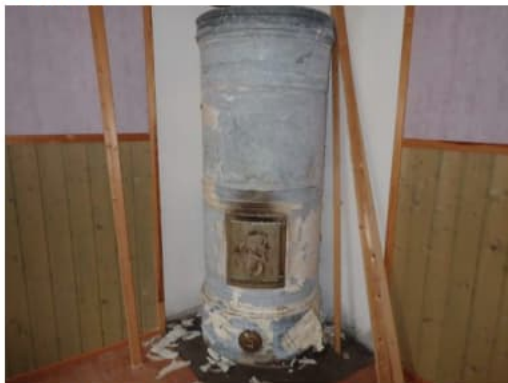
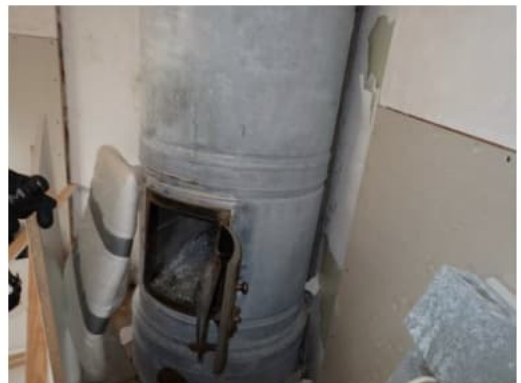
Viimeisimmästä nuohouksesta ei ole tietoa. ***Tulisijat ja savuhormit on suositeltavaa tarkastuttaa nuohoojalla ennen käyttöönottoa.*** Käytössä olevat savuhormit ja tulisijat tulee nuohota säännöllisesti joka vuosi.

**Kuva 25.** Tulisija.

**Kuva 26.** Tulisija.

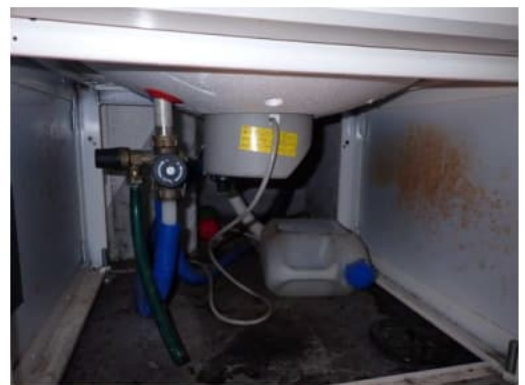
*Koska rakennus on ollut kylmillään, on lämminvesivaraajan kunto suositeltavaa selvittää ennen käyttöönottoa.*

Kuva 33. Lämminvesivaraajan alustilaa.

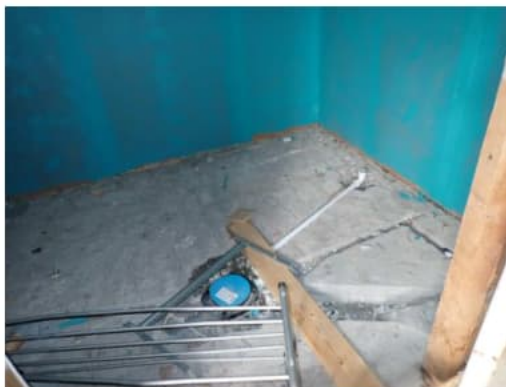
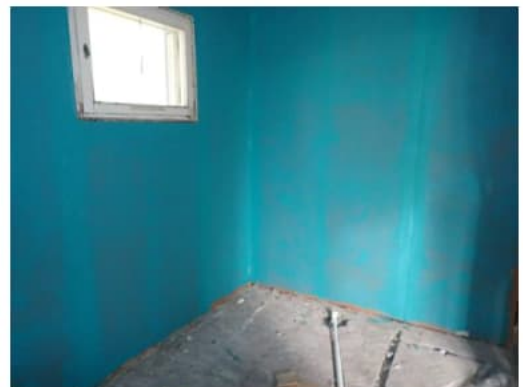
Pesutilan remontoiminen on kesken ja lattia on betonipinnalla. Seinien vedeneristystyöt on aloitettu. *Remontti on suositeltavaa saattaa loppuun. Koska rakennus on ollut kylmillään, on vedeneristevalmistajalta suositeltavaa selvittää, kestääkö vedeneriste kylmillään oloa.*

Kuva 35. Pesuhuone.

Kuva 36. Pesuhuone.
