# Kuntotarkastus

Aimalontie 19, 34410 Murole

Tarkastuspäivä  
05/03/2026

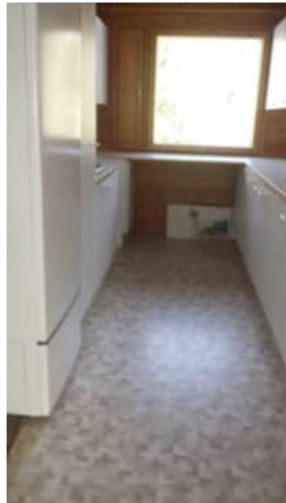
23. Kodinhoitohuonetta

- Lattiat ja seinien alareunat sekä seinäpinnat vesipisteen ympärillä kartoitettiin kosteudentunnistimella 0,2–0,5 m havaintopisteiden välillä. Ei havaittu kosteutta.

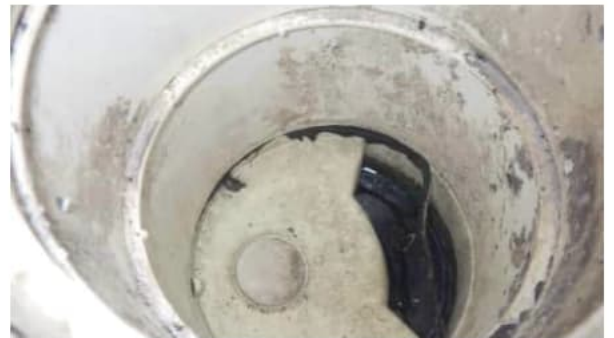
25. WC:n lattiakaivo

- Lattiakaivossa ei havaittu puutteita tai vaurioita.

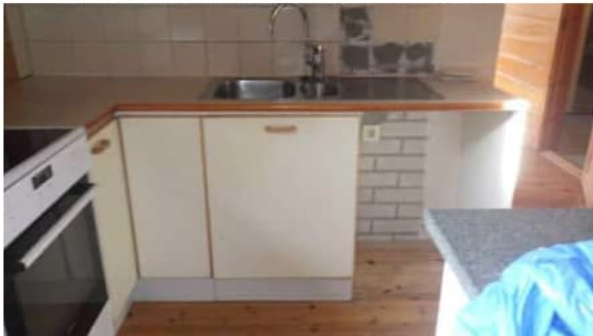
27. Keittiötä

- Laatoituksessa havaittiin alustaansa puutteellisesti kiinnittyneitä tai irronneita "kopolaattoja". *Kopolaatat eivät aiheuta toimenpiteitä niin kauan kuin saumat ovat ehjät ja laatat eivät irtoa kokonaan. Laatat suositellaan kiinnitettäväksi mikäli ne kokonaan irtoavat.*

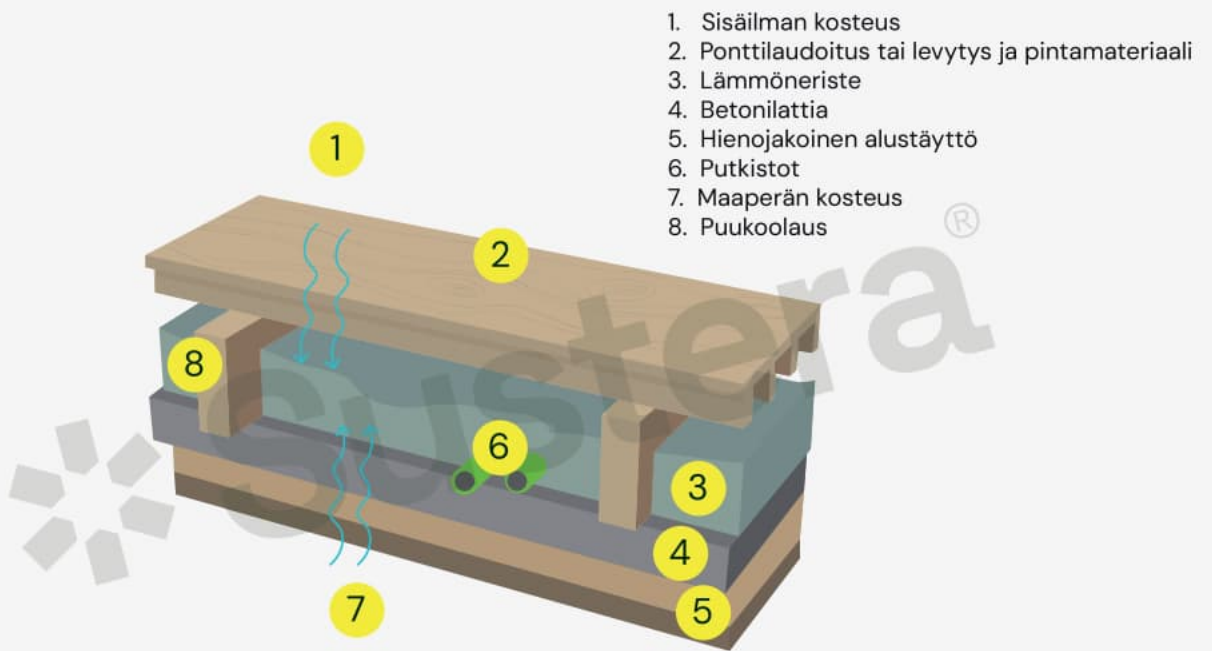
(kuva on periaatteellinen, ei vastaa tarkalleen kohteen rakennetta)

Kohteessa on betonilaatan yläpuolinen puulattiarakenne. Riskinä on maakosteuden nouseminen kapillaarisesti tai sisäilman kosteuden tiivistyminen rakenteisiin. Rakenne on luokiteltu riskirakenteeksi kuntotarkastuksen suositushjeessa. Suositellaan rakenteen kunnon selvittämistä kuntotutkimuksella
