## Asuntokaupan kuntotarkastus

Raittitie 295, Tornio

02.03.2026

| Tarkastuksen syy | Asuntokaupan kuntotarkastus |

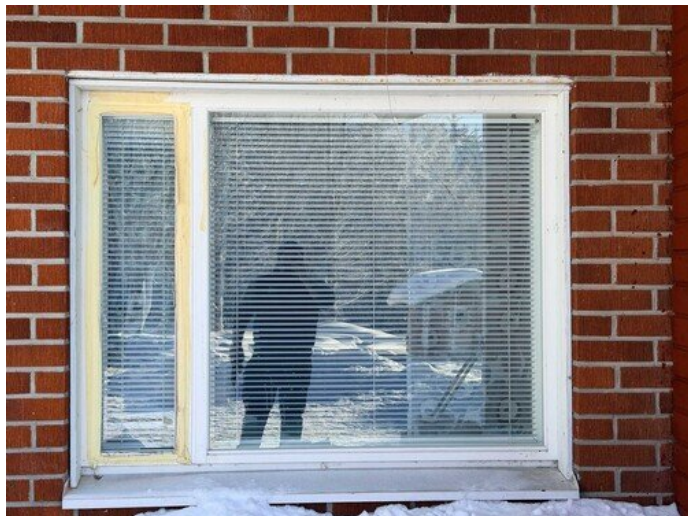
**Kuva 7** Ikkunamallia

Tarkastushetkellä ikkunoissa ei havaittu toimintahäiriöitä, heloitusongelmia tai muita puutteita. Puitteet ja karmit olivat ehjät ja toimivat käyttötarkoituksessaan moitteettomasti. (Ks. kuva 7)

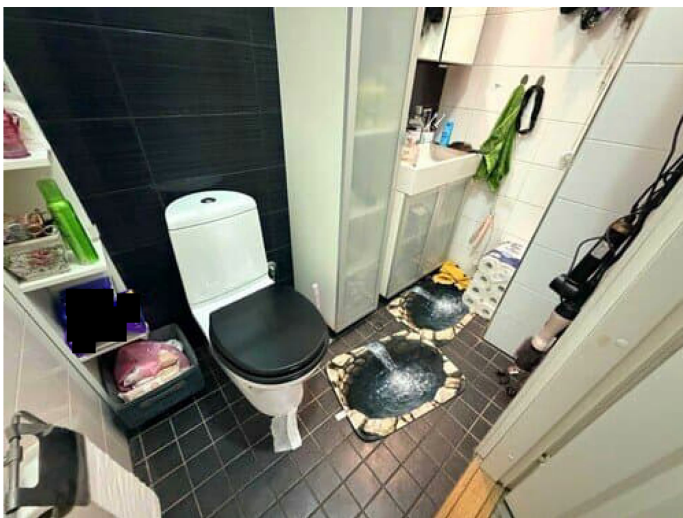
**Kuva 13** Vessa

(Ks. kuva 13)

- Tarkastuksessa tiloista ei havaittu kohonneita kosteusarvoja. Kosteuskartoitus suoritettiin huolellisesti, mittaamalla kosteustasot 30–40 cm välein, mikä kattaa tilojen keskeiset alueet, kuten lattian, seinien alaosat ja kriittiset liitoskohdat. Tulokset osoittavat, että tiloissa ei ole merkkejä kosteuden kertymisestä, mikä viittaa rakenteiden tämänhetkiseen toimivuuteen ja siihen, että tiloissa ei ole havaittavia kosteusrasituksen aiheuttamia ongelmia.

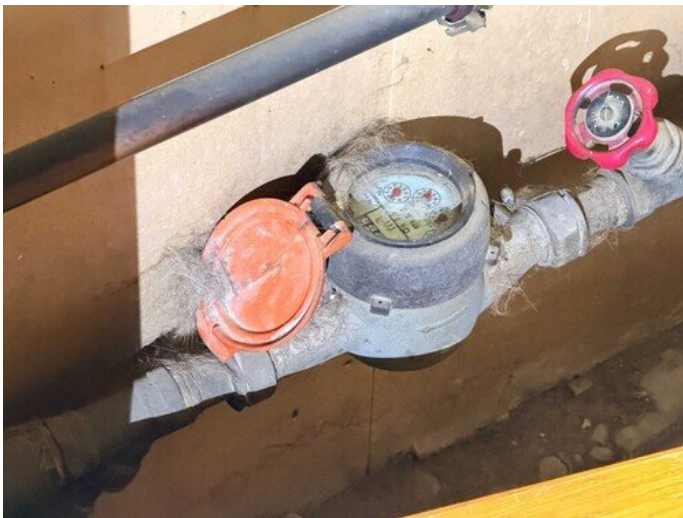
Kuva 27 Vesimittari

- Vesimittari sijaitsee teknisessä tilassa. Lukema ei juossut tarkastuksen aikana, joten akuutteja putkivuotoja ei ollut. (Ks. kuva 27)

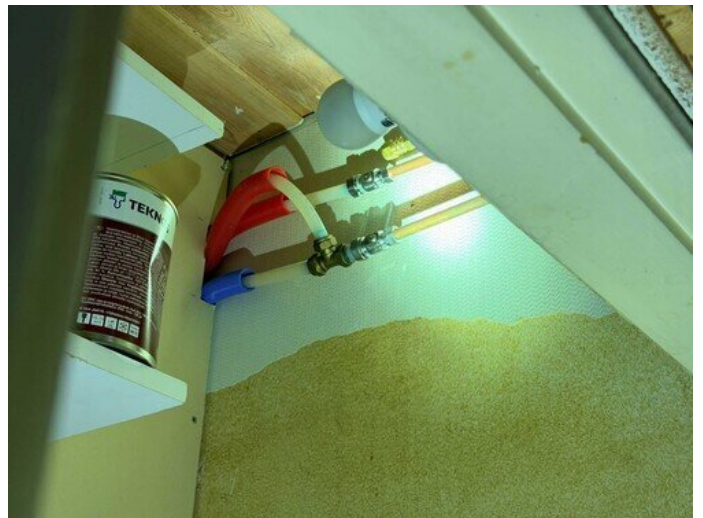
Kuva 28 Vesiputkia

Muovisten käyttövesiputkiston ja muovisen viemärijärjestelmän tekninen käyttöikä on n. 40-50 vuotta. (Ks. kuva 28)
