# Kuntotarkastus

Lankilantie 45, 06450 Porvoo

Tarkastuspäivä  
12/02/2026

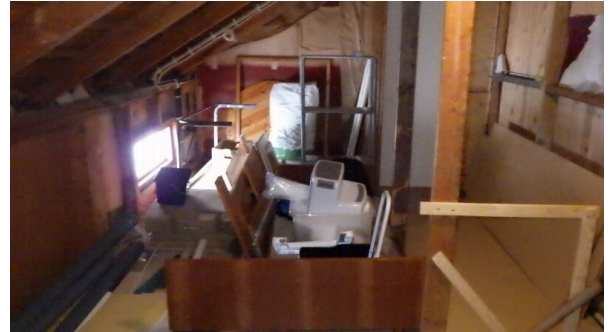
17. Ullakko

- Ullakon rakenteissa havaittiin paikoin kosteusjälkiä. Piipun kohdalla on isoimmat jäljet ja jälkiä on myös kesähuoneen katossa. Jäljistä ei havaittu kosteutta kosteudentunnistimella.

**Ullakoiden kosteusjälkiä on suositeltavaa seurata. Kosteuden vaurioittamat materiaalit kesähuoneesta on suositeltavaa poistaa ja korvata uusilla. Piipun kohdalla olevat tummuneet kattolaudat tulee vaihtaa seuraavan kattoremontin yhteydessä.**

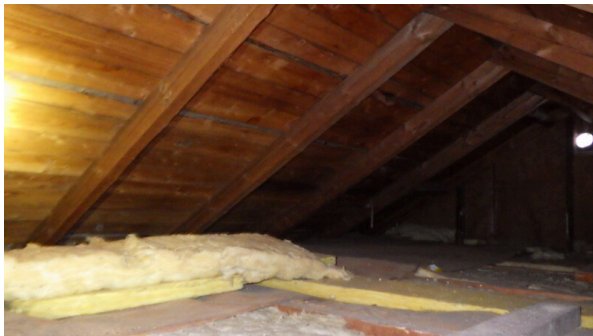
18. Harjatila

- Kesähuoneissa on vinoja yläpohjarakenteita. Vinojen yläpohjien tuuletus on harjatilasta tehtyjen havaintojen perusteella puutteellinen. Lämpöeristys on asennettu kiinni tai lähes kiinni kattorakenteisiin. Puutteellinen tuuletus vinoissa yläpohjissa aiheuttaa kosteuden tiivistymisriskin ja vaurioriskin rakenteeseen ajan saatossa. *Nykyohjeiden mukaan vinossa yläpohjassa tulisi olla yhtenäinen tuuletusrako räystään alta tai sivu-ullakolta harjakolmioon.* Ko. tyyppisen rakenteen kokonaisvaltaisen kunnon selvittäminen ei ole kuntotarkastusmenettelyn puitteissa mahdollista, koska se vaatisi laajoja rakenteiden avauksia, jotka eivät sellaisenaan kuulu kuntotarkastuksen sisältöön. Rakenne on luokiteltu riskirakenteeksi kuntotarkastuksen suoritusohjeessa (KH 90-00394).

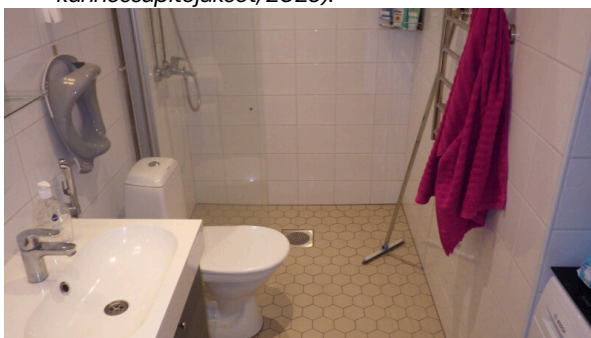
19. Kylpyhuone

- Kylpyhuone on saadun tiedon mukaan rakennettu vuonna 2021. *Massamaisella vedeneristeellä eristetyn märkätilan tekninen käyttöikä on normaalirasituksessa 30 vuotta (RT 103765, Kiinteistön tekniset käyttöiät ja kunnossapitojaksot, 2025).*

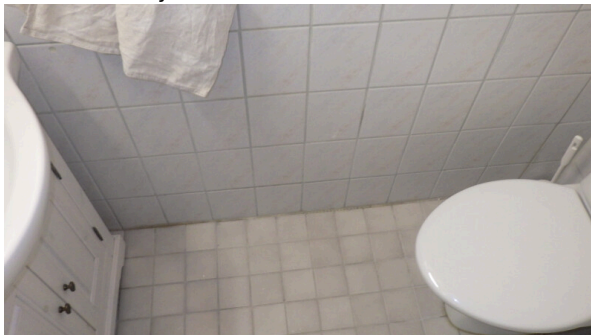
21. Wc

- Tilassa ei muilta osin havaittu huomautettavaa päällisin puolin tarkasteltuna.
- Mahdollisista vedeneristyksistä ei ole tehty havaintoja / ei ole tietoa. Mikäli tilaa tulevaisuudessa remontoidaan, tulee huomiota kiinnittää nykymääräysten mukaisiin vedeneristyksiin. Nykymääräysten mukaan lattiakaivollisen tilan lattia ja seinien alaosat tulee vedeneristää.

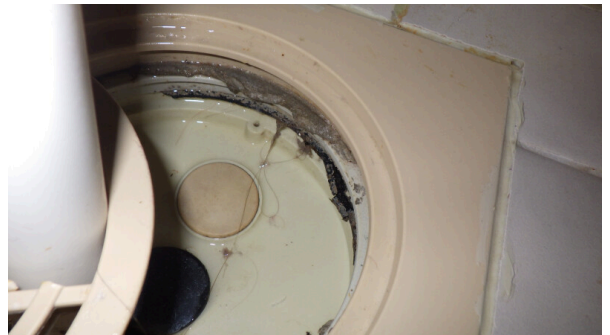
22. Lattiakaivo

- Lattiakaivossa ei havaittu puutteita tai vaurioita.

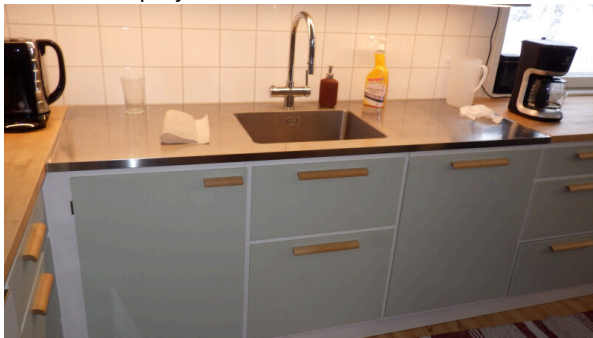
23. Keittiö

- Tilassa ei havaittu huomautettavaa päällisin puolin tarkasteltuna.
- Allaskaapin ja tiskikoneen alla on muovimatosta valmistettu vuotokaukalo.

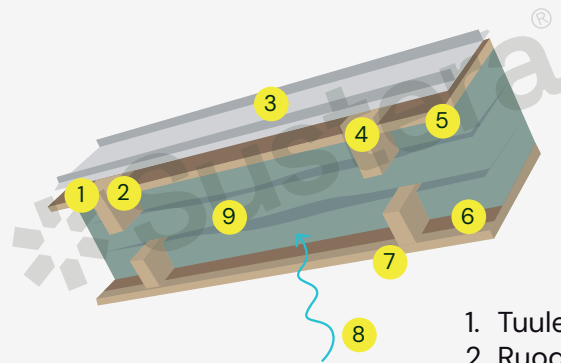
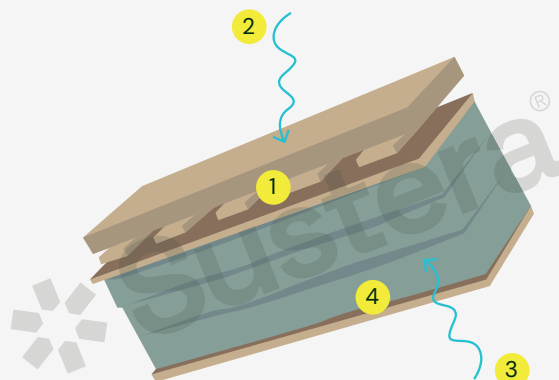
1. Puutteellinen tuuletusrako
2. Kattovuodot
3. Ilmanvaihdon puutteet ja ylipaine
4. Höyry/ilmasulun puutteet
