# KOSTEUSKARTOITUSRAPORTTI

2372K Kosteuskartoitusraportti Ferrariantie 19, 32200 Loimaa

30.08.2023

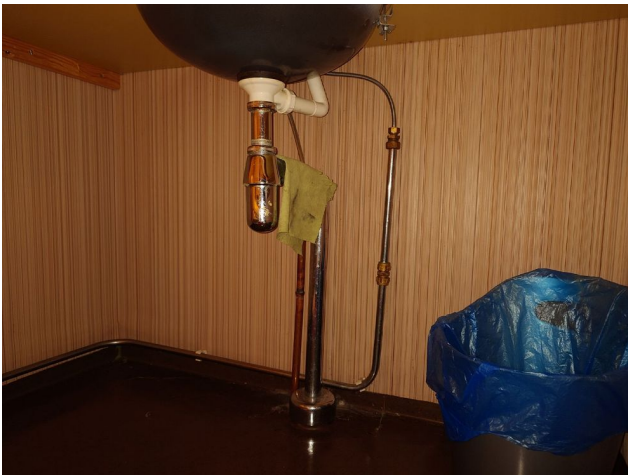
Hajulukko ja putkituksia

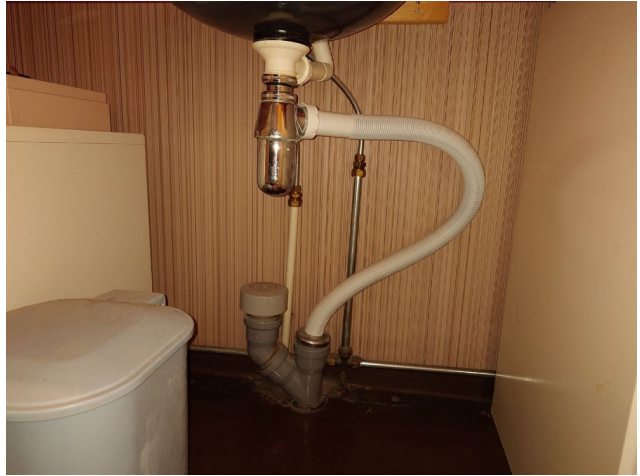
Hajulukko ja viemärin alipaine tuuletin

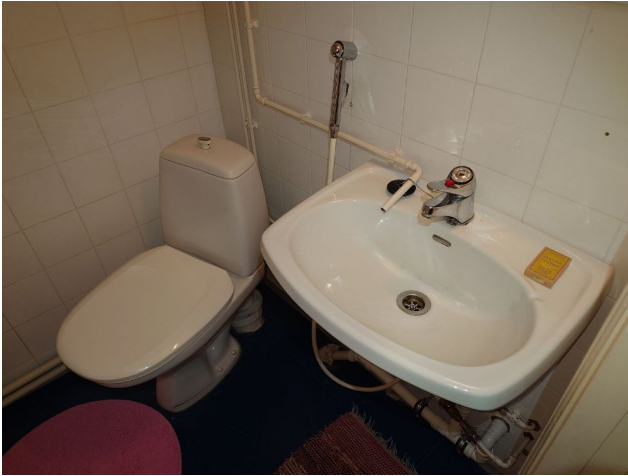
Vesipiste ja varoventtiilin juoksuputki

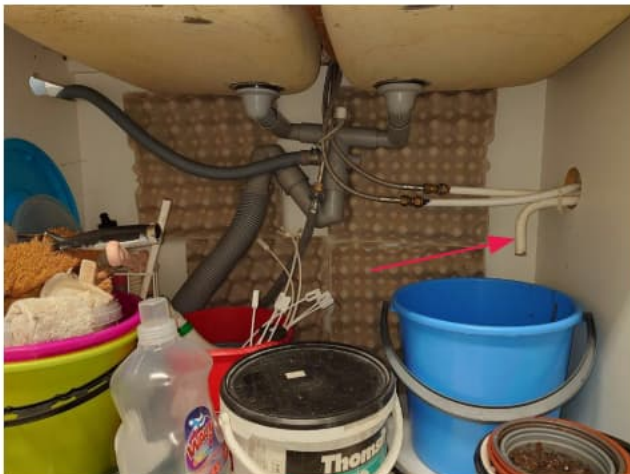
Hajulukko ja putkituksia, varoventtiilin juoksuputken alla astia

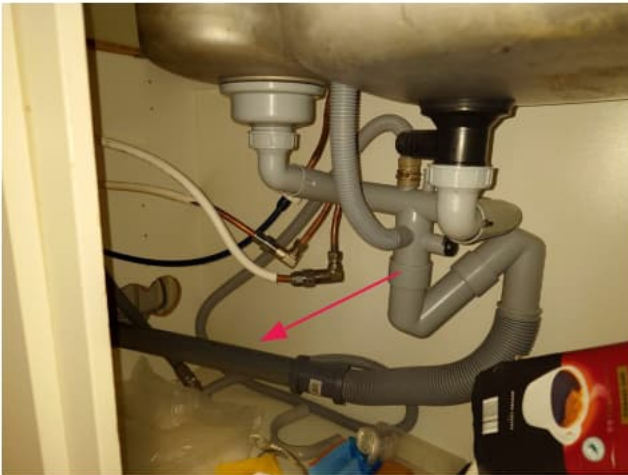
Hajulukko ja putkituksia. Viemärin kallistus huono ja tuenta huono

1. Ylivuoto putken kiristys (Apukeittiö)
2. Viemärin tuenta ja kallistuksen parantaminen (K)
3. Huuvan asennus (K Suositus)
4. Vanhojen vaurio jälkien rakenteiden kunnon selvittäminen (Suositus)
5. Varo-/takaikuventtiiliin juoksutusputki kaivolle asti tai kokooja-astia (LJH)
6. Alapohjan tuuletuksen riittävyyden selvittäminen lumien sulattua
7. Kanava eristeden asennus (Suositus)
8. Yläpohjan tuuletuksen lisääminen (Suositus)
9. Lumiesteiden asennus kulkuväylien kohdalle
10. Pelastautumis tikkaiden asennus
11. Salaojien toiminnan tarkastus (Suositus)
12. Julkisivun kunnostus viipymättä, vauriokohtien rakenteiden tarkastus
13. Kaapeli suojien asennus

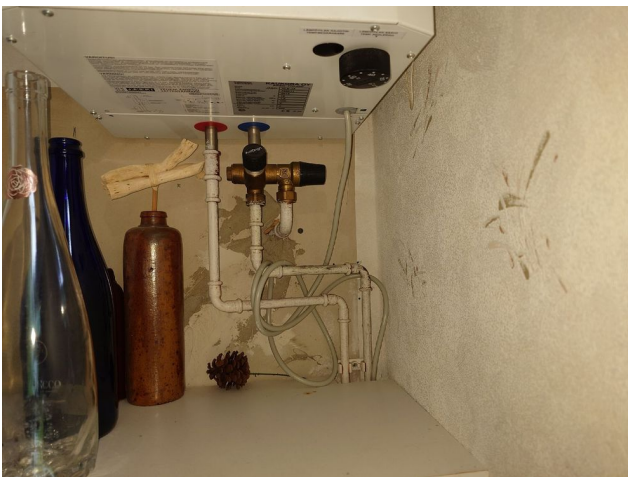
Vesivaraaja vuosimallia 2013, varoventtiilin putki

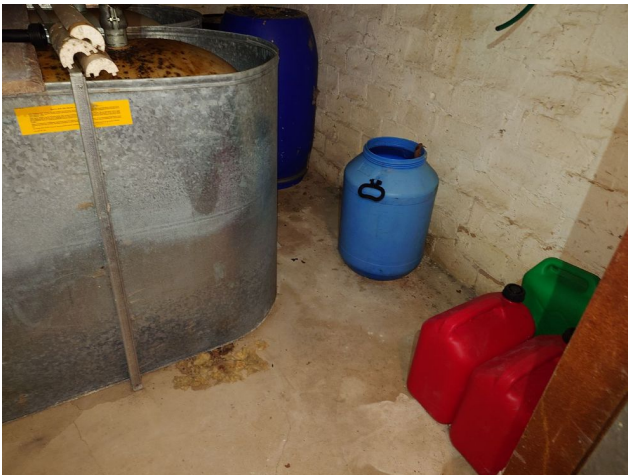
Ei merkkejä öljy vuodoista

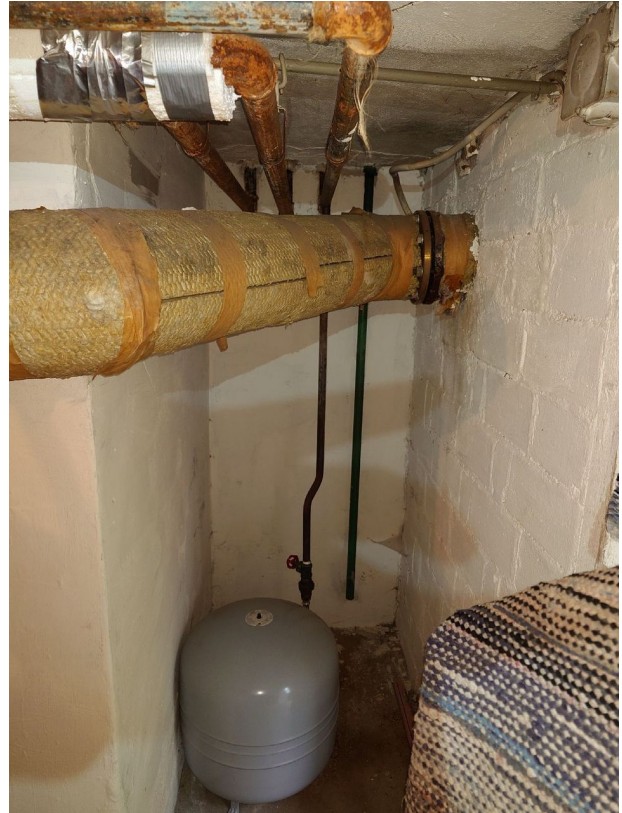
Hormin läpivienti seinästä

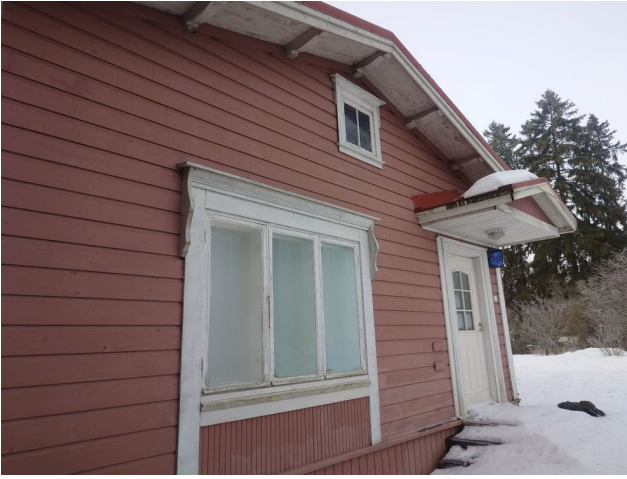
Kuva 66. Yläpohjan tuuletus ritilä puuttuu

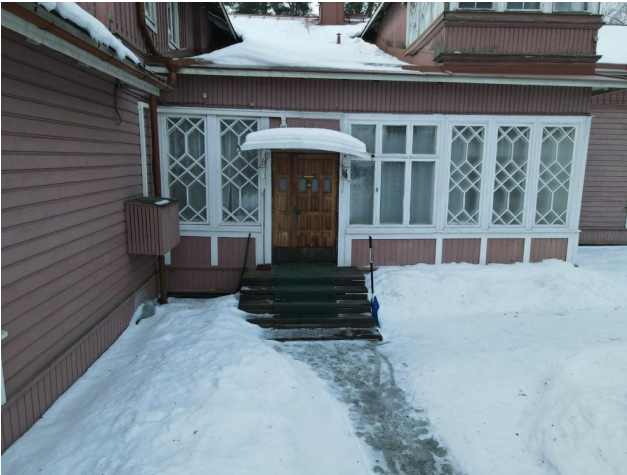
Kuva 68. Syöksy putki ja ILP-Ulkoyksikkö.  
Portaiden kaide puuttuu
