# PUROLA

## KUNTOTARKASTUS

Palosentie 181  
74700 KIURUVESI

**Tarkastuspäivä 09.09.2025**

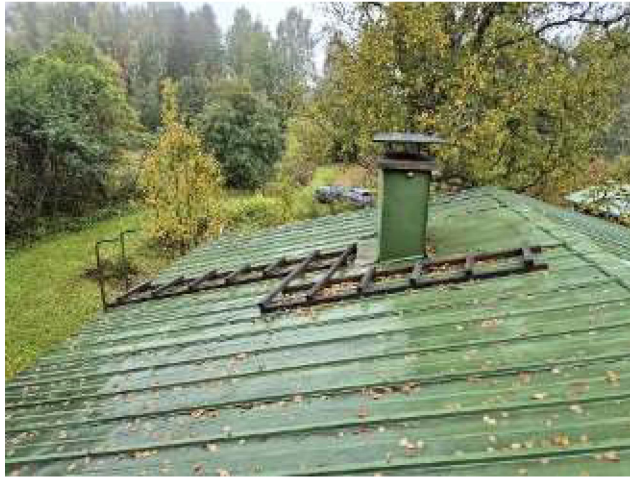
- Peltikaton tekninen käyttöikä on 30...50 vuotta.
- Tekniset käyttöiät kuvaavat tyypillistä uusimisväliä, todellinen käyttöikä vaihtelee runsaasti suoritettujen huoltotoimenpiteiden, käytettyjen materiaalien ja olosuhteiden mukaan. Ajoissa tehdyillä huoltotoimenpiteillä katteen käyttöikää voidaan merkittävästi jatkaa.
- Antenniputken läpivienti tulee tiivistää.
- Koholla olevat kattonaulat on suositeltavaa vaihtaa tiivisteellisiksi ruuveiksi.
- Vuotaneelta paikalta tulee kastuneet eristeet ja vaurioituneet rakenteet uusia.
- Vesikate lähestyy käyttöikänsä päätä ja sen uusimiseen tulee varautua.

Vesikattoa

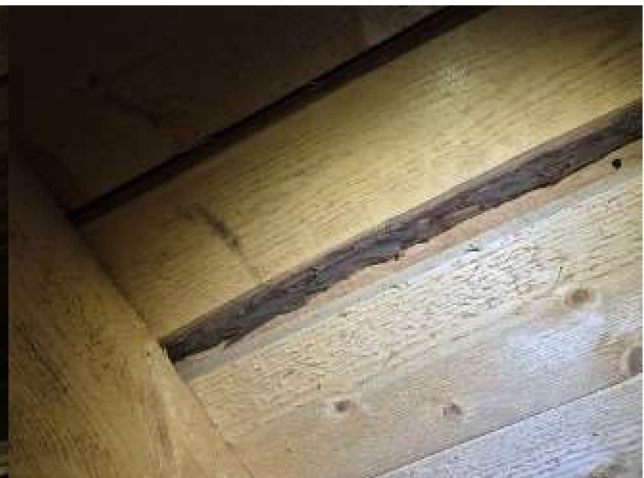
Vesikatteen alla pahvinen aluskate ja laudoitus

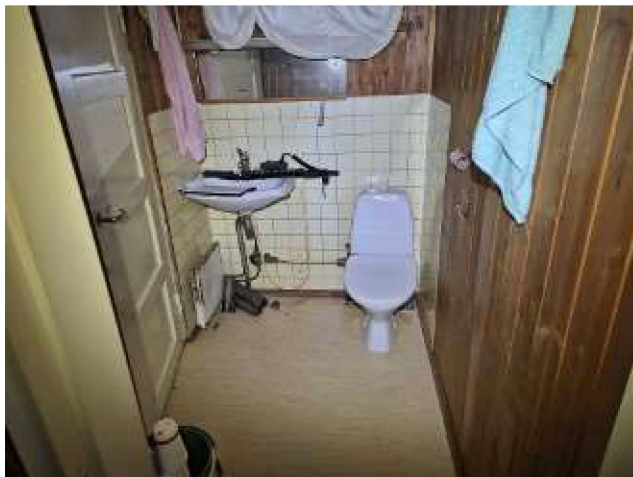
Wc

Wc:n lattiapintana on muovimatto. Seinät ovat puurakenteiset. Seinäpintana on paneeli ja altaan takana muovilevy. Kosteutta ei voitu luotettavasti mitata puurakenteiden vuoksi. Tilassa ei ole lattiakaivoa. Wc-istuin on löysällä. Tilassa ei ole ilmanvaihtoa. Vesimittarin paikan alla havaittiin kosteusjälkiä.

- Wc-tilaan on suositeltavaa järjestää ilmanvaihto
- Wc-istuin on suositeltavaa kiinnittää tukevasti lattiaan.

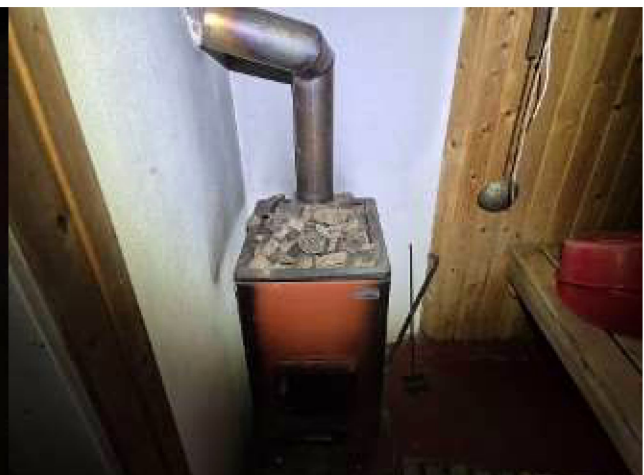
Pesuhuone on alkuperäisessä kunnossa. Seinäpinnat ovat pystypaneelia ja lattia maalattua betonia. Kosteus oli koholla lattiassa. Katto on paneloitu. Ilmanvaihto on painovoimainen. Lattialämmitystä ei ole. Lattiakaivo on rautaa ja se on ruosteessa. Ilmanvaihto on painovoimainen. Tilassa on puulämmitteinen vesipata. Sauna on teknisen käyttöikänsä päässä.

- Pesutiloissa havaittu kosteus viittaa maaperäkosteuteen.

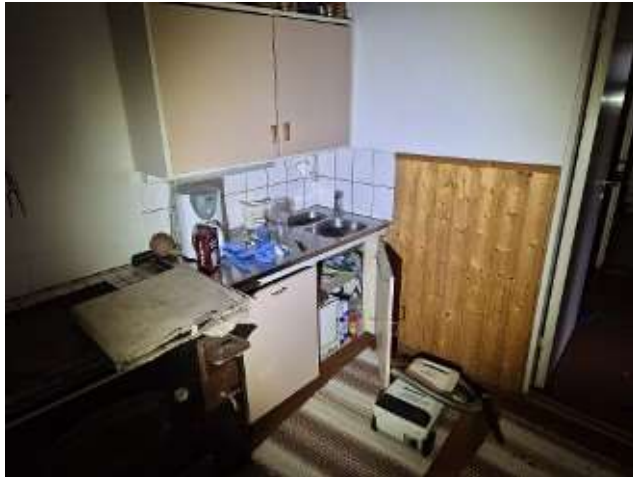
Keittiö

Keittiön seinät on maalattu ja puolipaneloitu. Keittiössä on laualattia. Kaapistojen välisessä tilassa on laatoitus. Kalusteet ovat alkuperäiset. Kosteutta ei voitu luotettavasti mitata pintakosteudenosoittimella puulattian vuoksi. Kylmäkoneiden alla ei ollut suoja-allasta. Lieden kaatimissuoja puuttuu. Kaatumissuoja ei ole pakollinen, vaan suositeltava. Altaan takaisessa silikonisaumauksessa havaittiin tummumista.

- Keittiön altaan takainen silikonisaumaus on suositeltavaa uusia.

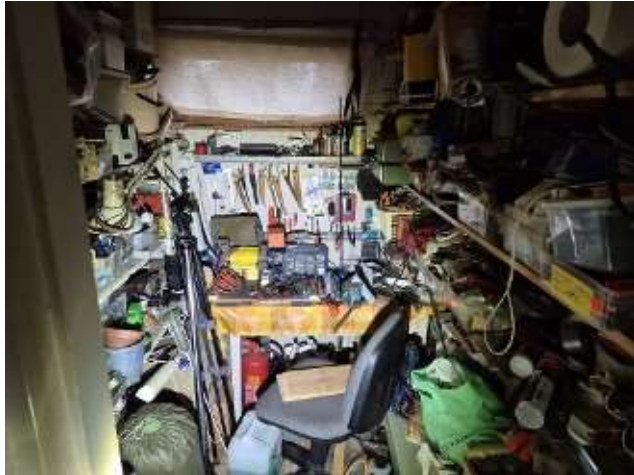
Varastohuone

Rakennuksen yhteydessä on varastohuone. Varastossa on lautalattia. Seinät ja katto ovat lastulevyä. Tilaa ei voitu tarkastaa kunnolla, koska tavaraa oli niin paljon. Tilassa ei ole järjestettyä ilmanvaihtoa.

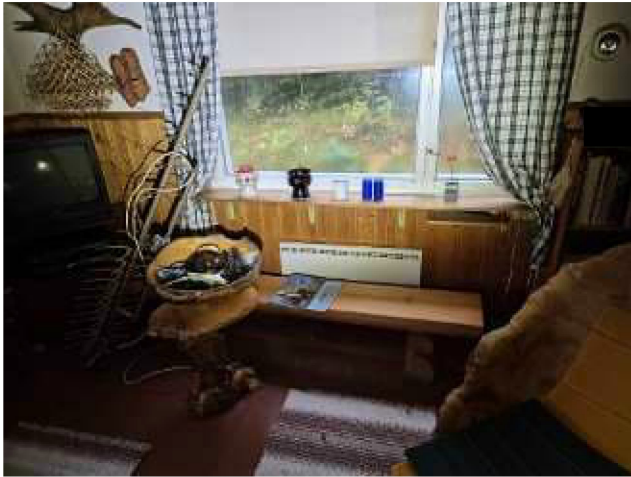
Lämmitys seinäpattereilla

-Tulisi kiinnittää huomiota huoneiden korvausilman saantiin. Korvausilma tulisi tulla hallitusti eikä rakenteiden kautta. Rakenteiden kautta tulevassa korvausilmassa on usein mukana myös epäpuhtauksia. Suositellaan korvausilmaventtiilien asentamista.

- Keittiössä olisi suositeltavaa olla liesituuletin.

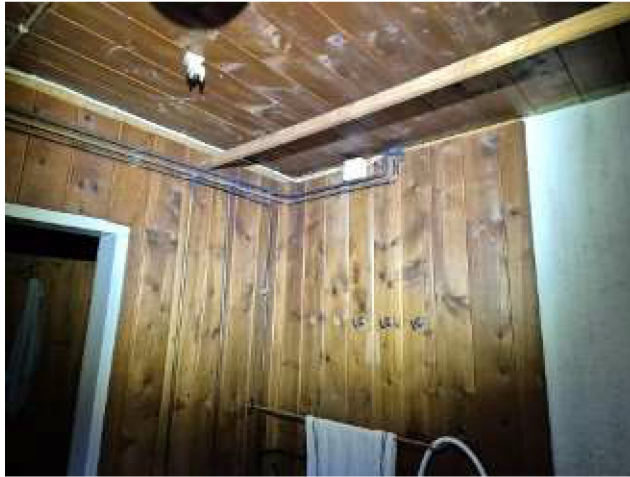
Käyttövesiputket pinta-asenteista kuparia

- Jätevesijärjestelmän tyyppi ja toiminta tulee selvittää.
- Viemärit ovat teknisen käyttöikänsä päässä. Viemäreiden kunto on suositeltavaa selvittää esim. kuvaamalla.

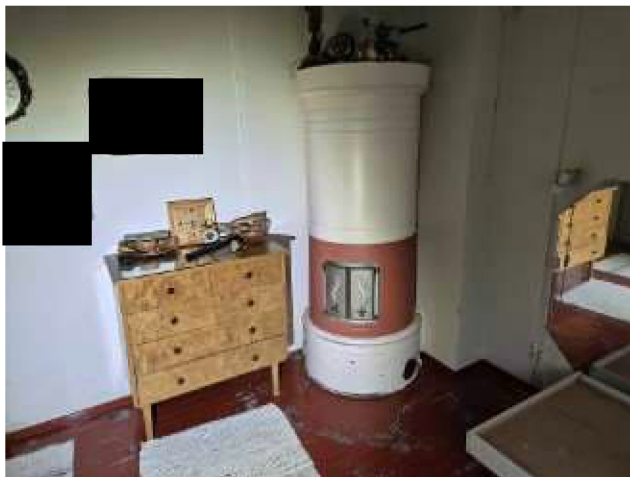
Rakennuksessa kaksi pönttöuunia

- Piipun pellitys tulee korjata.
