**Asuntokaupan kuntotarkastus**

**Osoite** Kangastie 21, Kajaani

**14.10.2025**

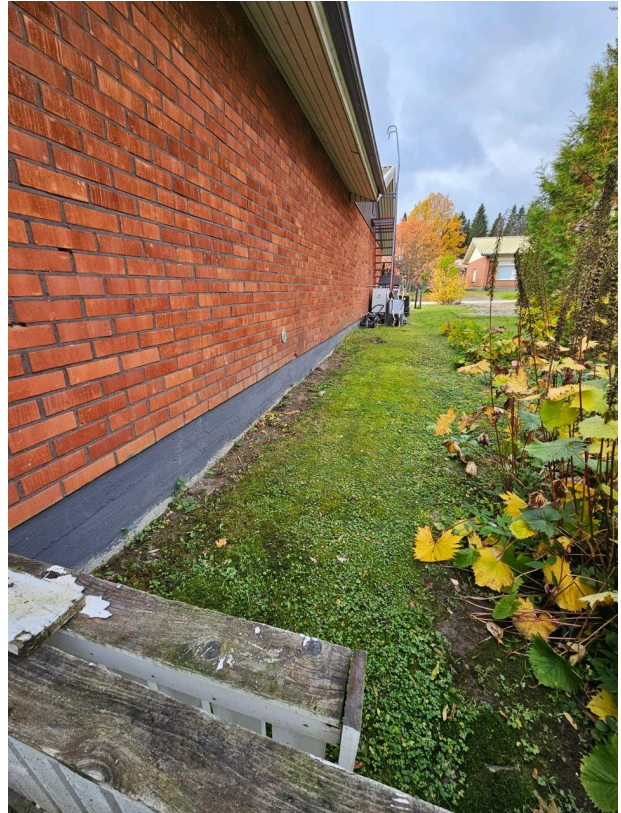
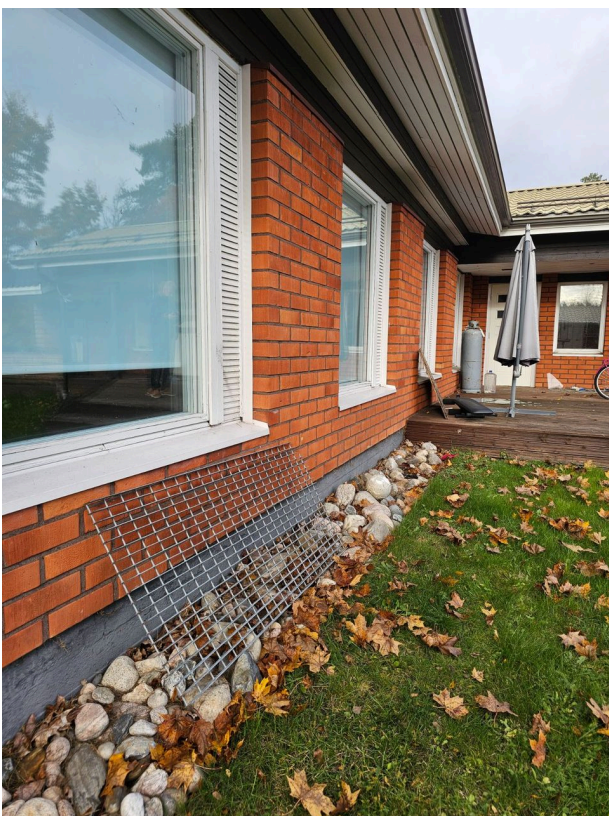
Rännikaivoissa on runsaasti eloperäistä roskaa

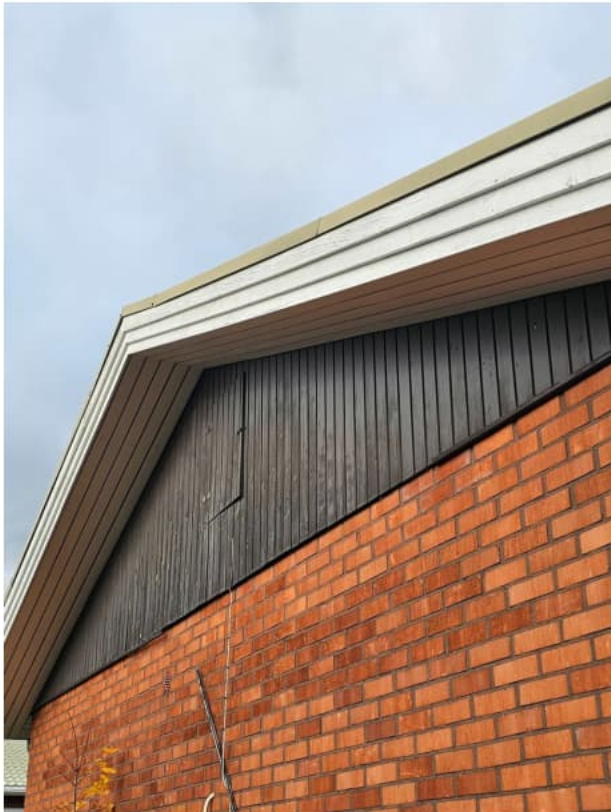
Puuverhous on samoin kohtalaisessa kunnossa, mutta erityisesti raskaamman säärasituksen puolella maalipinta on jo hilseillyt, ja panelointi ravistunut. Paneloinnin alaosan lista on osin irti. Lahovaurioita ei havaittu.

Paneloinnin reunalista on osin irti, ja osin se puuttuu kokonaan.

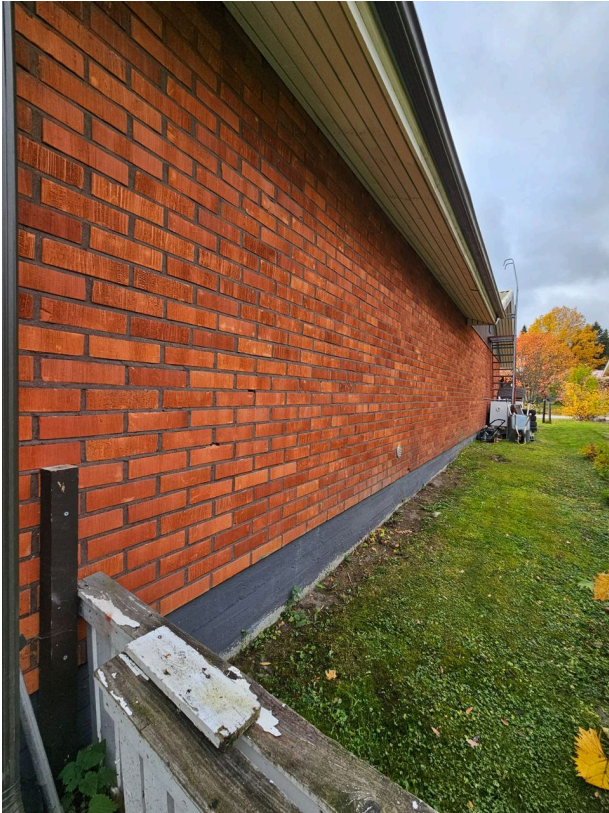
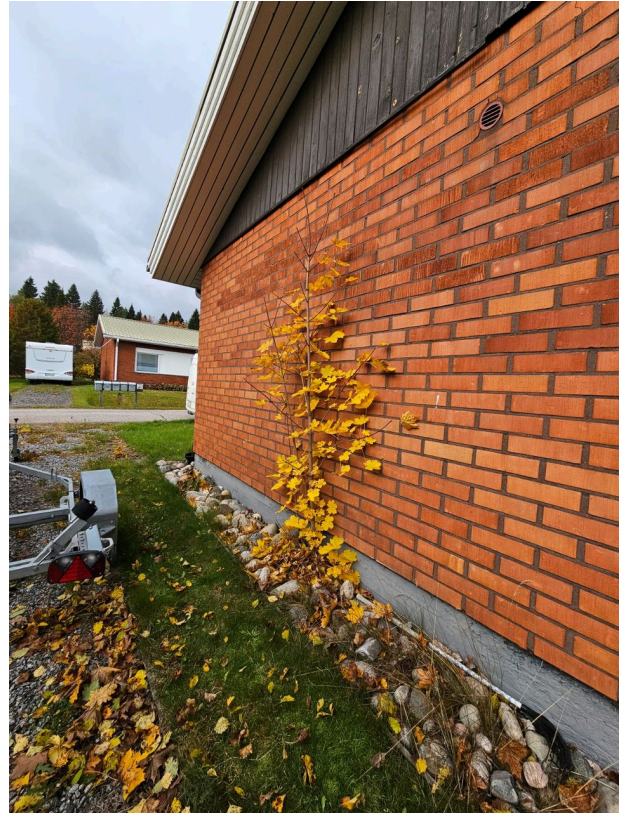
Verhouksen saumoja on uusittu.

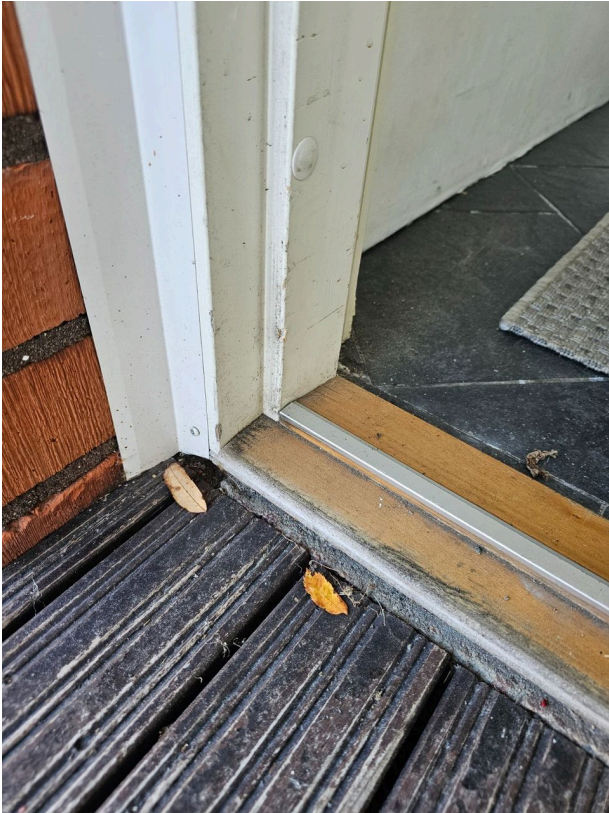
Tuulikaapin ja keittiön välinen seinä on alaosastaan kosteudesta turvonnut. Lattia tuulikaapissa on pintakosteudenosoittimella mitattuna kostea. Kosteus voi olla peräisin ulkopuolelta - kynnyks on tummentunut, ja kynnykseltä ei ole asennettu. Sokkelin ja kynnyksen väli on avoin.

Kynnyksen ja sokkelin väli on auki, ja sade- ja sulamisvedet pääsevät tästä kynnyksen alle ja lattiarakenteeseen erityisesti, jos talossa ei ole tehty lumitöitä viime vuosina.

Kynnyspellit on asennettava, ne estävät sade- ja sulamisvesien pääsyn kynnyksen alta ulkoseinän ja lattian rakenteisiin.

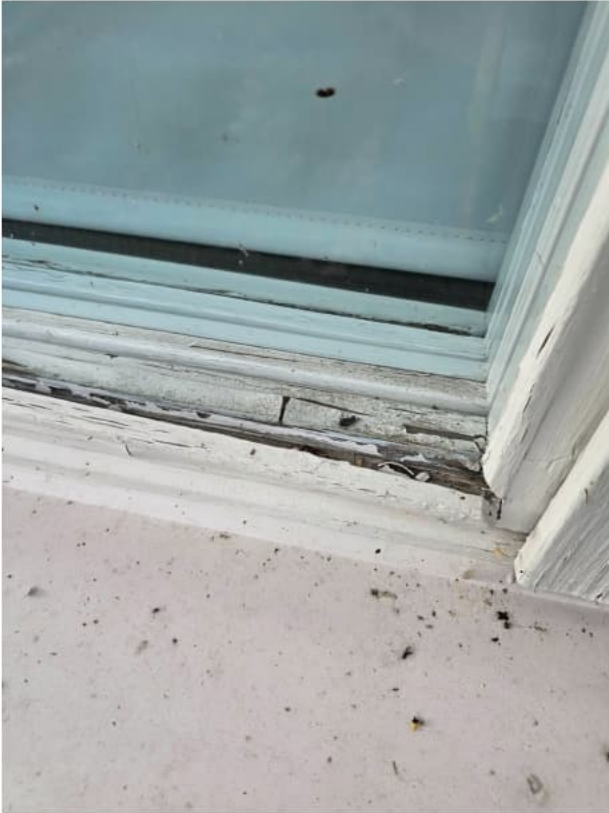
Osa ikkunoista on heikkokuntoisia.

Ikkunoiden perushuolto tai uusiminen on ajankohtaista. Jos vanhoja huolletaan, tulee myös tiivisteet uusia samalla.

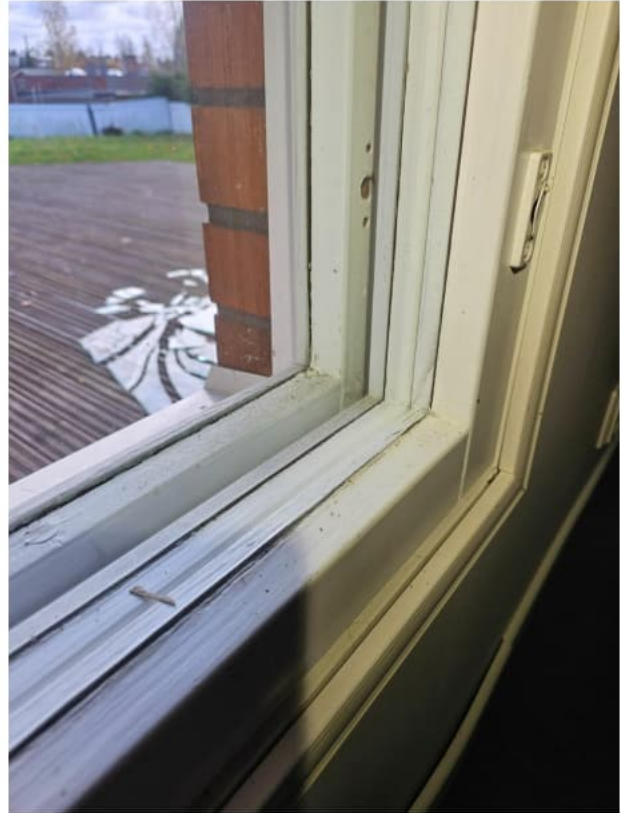
Ikkunapelti epätiivis

Samassa yhteydessä ikkunapellit tulee tiivistää ja kiinnittää paremmin.

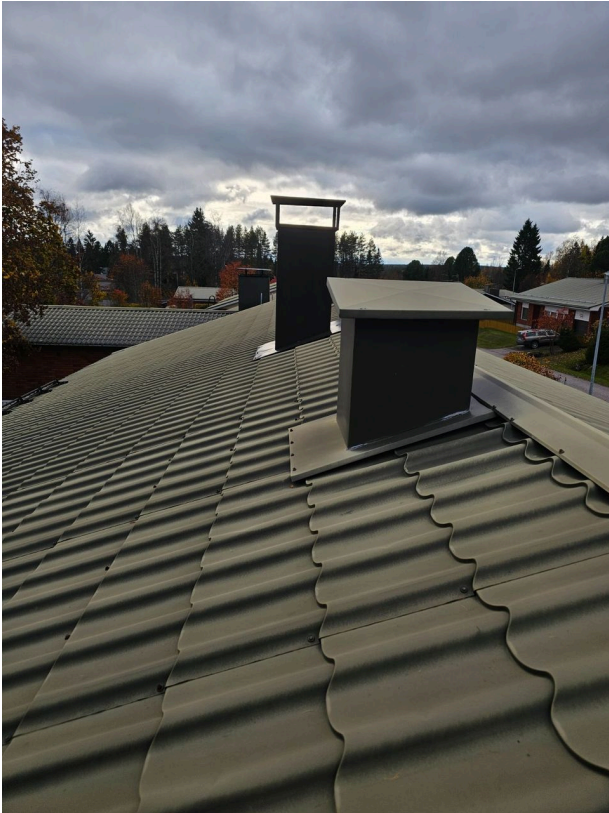
Piipun hattu on ruosteinen.

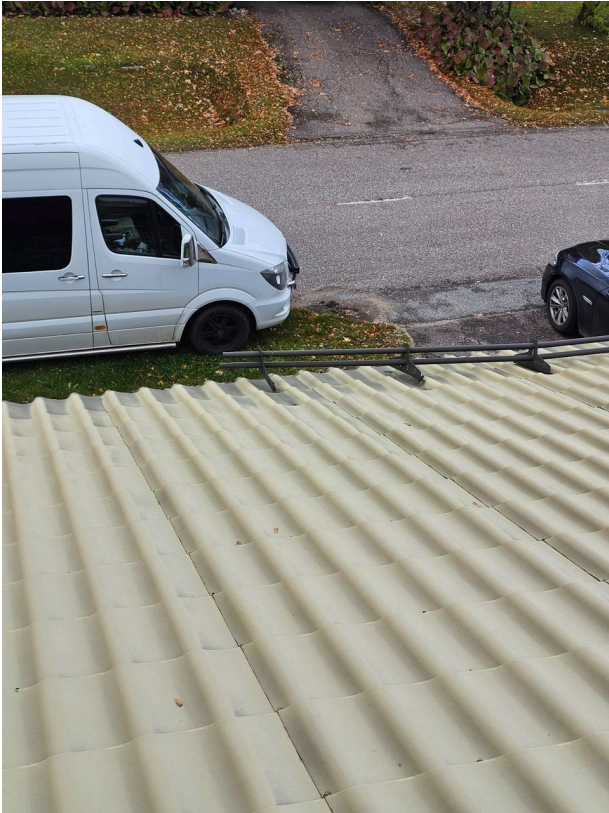
Tien puolen lumiaste on repeytynyt osittain irti.

Se sisältää reikien paikkaamisen (lumieste), ruuvien korvaamisen uusilla, ja katteen pinnoituksen. Massatut läpiviennit massattava uudelleen. IV-kanavan sadehattu tulee korjata.

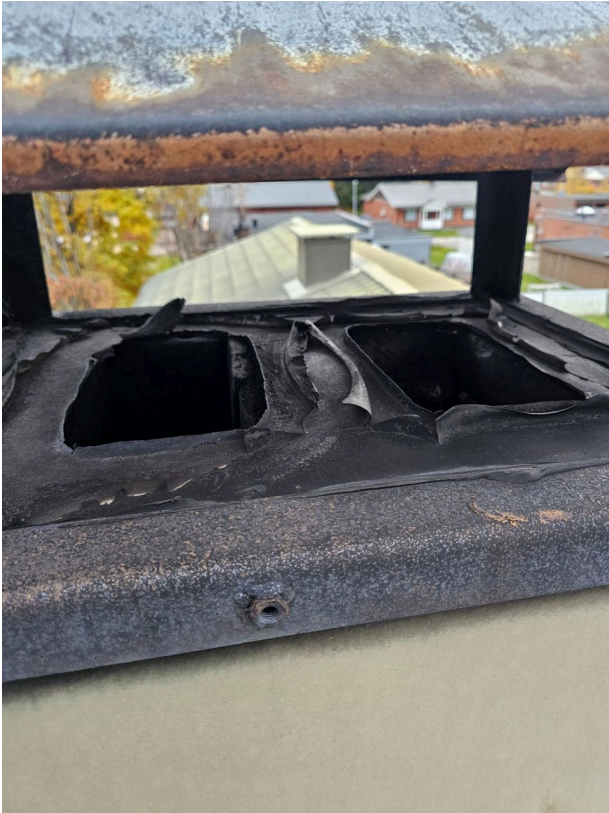
Piipun yläosan pelti on epätiivis.

Viemärin tuuletusputken pää, samoin kuin kaikkien IV-kanavien päät ja savuhormien päät olisi hyvä tiivistää ulkopinnoiltaan siten, että sade- ja sulamisvedet eivät pääse pellityksen alle ja valumaan yläpohjaan.

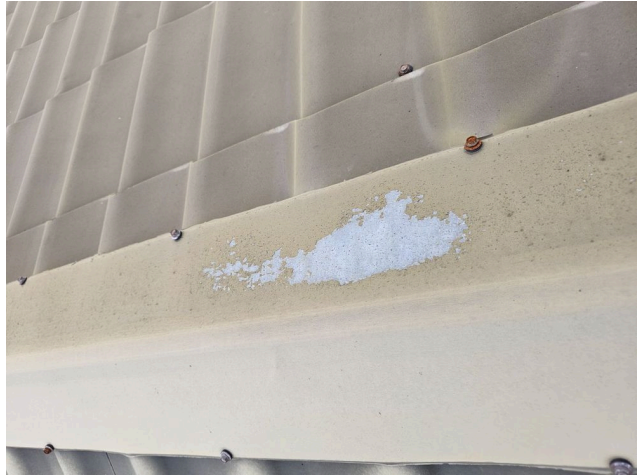
Pinnoite on irronnut. Ruuvit ruosteessa, tiivisteet hapertuneet.

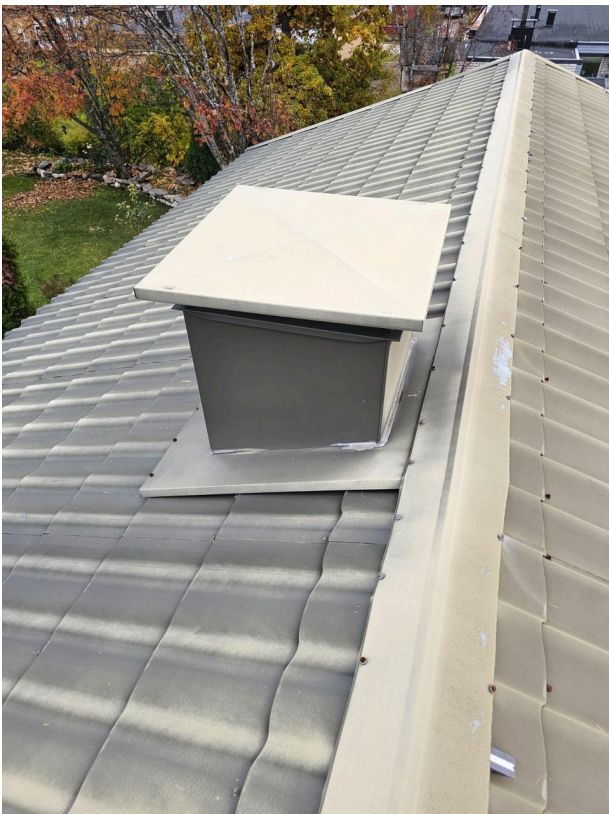
IV-kanavien läpiviennin yläpuoli on massattu.

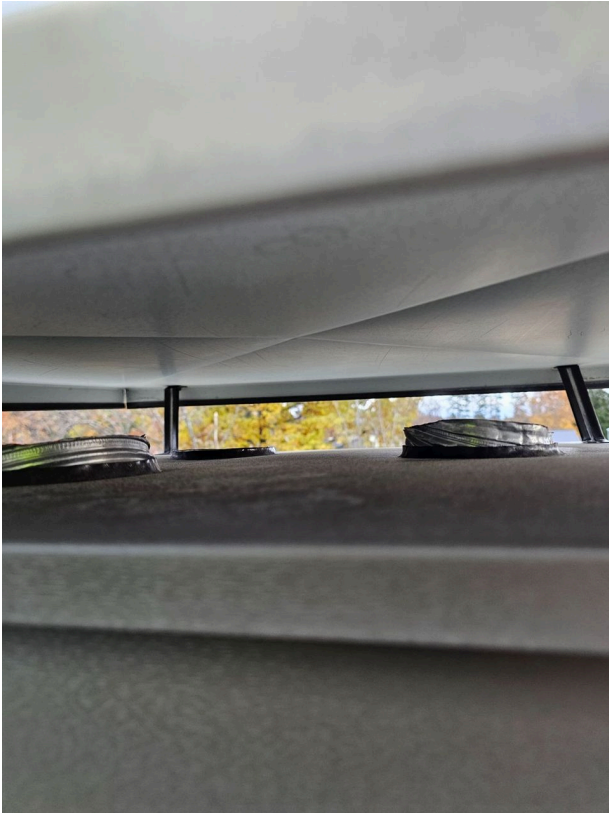
Alkuperäisiä alumiinisia iv-kanavia, ns. kurtutputkea.

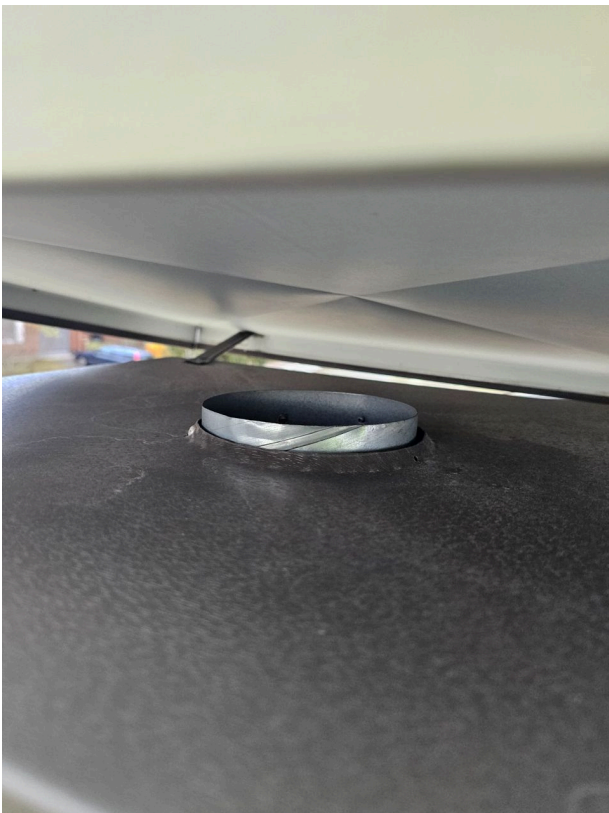
Kanavan pään ja pellin välissä on rako, josta voi päätyä sulamisvesiä yläpohjaan.

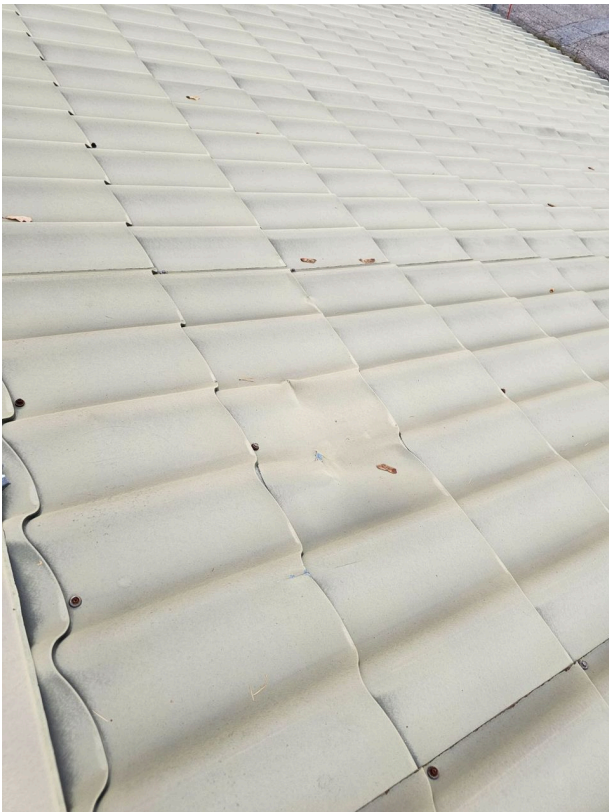
Katteessa on joitakin lommoja.

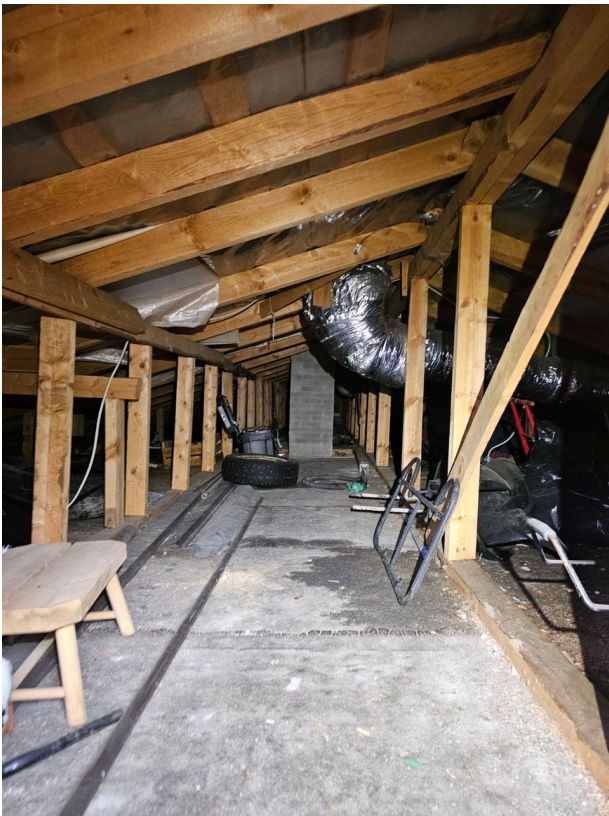
Osittain aluskatteena käytetty kirkasta ns. rakennusmuovia

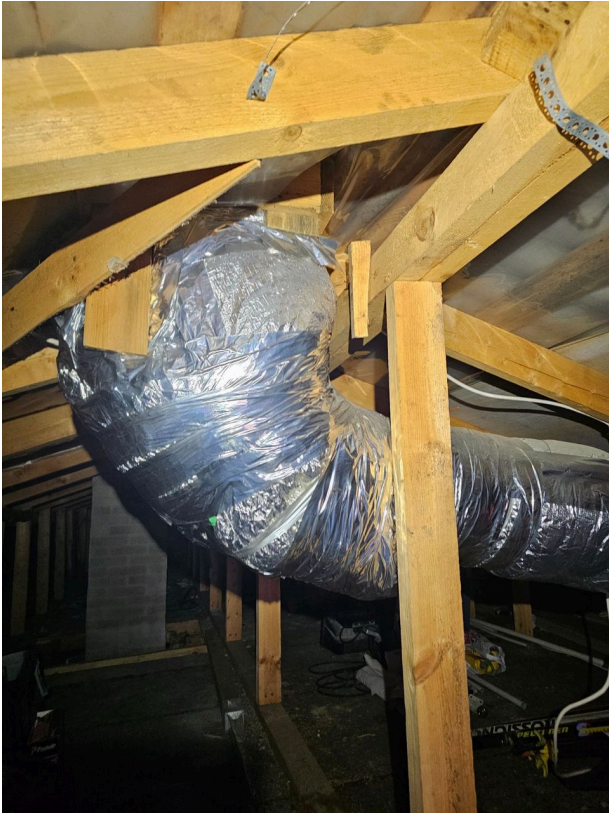
Kanava on eristetty, mutta se on kannakoitu vain yläosastaan laudalla.

Suosittelen kannakoimaan IV-kanavat yläpohjassa.

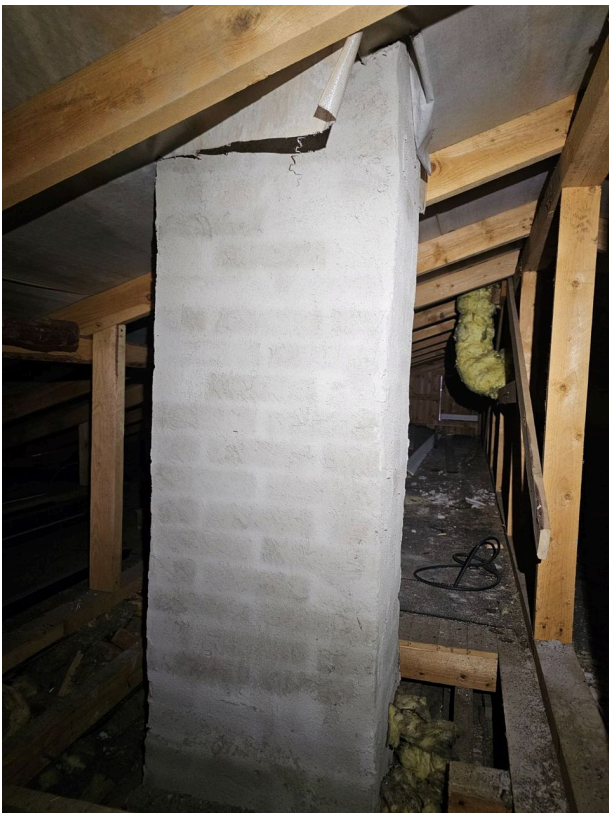
Piippu on pinnoitettu yläpohjassa

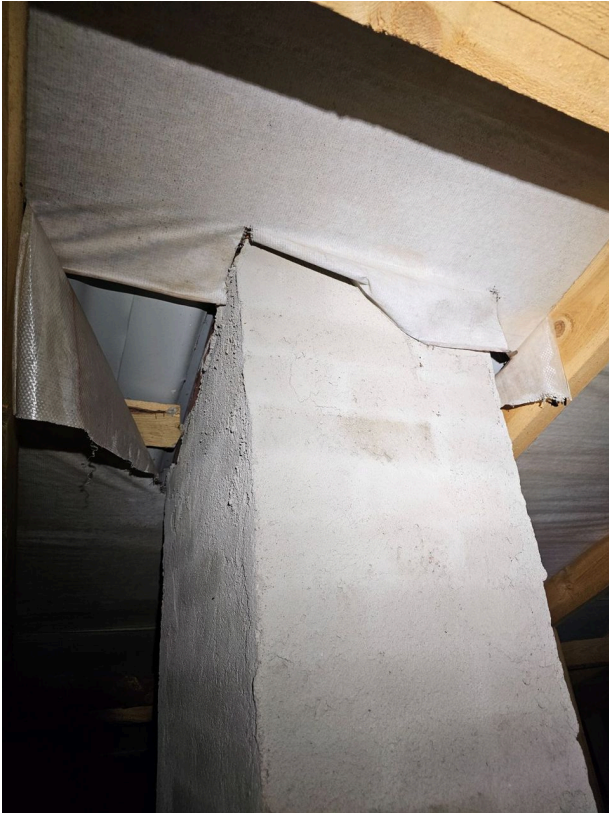
Aluskatetta ei ole tiivistetty piipun ympärille, mikä on katon rakennusvuosi huomioiden normaali havainto

Suosittelen tiivistämään aluskatteen läpivientien ympärillä.

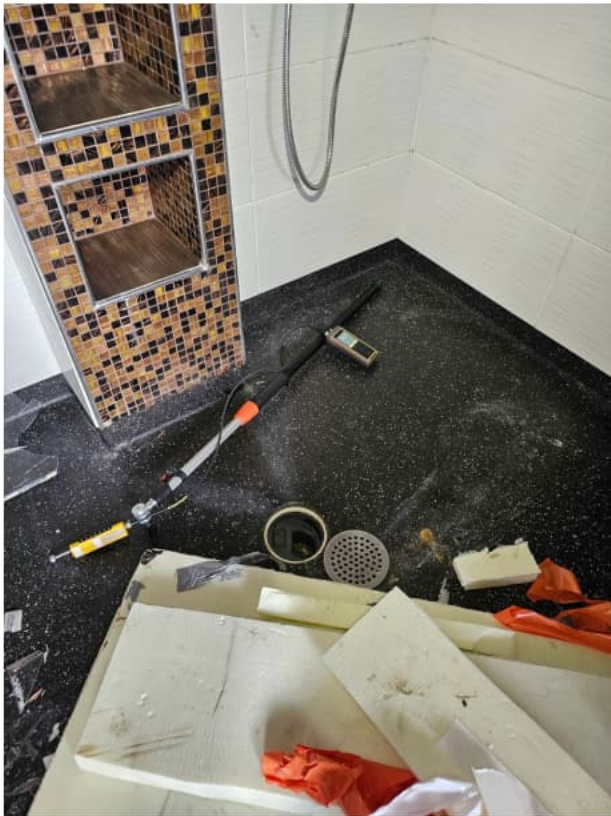
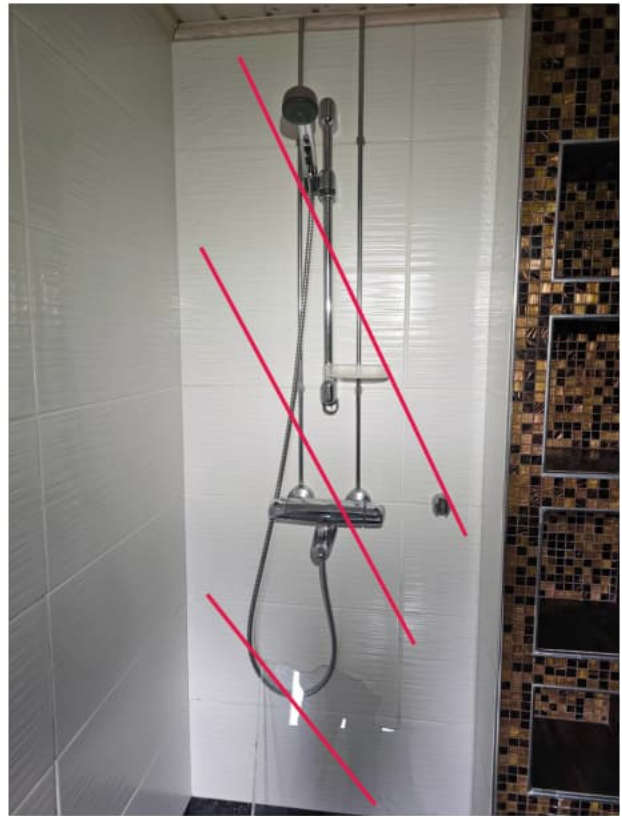
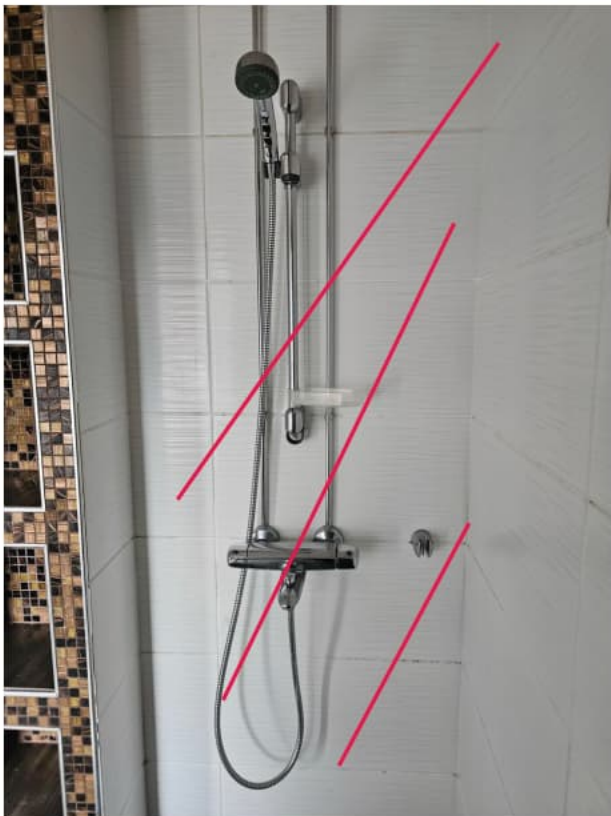
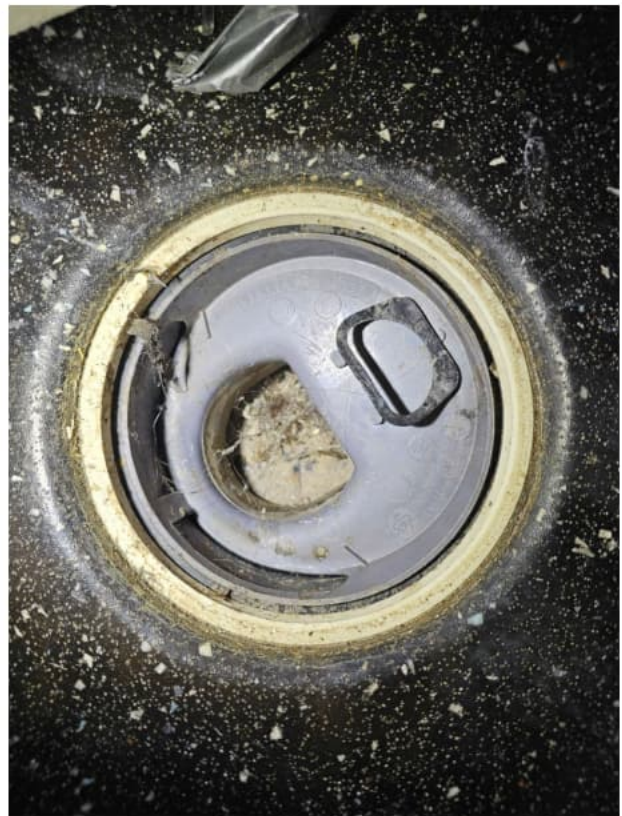
Suosittelen uutta kosteusmittausta kylpyhuoneeseen kun tilat ovat olleet normaalilämmöllä jonkin aikaa, ja piipun savuhormit käytössä. Tämä voi antaa selvyyttä havaittuihin kosteusmittaustuloksiin.

Märkätilan muovimaton tekninen käyttöikä on noin 25 vuotta.

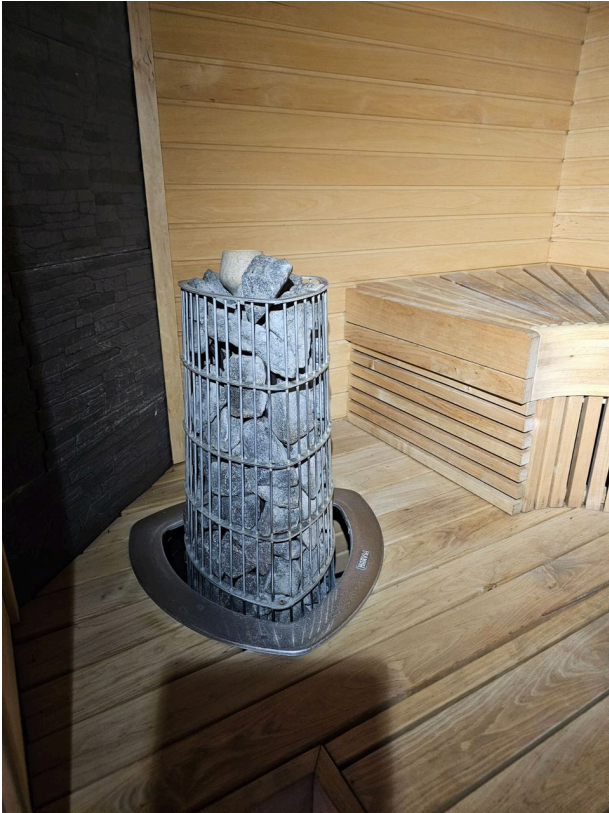
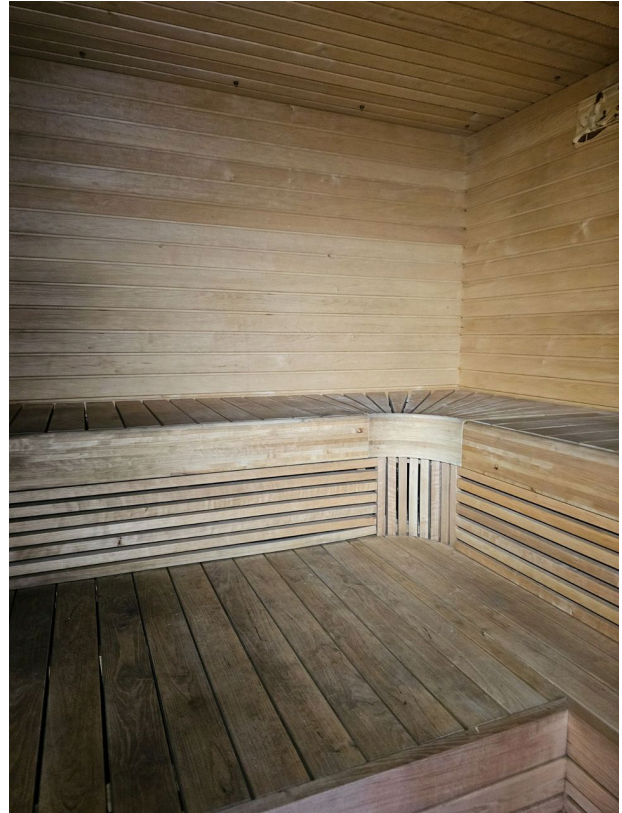
## 12.2 Sauna

Sauna on remontoitu samaan aikaan kylpyhuoneen kanssa.

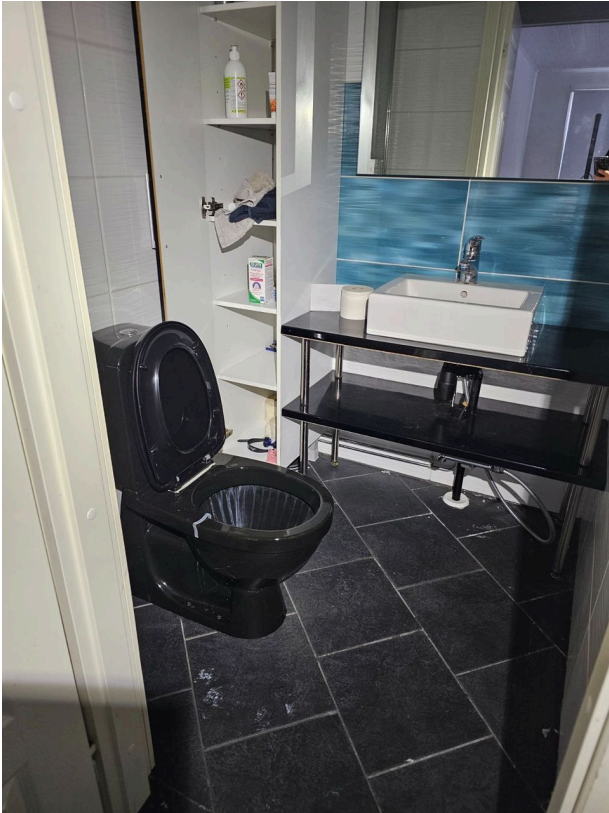
### 12.3 Wc-tilat

Wc on remontoitu viime vuosina. Lattia mitattiin pintakosteudenosoittimella, ja lattia on kostea kauttaaltaan. Myös väliseinästä eteisen puolelta mitattiin porareiästä lämpötila ja ilman suhteellinen kosteus, ja kosteus on väliseinän sisällä koholla. Talo on ollut talven kylmillään, ja on mahdollista, että tässä kyse on jäätymisen aiheuttamasta putkivuodosta.

Tarkastuksessa havaittiin kohonneita kosteuslukemia wc:n lattiassa ja kylpyhuoneessa laajoilla alueilla, joka viittaa rakenteiden ylimääräiseen kosteusrasitukseen.

Lattian kosteuden syy on selvitettävä, ja kostean alueen laajuus varmistettava.

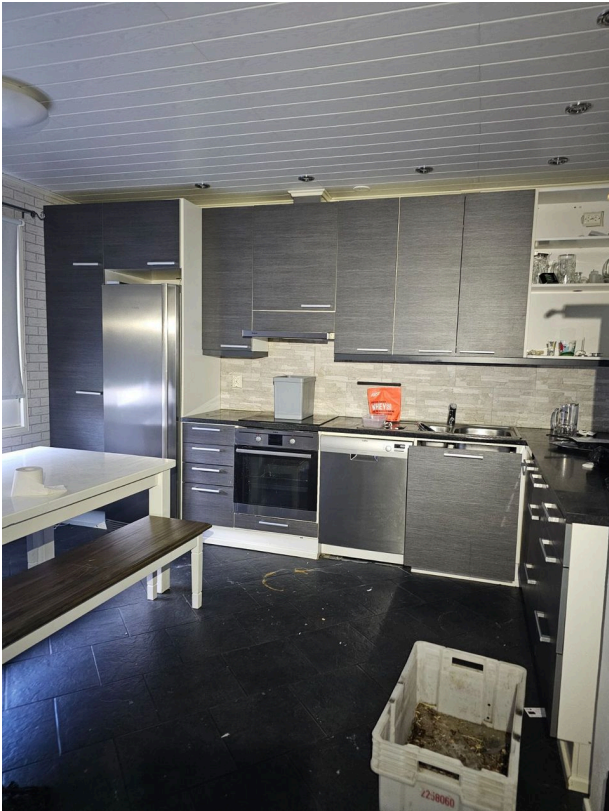
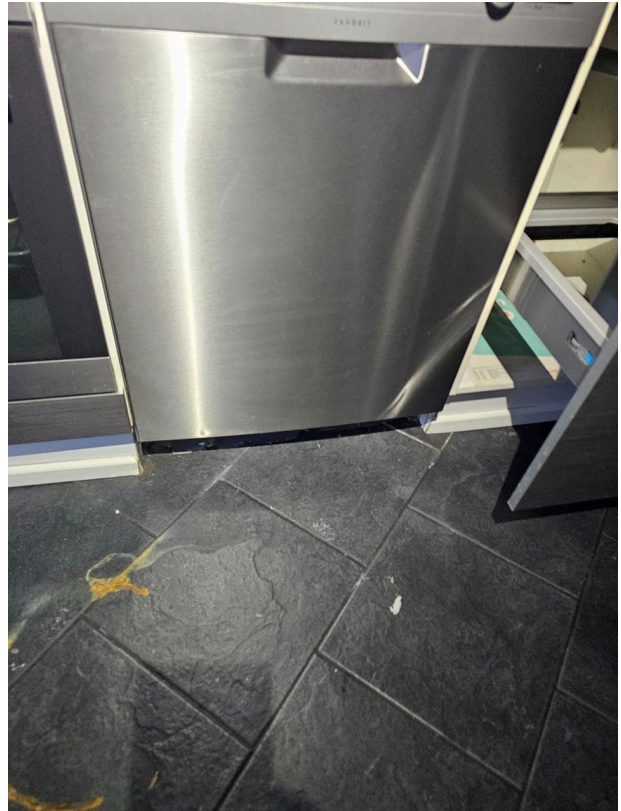
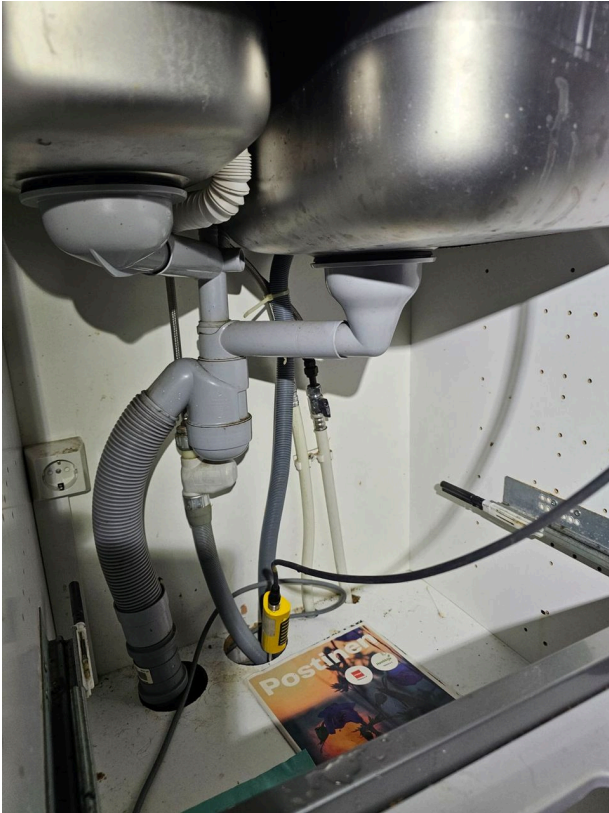
### 13.1 Keittiö

Keittiö on vastikään remontoitu. Lattiassa on ruostejälkiä ja kosteusjälkiä, joiden syy ei selvinnyt tarkastuksessa. Lattia mitattiin pintakosteudenosoittimella, ja lattia on tarkasteluhetkellä kuiva. Astianpesukoeen poistoletku on kannakoitu nippusiteillä.

Allaskaapin sokkelitilasta mitattiin lämpötila ja ilman suhteellinen kosteus. Sisällä ei ole lämmöt päällä, joten myös sokkelitila on kylmä ja sen kosteus on hieman koholla. Tilanne muuttuu kun sisällä on normaali asuinlämpö.

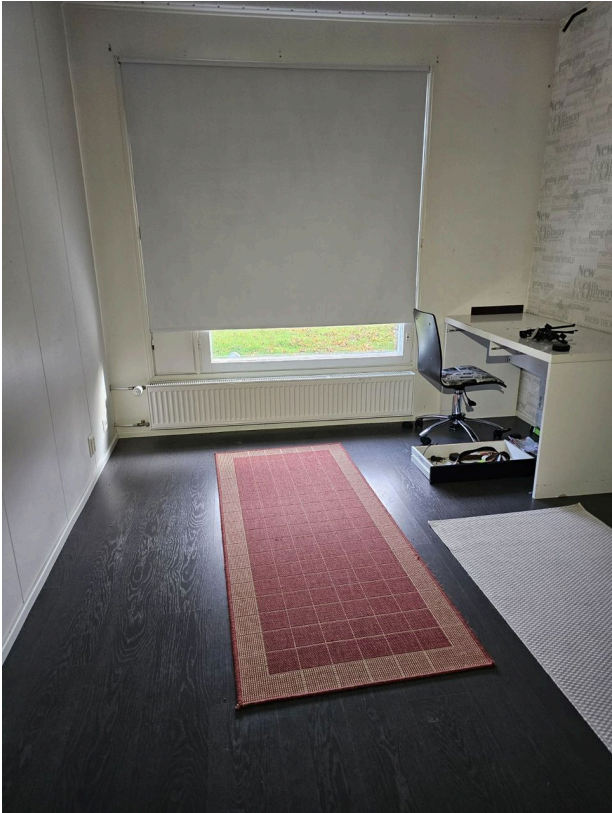
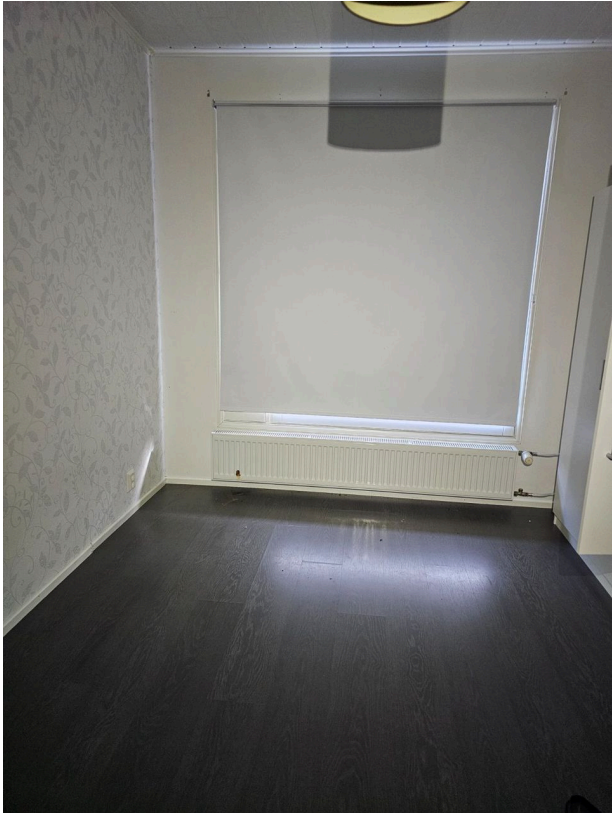
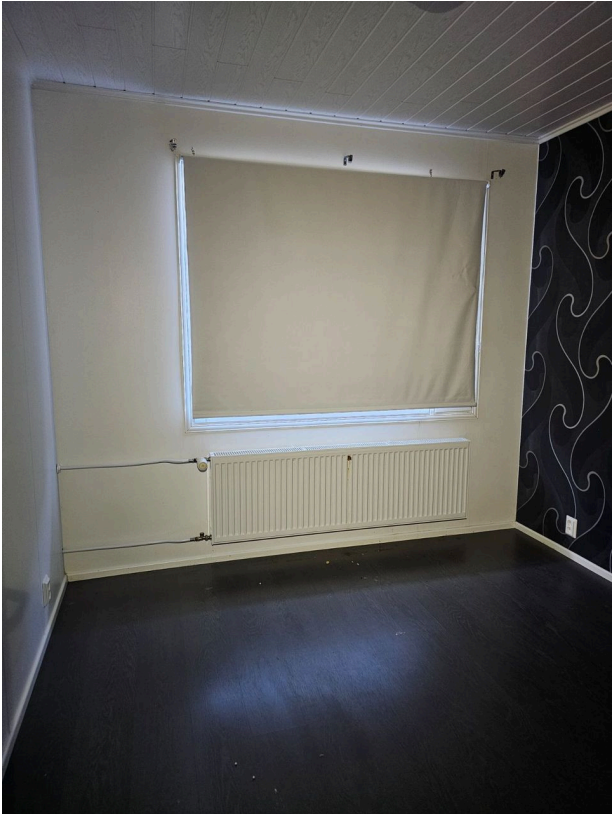
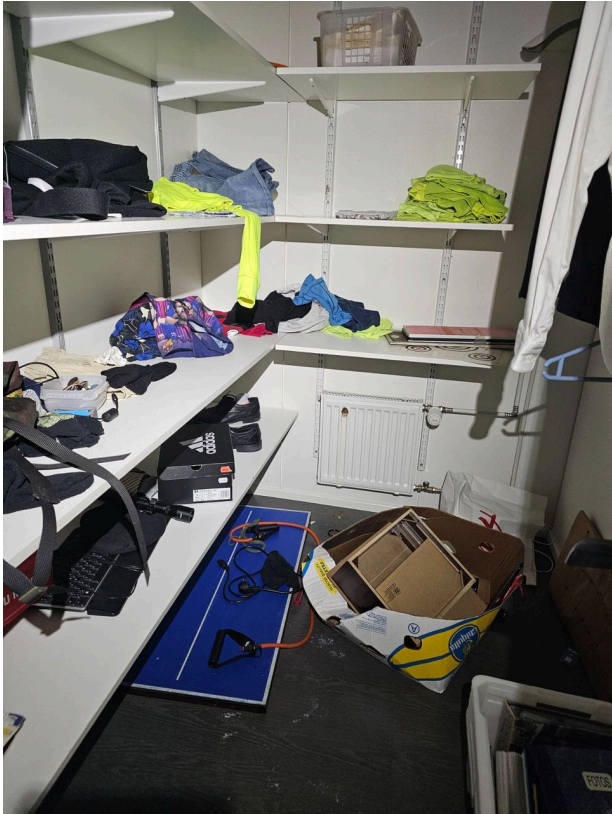
## 13.2 Kuivat asuintilat

Kuivien asuintilojen pintoja on remontoitu viime vuosina. Talo on ollut kylmillään edellisen talven, ja on edelleen. Sisäilma on tarkasteluhetkellä viileä. On mahdollista, että vesiputkien jäätymisen aiheuttamia vaurioita on laajemminkin, ja tämä johtaa uusiin saneeraustarpeisiin.

Sisätiloissa voi olla jäätymisen aiheuttamia vaurioita, jotka eivät näy pinnoilla.

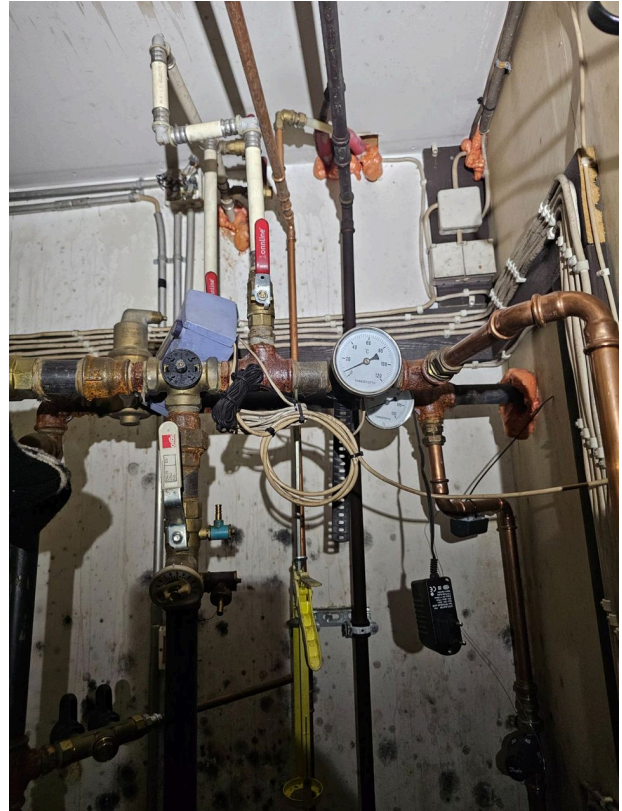
Puukattilan ja massavaraajan kunnosta ei voida varmistua pintapuolisella tarkastuksella. Massavaraaja on voinut jäättyä, ja siinä voi olla vaurioita. Patteriverkoston putkissa ja pattereissa on jäätymisen aiheuttamia vaurioita.

Patteri on rikkoutunut jäätymisen seurauksena

Lämmitysjärjestelmää ei voida käyttää ennen kuin vauriot on tarkastettu ja vaurioituneet osat korjattu.

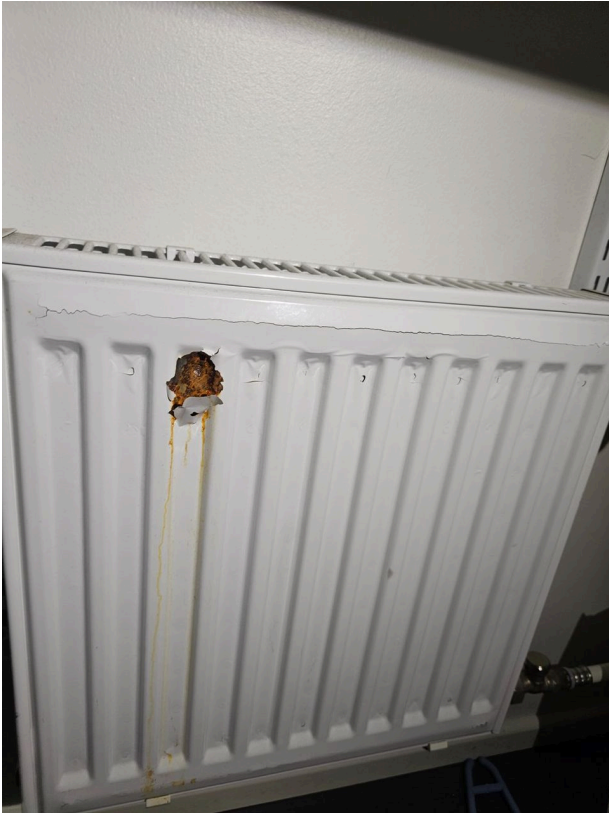
Patteri on rikki

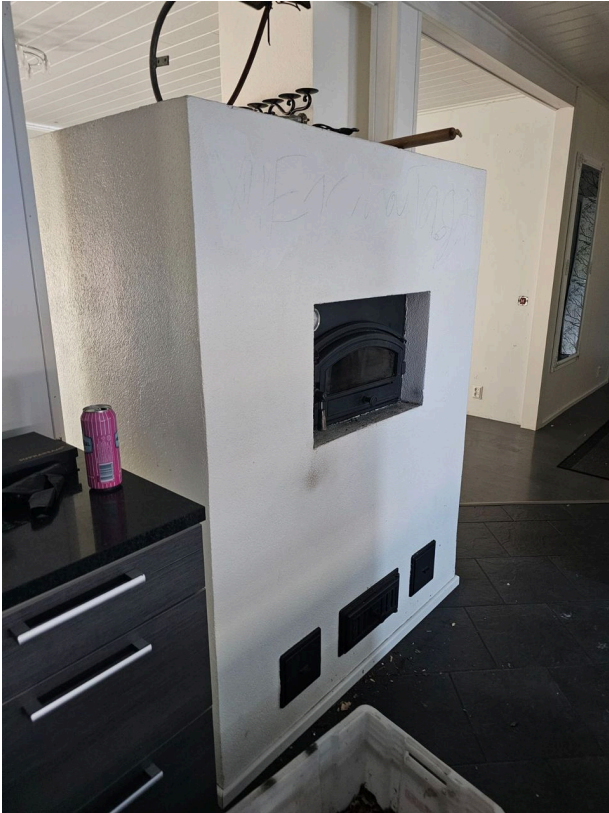
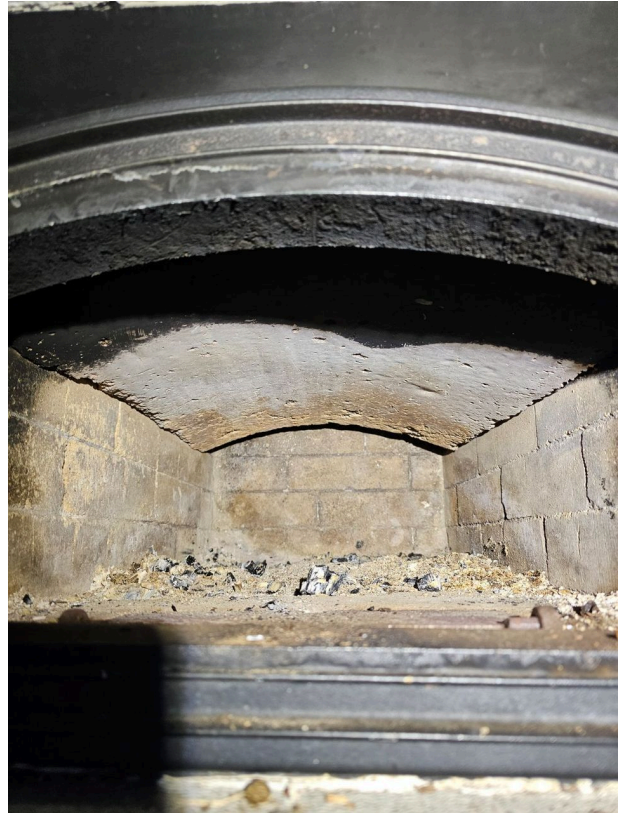
## 14.2 Tulisijat

Talossa on varaava tulisija, joka on hyväkuntoinen. Vain tulipesän luukun kehys on lähes irti.

**Toimenpidesuositukset** Luukun kehys tulee kiinnittää.
