VARPUNIEMI

10.6.2025

Joensuun kaupunki Tilakeskus

Osoite: Heinäluodontie 11, 80230 Joensuu

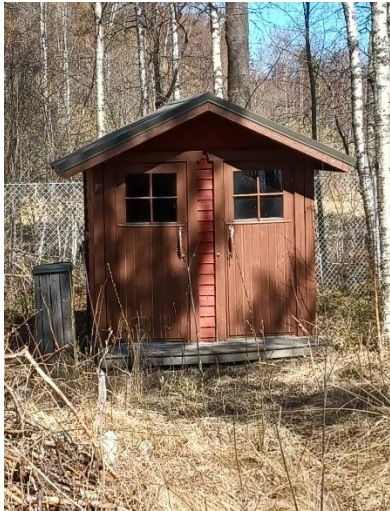
## WC

Tenniskenttä, likakaivo, grillikatos ja wc. Tenniskenttä on huonokuntoinen. Saunarakennuksen likavedet ohjataan likakaivoon. Grillikatos ja WC ovat tyydyttävässä kunnossa. Aidan portti on huonokuntoinen.
