**Asuntokaupan kuntotarkastus**

**Osoite** Leväkoskentie 163, Suomussalmi

**06.10.2025**

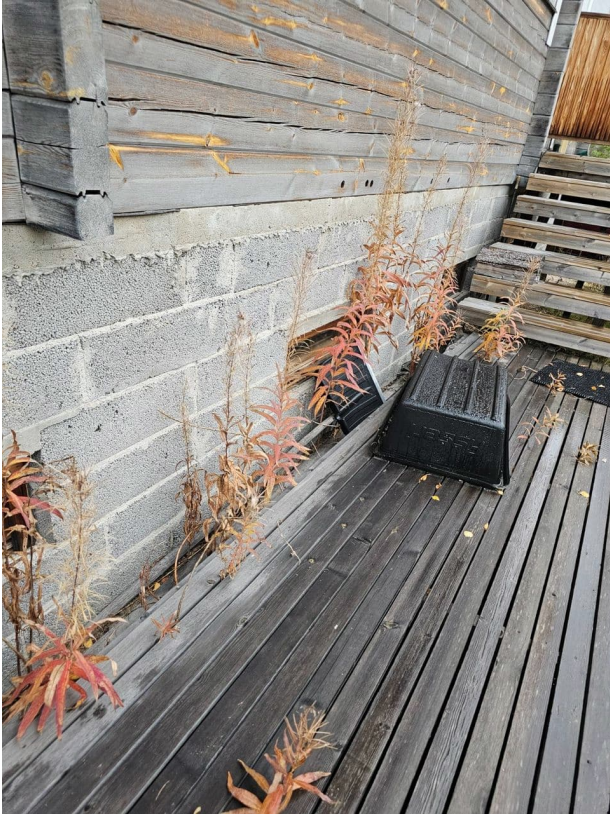
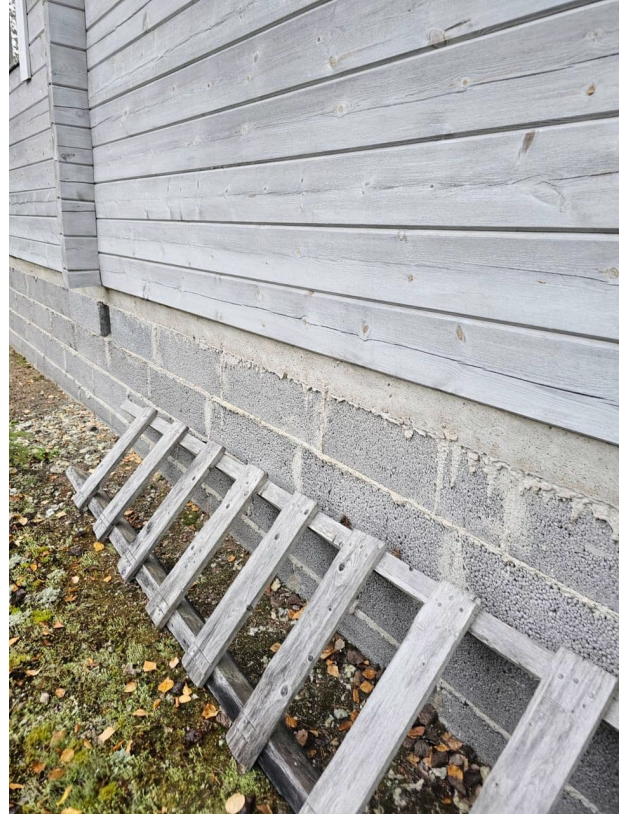
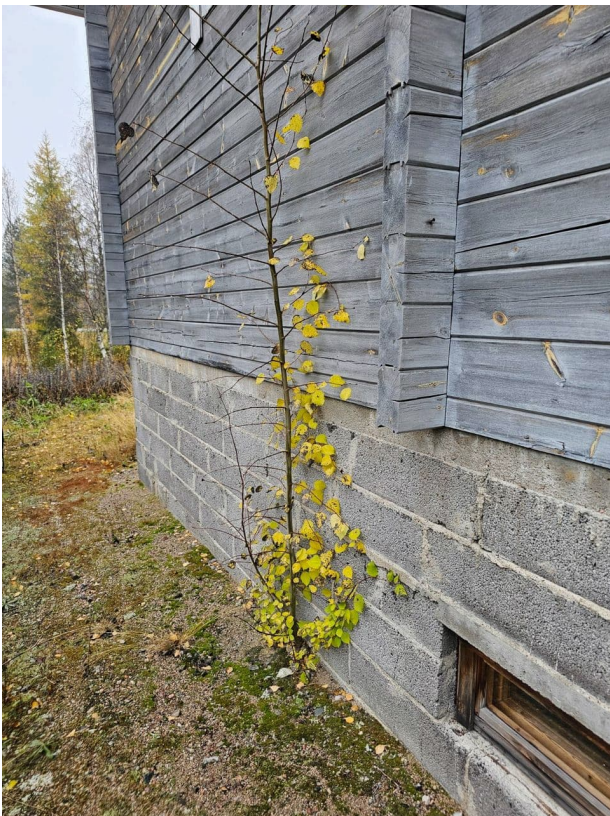
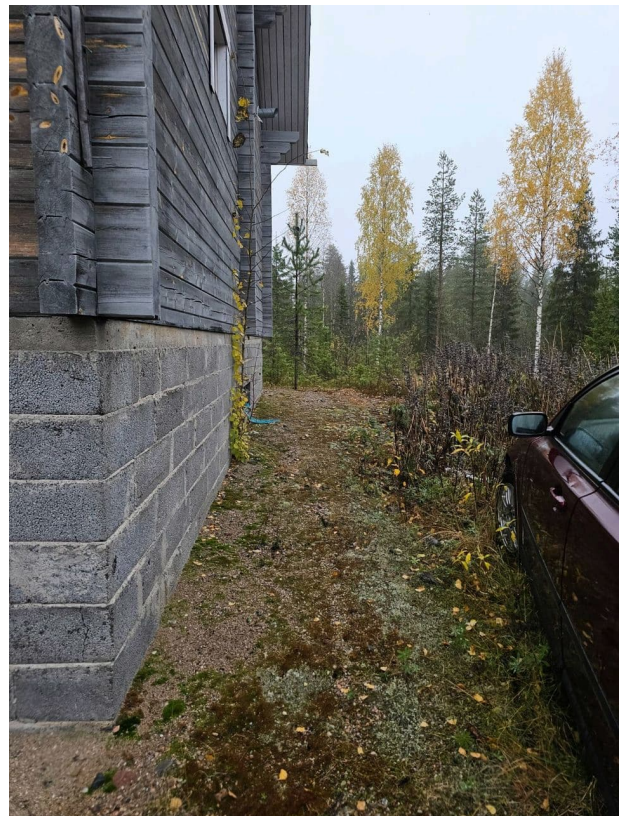
Harkkomuurauksessa on yksittäisiä, pystysuuntaisia halkeamia, mikä voi viitata täyttöjen vähäiseen painumiseen. Takapihan puolella perusmuuri jatkuu kellarin ulkopuolella siten, että saman muurin päälle on perustettu parvekerakenteet. Nämä muurin jatkokset ovat kääntyneet sisäänpäin, maanpaine työntää niitä. Jos tätä ei korjata, niin pitkällä aikajänteellä tämä johtaa vaurioihin, ja aiheuttavat parvekerakenteiden pettämisen - parvekerakenteissa on myös muita korjaamista vaativia havaintoja.

Nurkan pystysuuntainen halkeama

Takapihan puolella parvekkeen perustuksissa on ajan myötä romahdusvaara, maanpaineen työntäessä perustuksia sisäänpäin. Parvekkeen perustukset tulee korjata. Tämä todennäköisesti vaatii näiltä osin perustusten purkamista ja uudelleen muuraamista, mikä aiheuttaa parvekkeelle laajamittaiset tuentatarpeet.

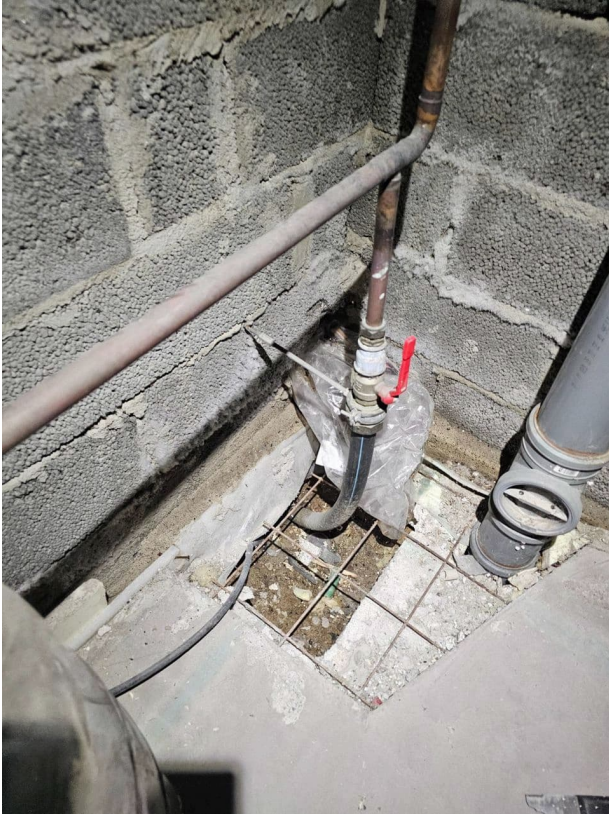
Alapohjarakenteena on maanvarainen betonilaatta. Rakenne on osin näkyvissä kellarissa, nurkassa jossa tulovesiputki on johdettu sisään. Betonivalun alla on 50 mm EPS-eriste ja sen alla täyttöhiekka. Rakenne poikkeaa rakennuksen leikkauspiirustuksesta, jossa eristeen alle on merkitty tiivistetty sora, joka osaltaan estäisi kapillarista kosteuden nousua. Hiekka on sen sijaan hyvin kapillaarinen materiaali.

Alapohjarakenteen osalta todetaan, että kellarin lattiaa ei tule pinnoittaa tiiviillä, vesihöyryä tai vettä läpäisemättömällä pinnoitteella. Tällainen pinnoite voisi olla esimerkiksi lattiamaa: tiivis maalipinta ei päästä kosteutta lävitseen, mikä johtaa maalipinnan nopeaan kupruiluun ja hilseilyyn.

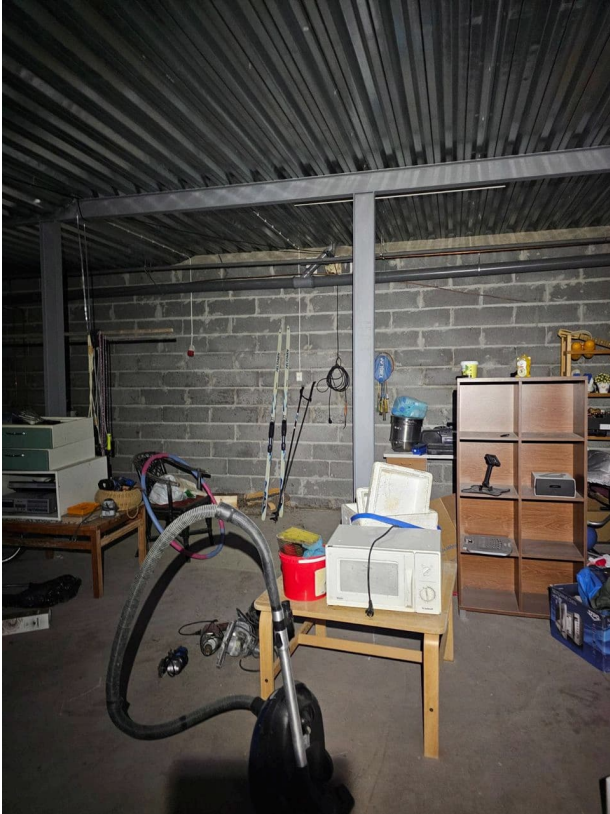
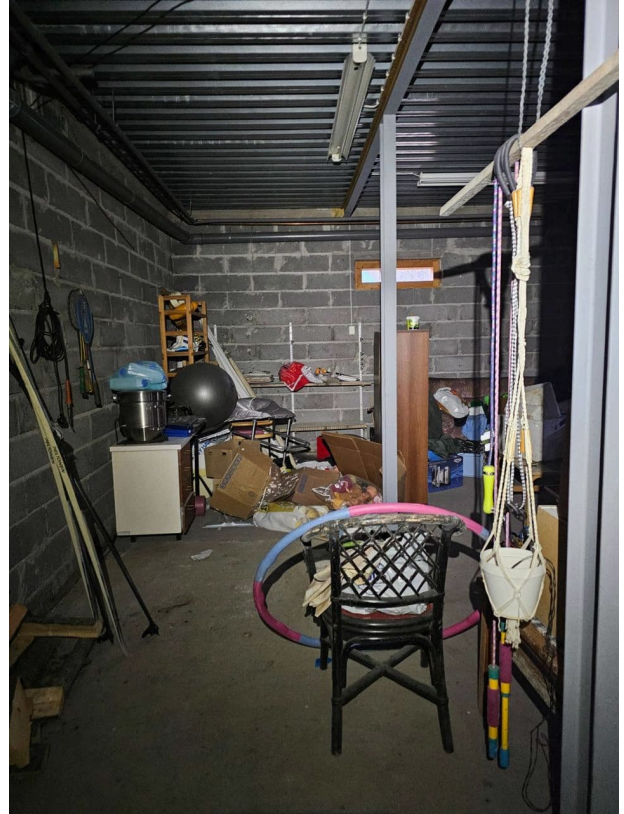
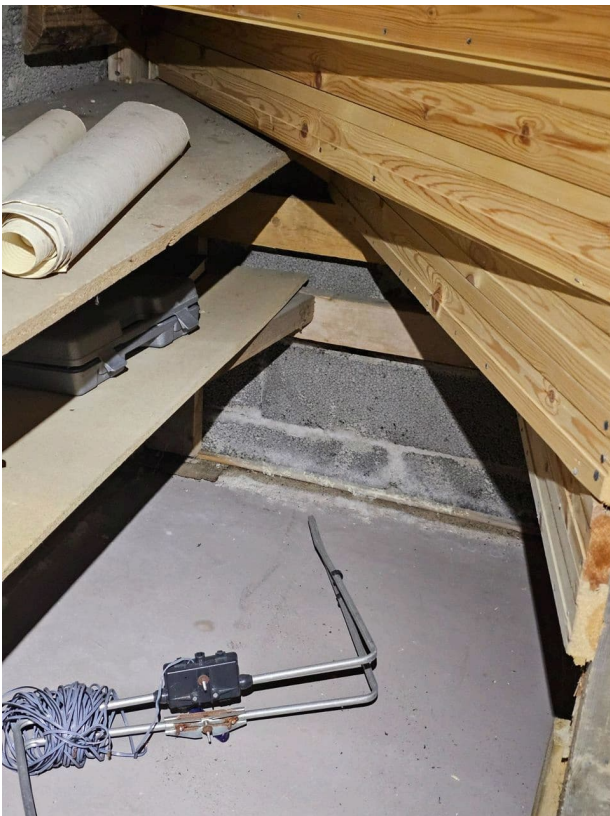
Maanvastaiset seinärakenteet kellarissa ovat harkkopinnalla. Näissä seinissä ei aistinvaraisesti havaittu kantavuuteen vaikuttavia vikoja tai vaurioita. Rappusten alla harkkosaumoista puskee runsaasti kalkkihärmää, mikä viittaa tällä kohden voimakkaaseen kosteusrasitukseen.

Maanvastaisen seinien mahdollinen pinnoittaminen tulee toteuttaa vesihöyryä läpäisevällä pinnoitteella. Kellarin ilmanvaihto on oltava riittävällä tasolla, jotta maaperästä sisäilmaan päätyvä kosteus pääsee tuulettumaan ulos.

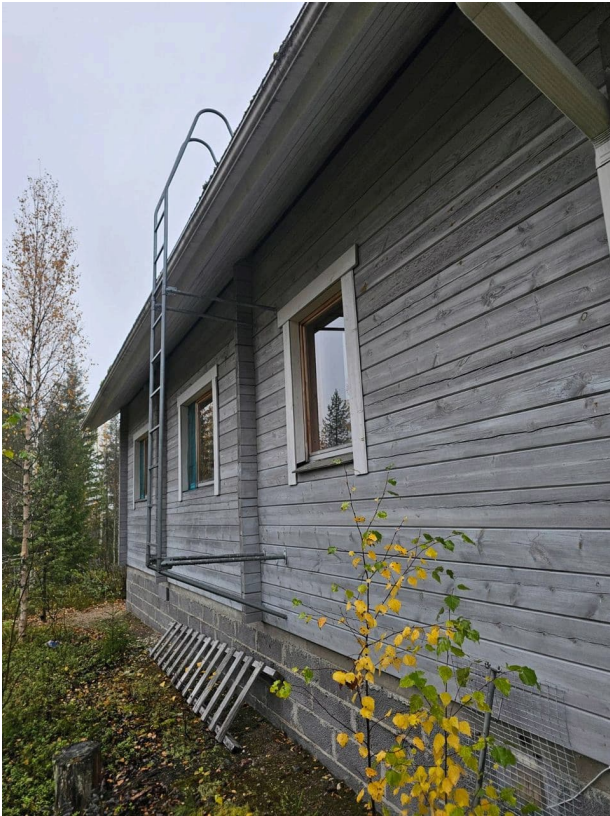
Epätasaisesta painumasta johtuva nurkkaliitoksen avautuminen

Hirsirungolle olisi hyvä toteuttaa riittävät tuennat.

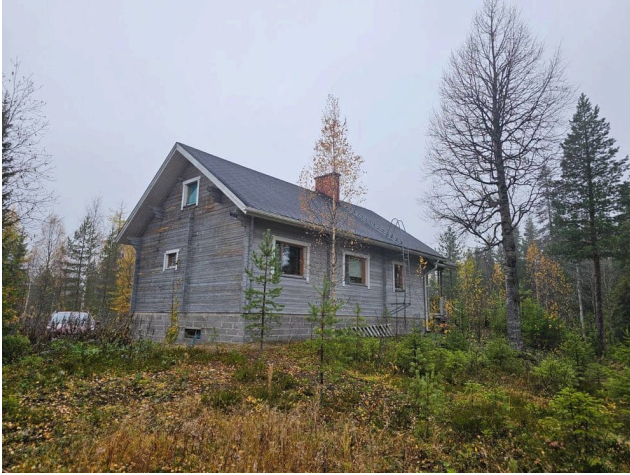
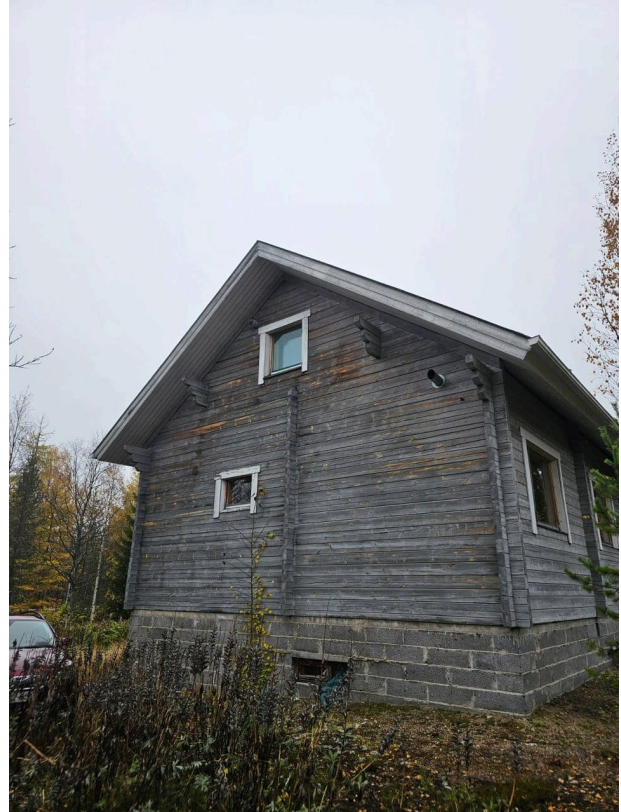
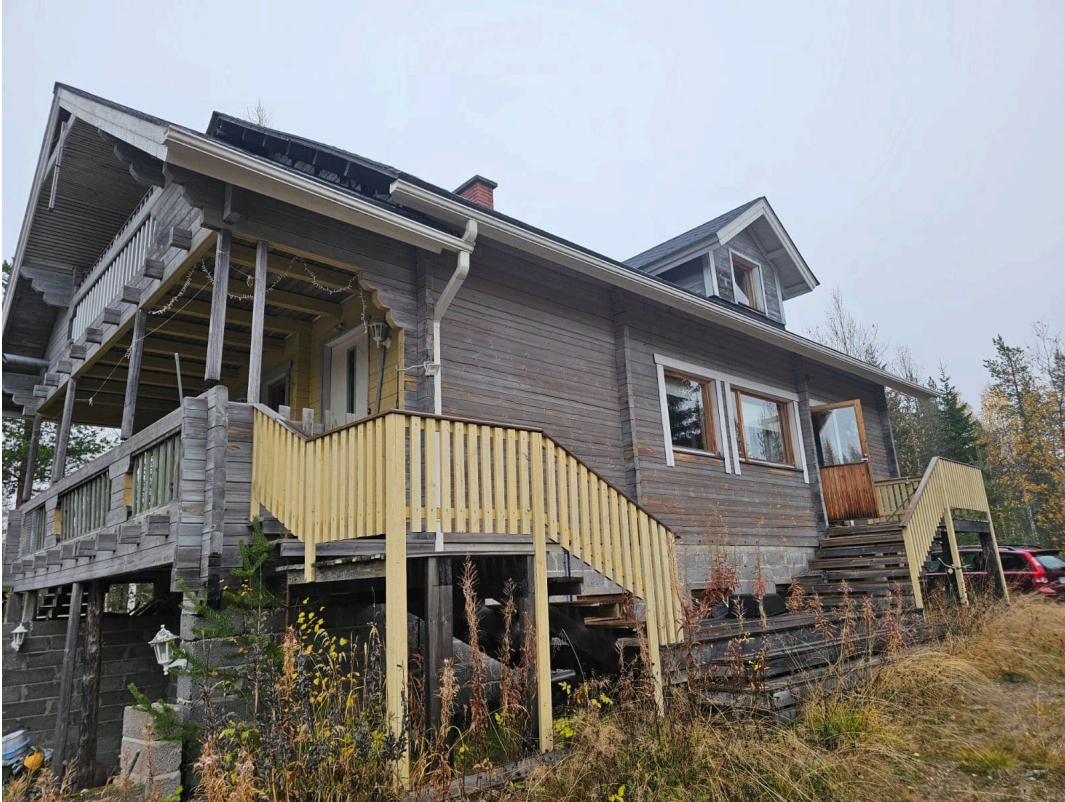
Julkisivu on hirsipinnalla, ja pinnassa on alkuperäinen pinnoite, puunsuoja tai vastaava. Aurinko on kuluttanut pintaa kovemman säärasituksen puolella voimakkaasti. Paikoin on pihkoittumista ja pinnan nokihometta. Lahovaurioita ei havaittu.

Julkisivun huolto on ajankohtainen. Järkevää olisi sijoittaa ulkoseinien lämmöneristys ulkopintaan, ja asentaa siihen ulkoverhous (sekä tuulensuojalevy ja tuuletusrako). Tämä kuitenkin voi vaatia räystäiden jatkamista, mikä voidaan toteuttaa vain kattoremontin yhteydessä.

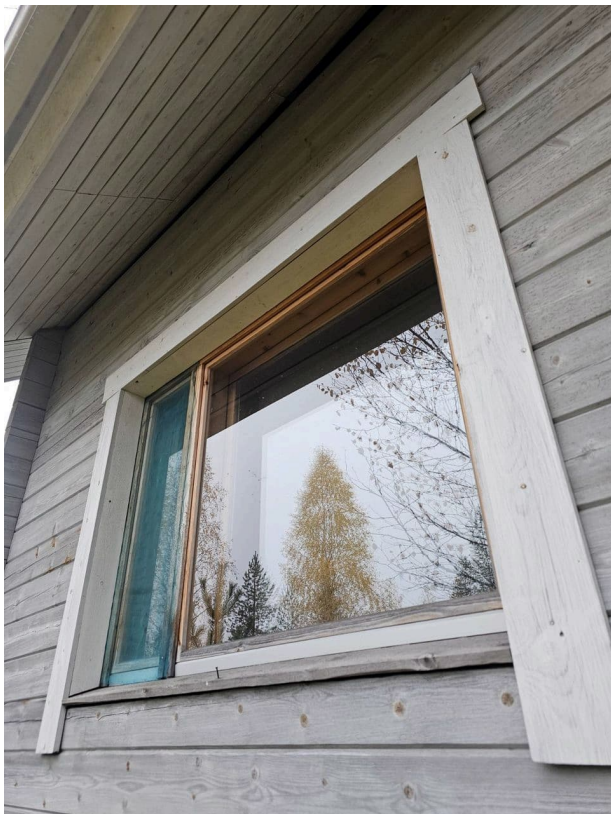
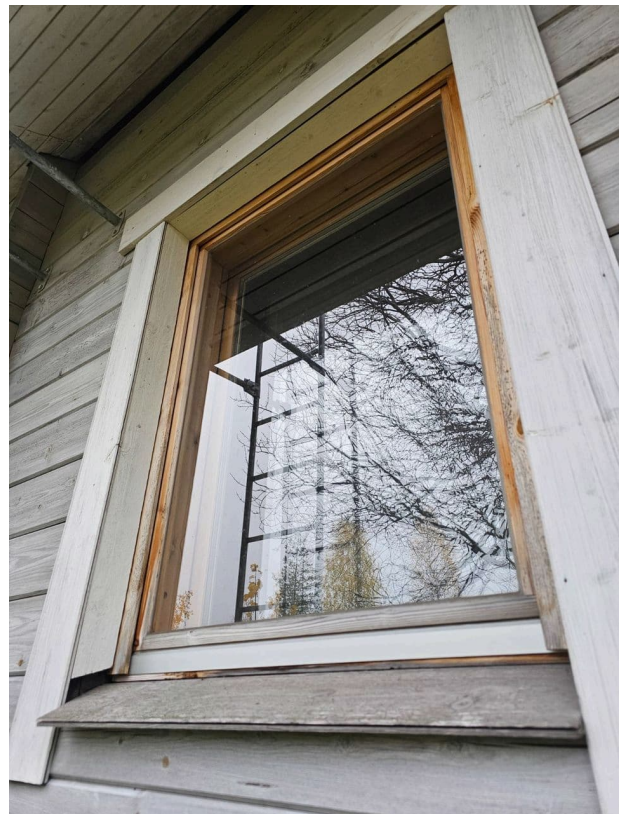
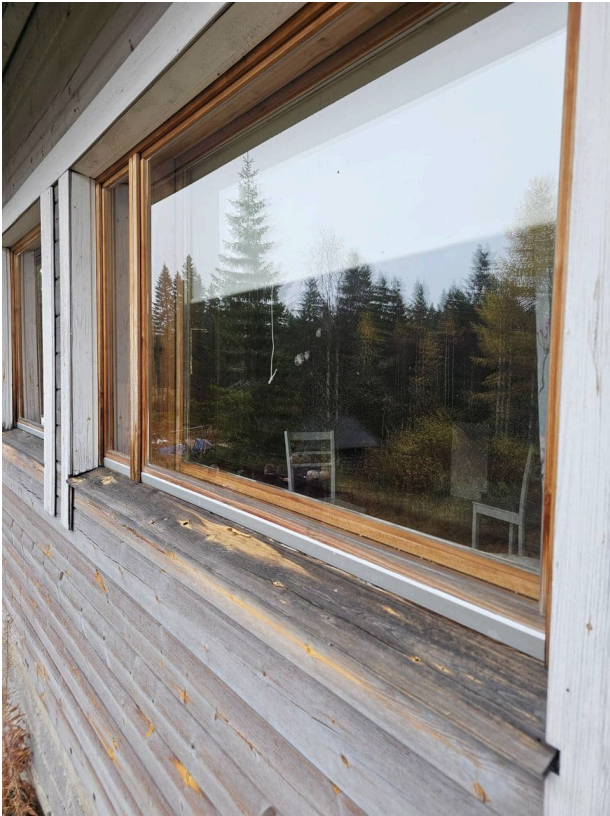
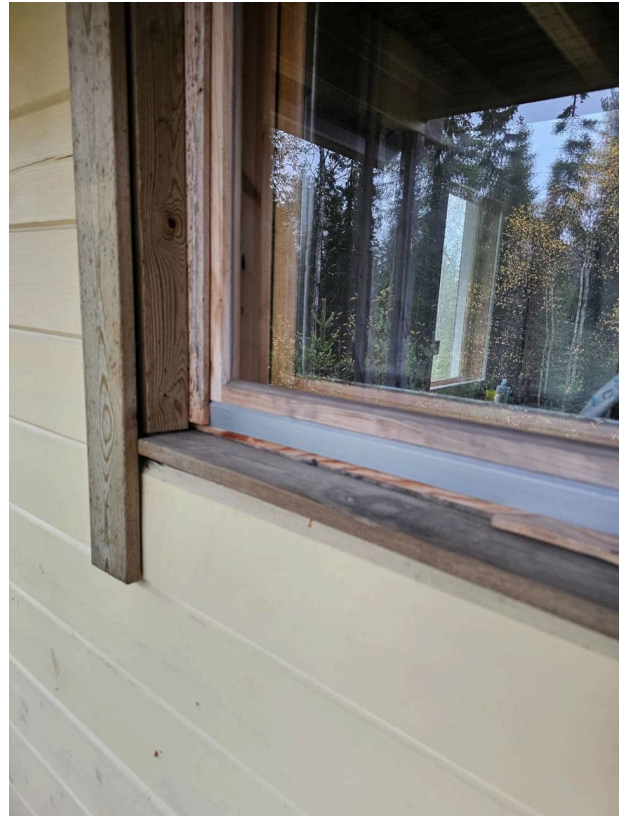
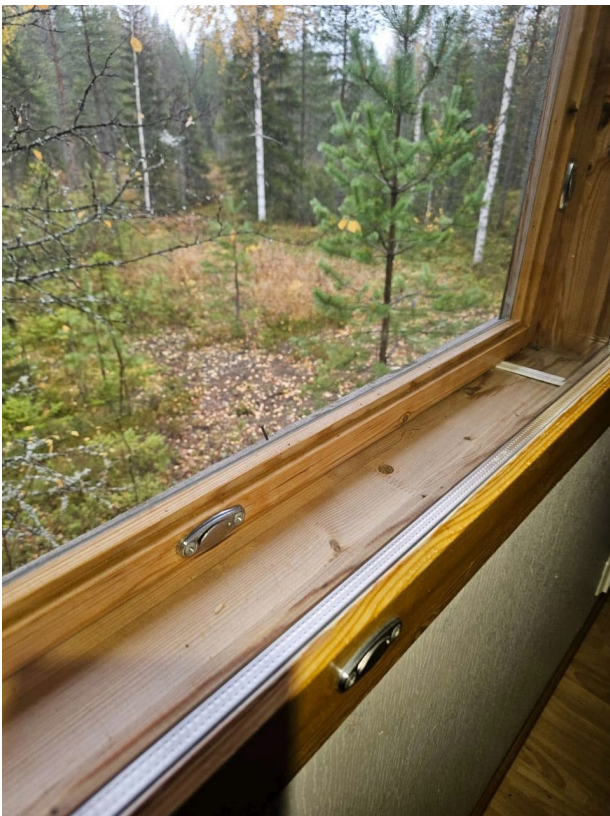
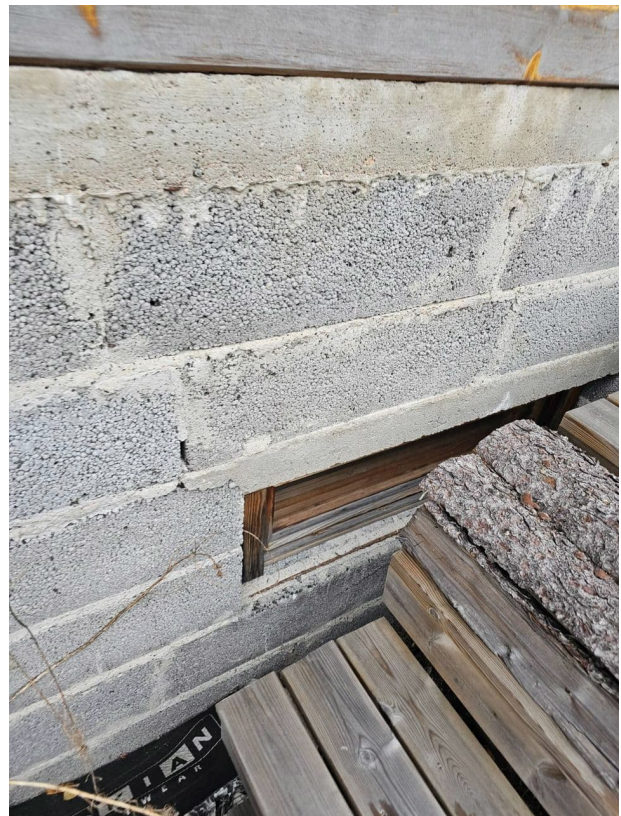
Ulkopuitteet ovat puupinnalla, ja osa ikkunoista raskaamman säärasituksen puolella on jo heikkokuntoisia. Puu on harmaantunutta, varsinaisia lahovaurioita ei vielä havaittu.

Ikkunoiden huolto on ajankohtainen. Tämä sisältää ikkunapuitteiden käsittelyn, ja tiivisteiden uusimisen. Ikkunapellit tulee asentaa. Rakenteiden kuntoa (karmit, hirsirungon sisäpinta sisäverhouksen takana) olisi hyvä tarkastaa ainakin raskaamman säärasituksen puolella.

Kellarin ikkunoiden osalta raudoitteet tulee ruostesuojausta ruosteenpoiston jälkeen.

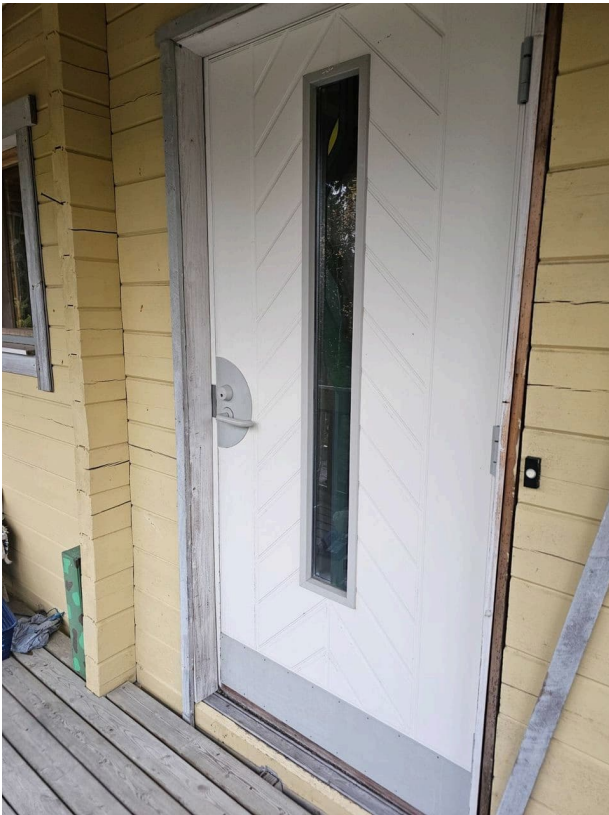
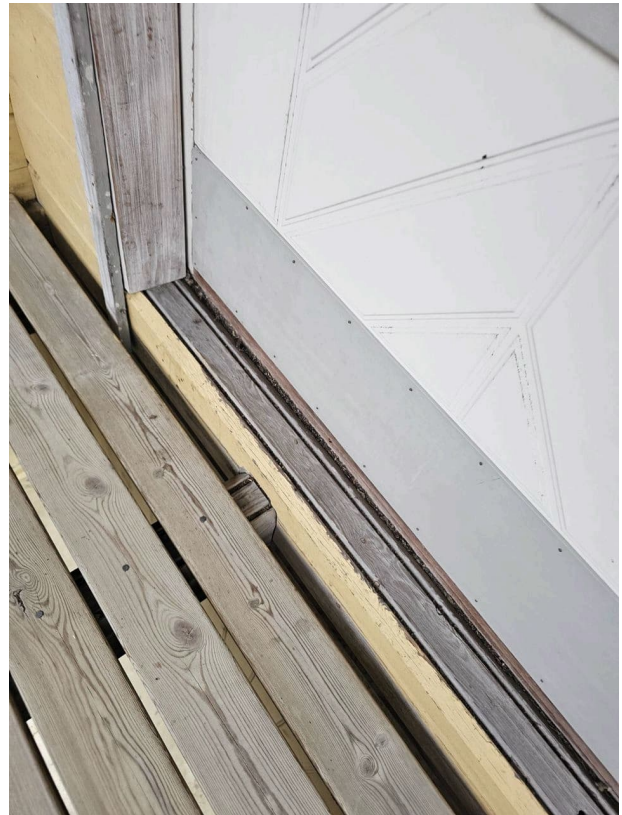
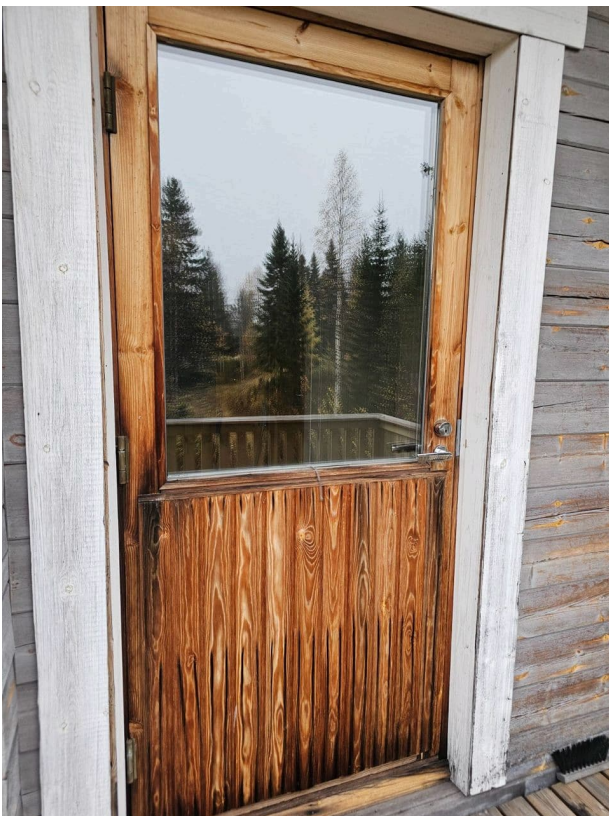
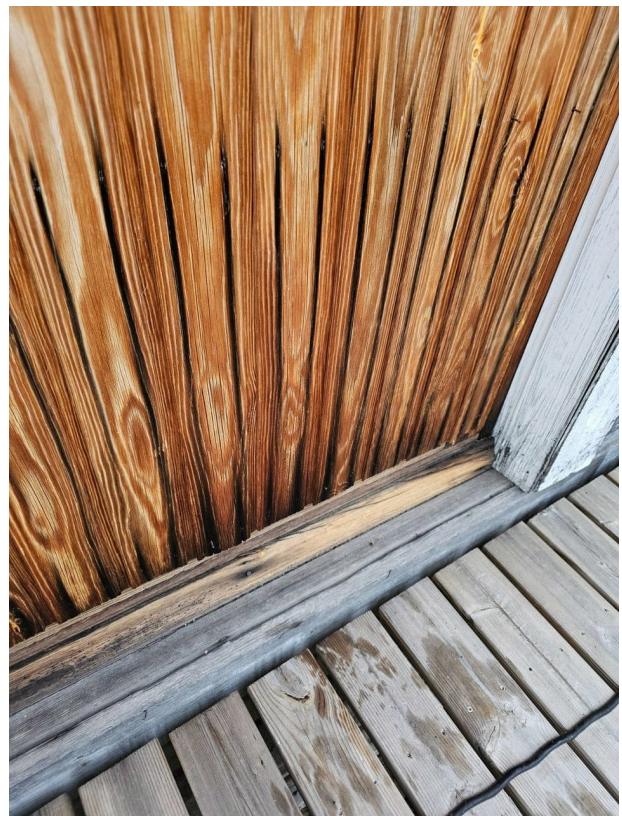
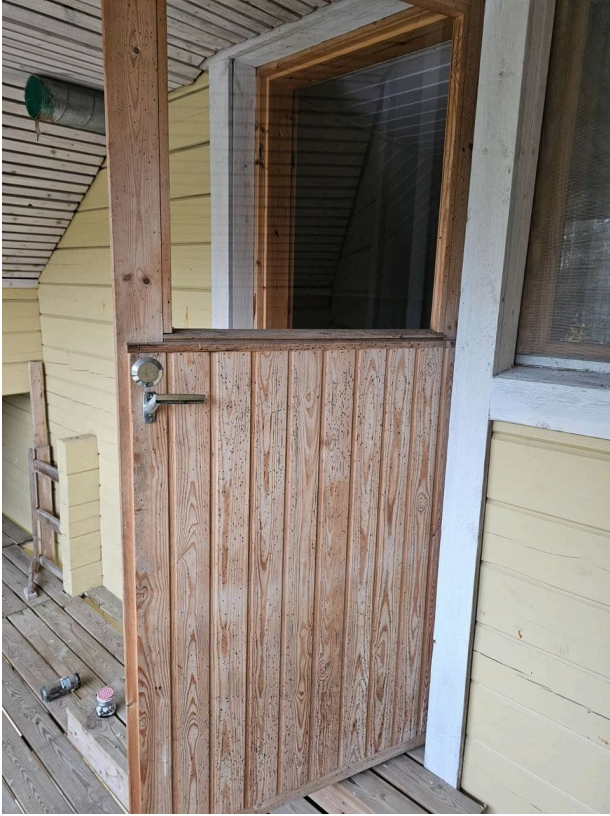
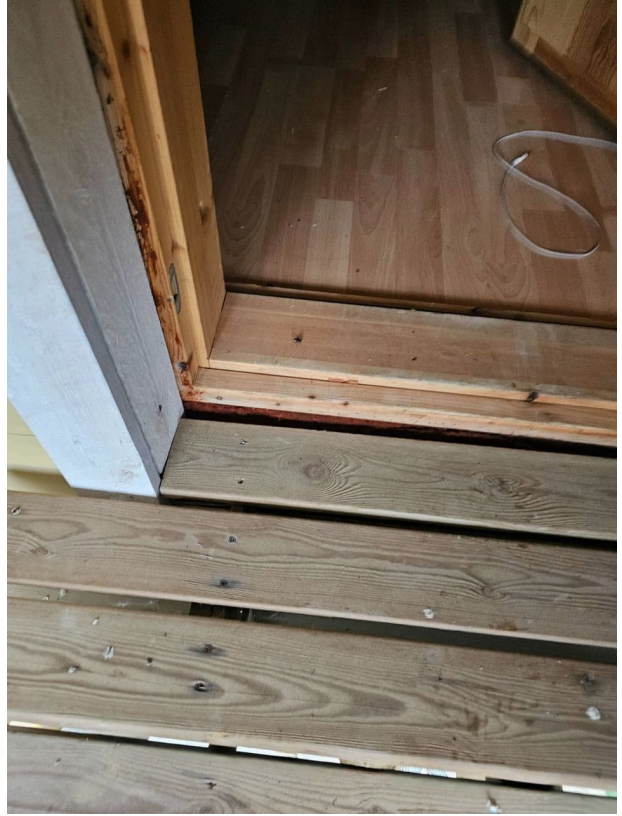
Talossa on neljä ulko-ovea. Pääovi on uudempi, lämmöneristetty ulko-ovi, muut ovat 1990-luvun kevyempiä ulko-ovia.

Ovien huolto on ajankohtaista, sisältäen alkuperäisten ovien maalauksen tai muun pinnoitteen, sekä tiivisteiden uusimisen. Vesitiiviit kynnykset tulee asentaa paikalleen.

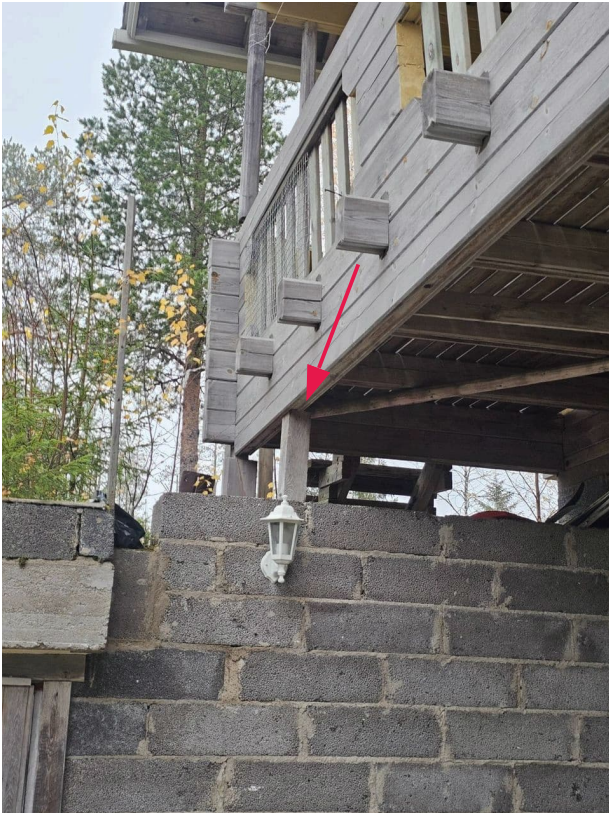
Alemmalle parvekkeelle on otettu tuki harkkomuurauksen päältä, ja muurauksen liikkumisen myötä tuki on nurjahtanut

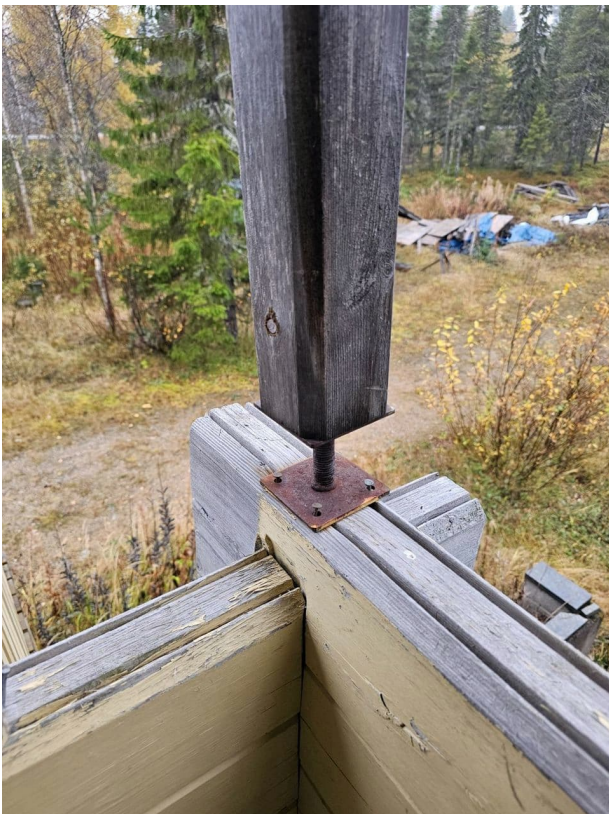
Ruosteinen säätöjalka, joka on naulattu huopanauloilla

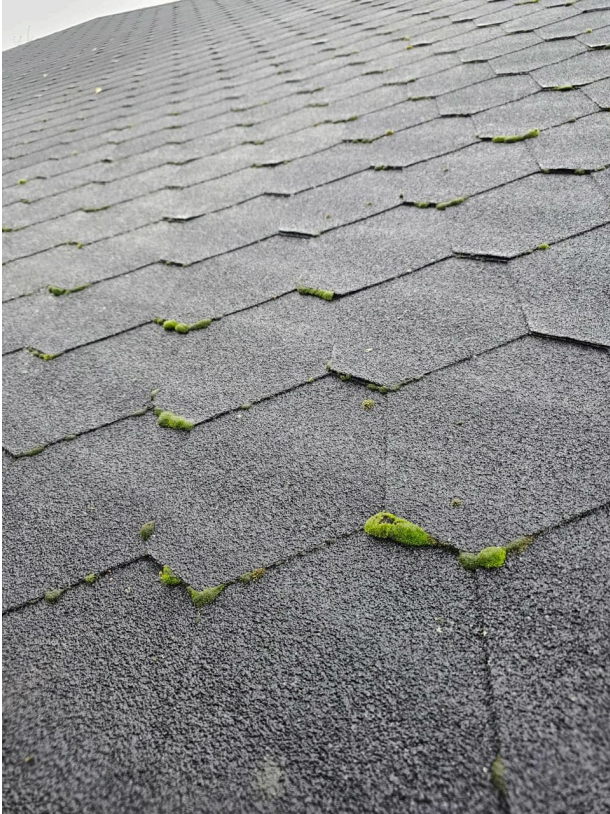
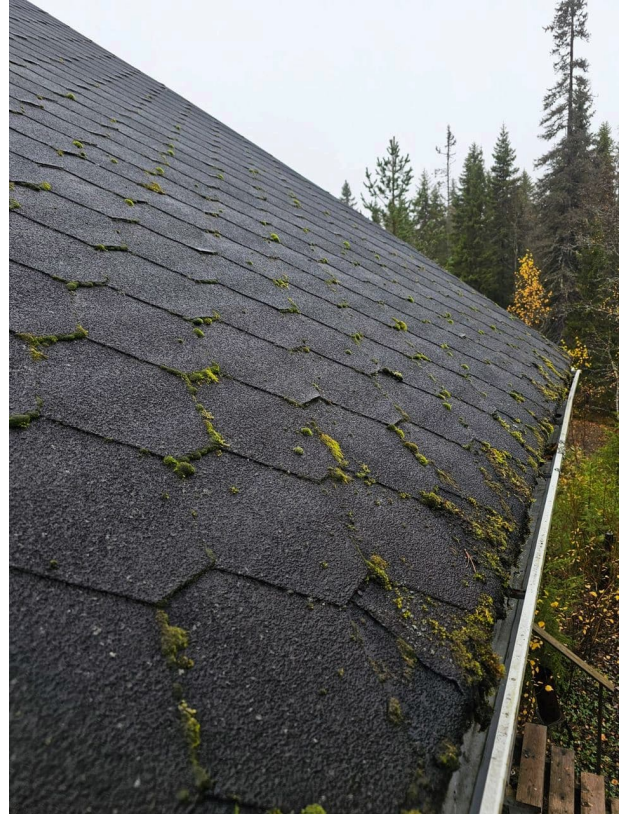
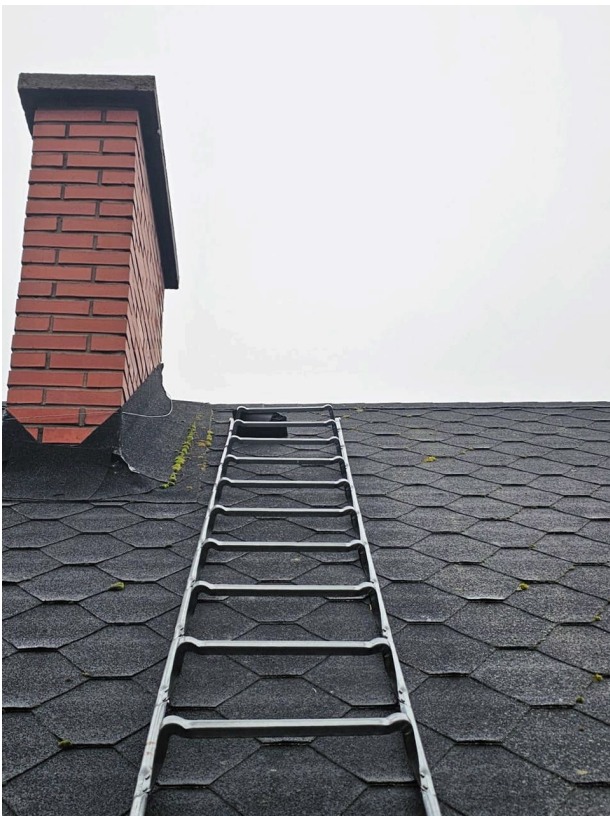
Vesi pääsee parhaiten huovan alle piipun pystysaumojen kohdalta, mutta toteutus on tehtyjen havaintojen mukaan muutoinkin epätiivis.

Katon perushuolto on ajankohtainen. Sisältää katteen pinnan puhdistamisen ja huovan saumojen tiivistämisen. Piipun ylösnoston toteutus tulee miettiä uudelleen, ja piippu varustaa pellityksellä sekä sadehattulla.

Koska piipun juuri todennäköisesti on vuotanut pitkäaikaisesti yläkolmion rakenteisiin, on tästä syystä yläkolmion rakenteet ja eristeet tarkastettava.

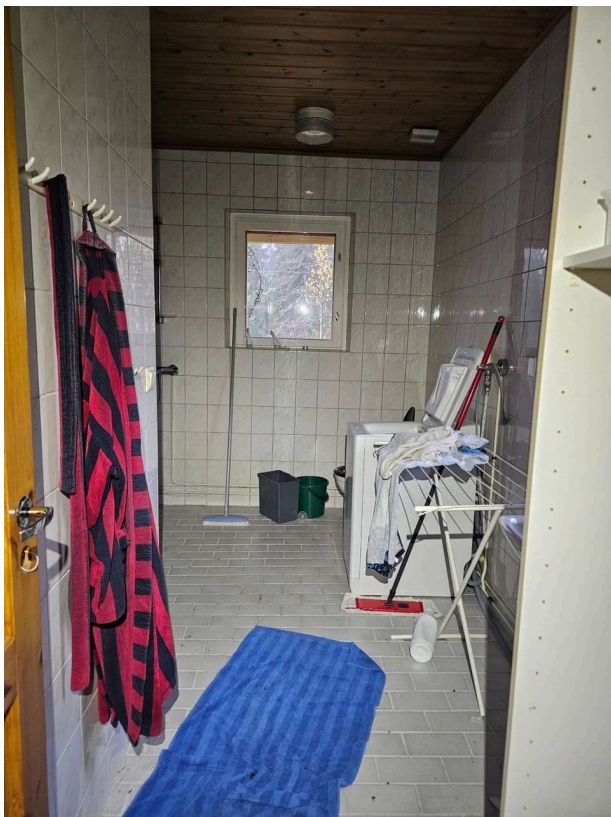
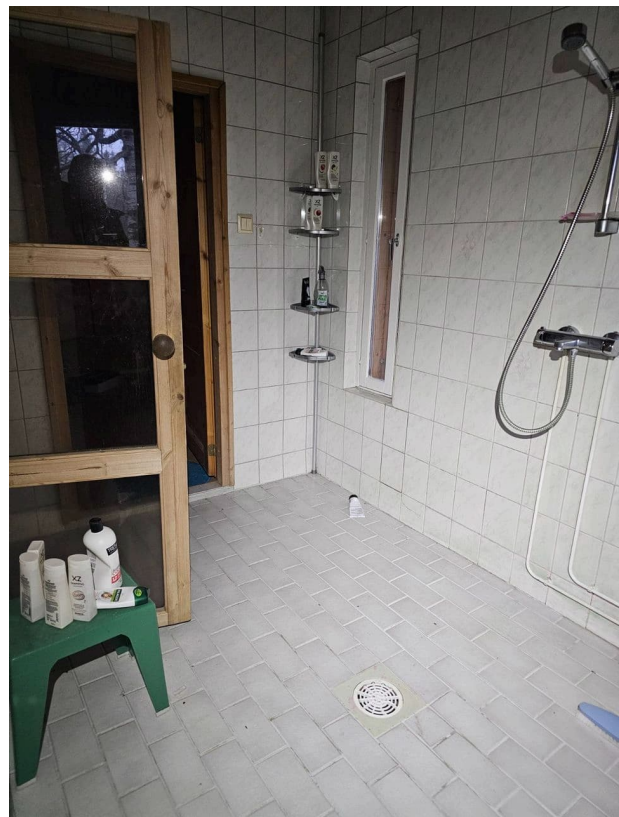
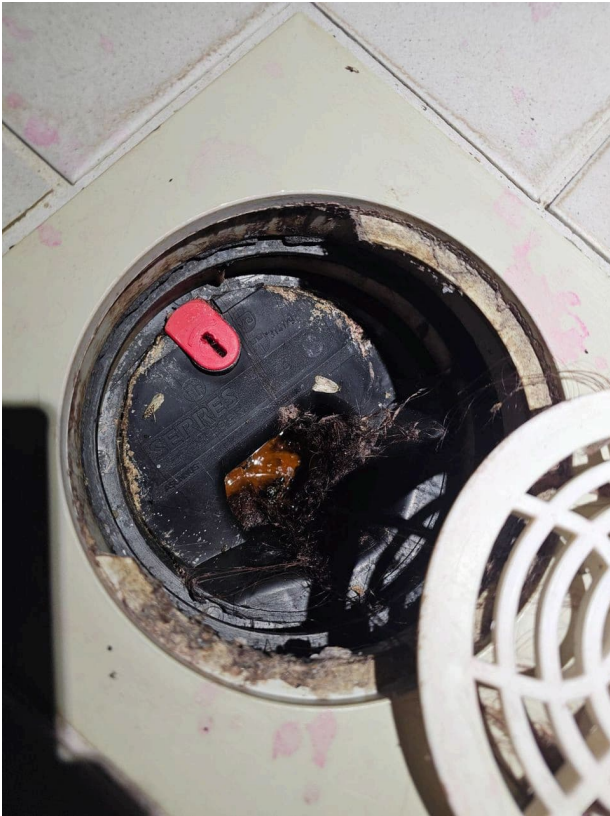
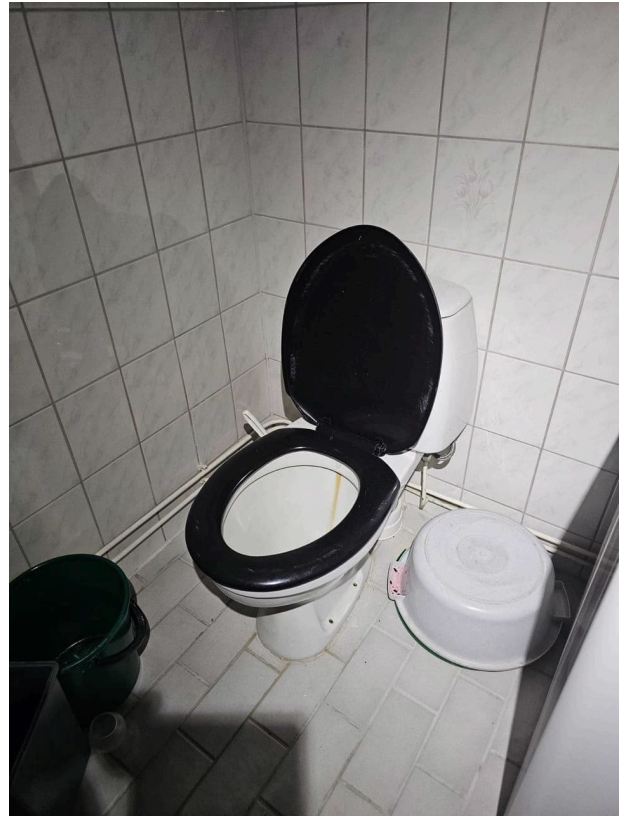
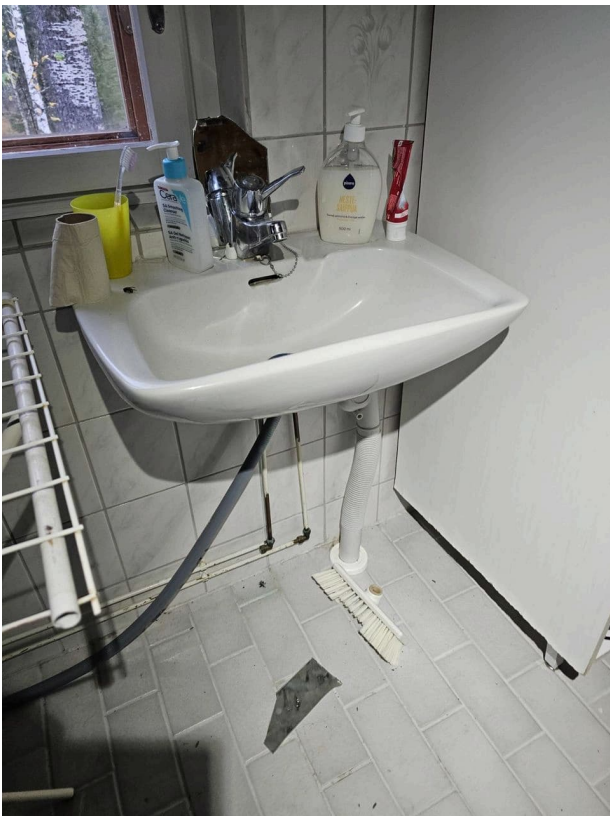
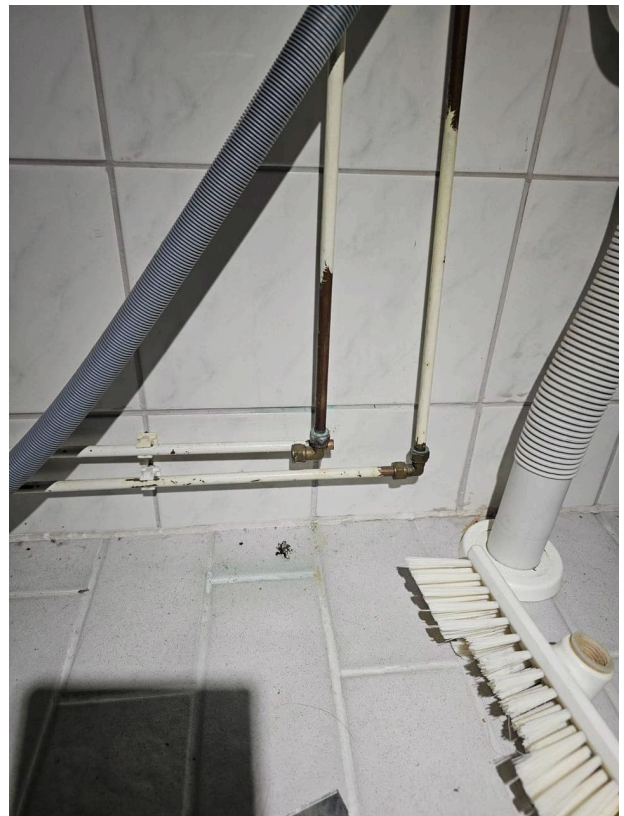
Kylpyhuone on alkuperäinen, vuodelta 1996. Seinät ja lattia ovat laattapinnalla. Rakennusajankohtana ei ole ollut käytössä nykyaikaisia, massamaisia vedeneristeitä. Rakenteessa voi olla ns. kosteussulkusively, joka vastaa nykyaikaisia primereitä.

Märkätila on lähes 30 vuoden ikäinen, eikä siinä ole käytetty nykyaikaista vedeneristystä. Märkätilan tekninen käyttöikä on päättynyt, ja sen saneeraus on suositeltavaa. Lattiakaivo on suositeltavaa vaihtaa saneerauksen yhteydessä.

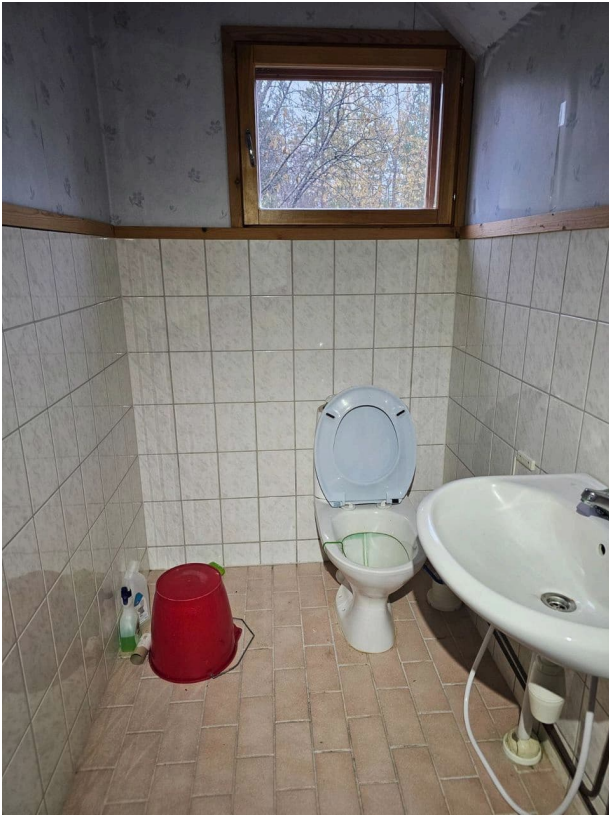
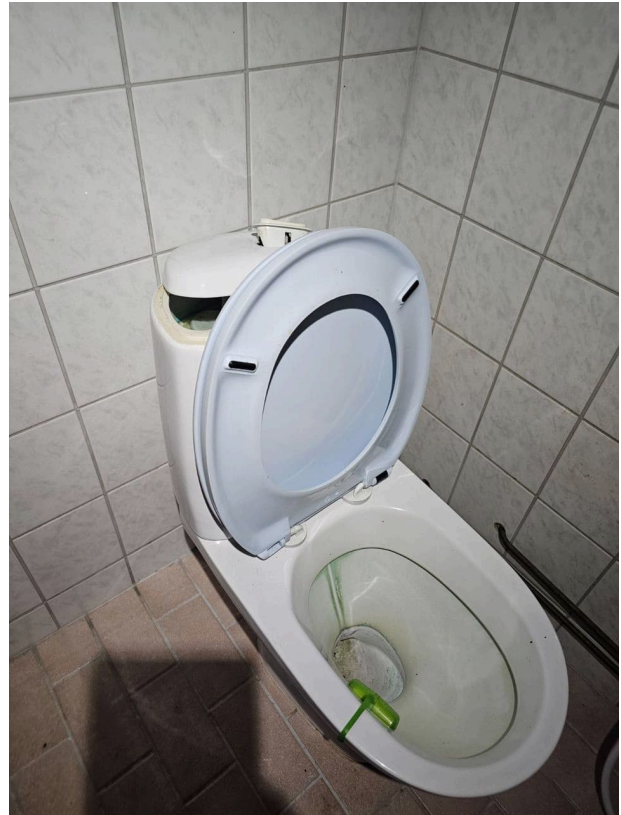
**12.3 Wc-tilat**

Ensimmäisen kerroksen wc on alkuperäiskuntoinen. Vesiputket ovat jäätyneet lavuaarin alla, ja liitos on

irronnut.

Toisen kerroksen wc on samoin alkuperäiskuntoinen. Vesiputket on uusittu jossain vaiheessa muoviputkelle, eikä putkia ole kannakoitu seinään.

Wc-istuimissa ei havaittu jäätymisestä johtuvaa halkeamista - vauriot ovat kuitenkin mahdollisia esimerkiksi huuhtelusysteemissä.

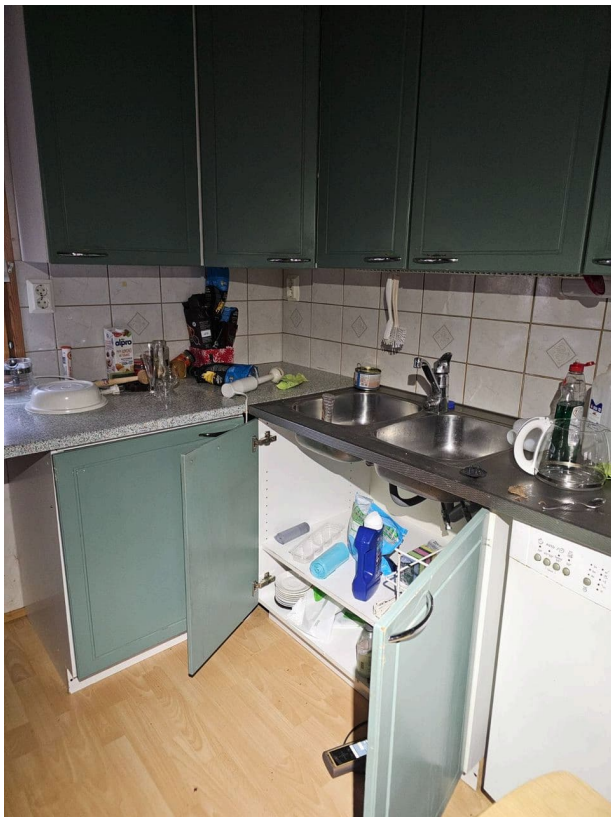
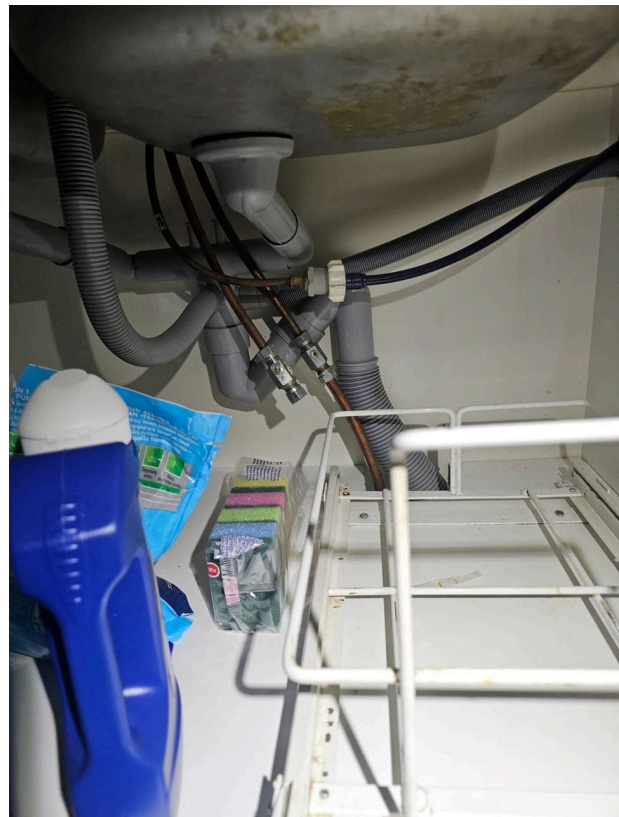
Koska rakennus on ollut kylmillään, voi kaapiston takana putkissa sekä esimerkiksi astianpesukoneessa olla jäätymisestä johtuvia vaurioita.

Allaskaapin sokkelitilasta mitattiin lämpötila ja ilman suhteellinen kosteus. Nämä mukailevat ulkoilman ja sisäilman olosuhteita tarkasteluhetkellä, eikä niiden pohjalta voida todentaa mahdollisia vesiputkien jäätymisestä johtuvia vuotoja.

Keittiön osalta tulee kaapistoja ja lattiamateriaalia purkaa vähintään vesipisteen alueelta siten, että varmistutaan siitä, ettei piiloon jää jäätymisestä johtuvia vaurioita.

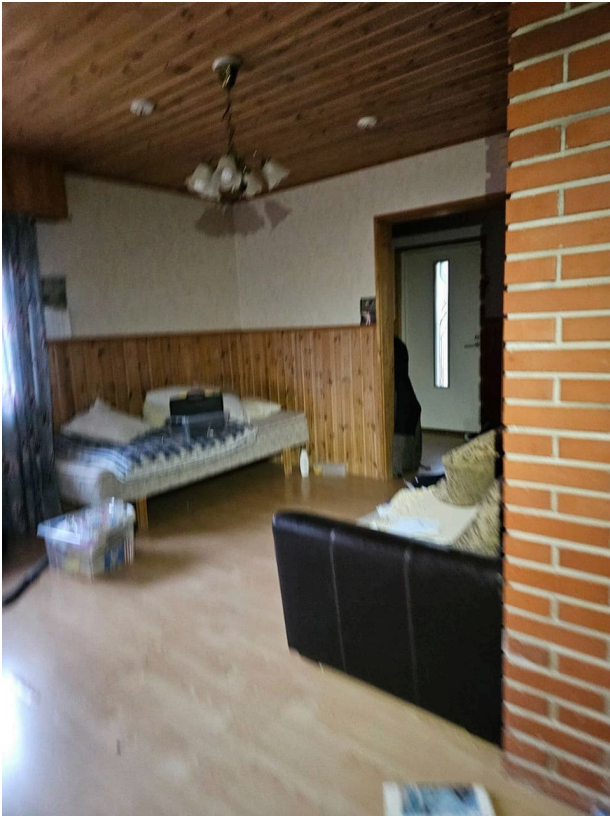
Kuivat asuintilat ovat peruskuntoiset, mutta on oletettavaa, että pintoja joudutaan purkamaan laajamittaisesti sen vuoksi, että rakennus on jätetty kylmilleen, ja mm. lattialämmitysputkistossa voi olla jäätyneen aiheuttamia vaurioita. Yläkerrassa voidaan joutua purkamaan sisäkattoja, koska vesikatteessa on todennäköisesti ainakin tiikuvuotoja, eikä yläpohjan eristeiden kuntoa voida purkamatta todentaa. Toisaalta rakennusta ei ole toteutettu hyvää rakennustapaa noudattaen, joten purkaessa on olemassa riski sille, että joudutaan tekemään aiottua laajamittaisempia korjauksia.

Kosteusjälkiä lattiassa

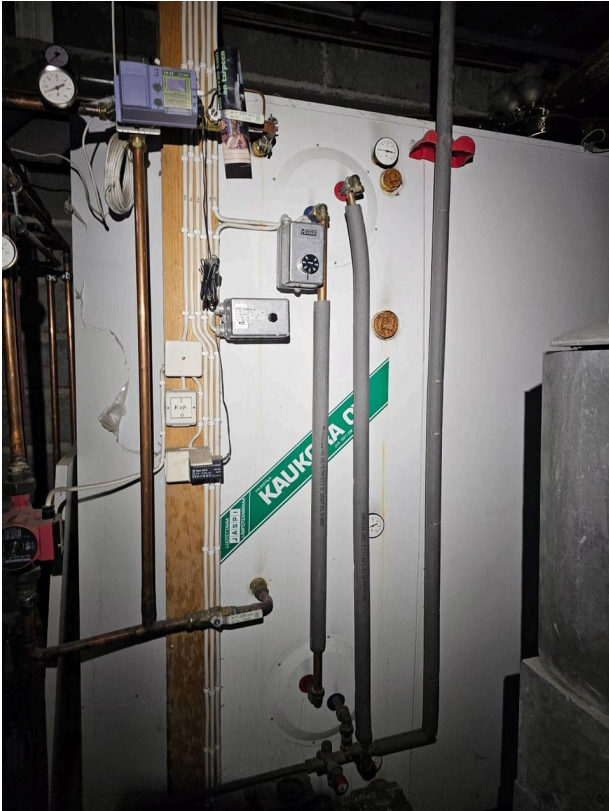
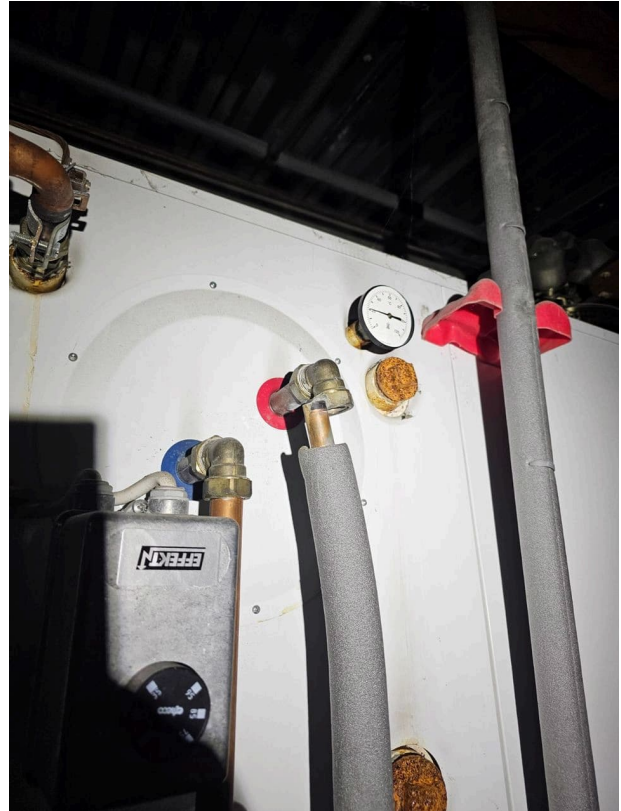
Rakennus lämpenee sähkökäyttöisellä massavaraajalla, joka sijaitsee kellarissa. Varaajan kuntoa ei voida todentaa - se on jäänyt, ja jos sen sisällä on ollut vettä, on se voinut rikkoutua, samoin kuin vesikiertoisen lattialämmityksen putket. Varaajalta on jäätyksen vuoksi mm. liitoksia auki, joten vauriot ovat todennäköisiä.

Lämmityksen osalta tulee varautua siihen, että lämmitysjärjestelmä on uusittava kokonaisuudessaan.
