**Asuntokaupan kuntotarkastus**

**Osoite** Leväkoskentie 163, Suomussalmi

**06.10.2025**

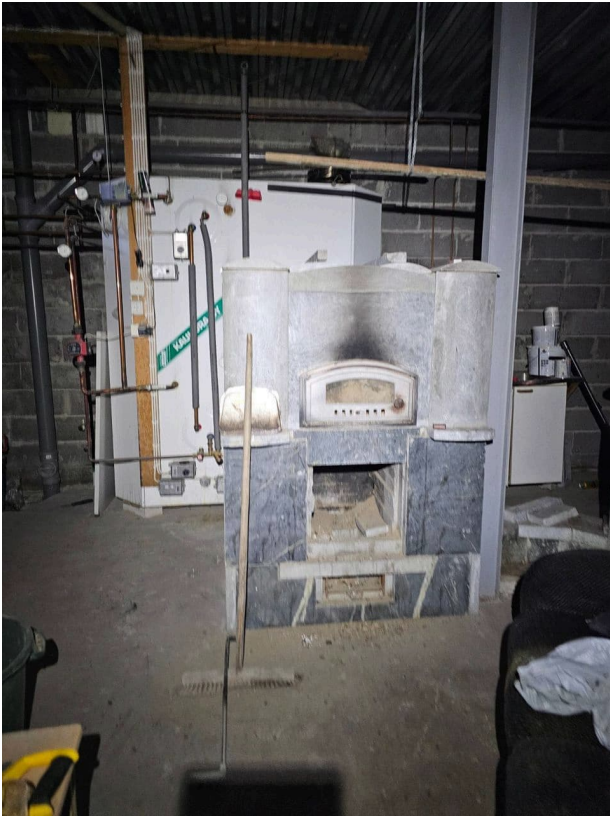
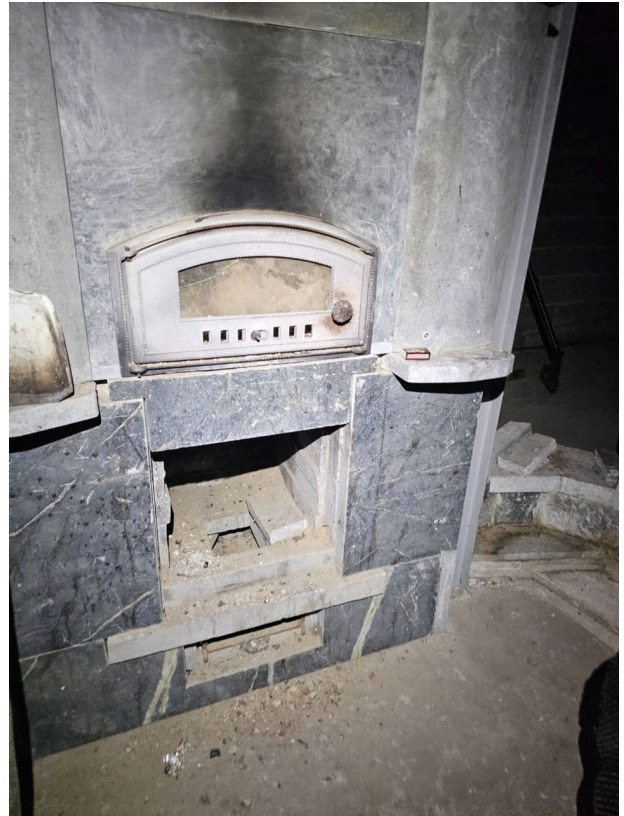
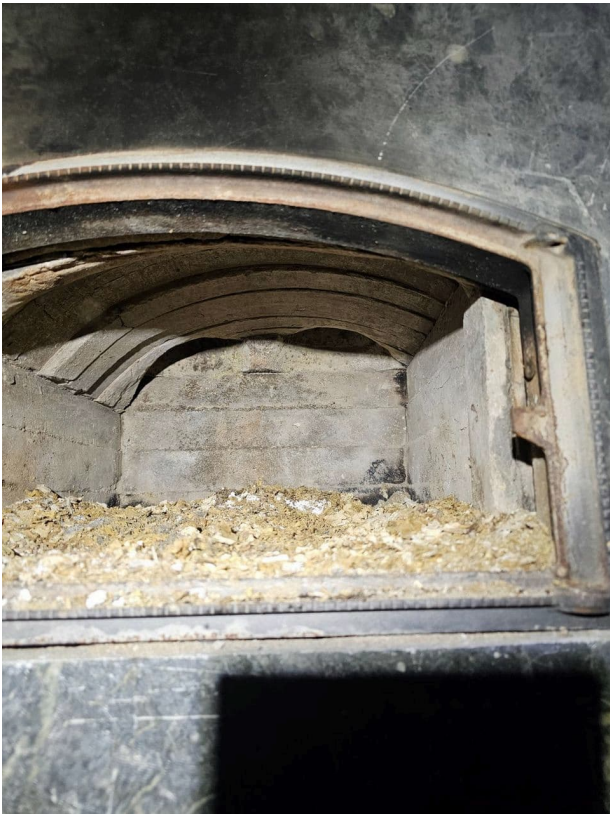
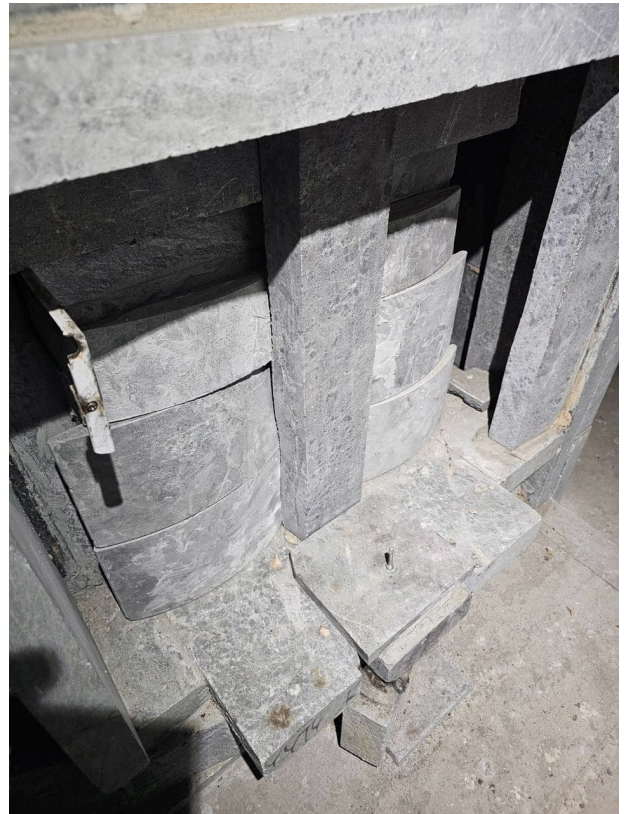
Kellarissa on tulikivestä muurattu tulisija, joka on kasattu noin 2 tai 3 eri tulisijan kappaleista, ja osa kivistä on ruuvattu kiinni. Tulisijaa ei voida pitää paloturvallisena, ja sen käyttöä ei suositella. Tulisijan hormi on muurattu tulikivikappaleista, eikä sitä voida pitää paloturvallisena.

Suosittelen kellarin tulisijan ja sen kellarissa sijaitsevan hormin purkua. Jos tulisijaa ja hormia halutaan käyttää, tulee ne hyväksyttää viranomaisella (palotarkastaja).
