## Asuntokaupan kuntotarkastus

Pysäkkitie 60, Keminmaa

11.03.2026

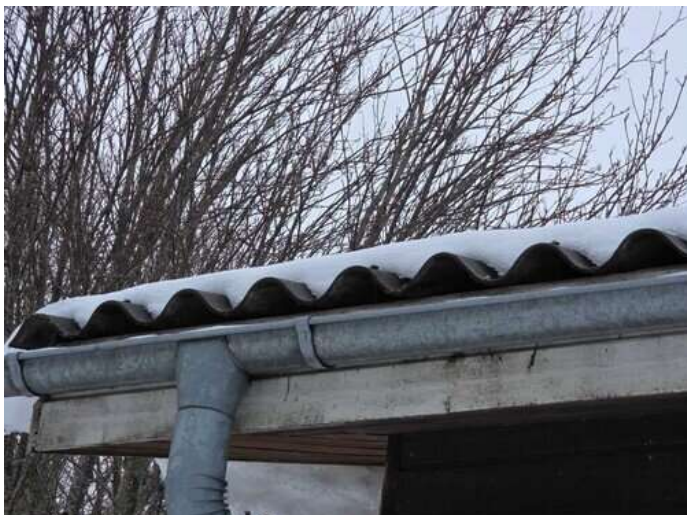
Kuva 12 varttikate

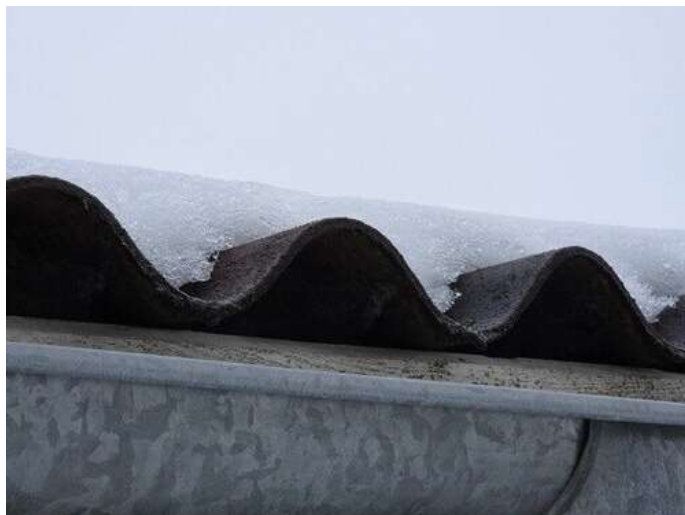
Kuva 13 varttikate

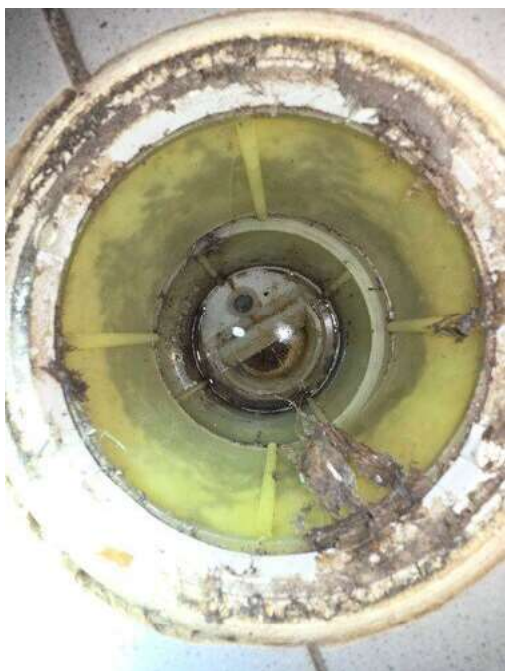
**Kuva 17**

- Tilassa on muovinen lattiakaivo jossa useita korokerenkaita. Se pitää uusia seuraavan remontin yhteydessä, että nykymääräysten mukainen vedeneriste saadaan sertifikaatin mukaisesti asennettua tiivistii lattiakaivon liitokseen ja samassa yhteydessä on suositeltavaa lisätä ns. kuivakaivo saunan puolelle. (Ks. kuva 17)

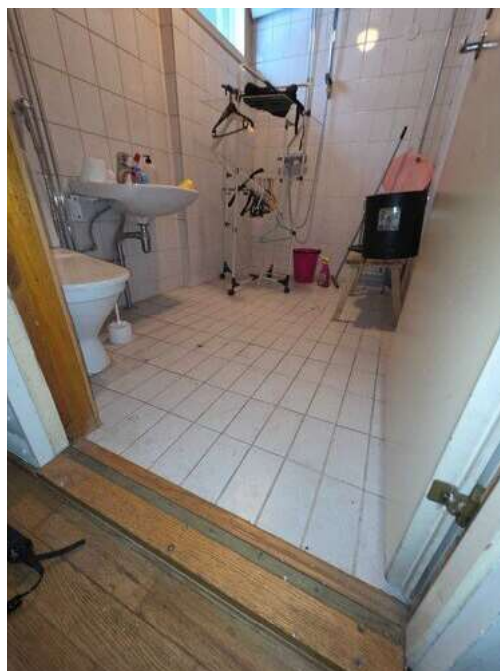
**Kuva 18**

- Kylpyhuoneen lattian kallistukset näyttivät aistinvaraisessa tarkastelussa olevan riittävät. (Ks. kuva 18)

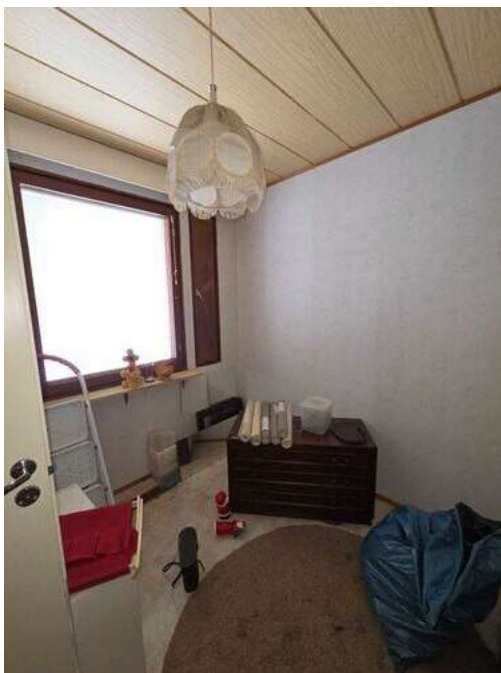
**Kuva 25** makuuhuone

Makuuhuoneiden pintamateriaaleissa on havaittavissa roiskeiden aiheuttamia jälkiä (Ks. kuvat 25-28)

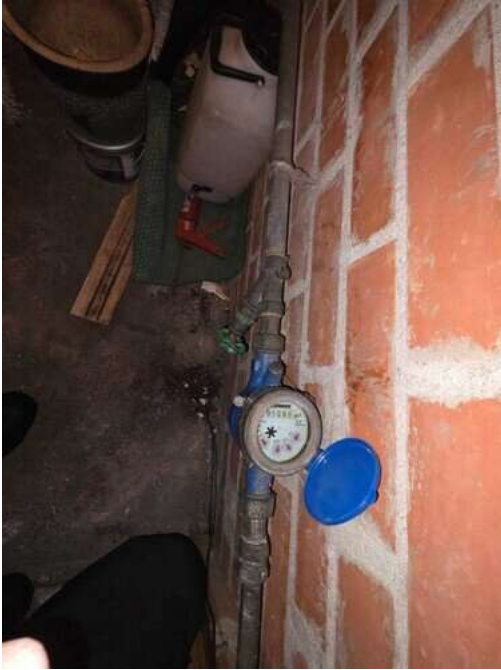
**Kuva 34** Vesimittari

- Vesimittari sijaitsee teknisessä tilassa. Lukema ei muuttunut tarkastelun aikana. (Ks. kuva 34)
