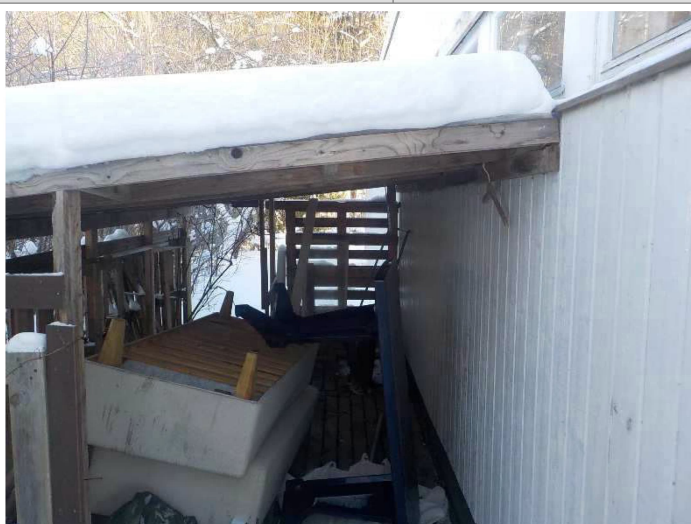
Yleiskuva.

| <b>HAVAINNOT</b> | <ul style="list-style-type: none"> <li>• Etupihan osuutta lukuun ottamatta ulkoseinien suojana ei ole varsinaisia räystäitä, joten erityisesti julkisivun lautaverhous altistuu helpoimmin jatkuvalle säärasitukselle. Lisäksi paikoin autotallin osuudella verhouksen alaosat sijaitsevat lähempänä maanpinnan ja terrassin tasoa altistuen helpommin kosteus- ja säärasitukselle.</li> <li>• Näkyviltä osin verhouksessa havaittiin paikoin ns. normaalia säärasitusta. Autotallin ovien yläpuolella verhouksessa oli havaittavissa hieman ”pulistumaa”. Autotallin puoleisella sivupihalla rakennuksen vierelle on asennettu katos. Näkyviltä osin ko. katoksessa havaittiin paikoin selvemmin ikä-/säärasitusta. Havaintojen perusteella lautaverhoilujen yläosien ja vesikatteen aluslaudoitusten välissä on jonkin verran rakoilua.</li> <li>• Havaintojen perusteella verhouksen tuulettuminen ei vastaa nykyisiä suosituksia. Havaintojen perusteella verhouksen takana on vaakakoolaus, mutta verhouksen takana ei ole ns. ristiikoolaus. Pistokokein tarkastettuna autotallin puoleisella sivupihalla verhouksen alaosan koolauspuuta oli ainakin yhdestä kohdasta purettu (mahdollisesti tuulettumisen tehostamiseksi).</li> </ul> |

| <b>TOIMENPIDESUOSITUS</b> | <ul style="list-style-type: none"> <li>• Huoltotoimenpiteitä tarvittavilta osin suositellaan. Ulkoisia puuosia huolletaan ja uusitaan aina tarpeen mukaan. Julkisivun puuosat suositellaan huoltomaalattavaksi 6 – 12 vuoden välein ilmansuunnasta riippuen.</li> <li>• Lumettomana aikana erityisesti autotallin puoleisten ulkoseinien/julkisivuverhouksen alaosien ja myös muualla verhouksen kunnon tarkastamista suositellaan. Nykyisellään myös julkisivuverhouksen säännöllistä kunnon tarkkailua sekä tarvittavia huoltotoimenpiteitä ennakoivasti suositellaan.</li> </ul> |

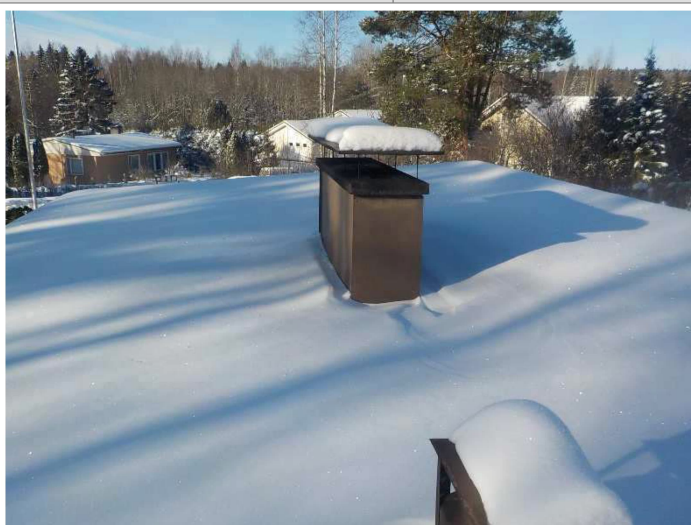
Vesikattoa.

| <b>HAVAINNOT</b> | <ul style="list-style-type: none"> <li>Lumipeitteen vuoksi vesikatteen kuntoa ei voitu tarkastaa. Myöskään mm. vesikatteen läpivientien tiiveyttä ei voitu bitumikermikatteen osalta tarkastaa.</li> <li>Piiput/hormit on pellitetty ja niiden päällä on sadehatut.</li> <li>Havaintojen perusteella vesikatto kallistuu kohti etupihaa. Havaintojen perusteella etupihan puoleisilla räystäillä on ns. sisäkourut. Etupihan toisen nurkan syöksytörvessä havaittiin selvemmin ikääntymistä. Etupihan sisänurkalla on purettu aluslaudoitusta. Puretussa kohdassa räystäällä kattokannattimessa havaittiin osittaista kosteusrasituksen aiheuttamaa</li> </ul> |

| | <p>vauriota. Oletuksen mukaan kosteusrasitus on vuotaneen sadevesikourun aiheuttamaa.</p> <ul style="list-style-type: none"> <li>• Talotikkaat on asennettu.</li> </ul> |

| <b>TOIMENPIDESUOSITUS</b> | <ul style="list-style-type: none"> <li>• Vesikatteen kunto syytä tarkastaa lumettomana ajankohtana. Läpivientien ja -saumojen kuntoa on syytä tarkkailla ja tarvittaessa huoltaa ne säännöllisesti.</li> <li>• Vesikate on syytä puhdistaa säännöllisesti.</li> <li>• Myös sadevesikourujen kunto tulee lumettomana ajankohtana tarkastaa. Havaintojen perusteella etupihan toisen nurkan syöksytorvi on uusimisen tarpeessa. Kourut puhdistetaan syksyisin ja tarvittaessa keväisin. Kourujen kunto ja tiiveys on syytä tarkastaa keväisin lumien sulamisen jälkeen.</li> </ul> |

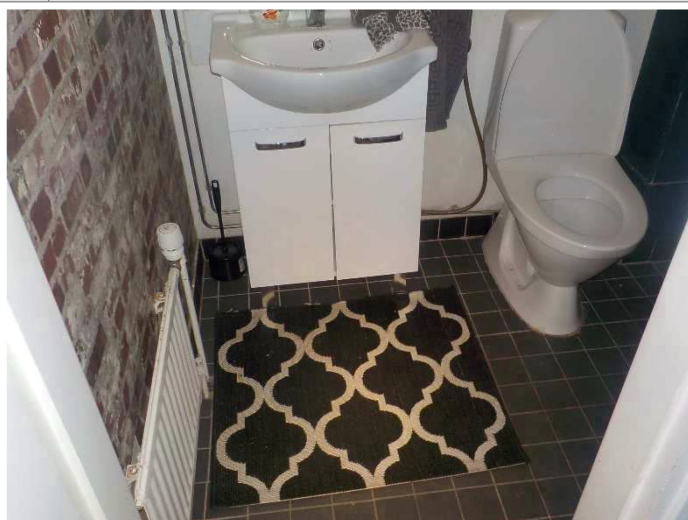
Wc-tila.

| 14.1. | <u>Wc</u> |
|---|---|
| <b>HAVAINNOT PINTA-<br/>KOSTEUDENTUNNISTI-<br/>MELLA</b> | <ul style="list-style-type: none"> <li>Lattiassa ja seinissä ei havaittu pintakosteudentunnistimella kohonneita lukemia.</li> </ul> |

| 14.1. | <u>Wc</u> |
|---|---|
| <b>TOIMENPIDESUOSITUS</b> | <ul style="list-style-type: none"> <li>Nykyisellään lattian ja seinien rajojen sekä lattian läpivientien tiiveydestä kannattaa huolehtia.</li> <li>Normaali vesikalusteiden ja putkiliitosten tiiveyden tarkkailu.</li> <li>Käyttövesiputkien lisäkannakointi, ks. kohta 17.</li> </ul> |

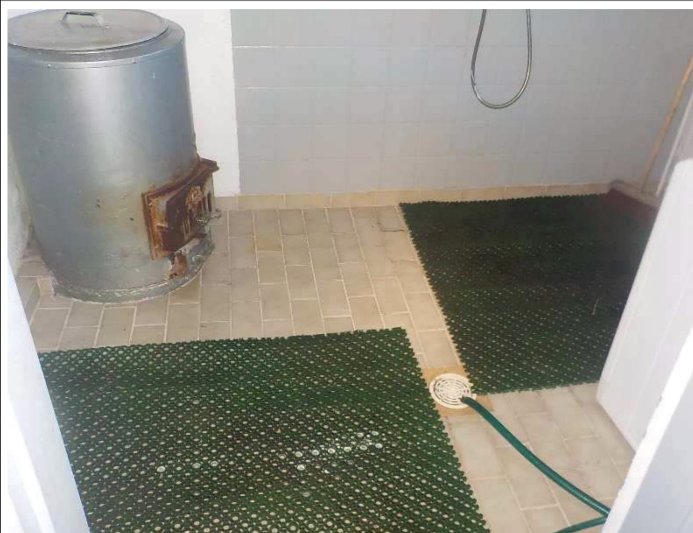
Yleiskuva.

| 14.2. | <u>Pesuhuone</u> |
|---|---|
| <b>PÄÄASIAALLISET PINTA-RAKENTEET/PINNOITTEET</b> | <ul style="list-style-type: none"> <li>Lattiassa on laatoitus. Seiniä on laatoitettu, paneloitu ja maalattu. Suihkun läheisellä nurkalla seinäpanelointien alaosassa havaittiin maalipinnan irtoilua/merkkejä kosteusrasituksesta. Suihkun kohdalla oleva seinä on kiviainesrakenteinen. Lattia on betonirakenteinen. Pesukoneen poistotietku on johdettu yläkautta lattiakaivoon, mikä tulee nykyisellään huomioida.</li> </ul> |
| <b>TEKNISET KÄYTTÖIÄT</b> | <ul style="list-style-type: none"> <li>Ennen nykyisiä vedeneristeitä rakennettujen pesuhuoneiden tekninen käyttöikä on enimmillään 20 vuotta. Tila on saavuttanut teknisen käyttöikänsä.</li> </ul> |

| 14.2. | <u>Pesuhuone</u> |
|---|---|
| <b>TOIMENPIDESUOSITUS</b> | <ul style="list-style-type: none"> <li>Tila suositellaan peruskorjattavaksi nykyiset vedeneristysmääräykset täyttäväksi. Peruskorjauksen yhteydessä mm. rakenteiden kosteudet tulee mitata, rakenteiden kunto tarkastaa ja lattiakaivo uusia.</li> <li>Kaikkien kosteiden ja märkätilojen elastisten nurkka- ja tiivistesaumojen uusimista suositellaan 5 – 7 vuoden välein/tarpeen mukaan. Uusimistöiden yhteydessä tulee aina varoa vedeneristeen rikkoutumista. Lastaa on syytä käyttää aina suihkun jälkeen.</li> </ul> |
