## **KUNTOTARKASTUSRAPORTTI**

**Omakotitalo  
Kukkarokatu 9  
76120 Pieksämäki**

**Tarkastuksen syy:** Kohteen myynti

**Tarkastuspäivä:** Perjantai 9.1.2026, ullakkotilat maanantai 12.1.2026

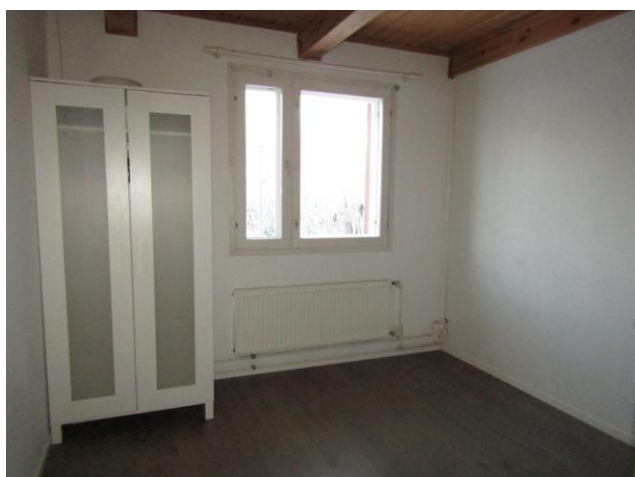
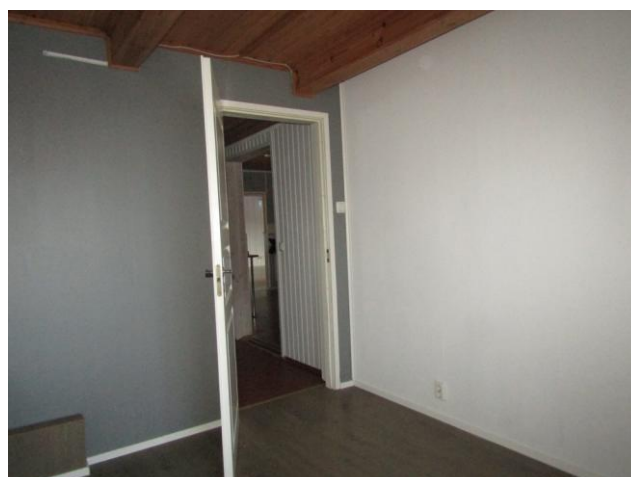
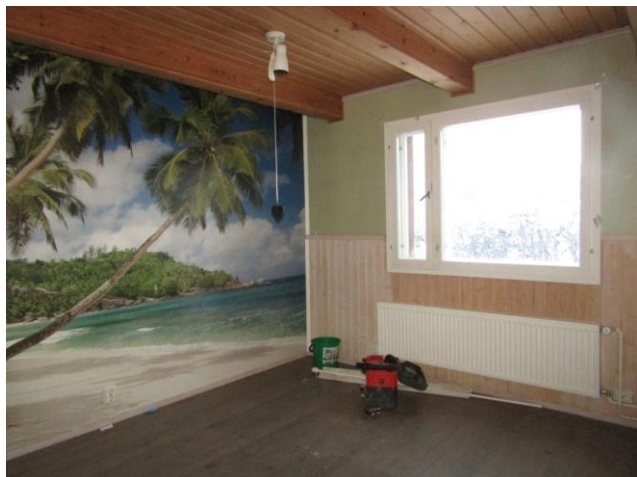
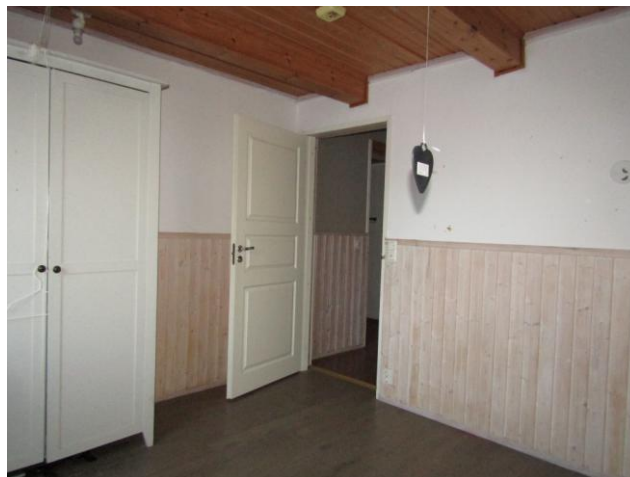
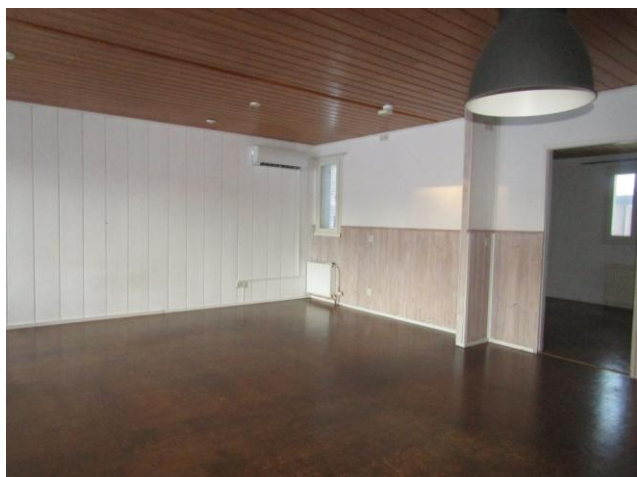
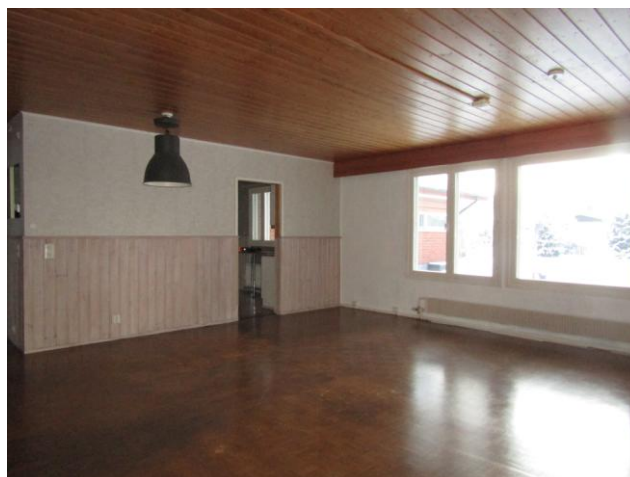
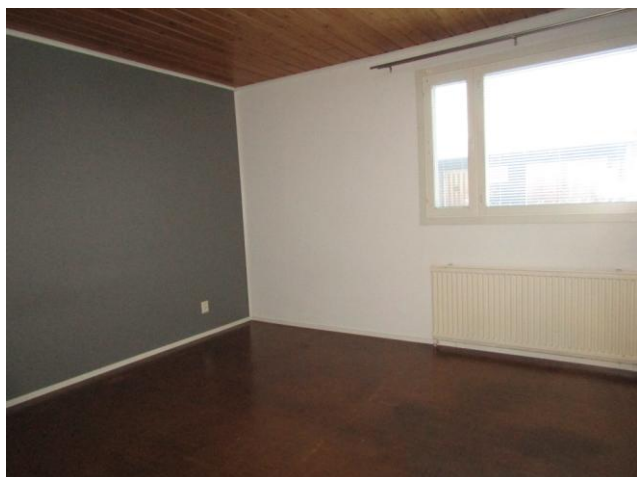
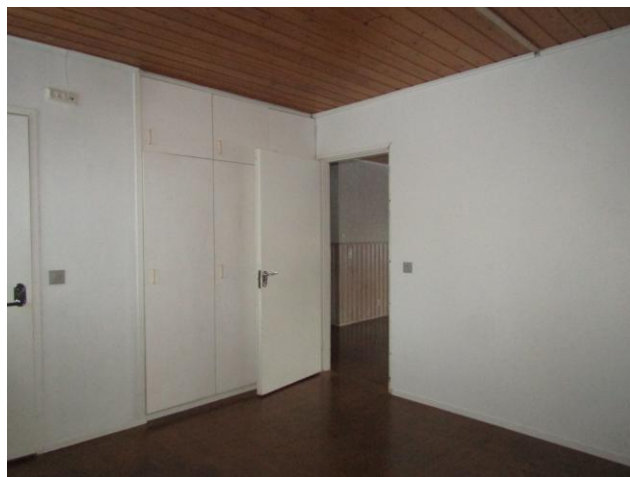
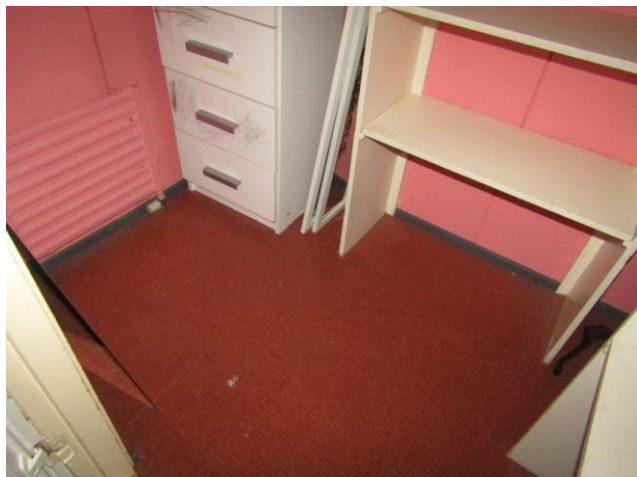
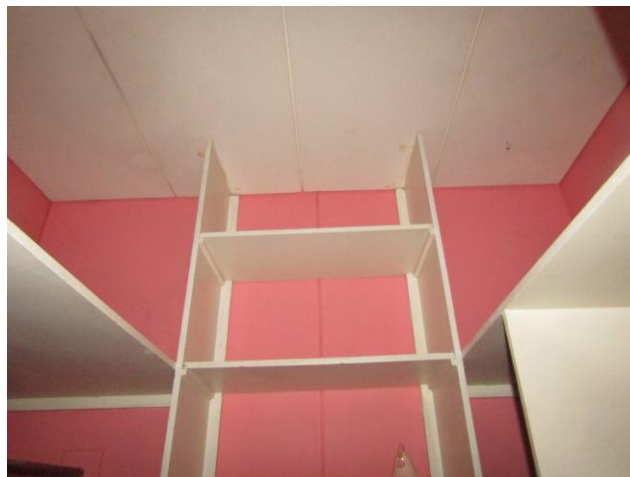
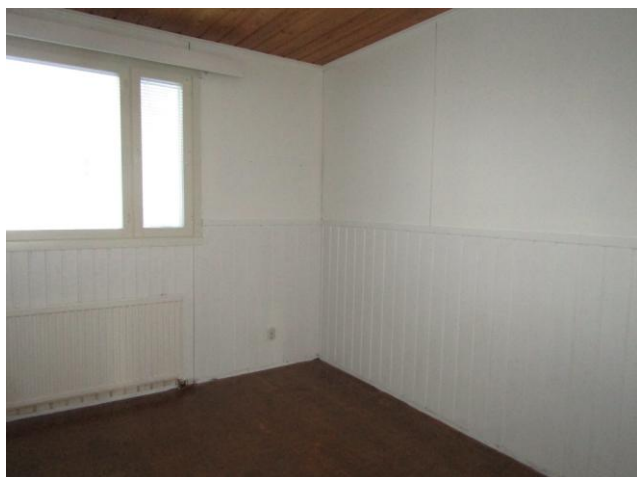
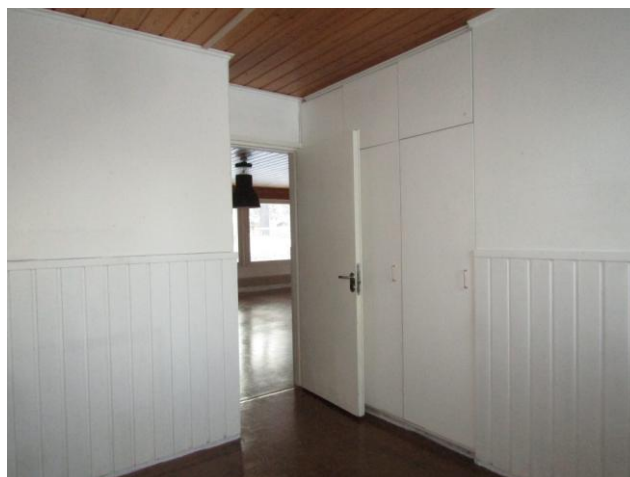
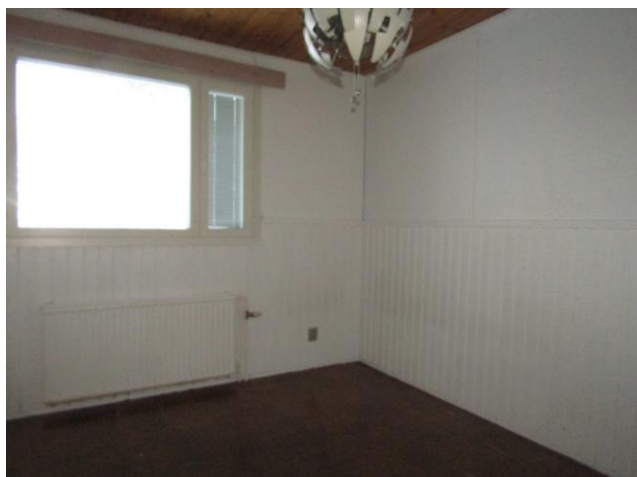
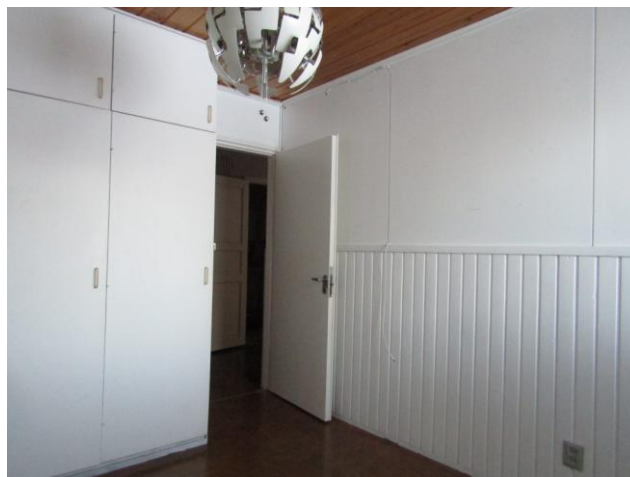
## 4.2.7 Muut huonetilat

Laminaattipintaisten lattioiden mittarinnäytöt satunnaisista mittauspisteistä mitattuina ovat keskimäärin 40. Mosaiikkiparkettipintaisten lattioiden mittarinnäytöt satunnaisista mittauspisteistä mitattuina ovat keskimäärin 40. Parkettipinnoissa on käytöstä tullutta kulumaa. Parketti on havaituilla alueilla kiinni alustassaan.

Saunaosaston eteistilan laatoitetun lattian mittarinnäyttö on keskimäärin 55. Vaatehuoneen muovimattolattian mittarinnäyttö on 40-45. Mitta-asteikko H.

Kattopinnat ovat pääosin lakattua paneelia. Kattopinnoissa ei ole merkkejä yläpuolelta tulevasta kosteusrasituksesta.

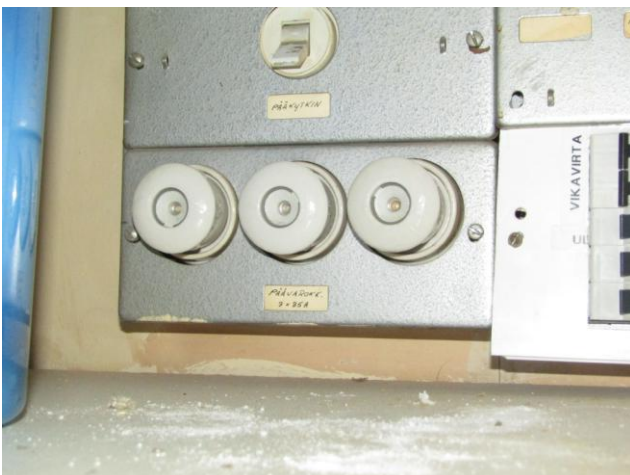
#### 4.2.12 Sähkölaitteet

Pääsulakekoko on 3 x 35 ampeeria. Sähkömittari on etäluettava.

Sähkölaitteissa ei havaittu käyttöturvallisuutta vaarantavia seikkoja.

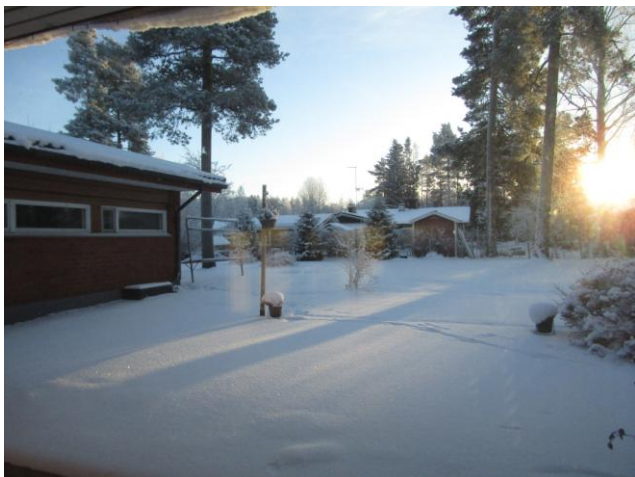
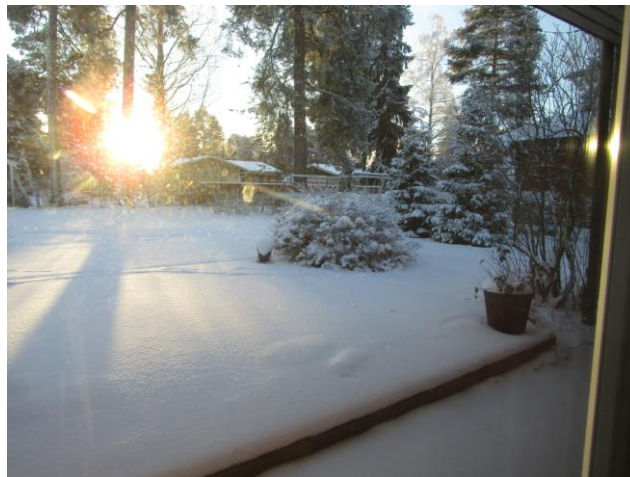
### **4.3.1 Piha-alueet**

Piha-alueiden tarkastus on lumitilanteen vuoksi tekemättä.

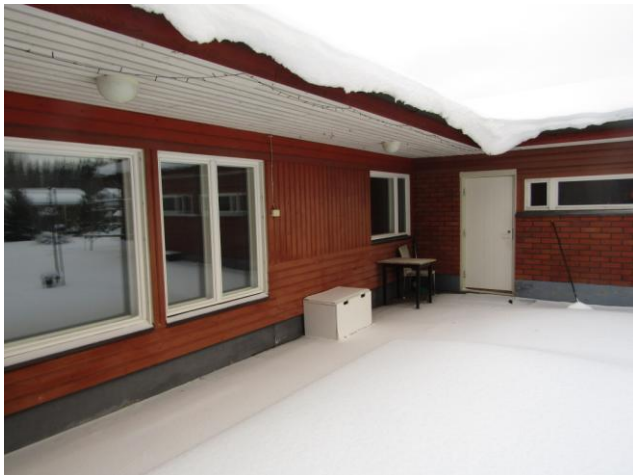
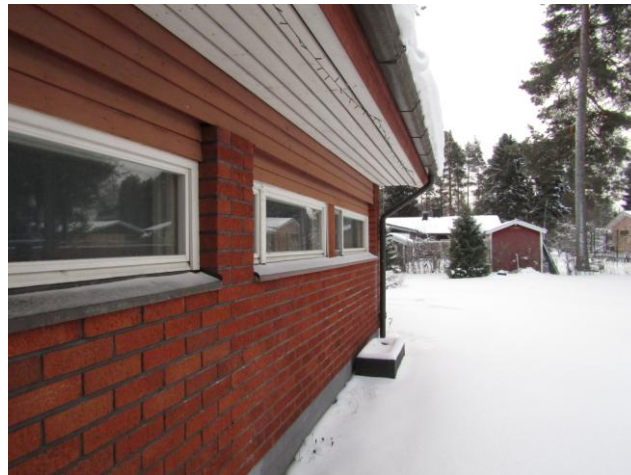
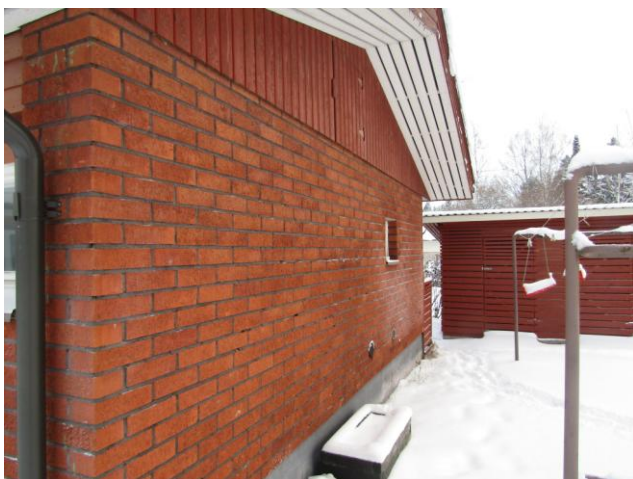
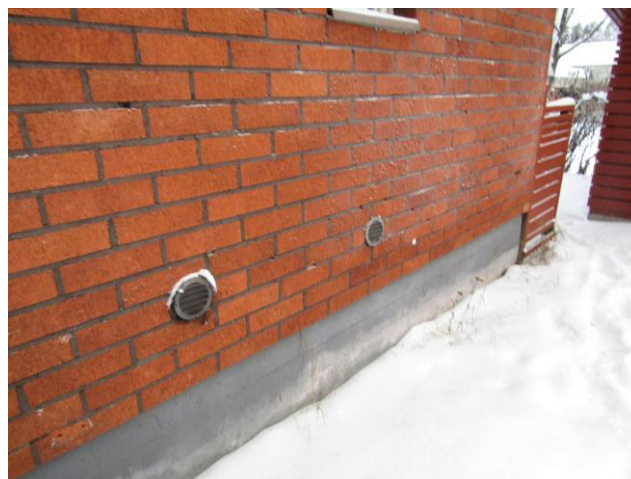
#### 4.3.4 Ulkoverhous ja julkisivut

Rakennuksen julkisivuverhouksena on poltettu savitiili ja maalattu puu. Tiilipinnat ovat ikäisekseen normaalikuntoisia, eikä niissä ole pahoja halkeamia. Tiiliverhouksen taustan tuuletus on järjestetty liittymärakenteiden kautta. Jälkisaumauksessa on paikoin harvuutta. Julkisivun puuosat ovat ikäisekseen normaali kuntoisia. Maalauskäsittely on pääosaltaan peittävä.

*Huoltomaalauksen suositeltava uusimisväli julkisivun puuosille on 5-10vuotta alkaen.*

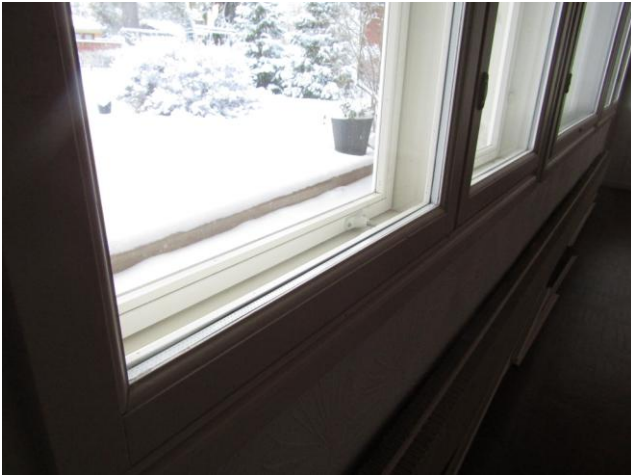
#### 4.3.5 Ikkunat ja ulko-ovet

Rakennuksen ikkunat ovat jossakin vaiheessa uusittuja MSE- ja MSE-AL -puuikkunoita. Ikkunoiden toiminta tarkastettiin joistakin tuuletusikkunoista, joiden toiminnassa ei havaittu puutteita.

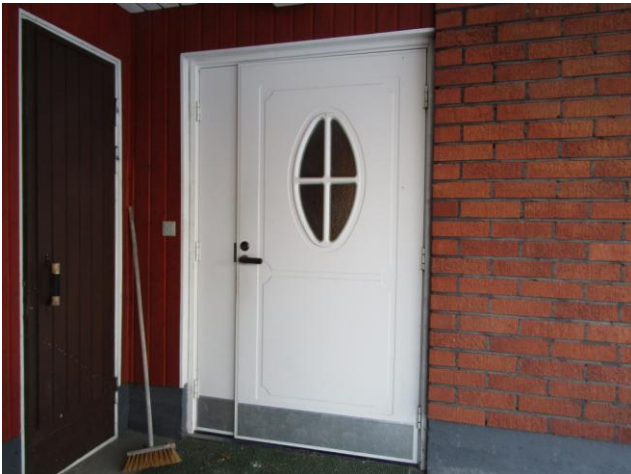
Pääsisäänkäynnin ovena on lasiaukollinen puuovi. Ovi on toimiva, myös lukituksen osalta. Muut ulko- ovet ovat umpinaisia puuovia. Ovet ovat toimivia, myös lukituksen osalta.

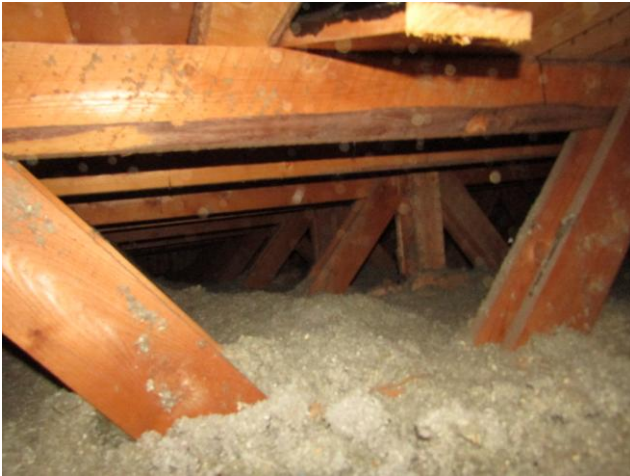
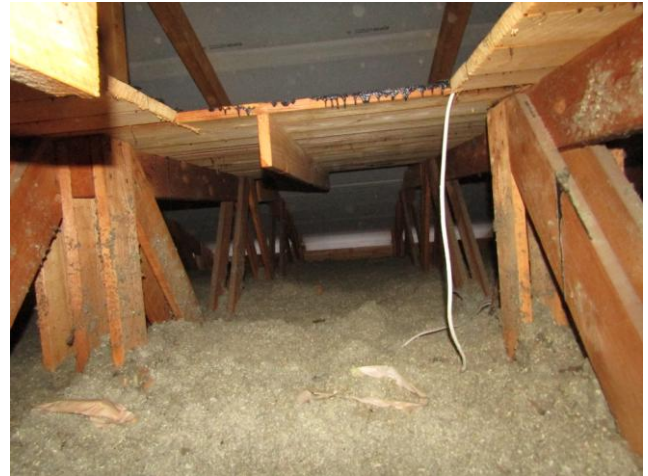
#### 4.3.6 Yläpohja ja ullakko

Rakennuksen ullakkotilat tarkastettiin silmämääräisesti sekä valokuvaamalla.

Vesikaton kantavana puurakenteena on vanhan vesikattorakenteen päältä tuettu puurakenne.

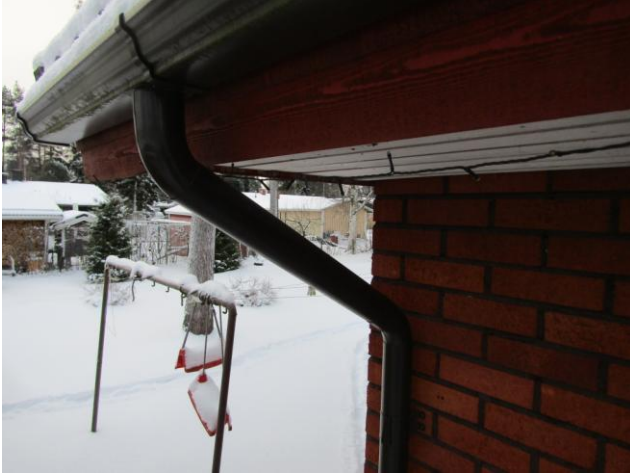
Sadevesijärjestelmänä on saumaton räystäskouru ja siihen kuuluva syöksytorvi.  
Sadevedet on johdettu syöksytorvien alta, rännikaivoilta putkistoilla pois rakennuksen vierustoilta.

*Kourut puhdistetaan roskista 1-2kertaa vuodessa.*

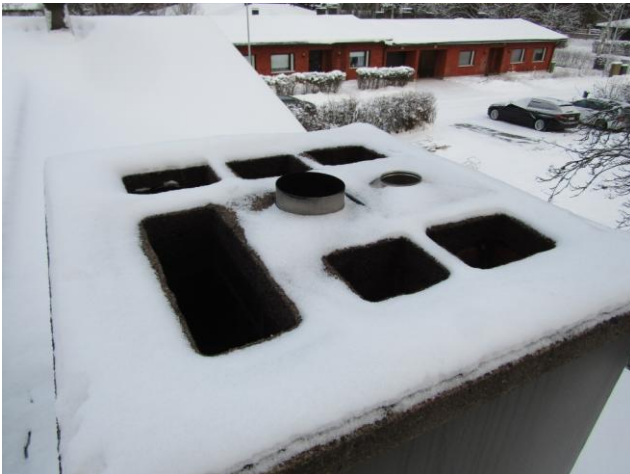
#### 4.3.8 Savupiippu

Savupiipun päälakivalu ja hormin yläpää on hyväkuntoisia. Hormeihin menevän sadeveden vähentämiseksi piipulle tulisi asentaa sadehattu.

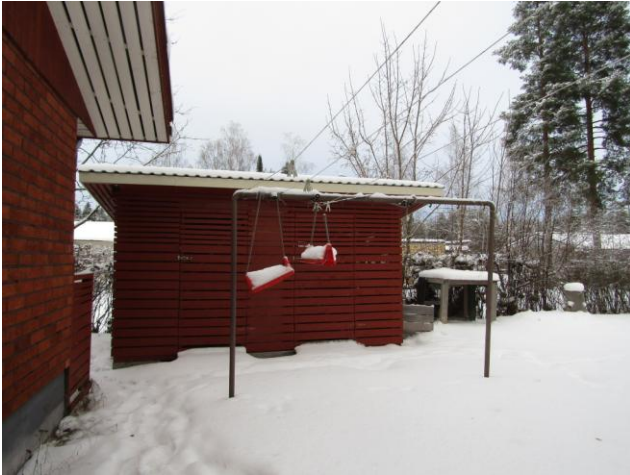
#### 4.4 LISÄRAKENNUKSET

Päärakennuksen lisäksi tontilla on puurakenteinen varastorakennus. Piharakennusta ei tarkastettu erikseen tässä tarkastuksessa.
