# KUNTOTARKASTUS

Rekipellontie 104, 66600 Vöyri

16.09.2025

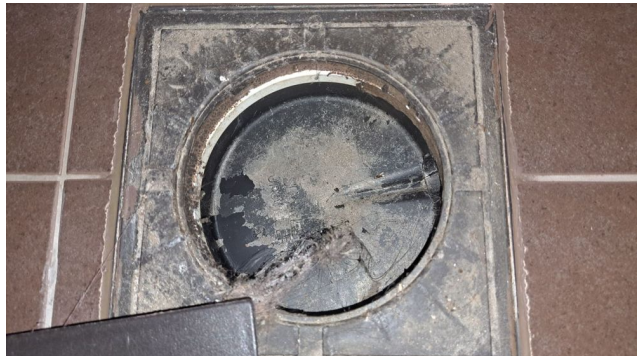
Suihkussa kuivakaivo, josta poistoputki menee saunan puolella olevalle kaivolle.

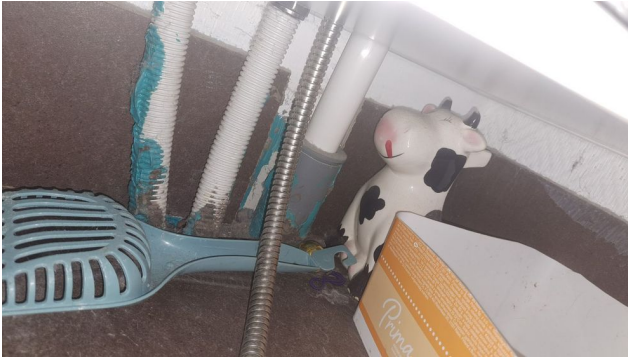
Lattiassa on vedeneriste havaittavissa.

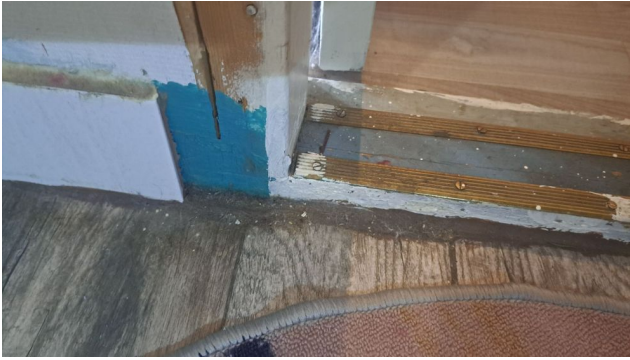
Lattiassa on vedeneriste havaittavissa.
