KUNTOTARKASTUS  
Puunkaatajantie 19b A  
00760 Helsinki

| PRO Kuntotarkastus/ | 2.2.2026

## 1. YHTEENVETO

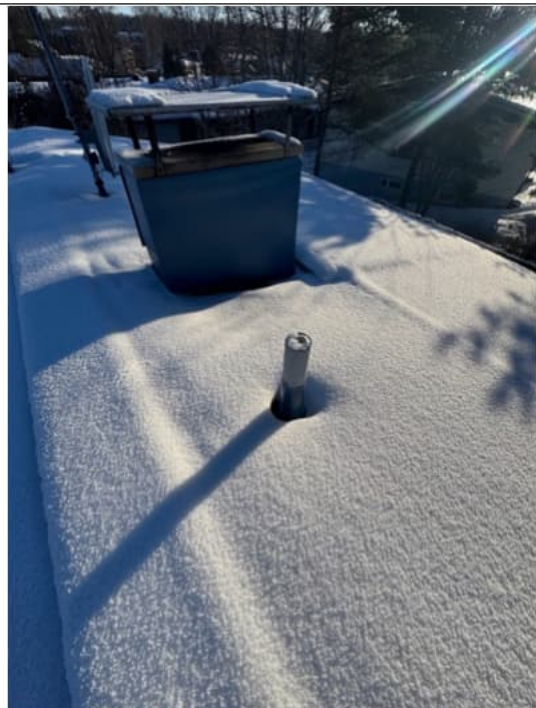
| Havainto, havainnon merkitys ja riski | Toimenpide-ehdotus |
|---|---|
| <b>Läpiviennit</b> | <p>Vesikatonläpivientinä havaittiin piippu, viemärintuuletusputki, ilmanvaihdon poistoputki ja liesituulettimen huippumuri.</p> <p>Viemärin tuuletusputki oli tuotu eristämättömänä vesikatteen läpi. Eristämätön viemärintuuletusputki saattaa kondensoida ulkopinnalleen kosteutta ja kosteus saattaa kastella viemäriputken ympärillä olevia rakenteita.</p> <p>Viemärlaitteistosta ei saa aiheutua hajuhaittaa. Viemäripisteessä on oltava puhdistettava vesilukko. Viemäreiden on oltava yhteydessä rakennuksen vesikaton yläpuolelle ulottuvaan tuuletusviemäriin. Kylmässä tilassa olevan tuuletusviemärin on oltava lämmöneristetty. (Asetus 1047/2017 rakennusten vesi- ja viemärlaitteistoista, §28, Viemärihajujen leviämisen estäminen. Ympäristöministeriö. 2017.)</p> <p>Viemärintuuletusputken vesikatonläpivientiosan vaihtamista eristettyyn suositellaan.</p> |

Kuva 7 Piipun läpiviennissä ei havaittu poikkeamia. Viemärin tuuletusputki oli tuotu eristämättömänä vesikatteen läpi.

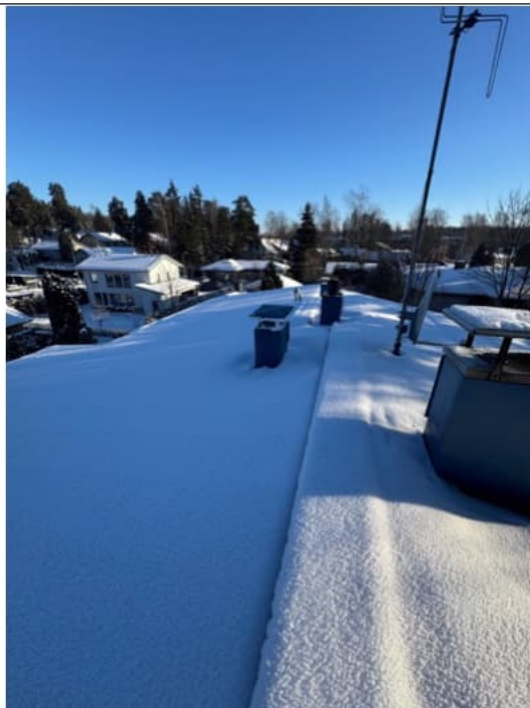
Kuva 8 Liesituulettimen huippumurin ja ilmanvaihdon poiston läpiviennissä ei havaittu poikkeamia.

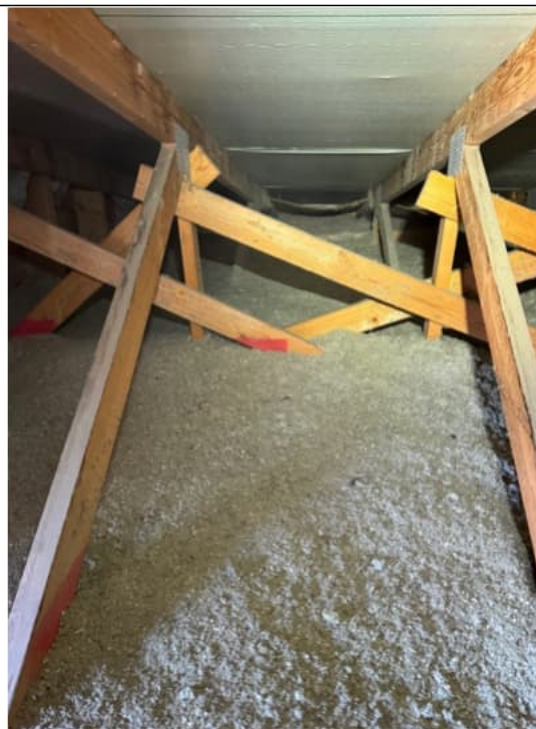
Kuva 9 Yläpohjan eristeenä toimi sellueriste.

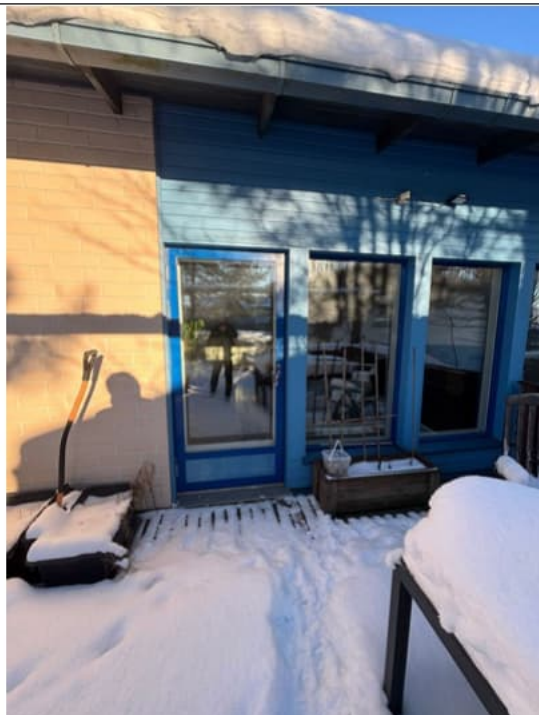
Kuva 20 Olohuoneessa havaittiin kiinteälasisia ikkunoita. Ikkunoiden kunnossa ei havaittu poikkeamia.

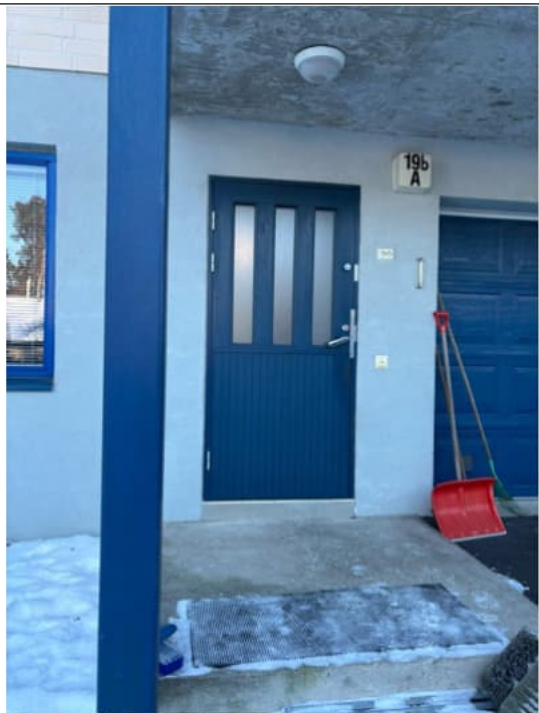
Kuva 22 Ulko-oven kunnossa ei havaittu poikkeamia.

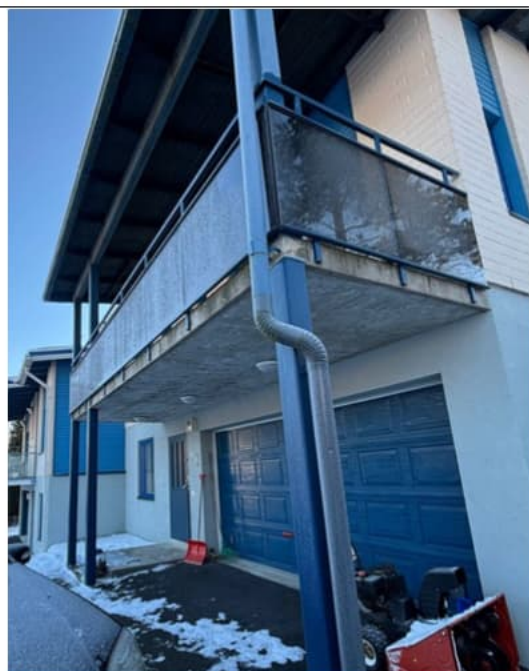
Kuva 23 Parveke on valettu betonista teräspilareiden ja harkkoseinän varaan

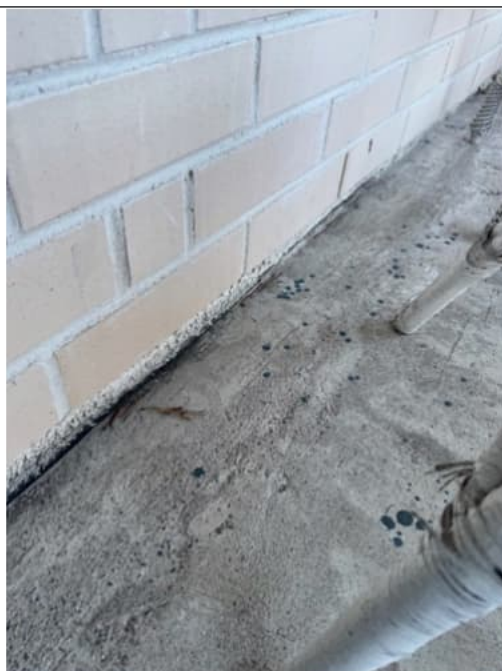
Kuva 24 Parvekkeella ei havaittu vesieristystä eikä vesieristysnostoa

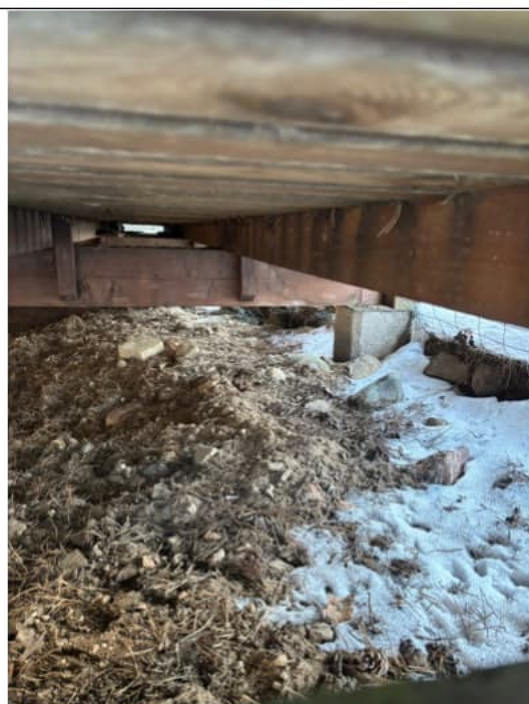
Kuva 25 Takapihan puurakenteinen terassi on perustettu pilariharkkojen varaan.

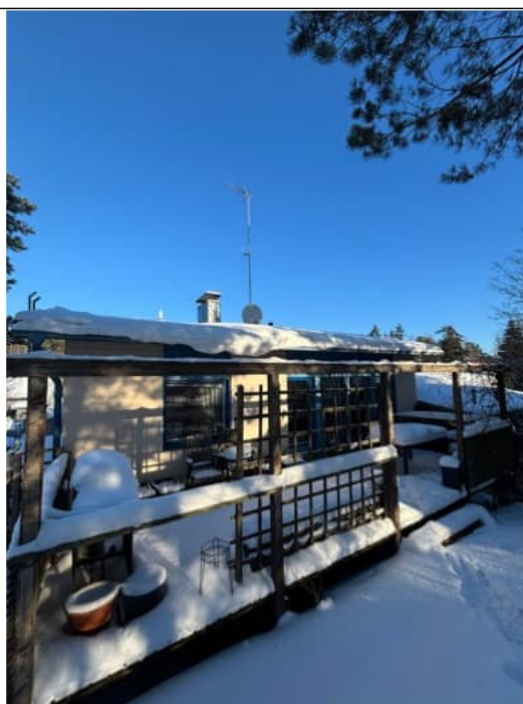
Kuva 26 Terassin rakenteissa ei havaittu poikkeamia.

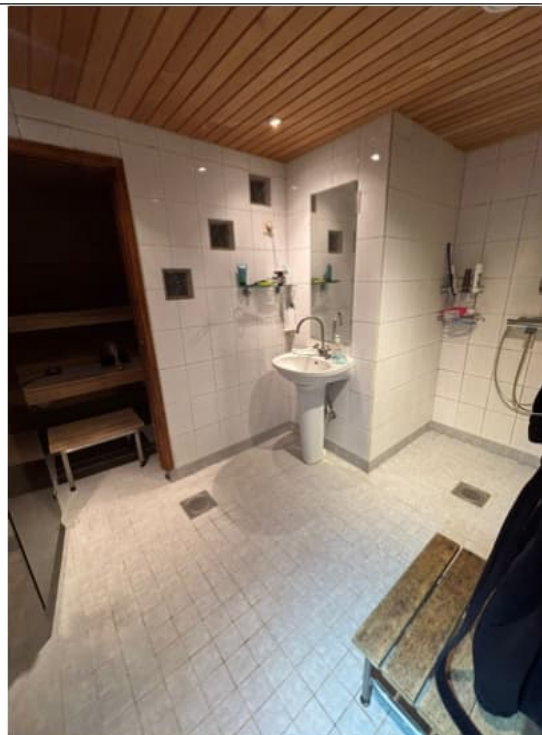
| <b>Kosteushavainnot:</b> | <p>Pintakosteudenvertailumittauksessa havaittiin märkiä lukemia roiskevesialueella.</p> <p>Pintakosteudenvertailumittaus kuuluu suorittaa pistokokein 0,2-0,5m välein märkätiloihin ja 1-3m välein koko taloon. (KH 90-00394, 2007 KUNTOTARKASTUS ASUNTOKAUPAN YHTEYDESSÄ Suoritusohje)</p> |

Kuva 27 Pesuhuoneessa lattia ja seinät on laatoitettu, ja katossa on panelointi. Pesuhuone on alkuperäiskunnossa ja se on rakennettu vuonna 2007.

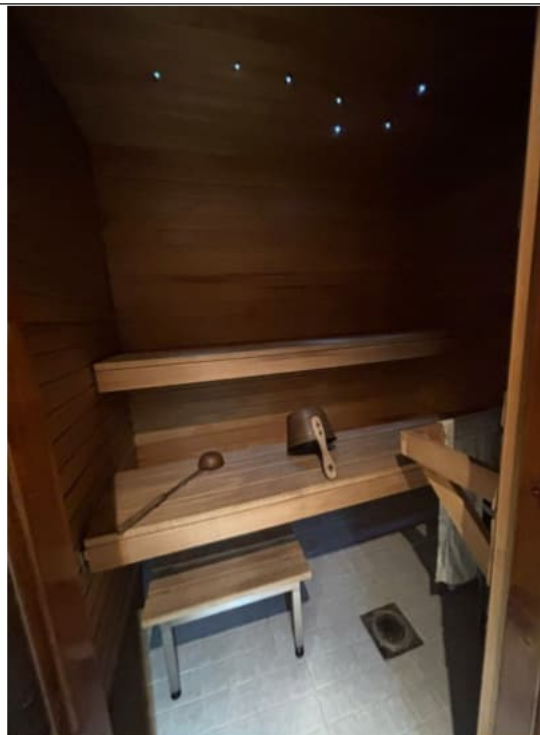
Kuva 28 Saunassa lattia on laatoitettu, seinät ja katto paneloitu. Sauna on alkuperäiskunnossa ja se on rakennettu vuonna 2007.

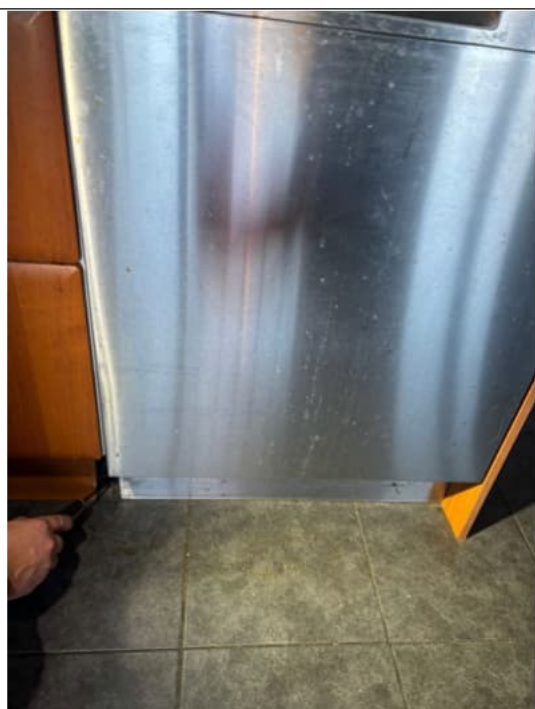
Kuva 42 Astianpesukoneen alla havaittiin valumakaukalo.

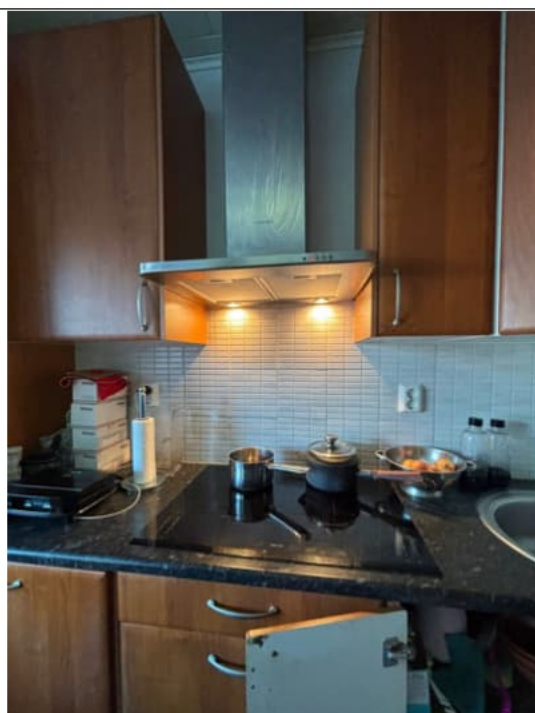
Kuva 44 Liesituuletin puhalttaa huippumurilla ka-  
tolle.

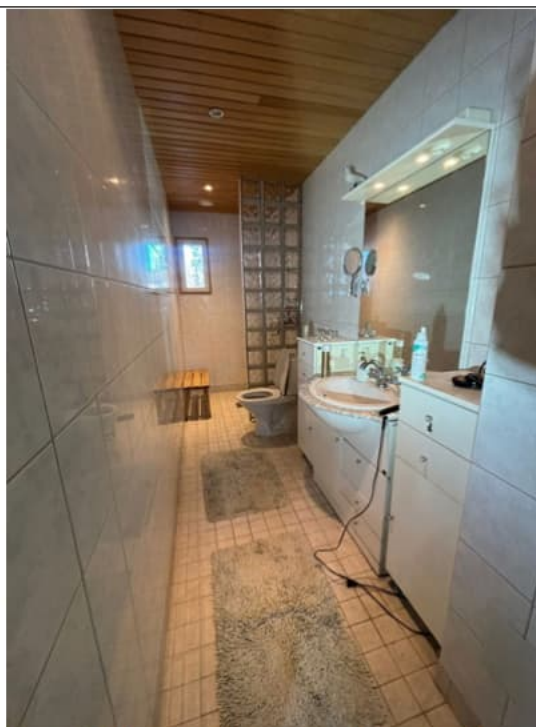
Kuva 46 Yläkerran erillis wc/ pesuhuone on alkuperäiskunnossa ja se on rakennettu vuonna 2007.

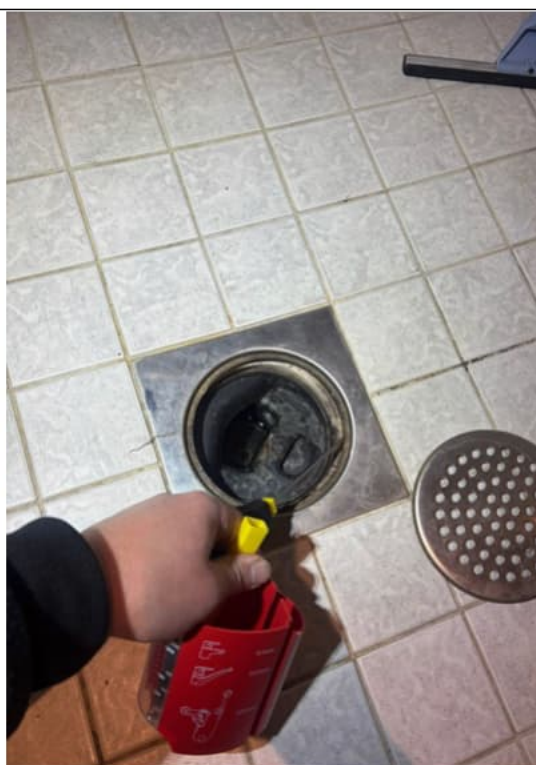
Kuva 48 Yläkerran pesuhuoneen lattiakaivo aukaistiin kuntotarkastuksessa. Kaivossa havaittiin kiristysrenkas, jolla vesieriste on painettu kaivoon.

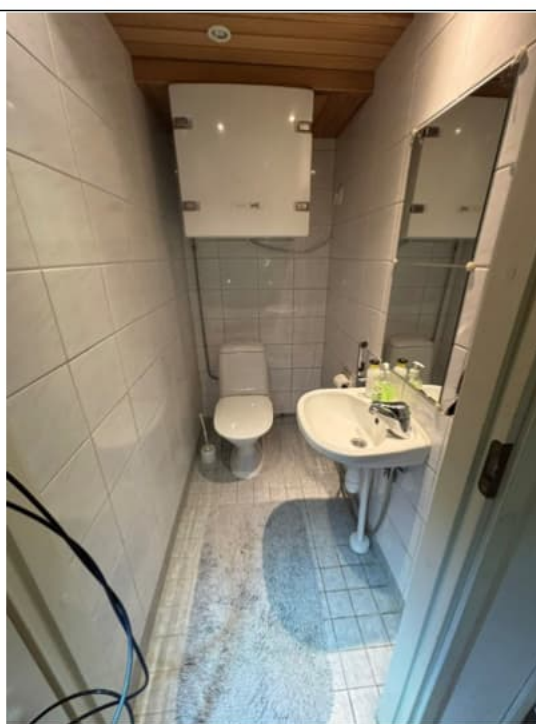
Kuva 52 Alakerran erillis wc on alkuperäiskunnossa ja se on rakennettu vuonna 2007. Kuntotarkastuksessa ei saatu havaintoa vesieristeestä.

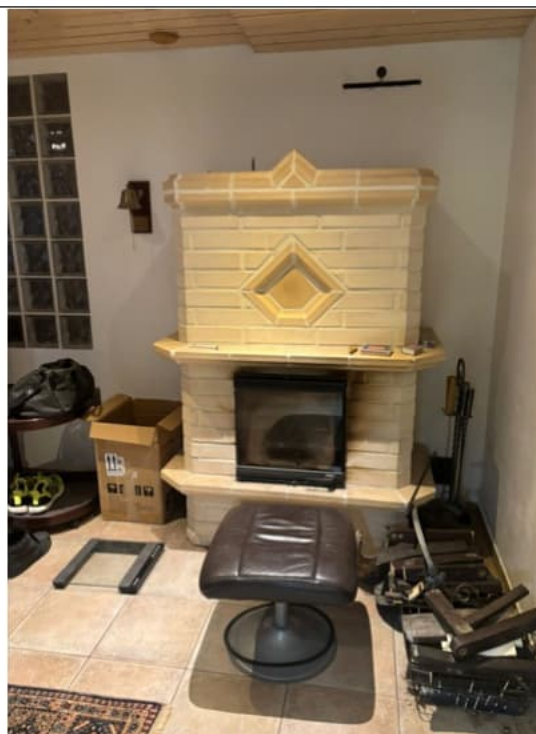
Kuva 65 Kellari kerroksessa on varaava takka.

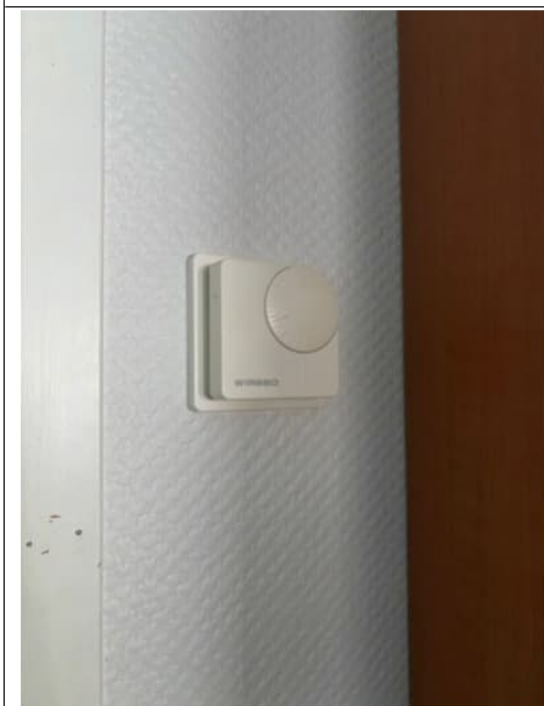
Kuva 66 Lämmön jakelun huoneisiin hoitaa vesi-kiertoinen lattialämmitys.

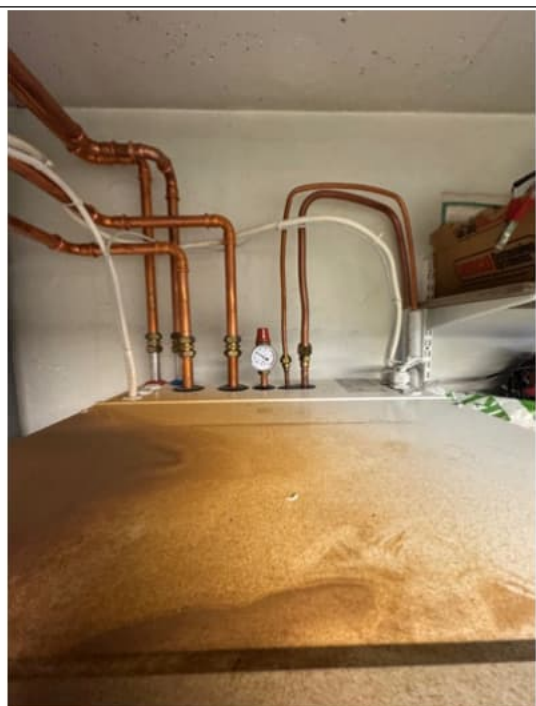
Kuva 67 Vesi-ilmalämpöpumpun mittari näytti lämmönjaon paineeksi 1 bar.

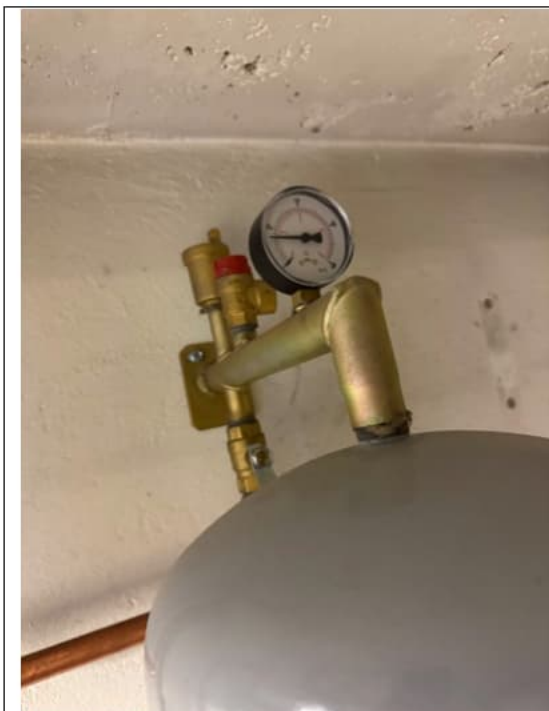
Kuva 68 Kalvopaisuntasäiliön mittari näytti lämmönjaon paineeksi 0,8 bar.

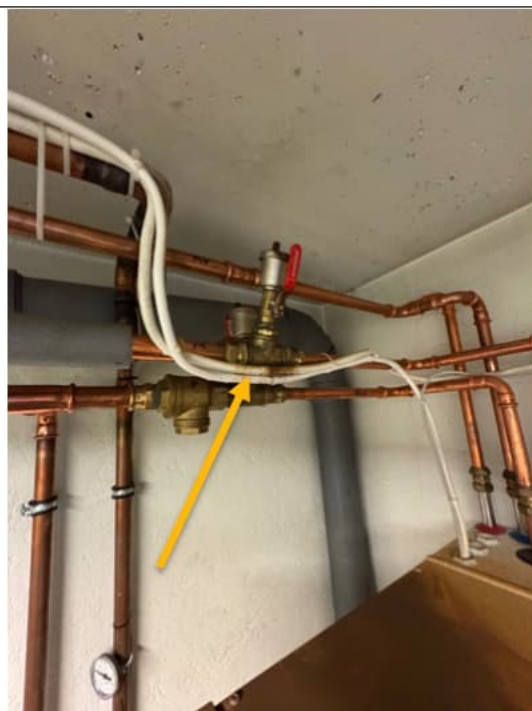
Kuva 69 Tarkastuksessa havaittiin järjestelmässä vuotava ilmakello.

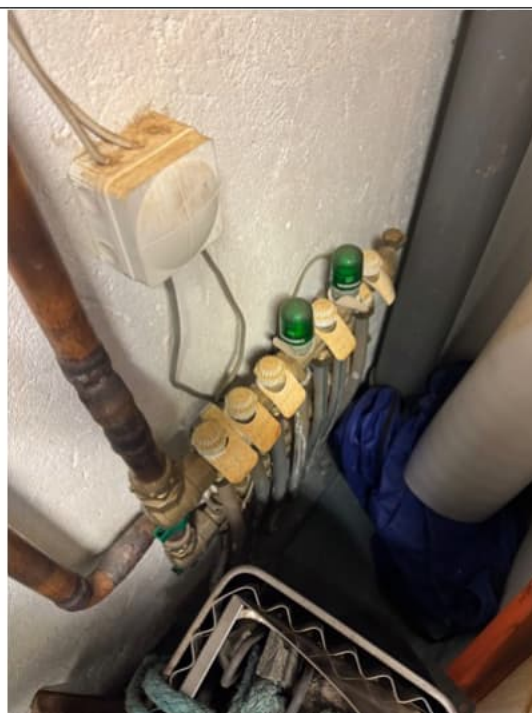
Kuva 71 Vesikiertoisen lattialämmityksen jakotukit sijaitsivat teknisessä tilassa. Jakotukien juurella ei havaittu vesieristysnostoja.

| | <p>ohjaavat vuotoveden näkyville. Ympäristöministeriön asetus rakennusten vesi- ja viemärlaitteistoista 1047/2017</p> <p>Vesieristysnostojen asentamista jakotukkien juureen suositellaan.</p> |

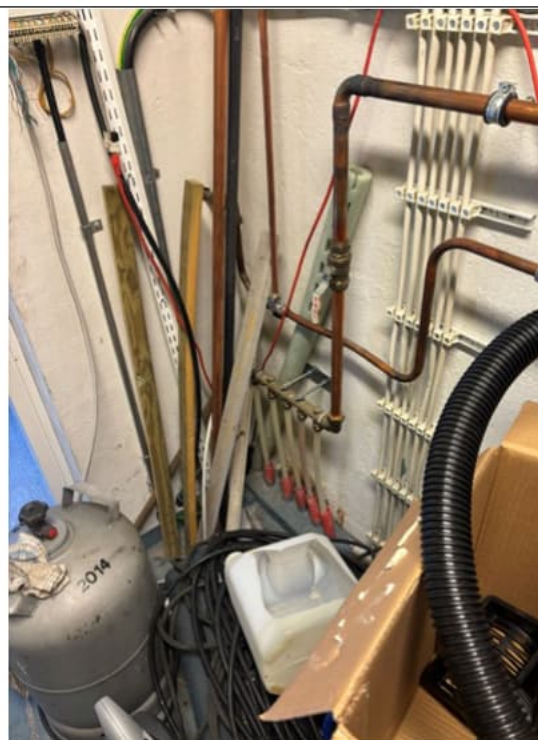
Kuva 74 Jakotukit sijaitsee teknisessä tilassa.

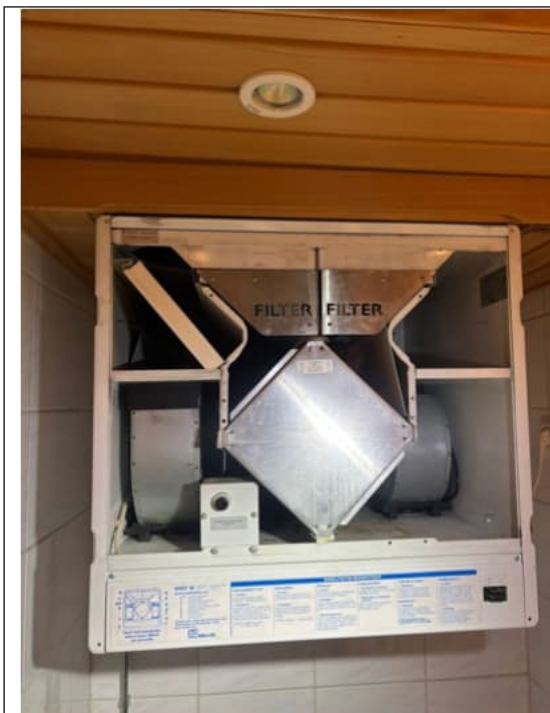
Kuva 77 Koneellinen tulopoisto lämmön talteenotolla. Lämmön talteenotto koneessa toimii vasta-virta kennolla. Tarkastuksessa kone avattiin, koneessa ei havaittu poikkeamia.

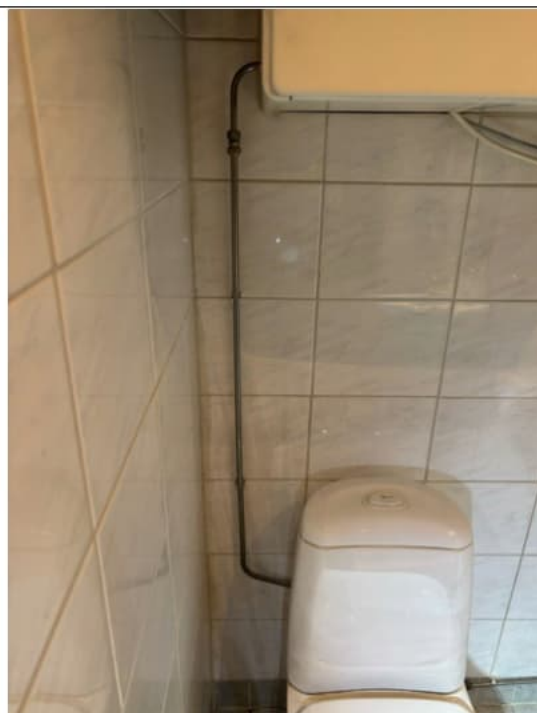
Kuva 78 Ilmanvaihtokoneen kondenssivesi on viemäroity.

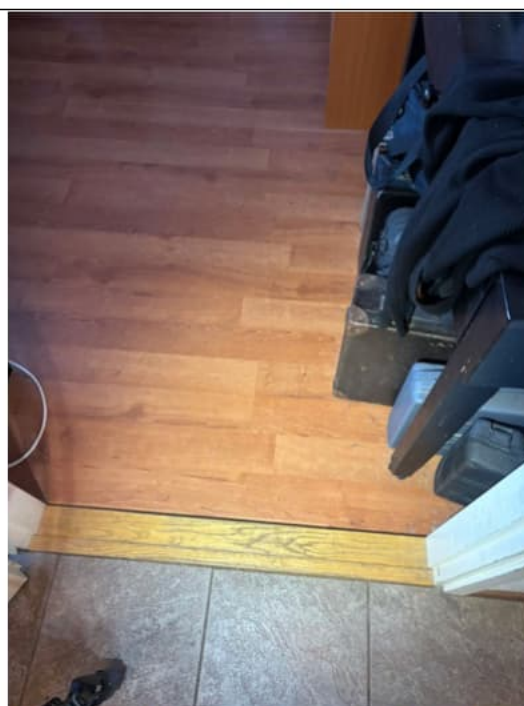
| Havainto, havainnon merkitys ja riski | Toimenpide-ehdotus |
|---|---|
| <b>Siirtoilmareitit:</b> | Työhuoneen ja takkahuoneen ovien alta puuttui siirtoilmareitit.<br><br>Siirtoilmareittien rakentamista takkahuoneen ja työhuoneen oveen/ oven alle suositellaan. |

Kuva 80 Työhuoneen oven alta puuttui siirtoilmareitti.
