# Kuntokatselmus ja PTS Ehdotus

Kiinteistö Oy Orimattilan UKK-Tie 9

31.3.2025

PTS-ehdotus vuosille 2025-2034

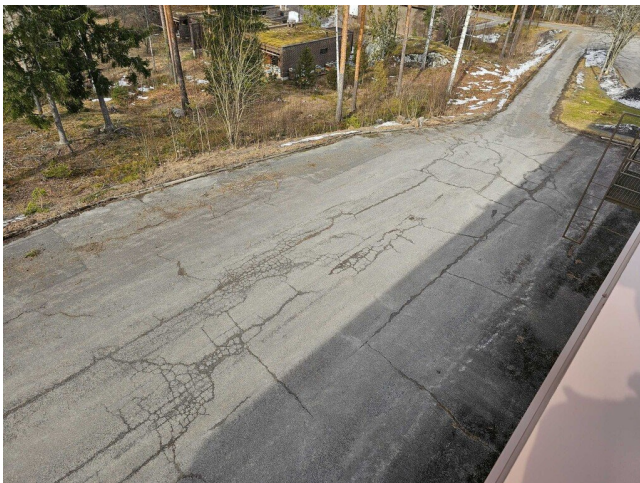
**Kuva 1** Yleiskuva varastorakennuksen asfaltoidulta piha-alueelta.

- 1) *Asfaltoinnin uusiminen-pohjaus/paikkakorjaus.*

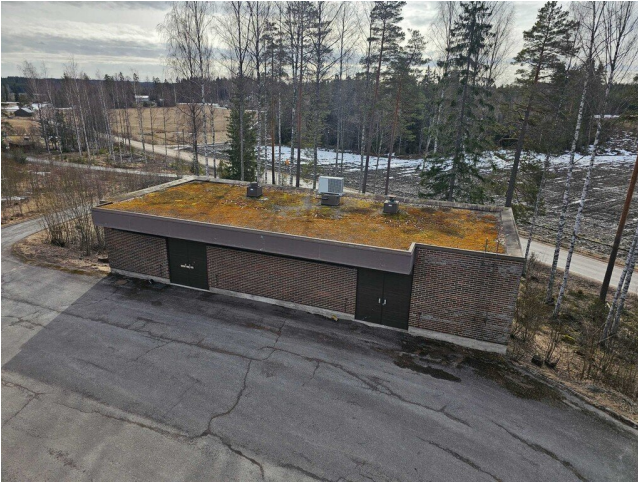
**Kuva 3** Yleiskuva varastorakennuksen asfaltoidulta piha-alueelta.

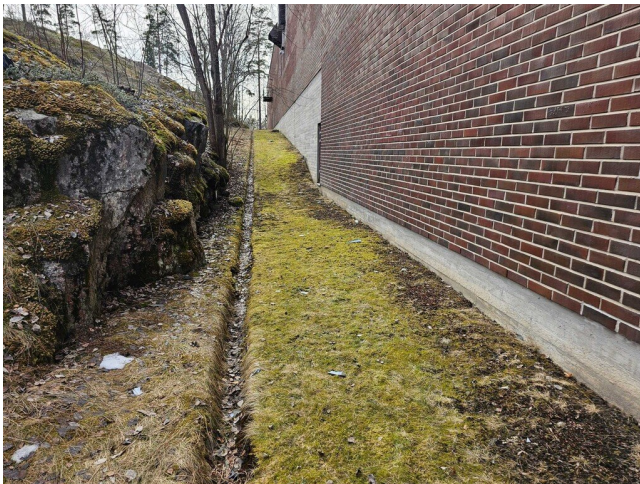
**Kuva 9** Varastorakennuksen sokkelin vierusta.

- 1) Varastorakennuksen maanvastaisten seinien ja sokkeleiden vedeneristyksen uusiminen sekä sorakaistan asennus sokkeleiden vierustoille. Maanpinnan kallistusten muotoilu.
- 2) Varastorakennuksen sokkeleiden betonipintojen kunnostus.
- 3) Desifiointikeskuksen sokkeleiden betonipintojen kunnostus.
- 4) Autokatoksen sokkeleiden betonipintojen kunnostus.

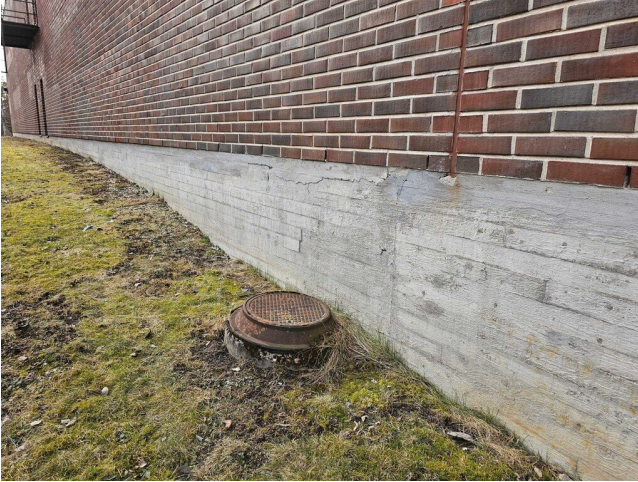
**Kuva 11** Varastorakennuksen sokkelin vierusta.

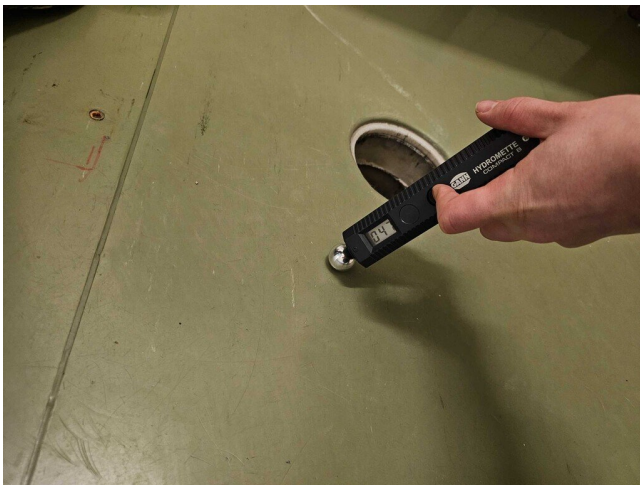
Varastojen suurien ulko-ovien edustalla pintakosteudet olivat paikoin koholla, joka aiheutuu todennäköisesti puuttellisesta lämpö- ja kosteuskatkosta kynnysrakenteessa. Aikakauden hallirakennuksissa ongelma on tyypillinen ja aiheuttaa kylmäsillan lisäksi lähinnä esteettisen haitan. (Ks. kuvat 15-22 ja toimenpide-ehdotus 1)

**Kuva 15** Alapohjan pintakosteuksia mitattiin pistokokein.

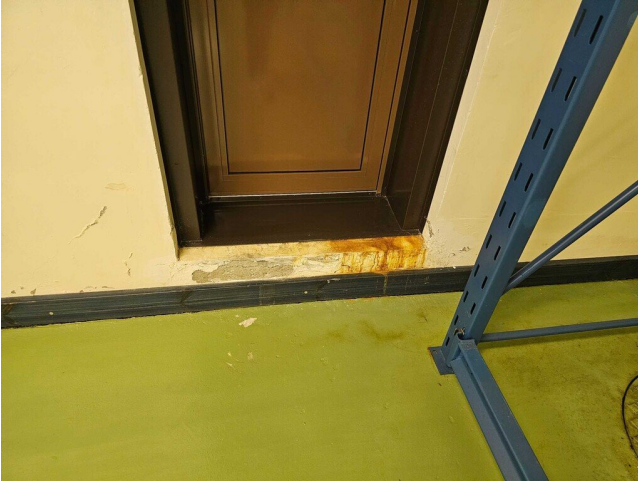
**Kuva 17** Varasto: hätäpoistumisoven alapuolella maali oli hilseillyt alapohjasta.

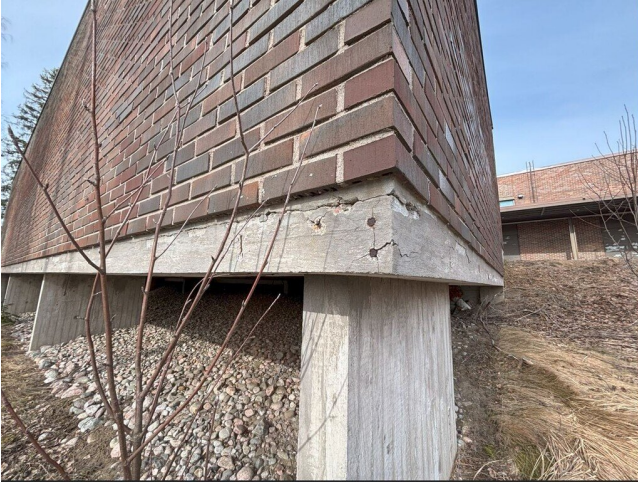
**Kuva 27** Desinfiointikeskuksen alapohja- ja palkkirakenteita.

- 1) Varastorakennuksen 1.kerroksen katon välipohjahalkeamien lisäselvitykset ja korjaukset.
- 2) Varastorakennuksen sisäpuolen ikääntyneiden elastisten saumausten uusiminen (esteettinen haitta, ei rakenteellista vaikutusta).
- 3) Desinfiointikeskuksen alapohja ja palkkirakenteiden betonikorjaukset.

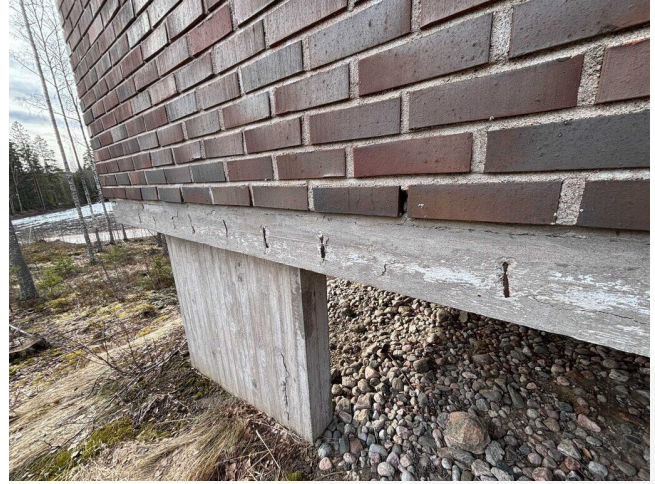
**Kuva 28** Desinfiointikeskuksen alapohja- ja palkkirakenteita.

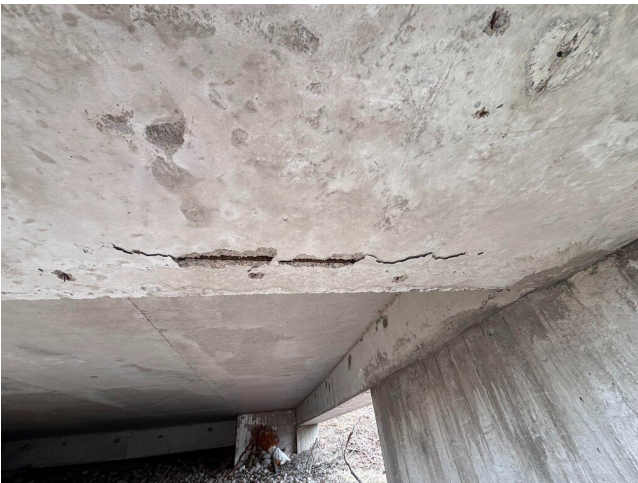
**Kuva 29** Desinfiointikeskuksen alapohja- ja palkkirakenteita.

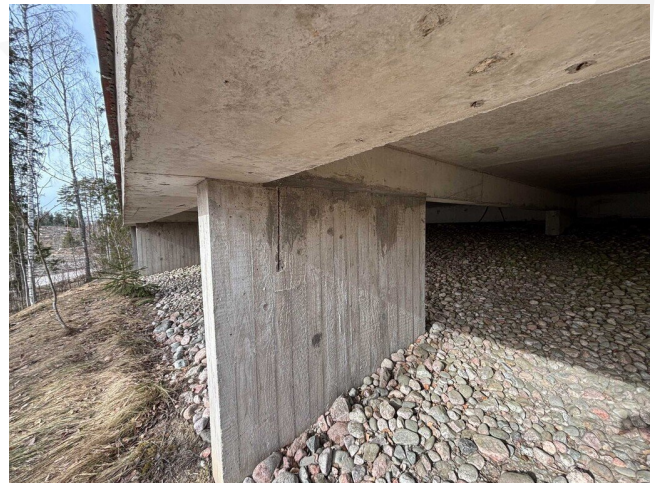
**Kuva 30** Desinfiointikeskuksen alapohja- ja palkkirakenteita.

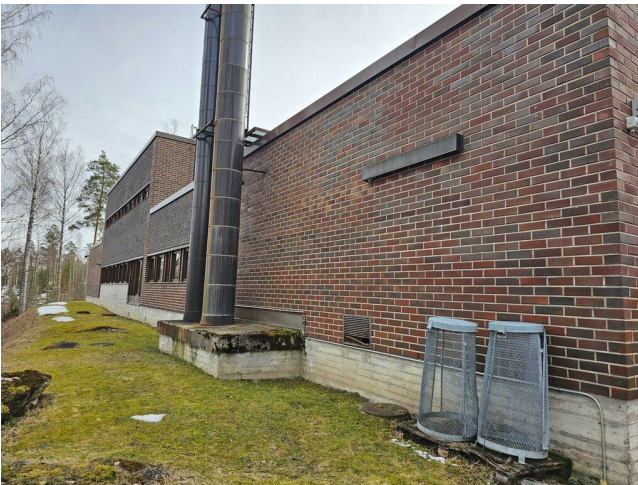
**Kuva 31** Yleiskuva varastorakennuksen julkisivusta.

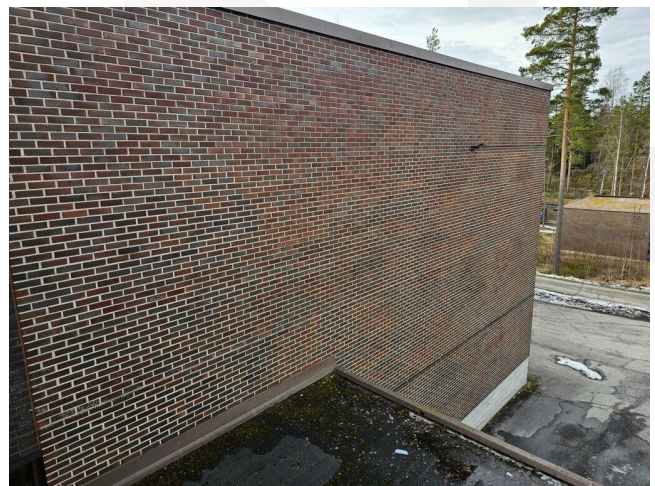
**Kuva 34** Yleiskuva varastorakennuksen julkisivusta.

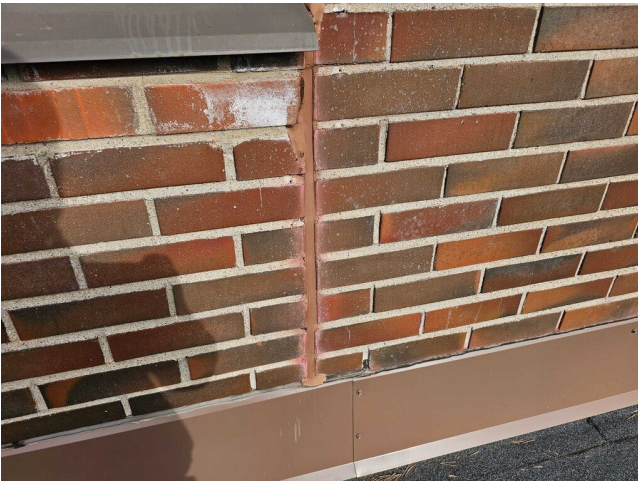
**Kuva 37** Varasto: julkisivun elastinen liikuntasäula.

- 1) Varastorakennuksen hätäpoistumisteiden ovien aukonylityspalkkien saneeraus.
- 2) Varastorakennuksen julkisivun elastisten liikuntasaumojen uusiminen.
- 3) Varastorakennuksen desinfiointikeskuksen puoleisen 3.kerroksen aukonylitys pellityksen ja palkin tarkastus ja saneeraus.
- 4) Varasto ja desinfiointikeskus: Julkisivujen kuntotutkimus tulevan 10-vuotisjakson aikana.
- 5) Varasto: Vesikaton IV-korotusten julkisivupellitysten maalaus.

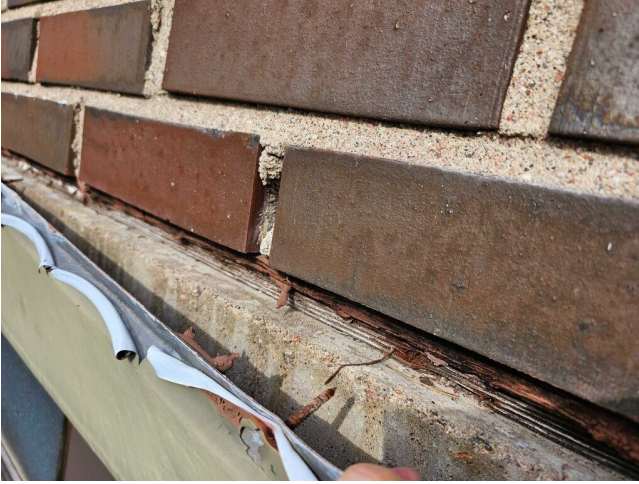
**Kuva 39** Varasto: 3.kerroksen desinfiointikeskuksen puoleinen aukonylityspalkki.

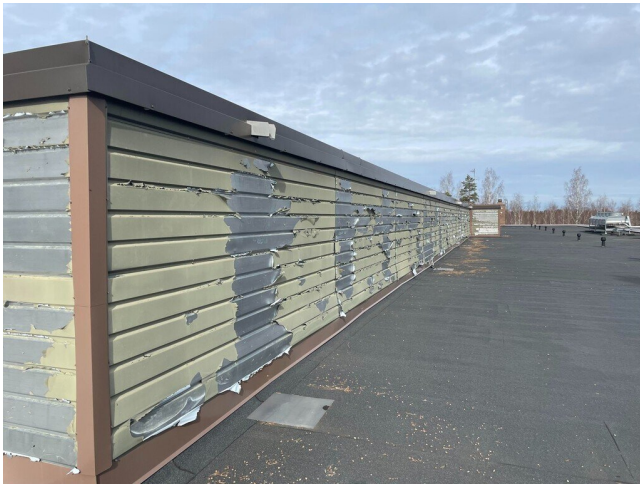
**Kuva 43** Varasto: vesikaton / IV-korotusten julkisivupellityksiä.

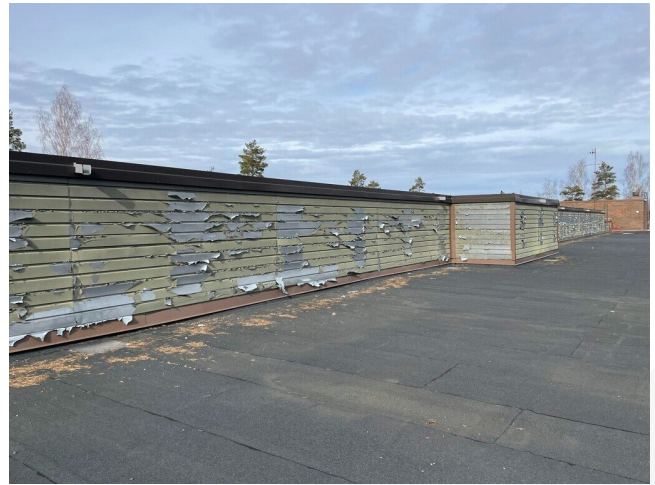
**Kuva 44** Varasto: vesikaton / IV-korotusten julkisivupellityksiä.

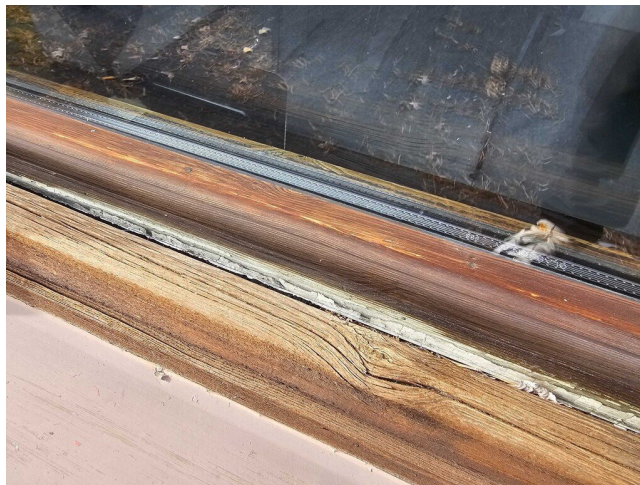
**Kuva 50** Ikkunoiden puuosat ovat ikääntyneet.

- 1) *Varastorakennuksen ja desinfiointikeskuksen ikkunoiden käyttö loppuun ja uusiminen (tekninen käyttöikä saavutetaan tulevalla 10-vuotijaksolla).*
- 2) *Varastorakennuksen ja desinfiointikeskuksen teräksisten ulko-ovien huoltomaalaus sekä tiivistys- ja säätökorjaus.*

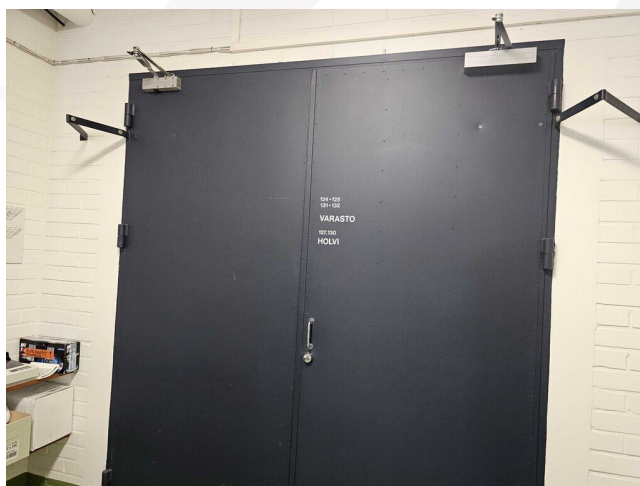
**Kuva 52** Varastojen väliovissa ei havaittu puutteita.

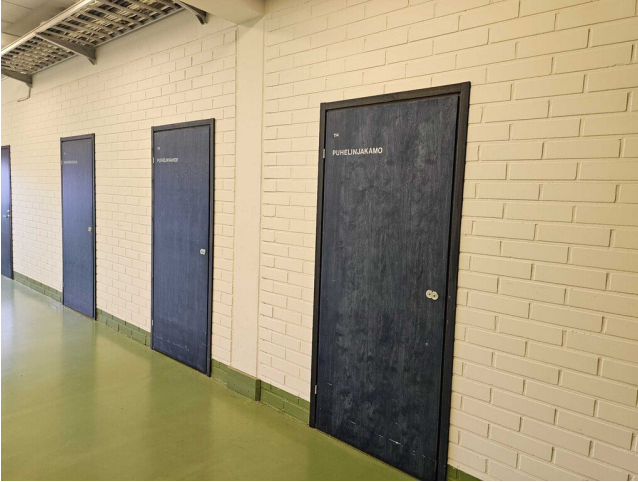
**Kuva 53** Varastorakennuksen väliovissa ei havaittu puutteita.

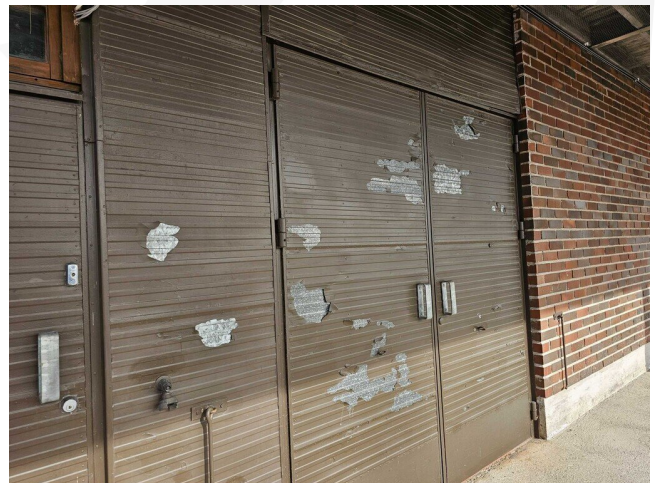
**Kuva 56** Varastorakennuksen teräsovi ulkoa.

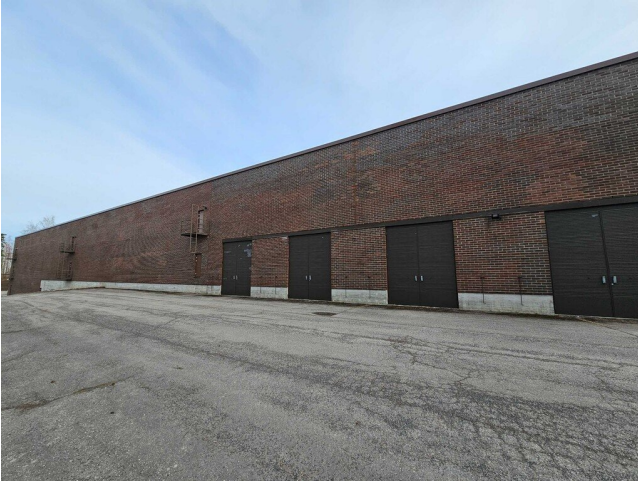
**Kuva 57** Varastorakennuksen teräsovia ulkoa.

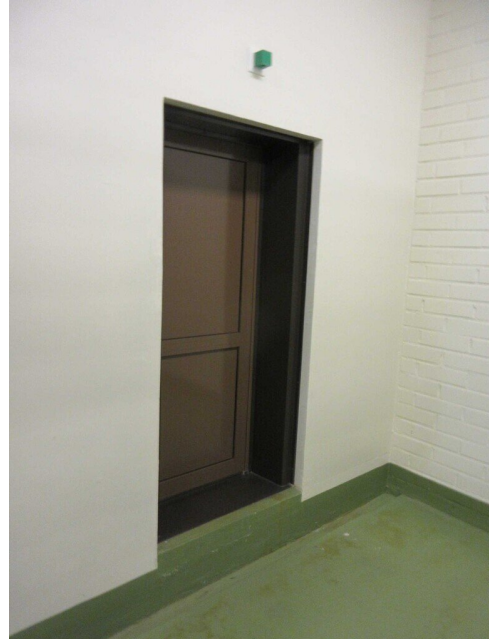
**Kuva 58** Varastorakennuksen hätäpoistumisteiden ovet on uusittu.

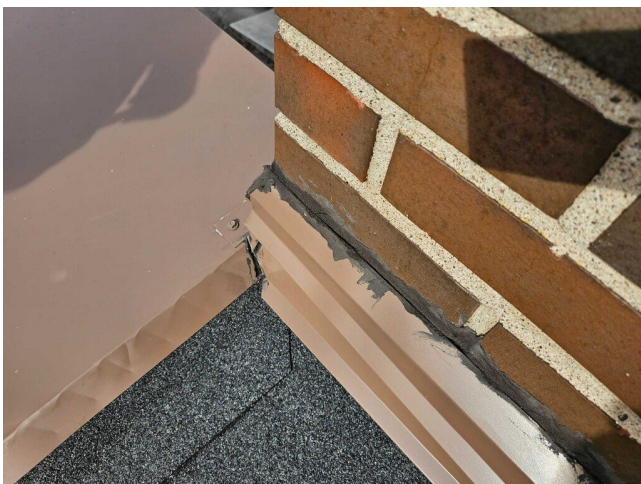
**Kuva 62** Varasto: ylösnostopeltien tiivistysmassaukset ovat ikääntyneet ja repeilleet.

- 1) Varastorakennuksen vesikaton ylösnosto pellitysten ja läpivientien tiivistysmassausten tarkastus ja uusinta.
- 2) Desinfiointikeskuksen ja autokatoksen vesikaton uusiminen.
- 3) Varastorakennuksen viemärin tuuletusputkien vesikaton läpivientien tarkastus ja puuttuvien kiristysrenkaiden lisäys.
- 4) Varastorakennuksen vesikaton alipainetuulettimien läpivientien tarkastus ja tiivistyskorjaukset.

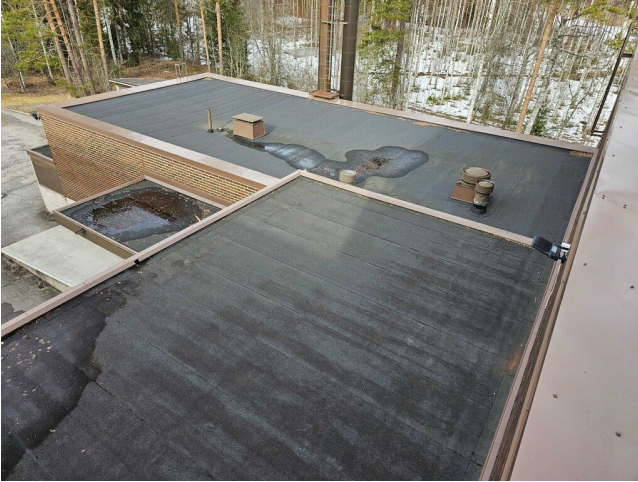
**Kuva 64** Yleiskuva varastorakennuksen vesikatosta.

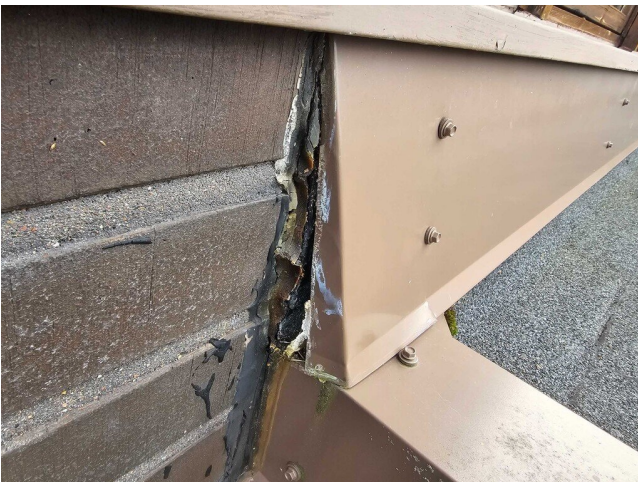
**Kuva 66** Varasto: vesikaton pellitysten elastiset massaukset olivat ikääntyneet.

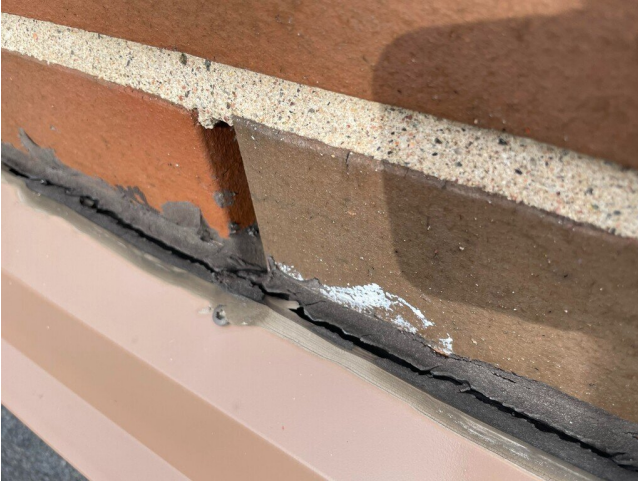
**Kuva 68** Varastorakennuksen vesikaton pellitysten elastiset massaukset olivat ikääntyneet.

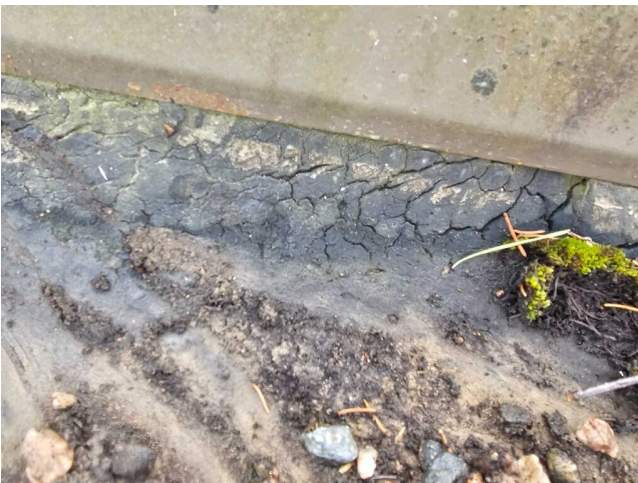
**Kuva 70** Desinfiointikeskuksen bitumikermi halkeilivat.

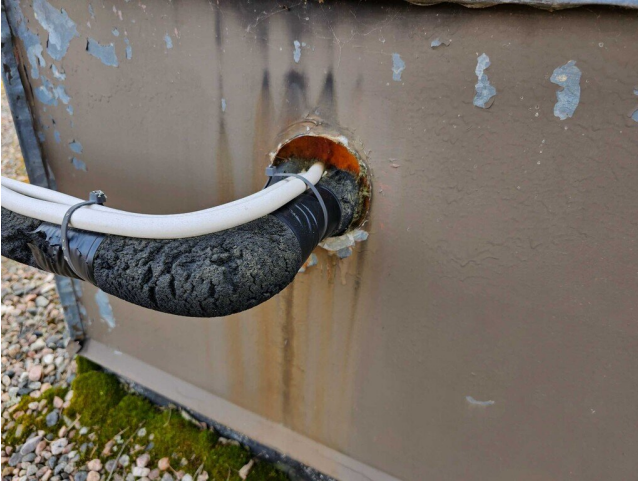
**Kuva 72** Epätiivittä läpivientejä desinfiointikeskuksen katolla.

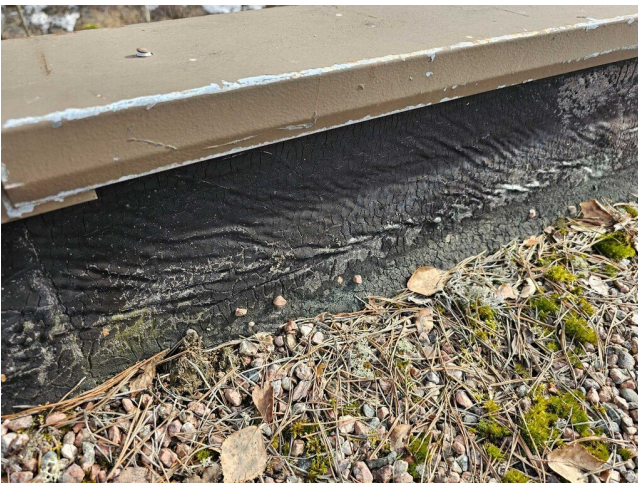
**Kuva 74** Autokatoksen bitumikermi olivat ikääntyneet ja halkeilivat.

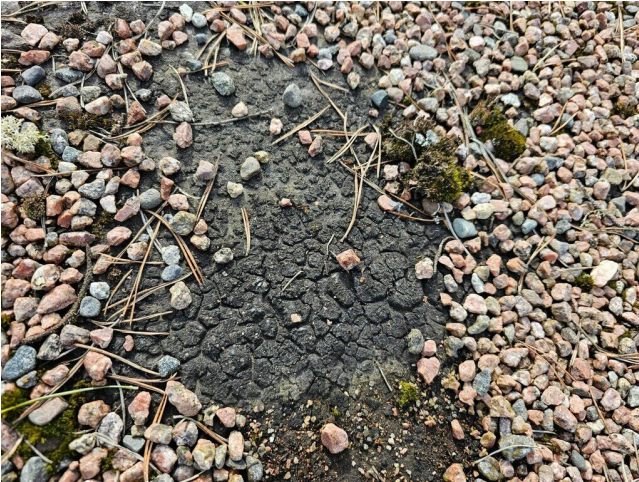
**Kuva 76** Autokatoksen bitumikermiä olivat ikääntyneet ja halkeilivat.

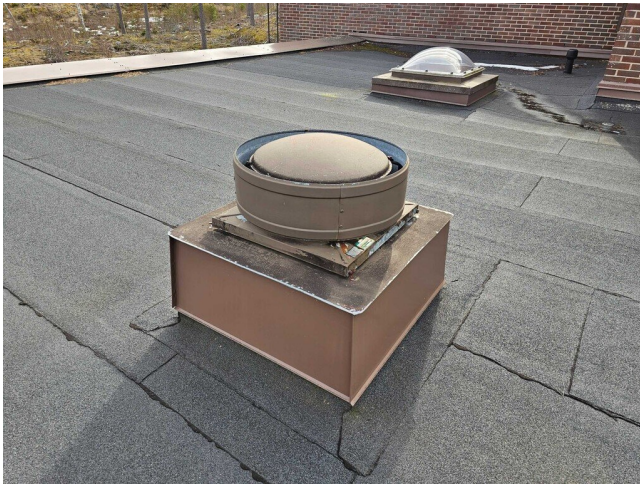
**Kuva 107** Alkuperäinen huippuimuri varastorakennuksessa.

- 1) Alkuperäisen lämmöntalteenottokiekon uusinta tulokoneelle TK31 (tekninen käyttöikä saavutettu).
- 2) Varastorakennuksen ja desinfiointikeskuksen alkuperäisten huippuimurien uusinta + ilmanvaihtokanavien nuohous.
- 3) Varastorakennuksen ilmanvaihtokanavien nuohous ja ja ilmamäärien tarkastussäätö.

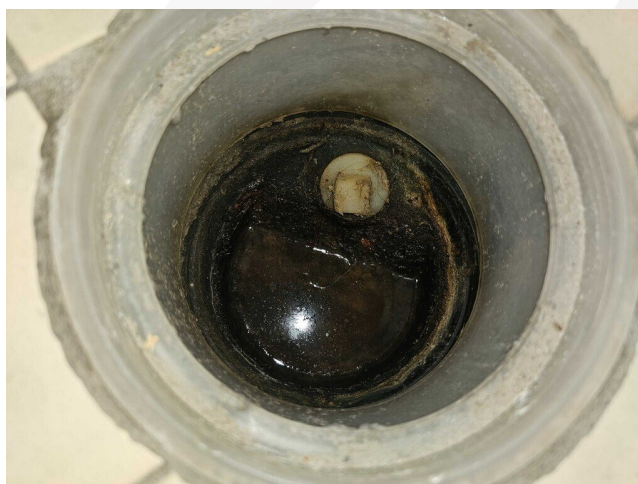
**Kuva 112** Alkuperäinen lattiakaivo varastorakennuksen pesutilassa.

- 1) *Piha-alueen viemärilinjojen kuntotutkimus ja huuhtelu. Kuntotutkimus rakennuksen sisäisille viemäriputkistoille. (korjaustoimepiteet kuntotutkimuksen perusteella, korjausten kustannuksia ei huomioitu PTS-ehdotuksessa)*
- 2) *Varastorakennuksen ja desinfiointikeskuksen vesijohtojen saneeraus ja vesikalusteiden uusiminen (tekninen käyttöikä täyttymässä)*
- 3) *Varautuminen piha-alueen viemäriputkien ja kaivojen paikallisiin kunnostuksiin pihasaneerauksen yhteydessä.*
- 4) *Lattiakaivojen uusiminen märkätilojen saneerauksen yhteydessä.*
- 5) *Varastorakennuksen kattovesien sadevesiviemäroinnin kunnostustyöt / uusiminen.*
